# **B-undersøkelse for lokalitet EIDSNES (10819)**

Rapport ID 11844

# B-undersøkelse ved Eidsnes (10819), 2022

**Akvaplan-niva AS Report: 2022 64361.01**

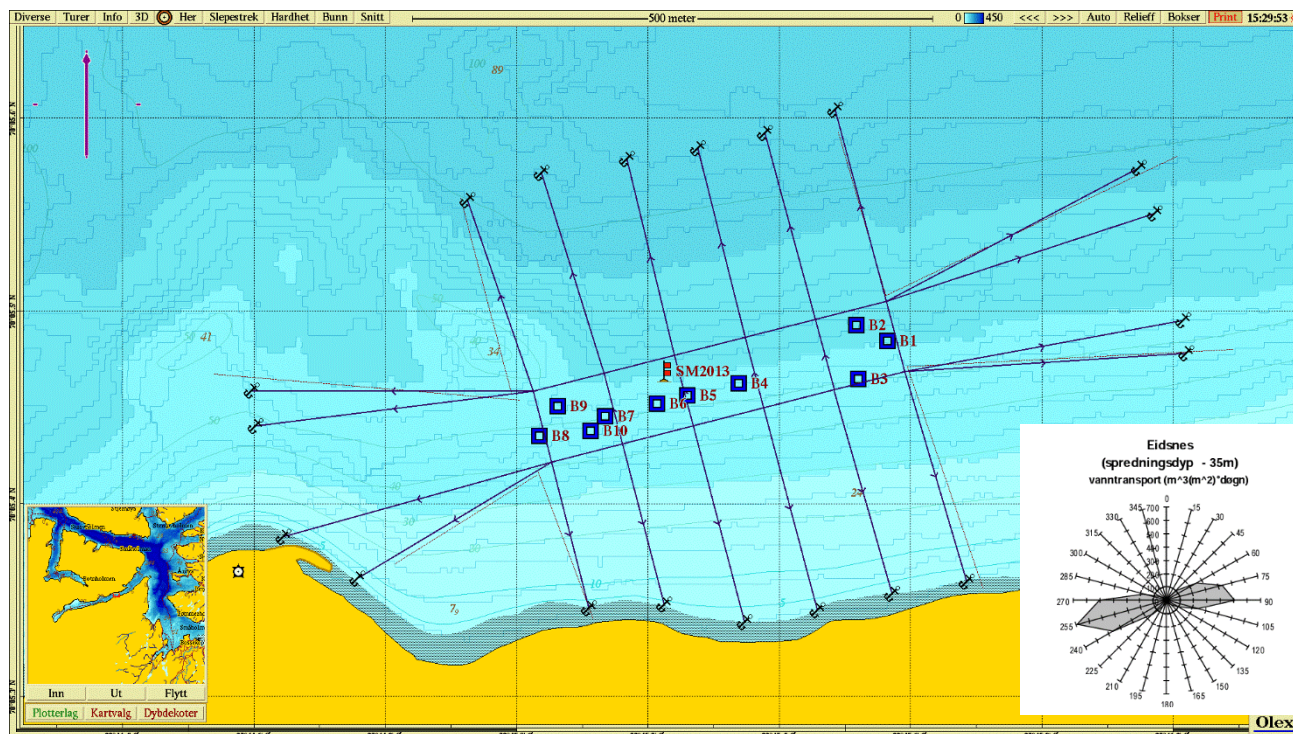
Figur 2. Dybdekart ved Eidsnes. Prøvetakingsstasjonene er tegnet inn med fargekode som beskriver tilstand iht. NS 9410:2016 (1 = blå, 2 = grønn, 3 = gul, 4 = rød). Rødt flagg illustrerer plasseringen av strømmålere. Strømrose i høyre hjørne viser retning av vanntransport ved spredningsdyp på lokaliteten (Bye, 2013).
