# **B-undersøkelse for lokalitet MARØYTÅA (11807)**

**Lokalitetstilstand 2**

## Alternativ B-undersøkelse ved 11807 Marøytåa

Rapportnr.: MR-12074-0001B

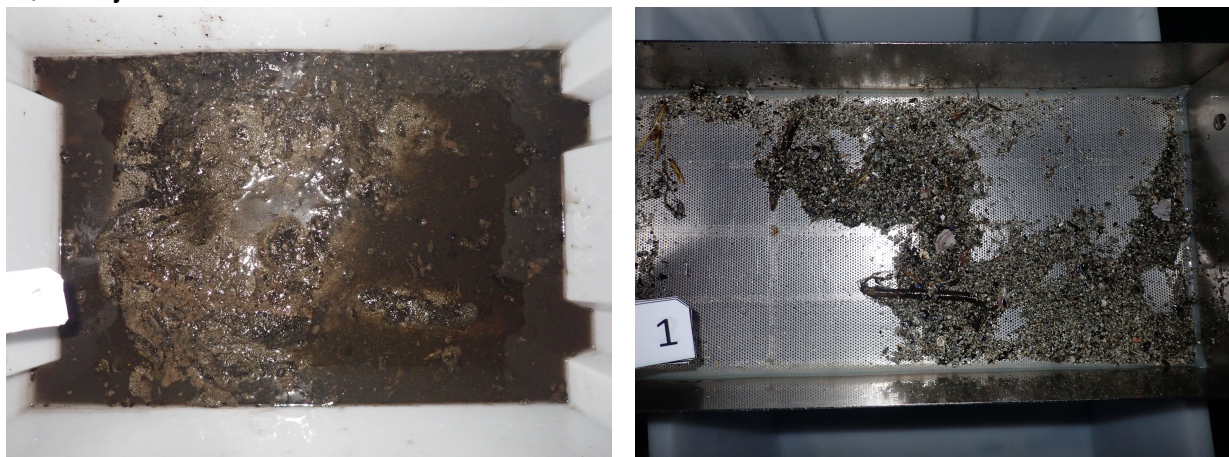
##### Prøvestasjon 1

Figur 8. Bilde av sedimentet tatt opp ved prøvepunkt 1. Uvasket prøve til venstre og vasket/silt prøve til høyre.

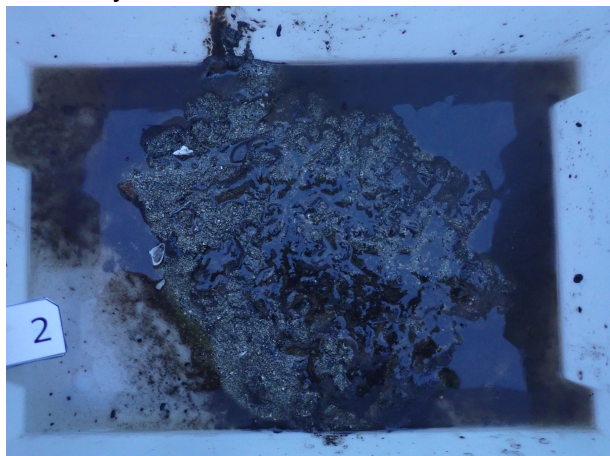
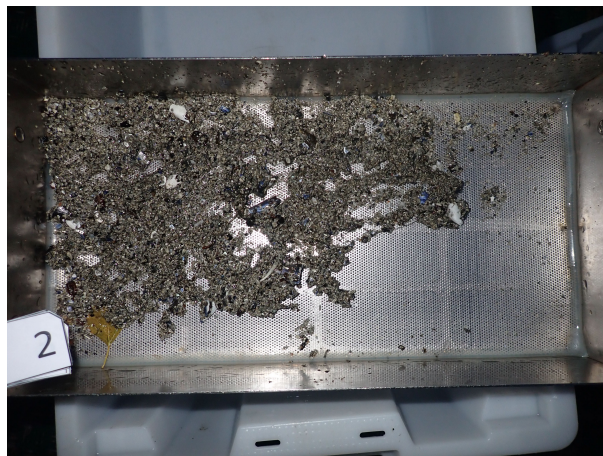
### Prøvestasjon 2

Figur 9. Bilde av sedimentet tatt opp ved prøvepunkt 2. Uvasket prøve til venstre og vasket/silt prøve til høyre.

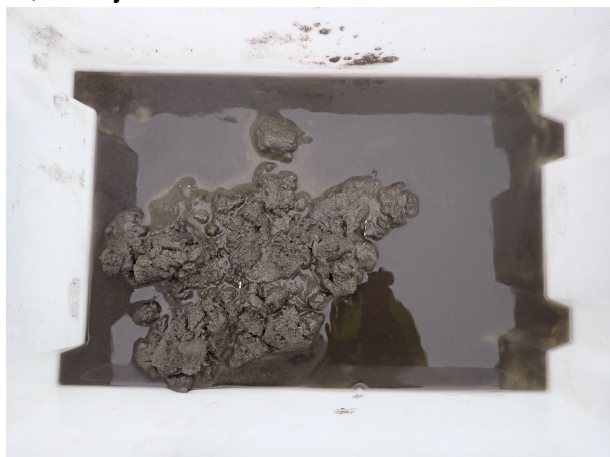
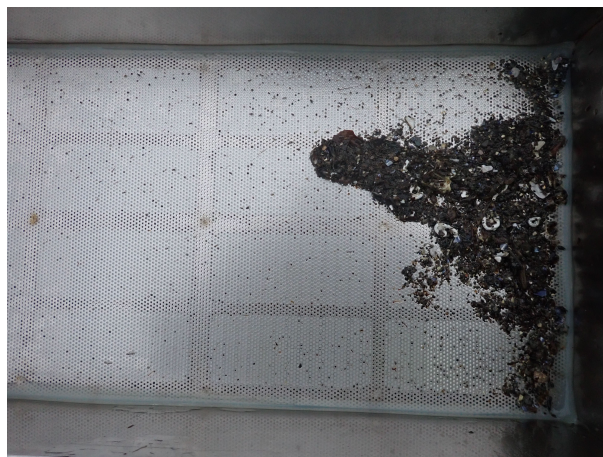
### Prøvestasjon 3

Figur 10. Bilde av sedimentet tatt opp ved prøvepunkt 3. Uvasket prøve til venstre og vasket/silt prøve til høyre.

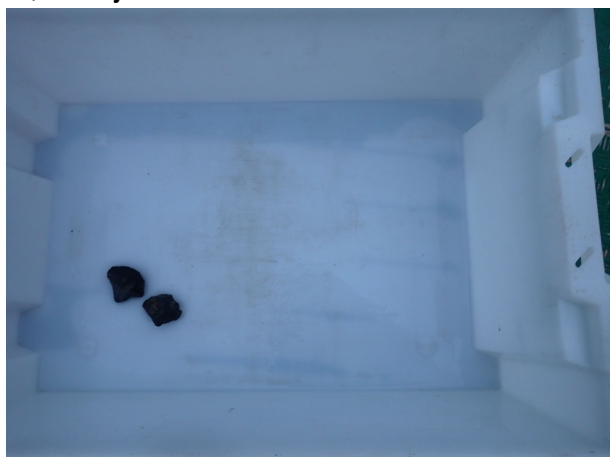
### Prøvestasjon 4

Figur 11. Bilde av sedimentet tatt opp ved prøvepunkt 4. Prøven ble ikke vasket/silt.

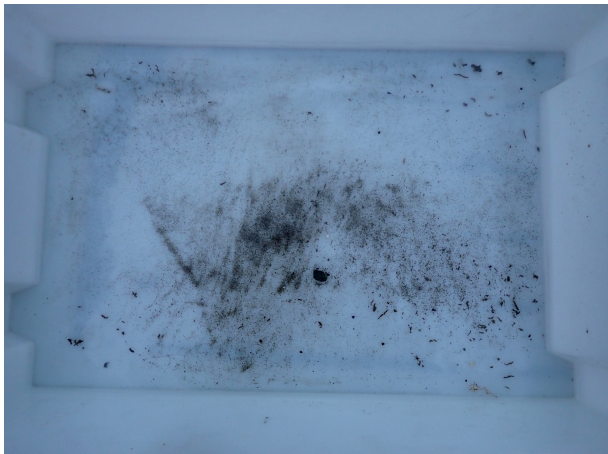
### Prøvestasjon 5

Figur 12. Bilde av sedimentet tatt opp ved prøvepunkt 5. Prøven ble ikke vasket/silt.

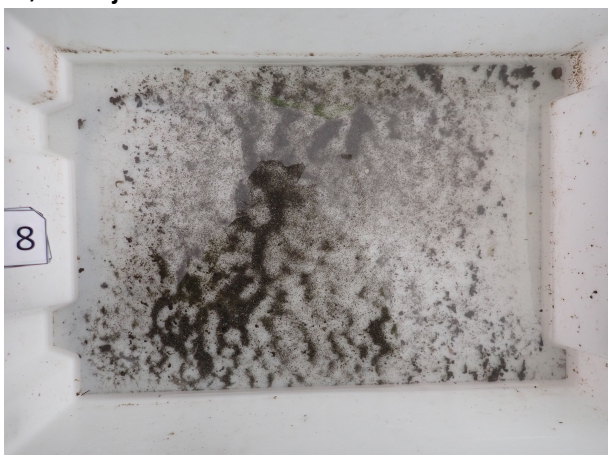
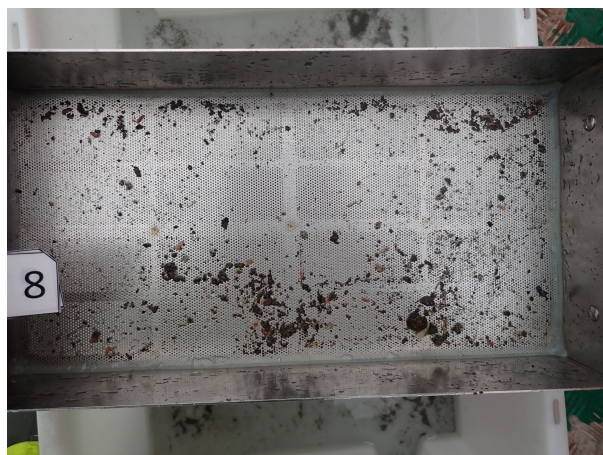
### Prøvestasjon 8

Figur 13. Bilde av sedimentet tatt opp ved prøvepunkt 8. Uvasket prøve til venstre og vasket/silt prøve til høyre.

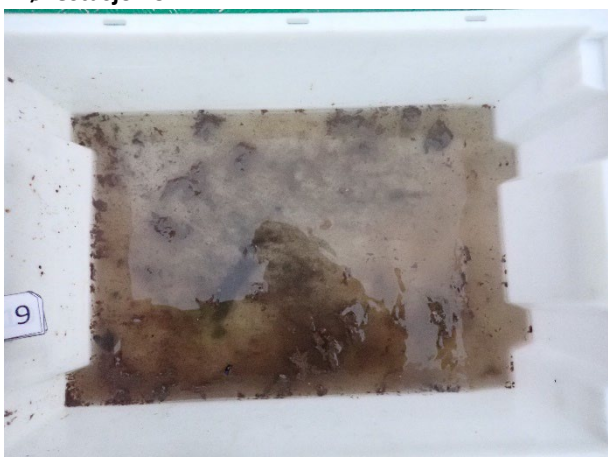
### Prøvestasjon 9

Figur 14. Bilde av sedimentet tatt opp ved prøvepunkt 9. Prøven ble ikke vasket/silt.

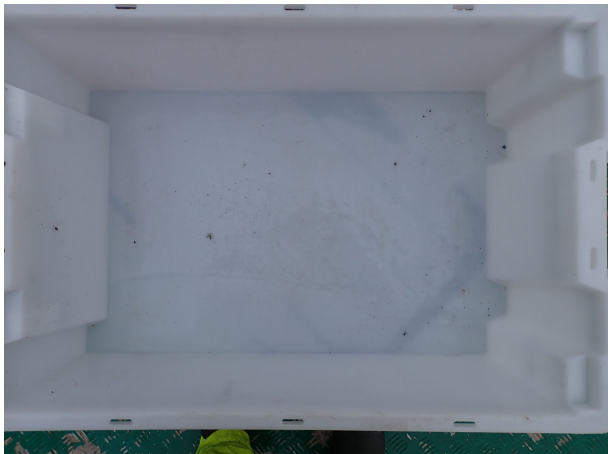
### Prøvestasjon 10

Figur 15. Bilde av sedimentet tatt opp ved prøvepunkt 10. Prøven ble ikke vasket/silt.

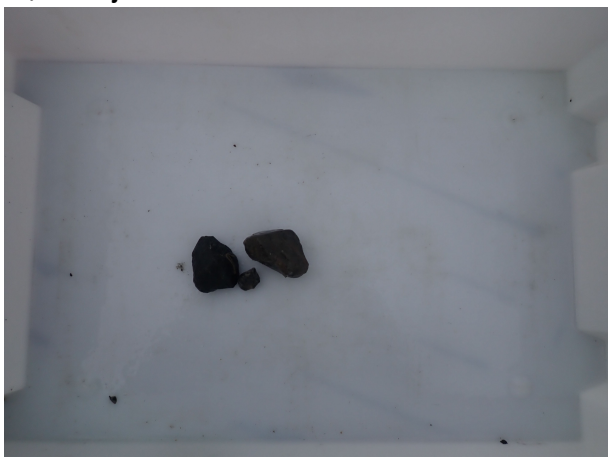
### Prøvestasjon 11

Figur 16. Bilde av sedimentet tatt opp ved prøvepunkt 11. Prøven ble ikke vasket/silt.

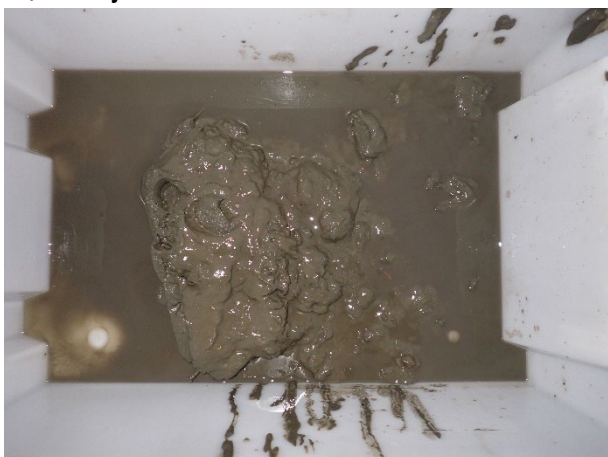
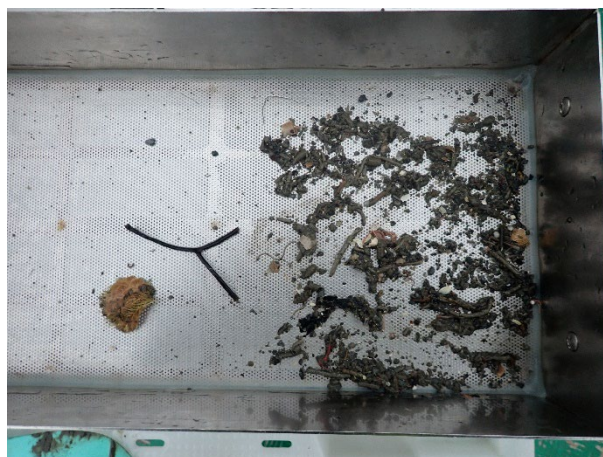
### Prøvestasjon 12

Figur 17. Bilde av sedimentet tatt opp ved prøvepunkt 12. Uvasket prøve til venstre og vasket/silt prøve til høyre.

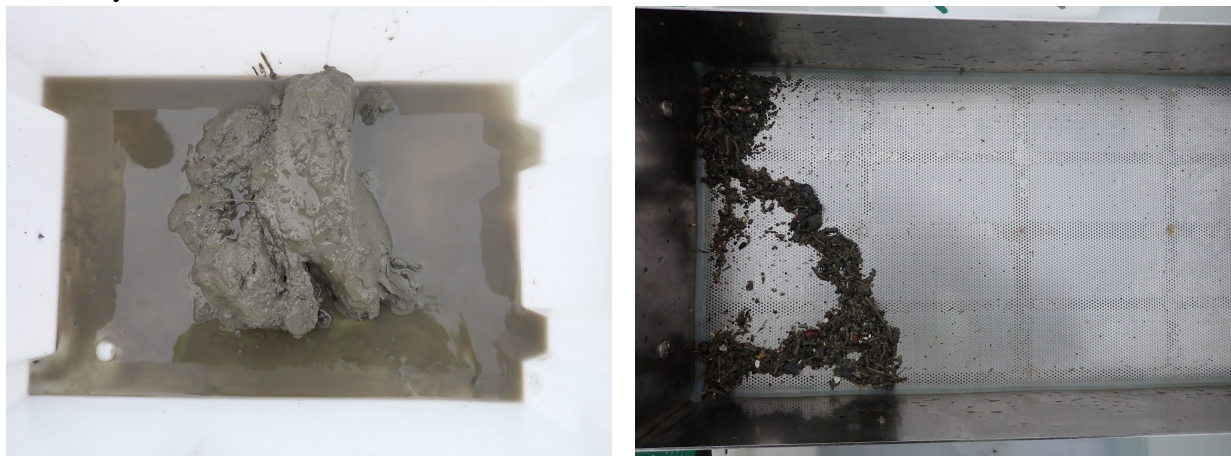
### Prøvestasjon 13

Figur 18. Bilde av sedimentet tatt opp ved prøvepunkt 13. Uvasket prøve til venstre og vasket/silt prøve til høyre.
