# **B-undersøkelse for lokalitet GAMSKJÆRAN (11193)**

**Lokalitetstilstand 1**

Rapport ID 12870

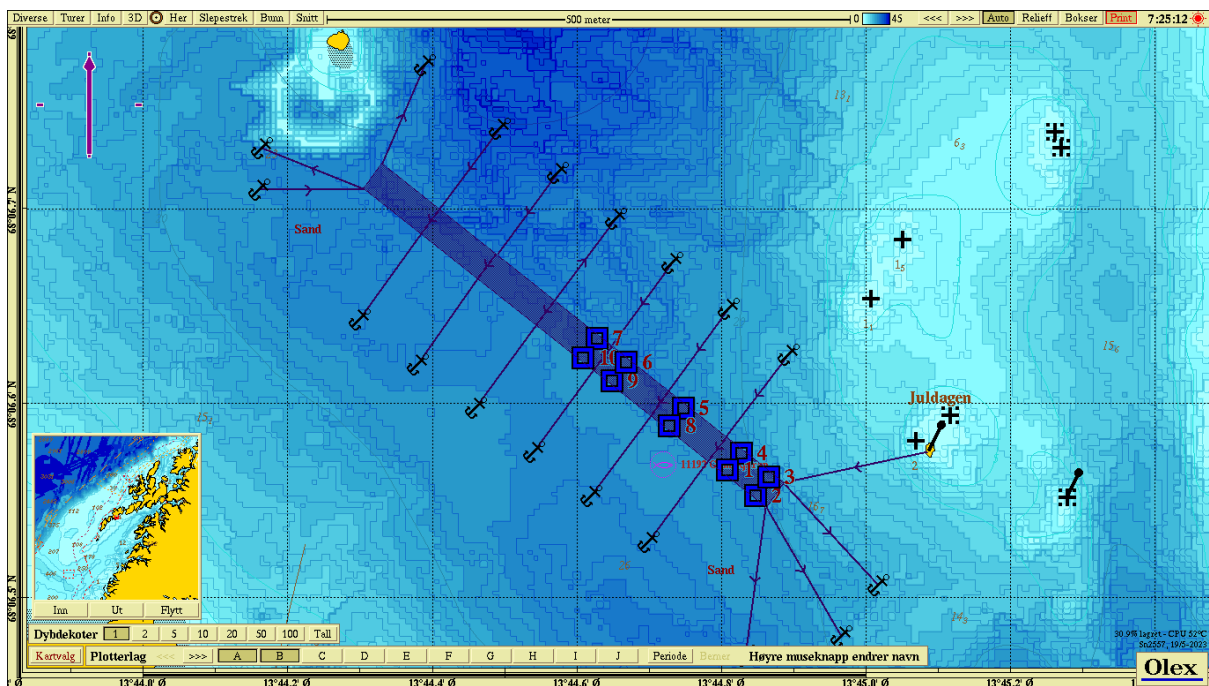
Figur 2. Batymetrisk kart (nordlig orientering) med avmerking av anleggsrammen og prøvestasjoner med tilstandsklasse: blå firkant; Tilstand 1, grønn firkant; Tilstand 2, gul firkant; Tilstand 3, rød firkant; Tilstand 4. Kartdatum WGS84.

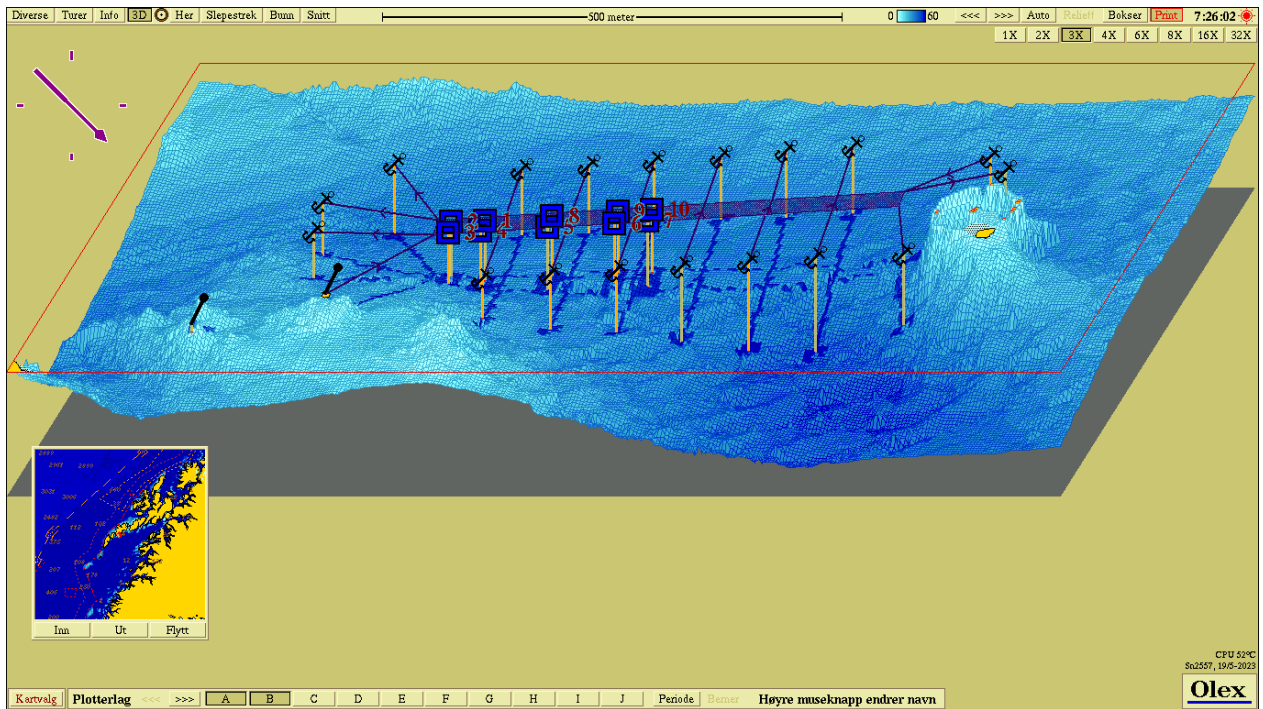
**Figur 3.** 3D-visning av anlegget og prøvestasjoner med tilstandsklassifisering: blå firkant; Tilstand 1, grønn firkant; Tilstand 2, gul firkant; Tilstand 3, rød firkant; Tilstand 4. Kartdatum WGS84.
