B-undersøkelse for lokalitet VEDØYA (12678)

Lokalitetstilstand 1

Rapport ID 12947

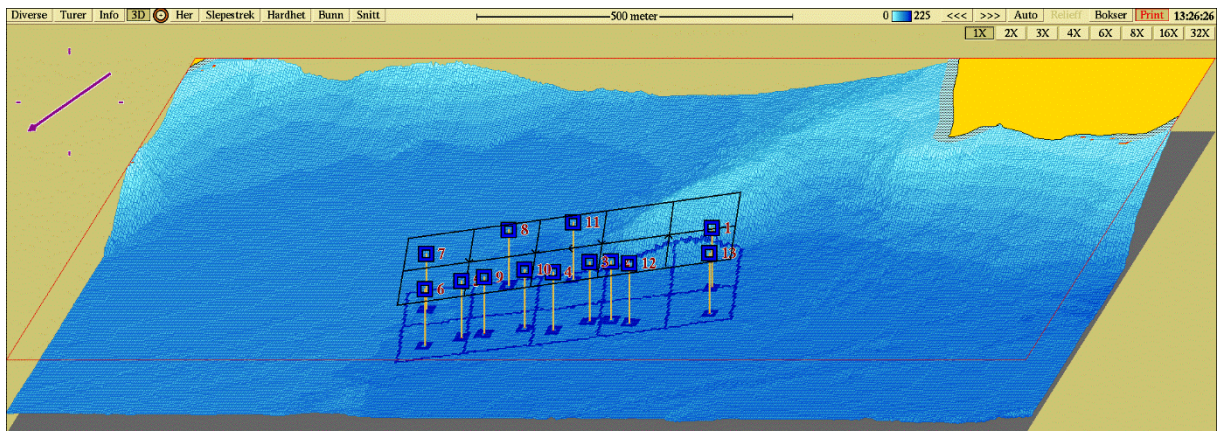
Figur 3: Tredimensjonalt isometrisk bunnkart med anleggsomriss og stasjoner. Stasjonene er markert med farge etter hva slags tilstand de har jamfør NS 9410:2016. Målestokk vises øverst i bildet. Kartdatum WGS84. Kilde: Olex.

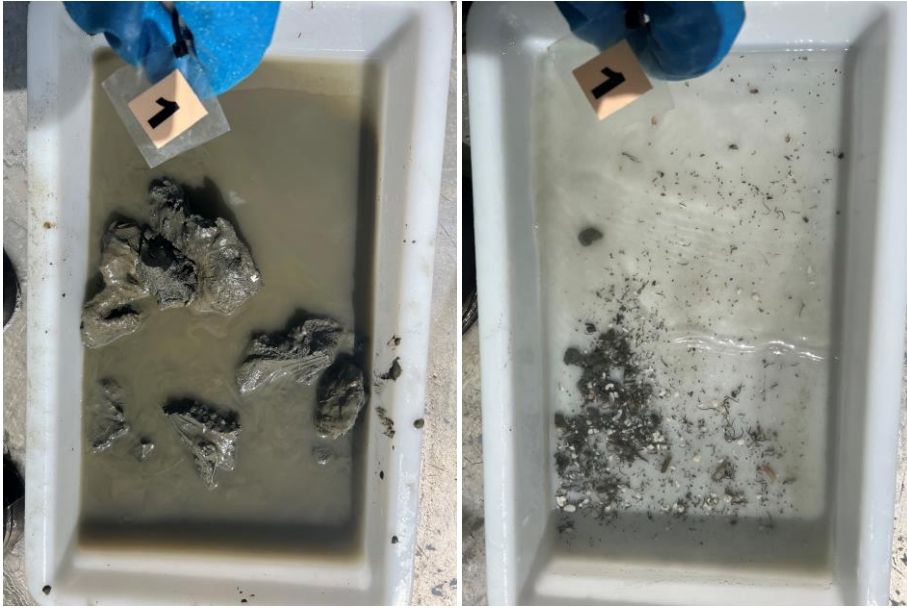
Figur 1: Bilder som viser sedimentet fra stasjon 1 før og etter siling. Sedimentet besto av leire og silt. Foto: Aqua Kompetanse AS.

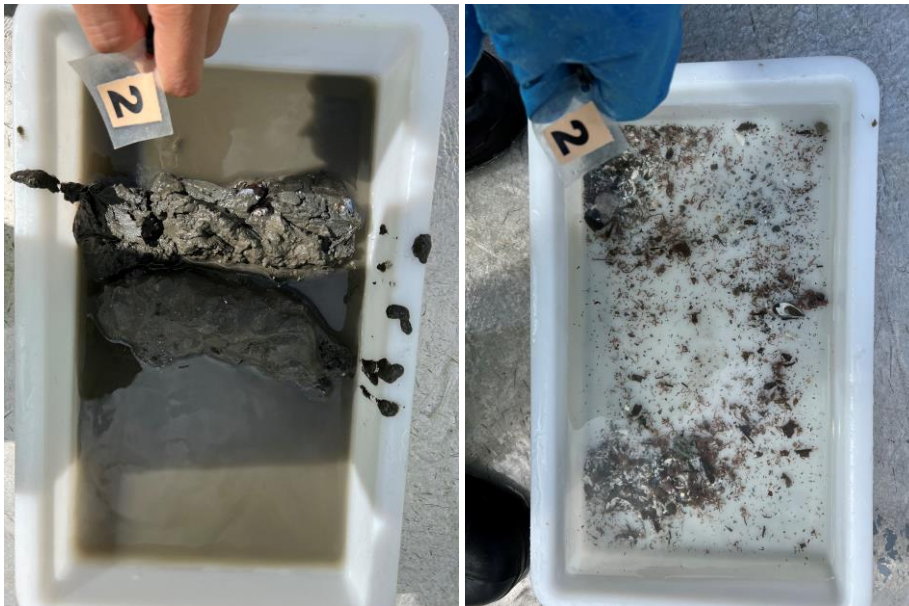
Figur 2: Bilder som viser sedimentet fra stasjon 2 før og etter siling. Sedimentet besto av leire og silt. Foto: Aqua Kompetanse AS.

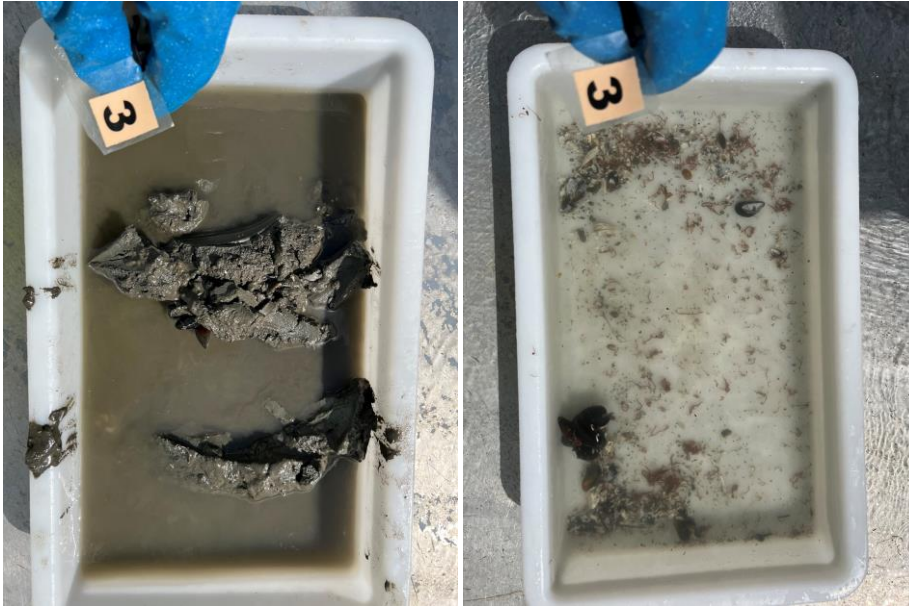
Figur 3: Bilder som viser sedimentet fra stasjon 3 før og etter siling. Sedimentet besto av silt og leire. Foto: Aqua Kompetanse AS.

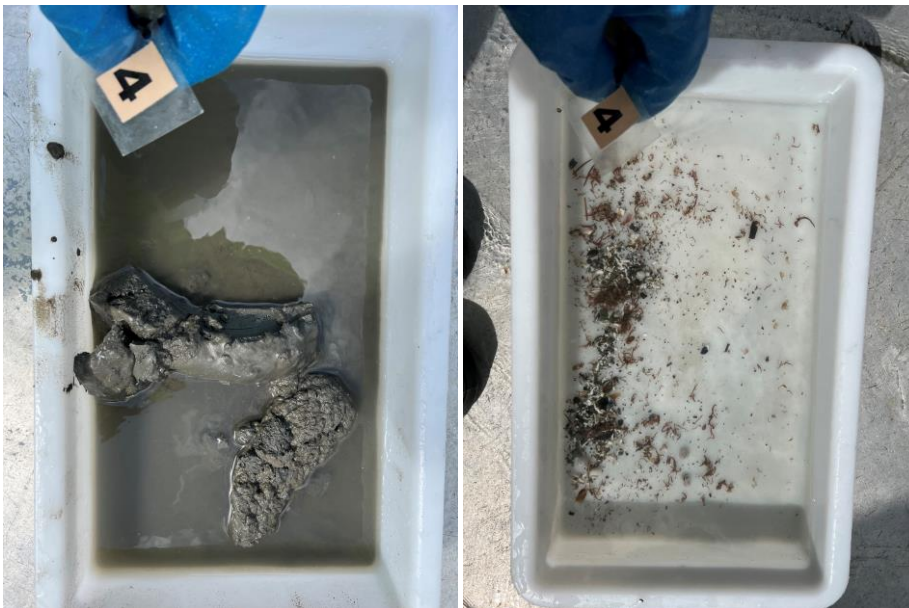
Figur 4: Bilder som viser sedimentet fra stasjon 4 før og etter siling. Sedimentet besto av leire og silt. Foto: Aqua Kompetanse AS.

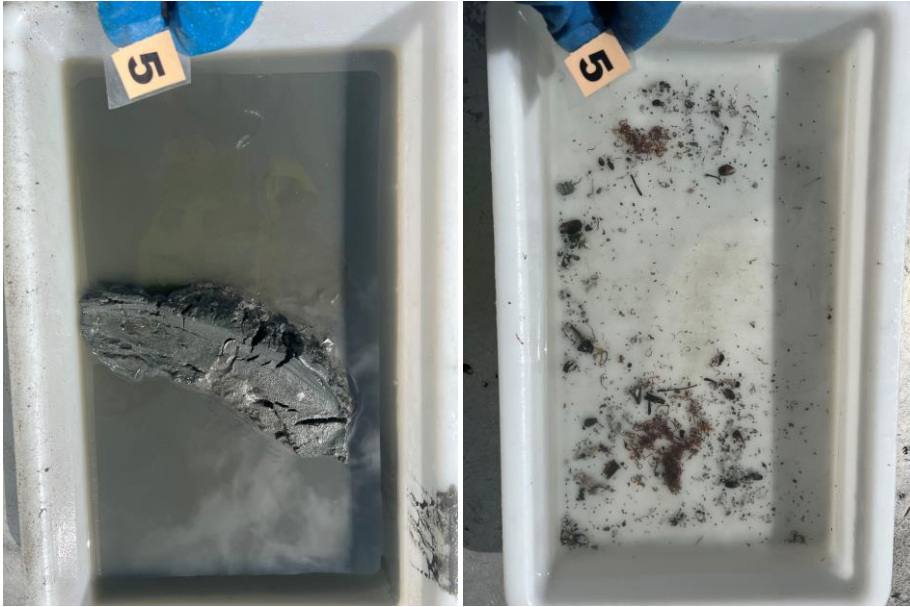
Figur 5: Bilder som viser sedimentet fra stasjon 5 før og etter siling. Sedimentet besto av silt og leire. Foto: Aqua Kompetanse AS.

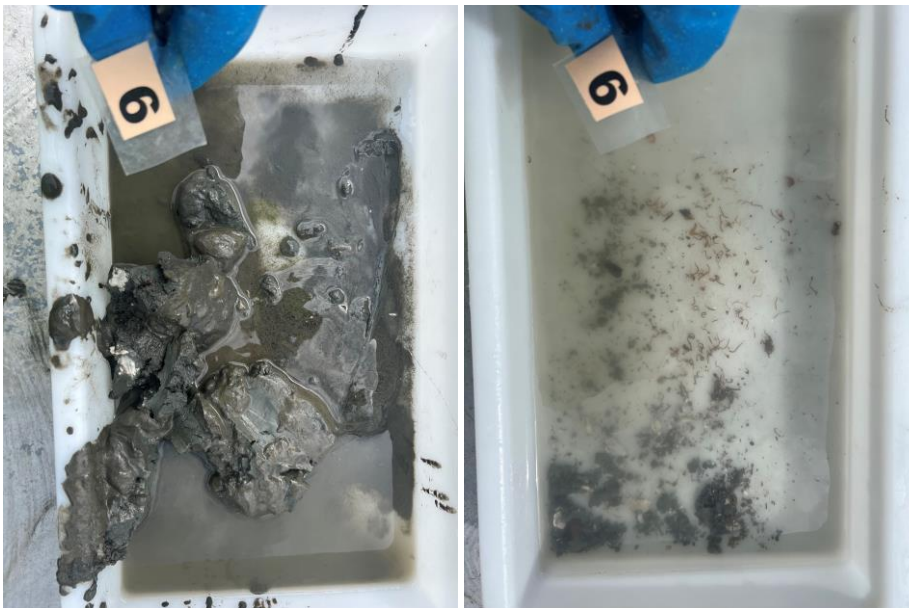
Figur 6: Bilder som viser sedimentet fra stasjon 6. Sedimentet besto av leire og silt. Foto: Aqua Kompetanse AS.

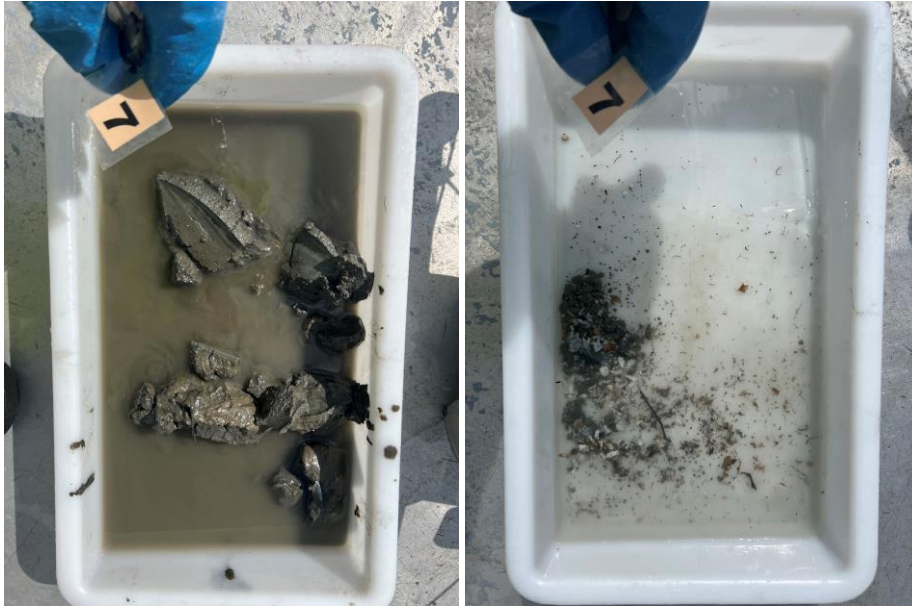
Figur 7: Bilder som viser sedimentet fra stasjon 7. Sedimentet besto av leire og silt. Foto: Aqua Kompetanse AS.

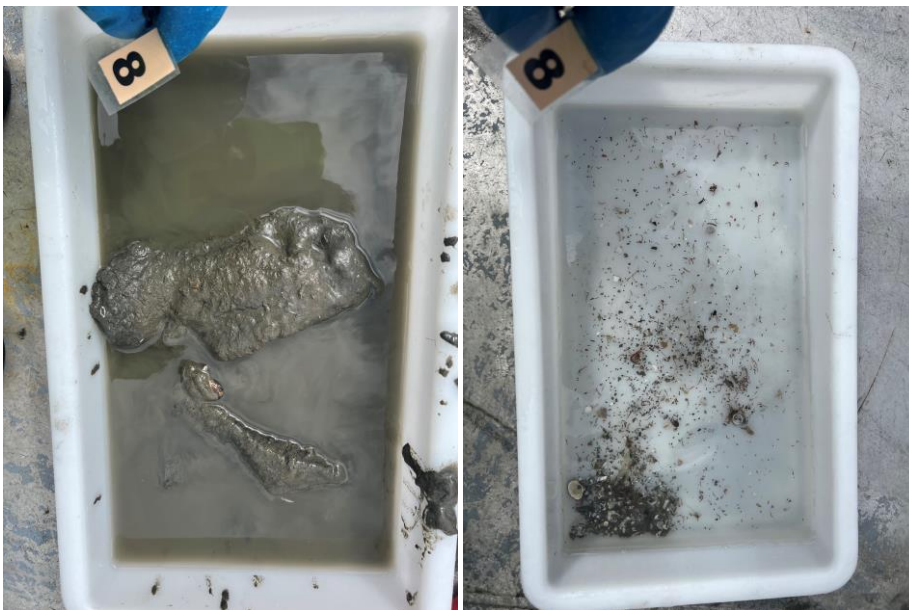
Figur 8: Bilder som viser sedimentet fra stasjon 8 før og etter siling. Sedimentet besto av leire og silt. Foto: Aqua Kompetanse AS.

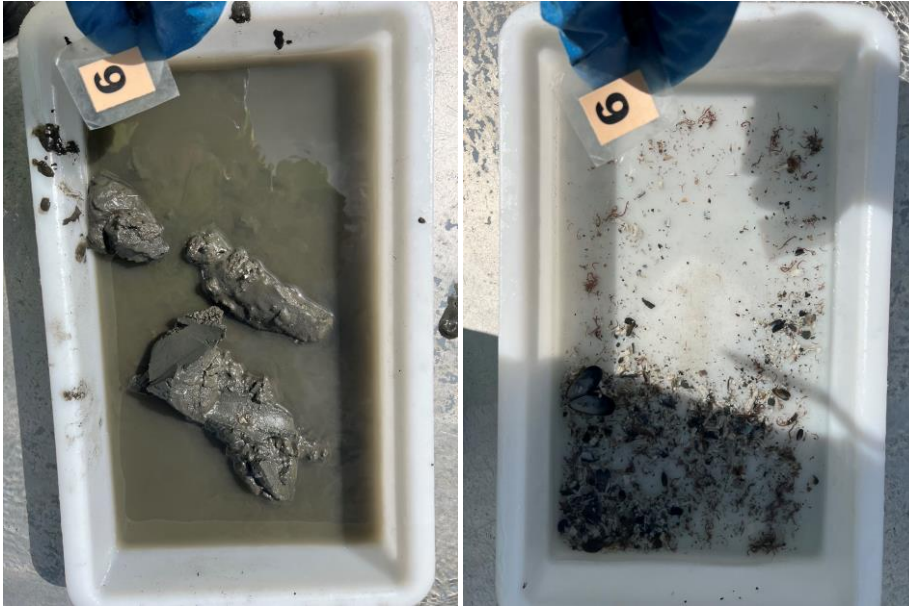
Figur 9: Bilder som viser sedimentet fra stasjon 9 før og etter siling. Sedimentet besto av leire og silt. Foto: Aqua Kompetanse AS.

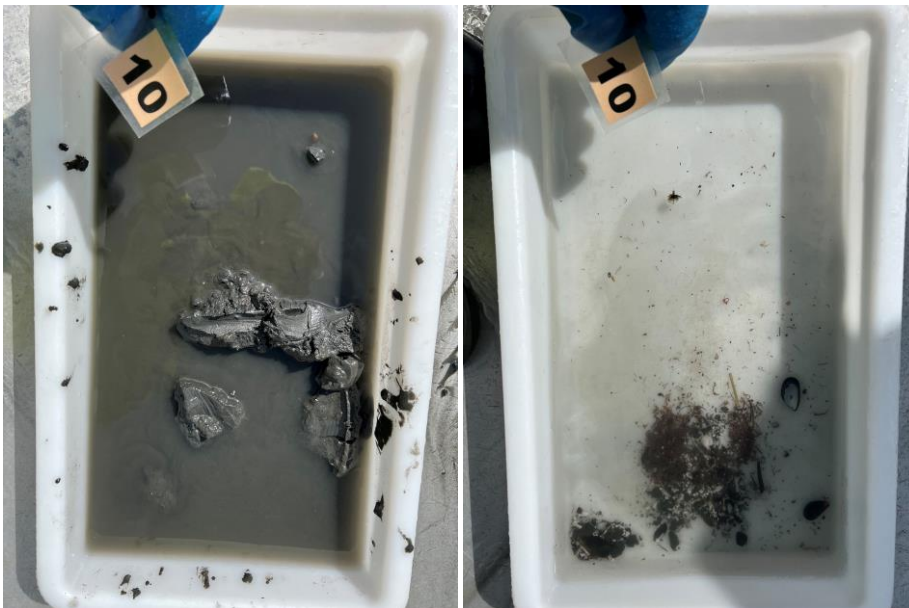
Figur 10: Bilder som viser sedimentet fra stasjon 10 før og etter siling. Sedimentet besto av leire og silt. Foto: Aqua Kompetanse AS.

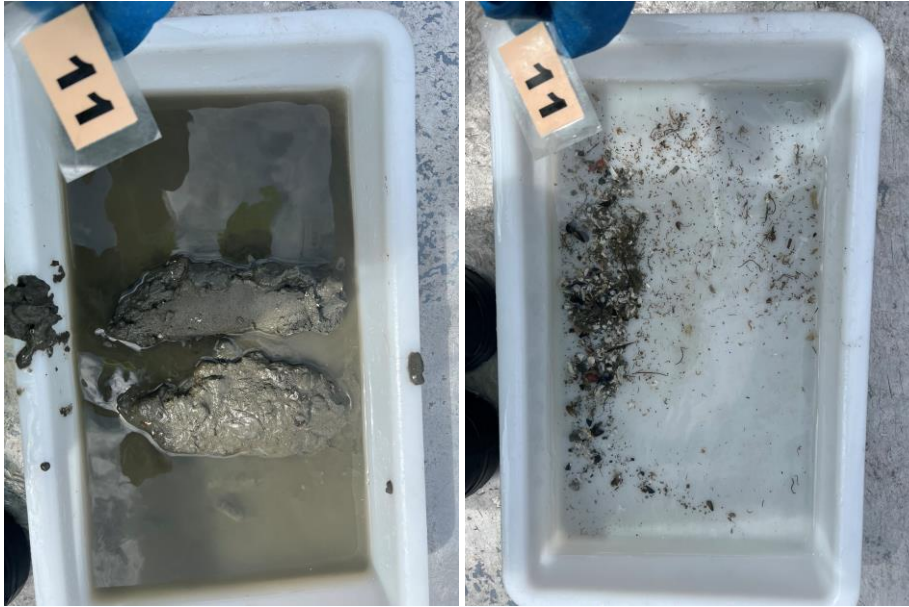
Figur 11: Bilder som viser sedimentet fra stasjon 11. Sedimentet besto av strø av leire og silt. Foto: Aqua Kompetanse AS.

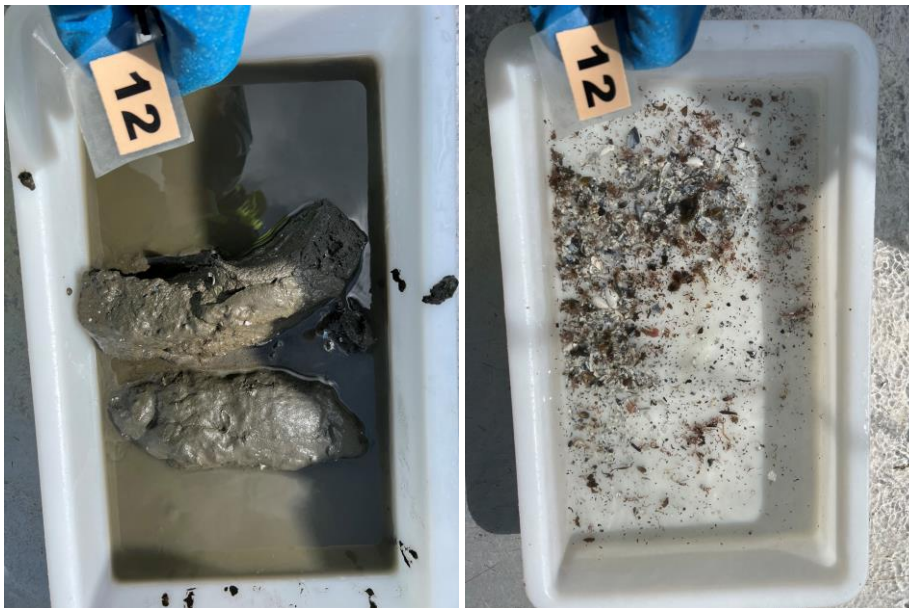
Figur 12: Bilde som viser sedimentet fra stasjon 12. Sedimentet besto av strø av leire og silt. Foto: Aqua Kompetanse AS.

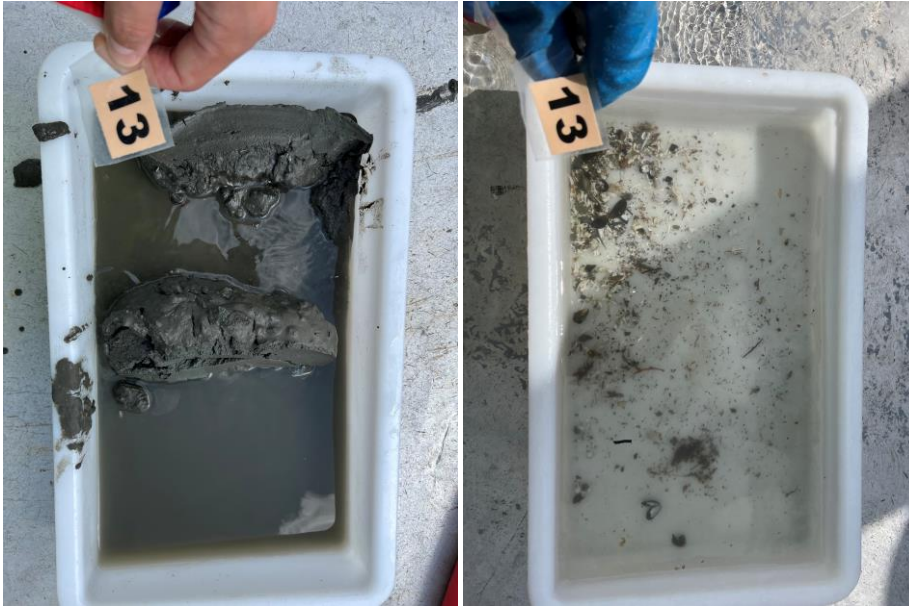
Figur 13: Bilder som viser sedimentet fra stasjon 13 før og etter siling. Sedimentet besto av leire og silt. Foto: Aqua Kompetanse AS.
