# **B-undersøkelse for lokalitet KVALNES (38897)**

**Lokalitetstilstand 1**

Rapport ID 13099

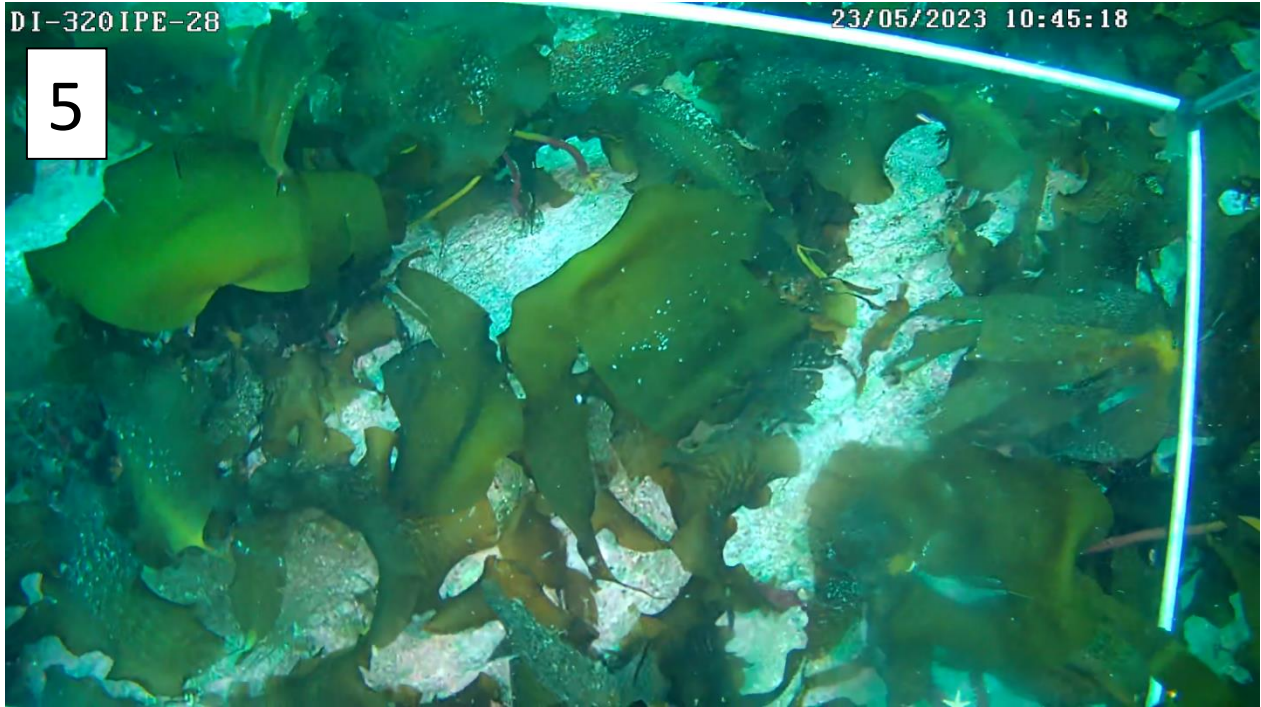
Prøvepunkt	Kommentar
1	Tareskog, urent vann (ikke mulig å se bunnen)
2	Fjellbunn, tareskog, partikler i vann
3	Fjellbunn, tareskog, partikler i vann
4	Fjellbunn, tareskog, partikler i vann
5	Fjellbunn, tareskog, noe partikler i vann, krepsdyr, sjøstjerne
6	Fjellbunn (og tynt lag med sand/skjellsand), tareskog, flyndre, krepsdyr, partikler i vann
7	Fjellbunn, tareskog, noe partikler i vann
8	Fjellbunn, tareskog, partikler i vann
9	Fjellbunn, tareskog, partikler i vann

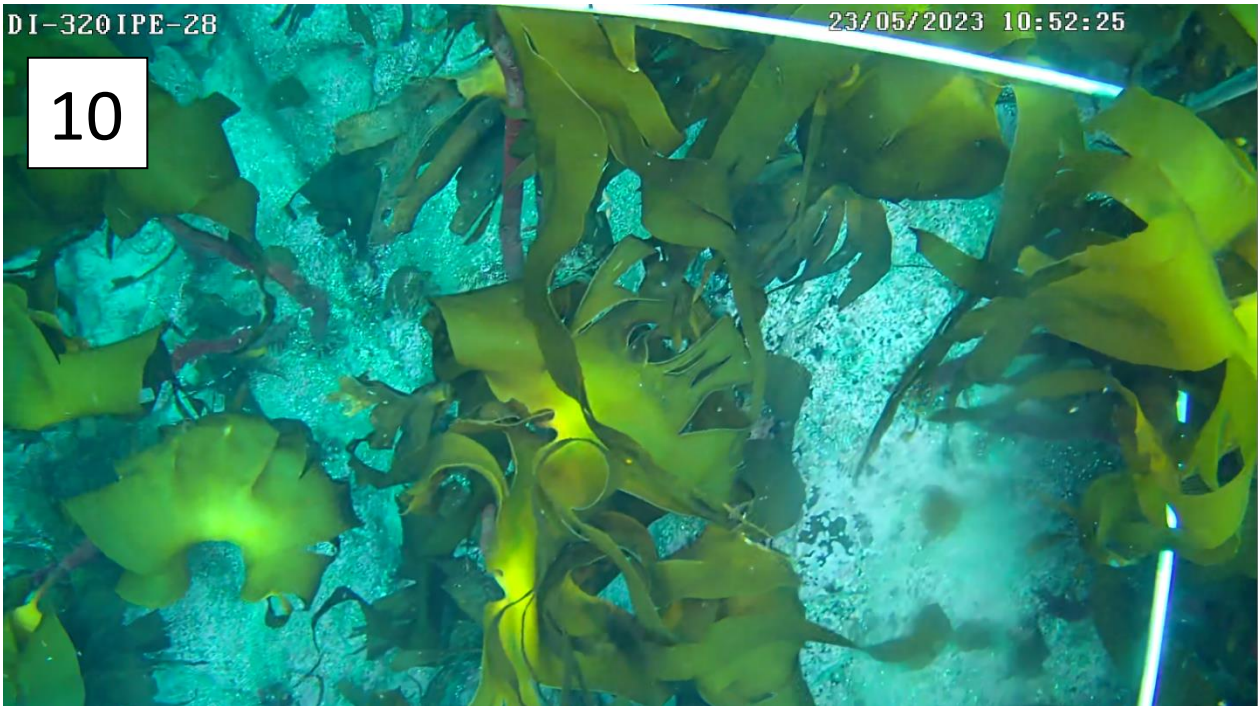
Prøvepunkt	Kommentar
10	Fjellbunn, tareskog, partikler i vann
