B-undersøkelse for lokalitet MJØLSVIK (26435)

Lokalitetstilstand 1

Rapport ID 13348

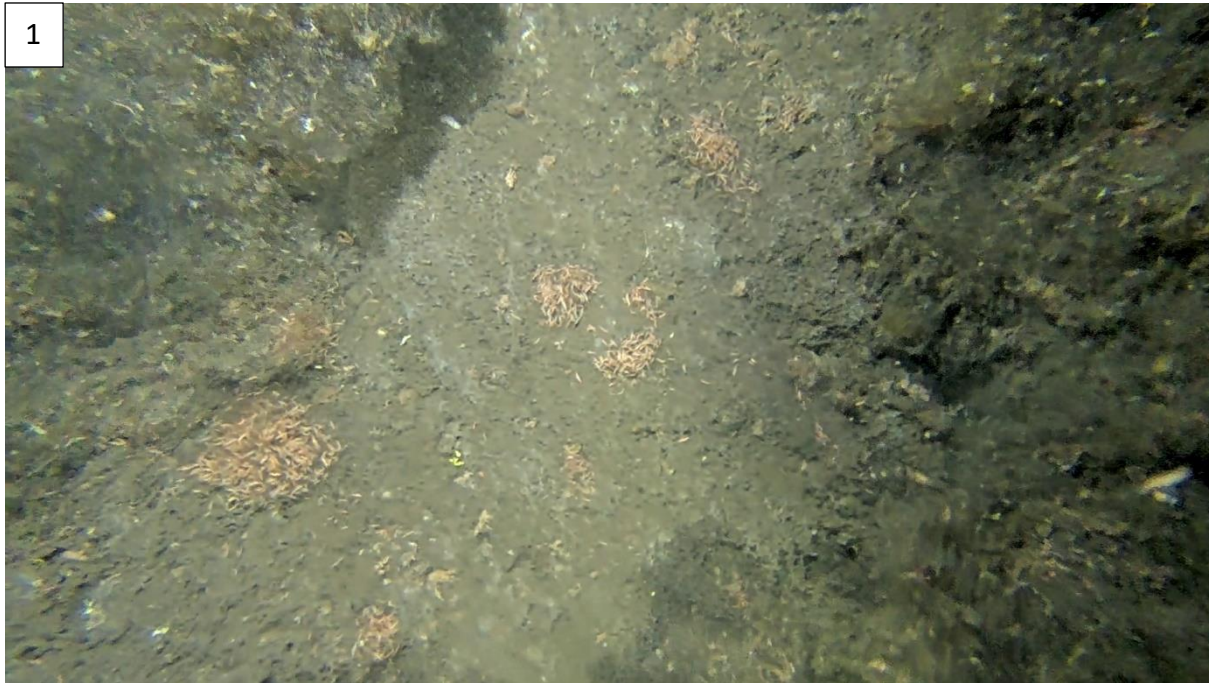
Prøvepunkt	Kommentar
1	Fra video; Fjell med løsmassedekke. Børstemarkkompleks og organisk materiale. Fôr og fekalier sannsynlig, men ikke så lett å se. Beggiatoa synlig kun etter oppvirvling av sediment.
2	Fra video; Fjell med løsmassedekke. Organisk materiale i form av børstemarkkomplekser, fôr og fekalier.
3	Fra video; Fjell og stein med løsmassedekke. Organisk materiale i form av børstemarkkomplekser. Beggiatoa på steiner og også noe på sediment. Fôr og fekalier sannsynlig, men ikke så lett å se.
4	Fra video; Fjell med løsmassedekke. Organisk materiale i form av børstemarkkomplekser. Beggiatoa på sediment. Fôr og fekalier sannsynlig, men ikke så lett å se.
5	Fra video; Fjell med svært tynt løsmassedekke. Organisk materiale i form av børstemarkkomplekser. Fôr og fekalier sannsynlig, men ikke så lett å se.
6	Fra video; Fjell med løsmassedekke. Organisk materiale i form av børstemark, fôr og fekalier. Godt synlig svarting av sediment.

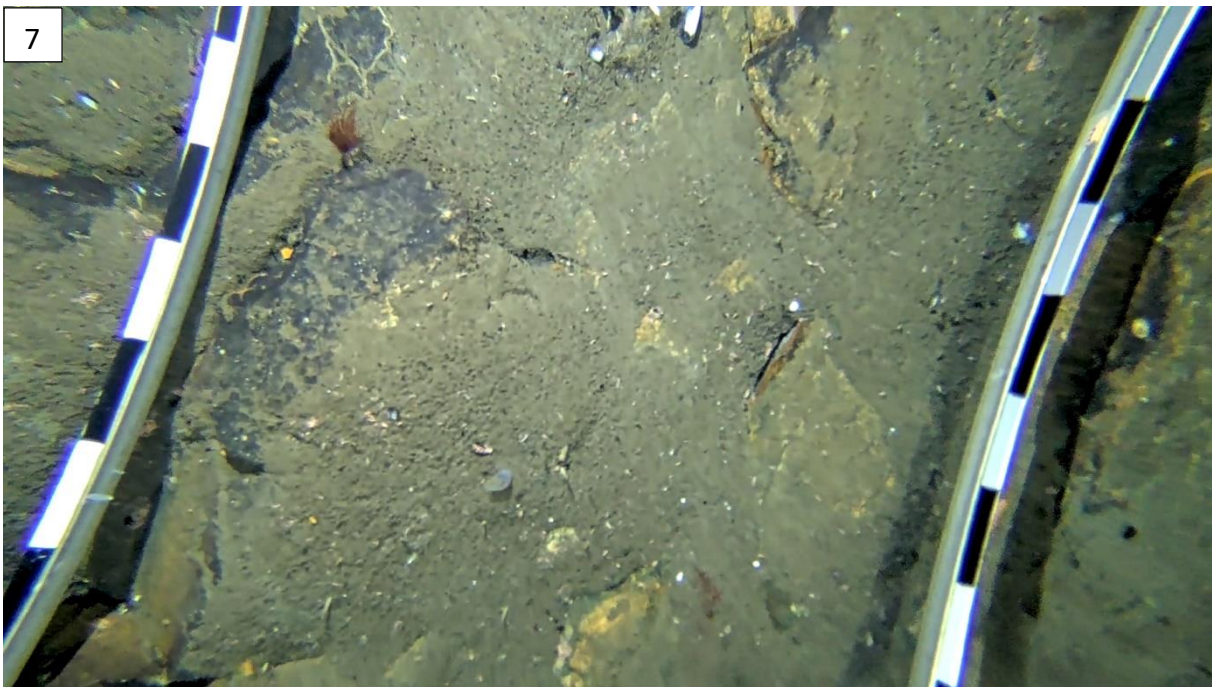
7	Fra video; riggen sklir nedover på bratt fjellvegg med tynt sedimentdekke. Kråkebolle, reke og skjellpølser observeres. Små hull i sediment er muligens børstemark, men dette er usikkert.
8	Fra video; Fjell med steiner og tynt løsmassedekke. Skrå bunn, rammen sklir nedover fjellvegg. Organisk materiale i form av børstemarkkompleks. Beggiatoa på steiner. Sjøstjerne observeres.

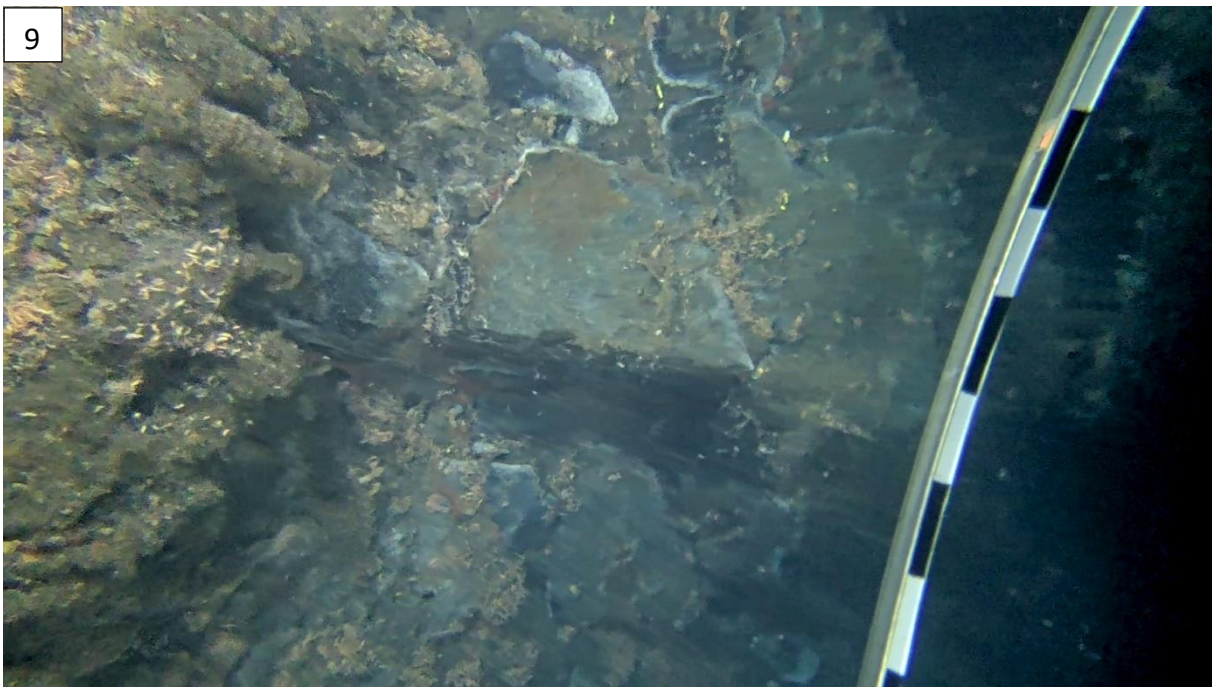
Prøvepunkt	Kommentar
9	Fra video; Fast fjell med noe synlig beggiatoa og det som trolig er børstemarkkompleks. Kråkebolle observeres.
10	Fra video; Fjell og stein med løsmassedekke. Organisk materiale i form av børstemark og det som ser ut som fôr (beige prikker) og fekalier (gule prikker).
