B-undersøkelse for lokalitet SANDHOLMAN (20096)

Lokalitetstilstand 3

Rapport ID 13488

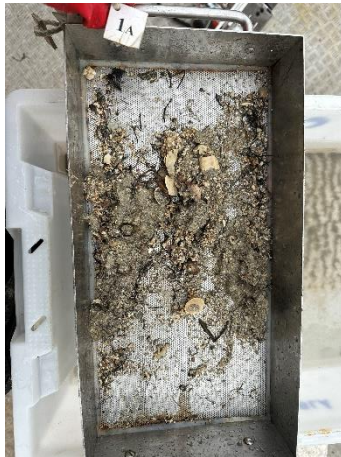
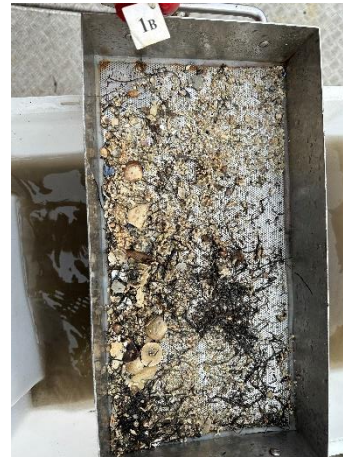
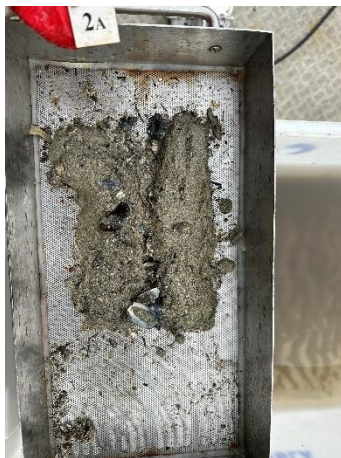
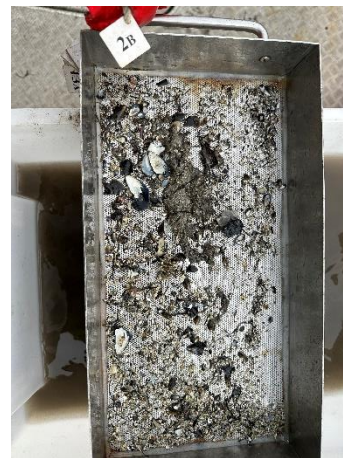
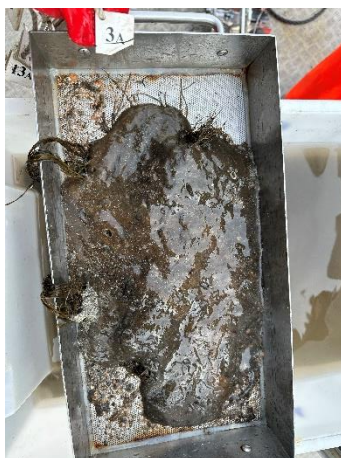
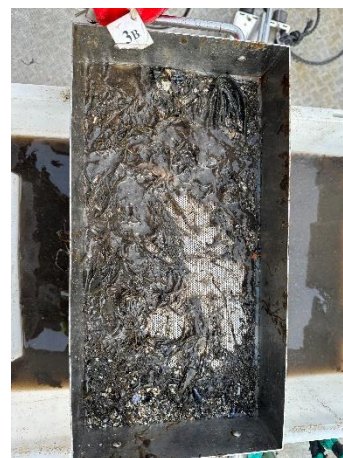
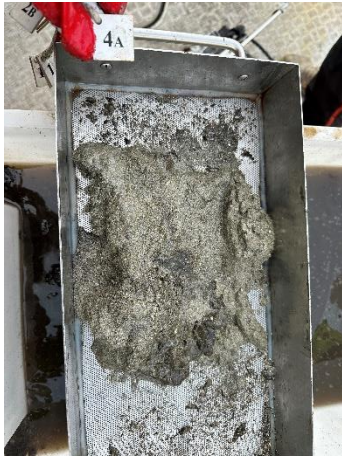
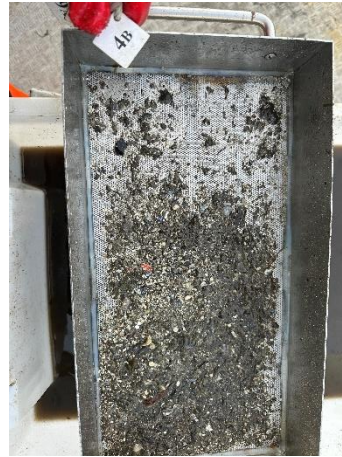
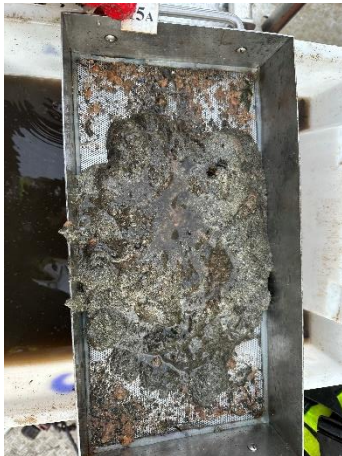
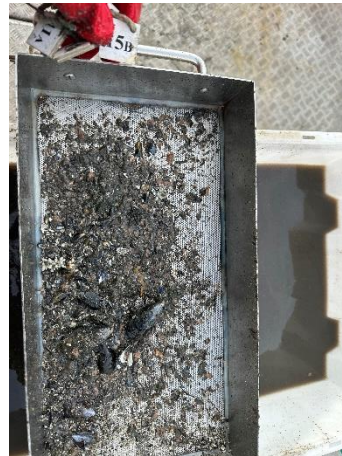
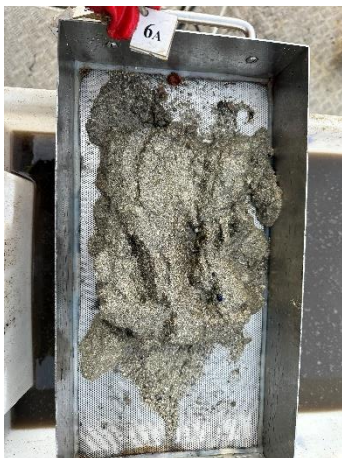
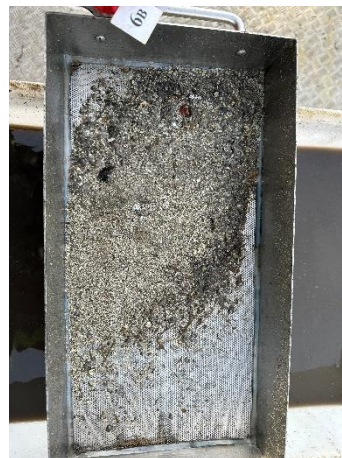
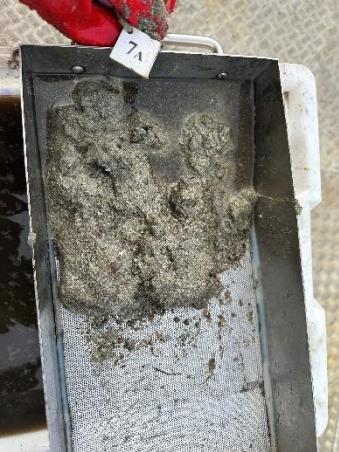
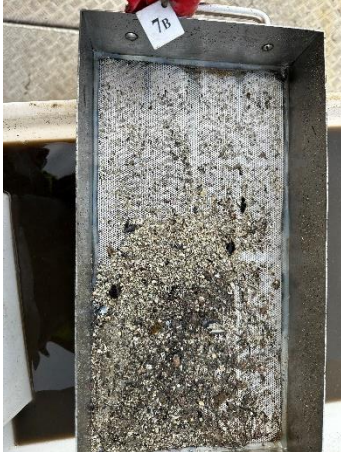
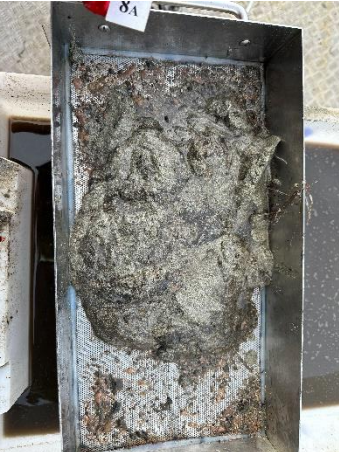
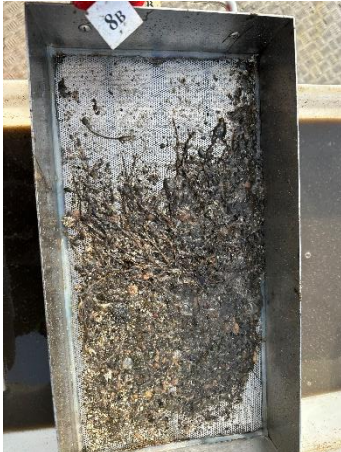
Vedlegg – Bilder fra prøvestasjoner

Bilder nedenfor viser sediment (A) og ferdig vasket prøve (B) ved stasjonene.

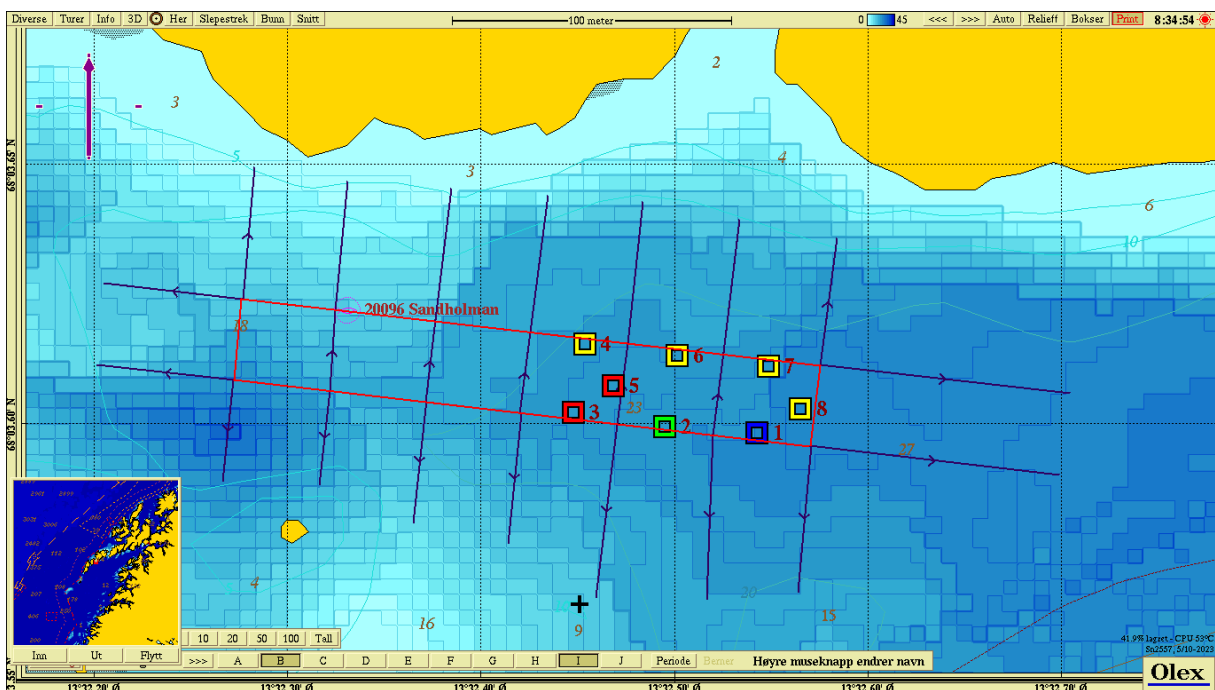
Figur 2. Batymetrisk kart (nordlig orientering) med avmerking av anleggsrammen og prøvestasjoner med tilstandsklasse: blå firkant: tilstand 1; grønn firkant: tilstand 2; gul firkant: tilstand 3; rød firkant: tilstand 4. Kartdatum WGS84.

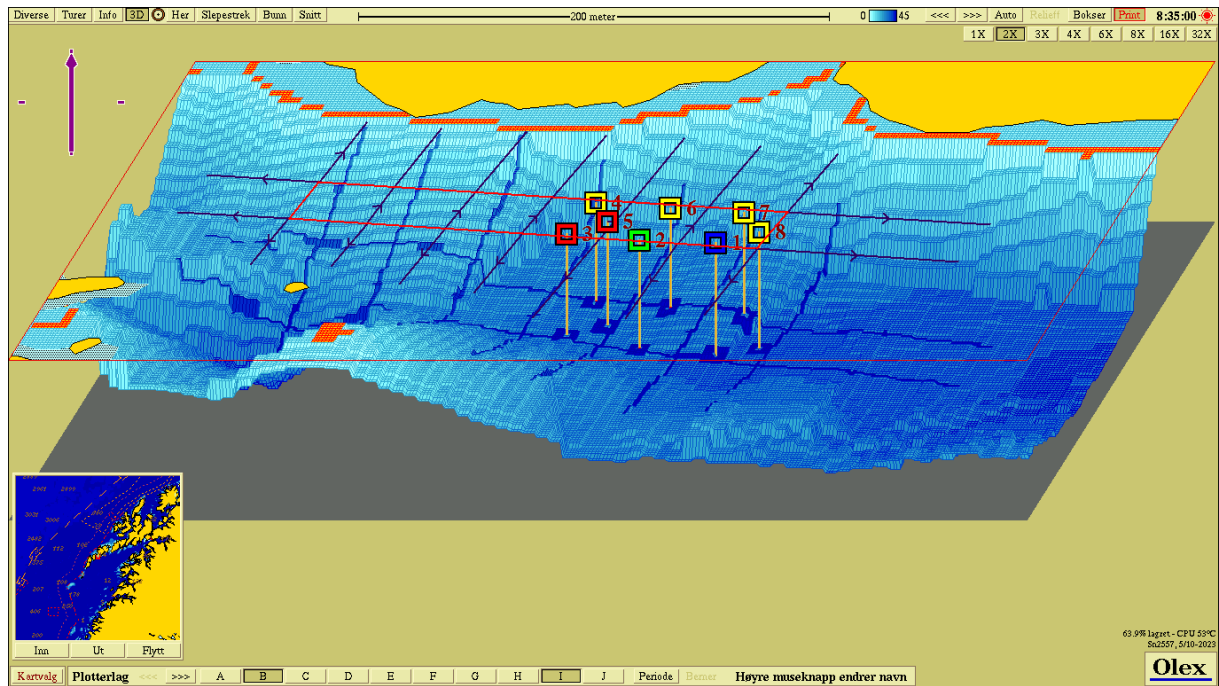
Figur 3. 3D-visning av anlegget og prøvestasjoner med tilstandsklassifisering: blå firkant: tilstand 1; grønn firkant: tilstand 2; gul firkant: tilstand 3; rød firkant: tilstand 4. Kartdatum WGS84.
