B-undersøkelse for lokalitet VINDHAMMEREN (11252)

Lokalitetstilstand 3

Rapport ID 13722

Kart til B-undersøkelse ved Vindhammeren (11252), november 2023. Maks belastning Egil Kristoffersen & Sønner AS

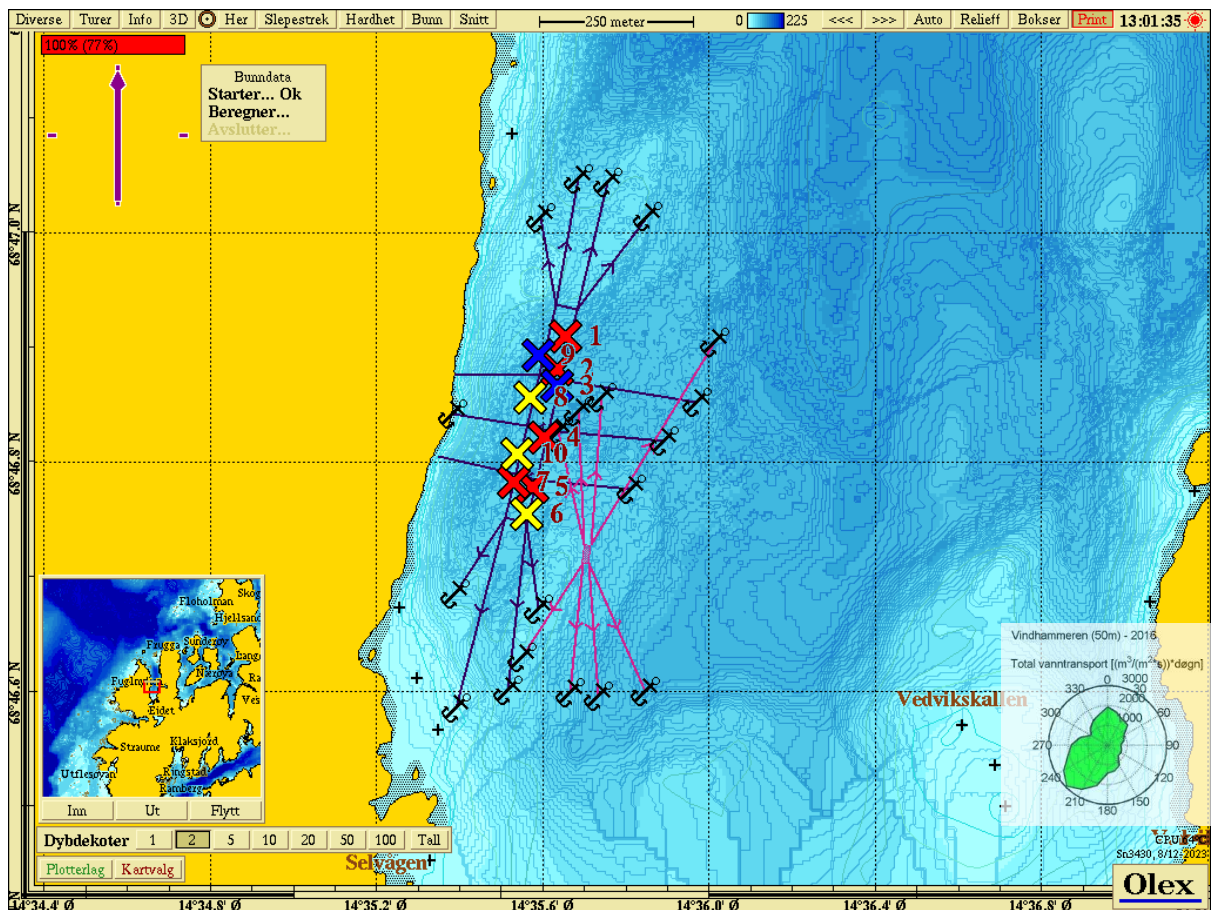
Figur 2. Dybdekart ved Vindhammeren, 2023. Prøvetakingsstasjonene er tegnet inn med fargekode som beskriver tilstand iht. NS 9410:2016 (1 = blå, 2 = grønn, 3 = gul, 4 = rød). Strømrose (til høyre) viser retning av vanntransport ved spredningsdyp på lokaliteten (Akvaplan-niva rapport: 8446.02 Heggem, 2016).

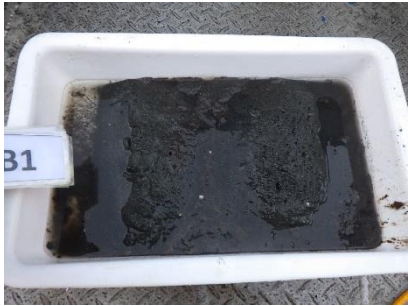
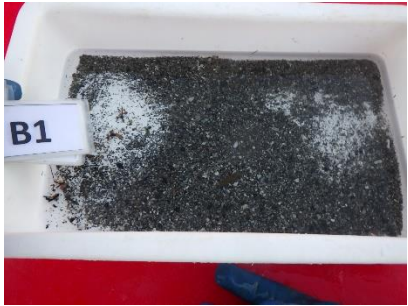
<i>St</i>	<i>Bilde før sikting</i>	<i>Bilde etter sikting</i>
<i>St 1</i>

Gr.	Parameter	Poeng	Prøvenummer										Indeks
			1	2	3	4	5	6	7	8	9	10	
Bunntype: B (bløt) eller H (hard)			B	B	H	B	B	B	B	B	H	B	
I	Dyr	Ja = 0, Nei = 1	1	1	1	1	1	0	1	0	1	0	
	pH	Målt verdi	6,35	5,91		6,65	6,65	6,84	6,40	7,02		6,82	
II	Eh (mV)	Målt verdi	-40	-3		-35	-26	-28	-6	-23		191	
		+ ref. verdi	160	197		165	174	172	194	177		391	
	pH/Eh	Poeng (Figur D. 1)	5,00	5,00		5,00	5,00	3,00	5,00	3,00		3,00	4,25
	Tilstand prøve		4	4	-	4	4	3	4	3	-	3	
	Tilstand Gruppe II		4,00										
			Buffer-temp:		0,00	Sjøvannstemp:		7,60	Sedimenttemp:		4,20		
			pH sjø:		8,05	Eh sjø:		198,00	Referanseelektrode:		200,00		
III	Gassbobler	Ja = 4	4	4			4		4				
		Nei = 0			0	0		0		0	0	0	
	Farge	Lys/grå = 0			0							0	
		Brun/svart = 2	2	2		2	2	2	2	2	2		2
	Lukt	Ingen = 0			0							0	
		Noe = 2				2			2		2		2
		Sterk = 4	4	4			4			4			
	Konsistens	Fast = 0			0							0	
		Myk = 2	2	2		2	2	2		2			2
		Løs = 4								4			
	Grabbvolum	< 1/4 = 0			0							0

Prøvepunkt	Kommentar
1	Ett forsøk med tom grabb, andre forsøk OK.
2	
3	To forsøk med skrap fra fjell. Bytter til grabb K4 etter denne stasjonen.
4	
5	
6	
7	Prøven ble kastet før sikting, ettersom det var kraftig gassbobling. Det ble observert gassbobling og oljedråper i vannoverflaten ved denne stasjonen.
8	
9	To forsøk med stein i grabbkjeften.
