B-undersøkelse for lokalitet HILLERSVIK (10300)

Lokalitetstilstand 1

Rapport ID 13901

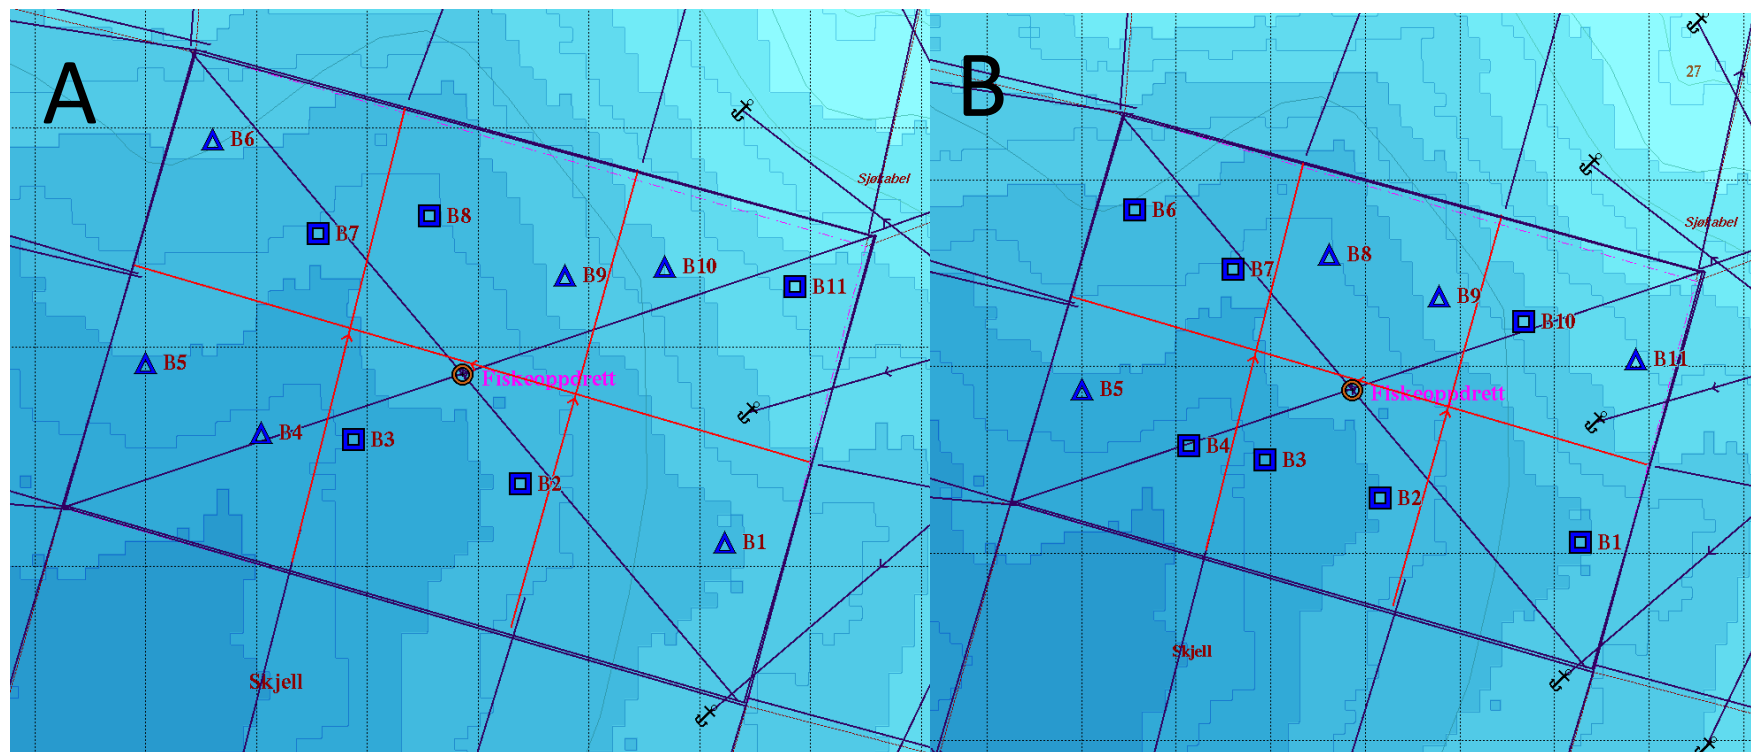
Figur 4 Sammenligning av tilstand på stasjonene ved nåværende undersøkelse (A) og undersøkelsen i juni 2022 (B). Firkanter og trekanter viser stasjoner for B-undersøkelsen, der firkant er bløtbunnsstasjoner og trekant er hardbunnsstasjoner. Blå farge indikerer tilstand 1 – Meget god. Kartkilde: Olex
