# **B-undersøkelse for lokalitet FUREVIKA (11814)**

**Lokalitetstilstand 2**

Rapport ID 14022

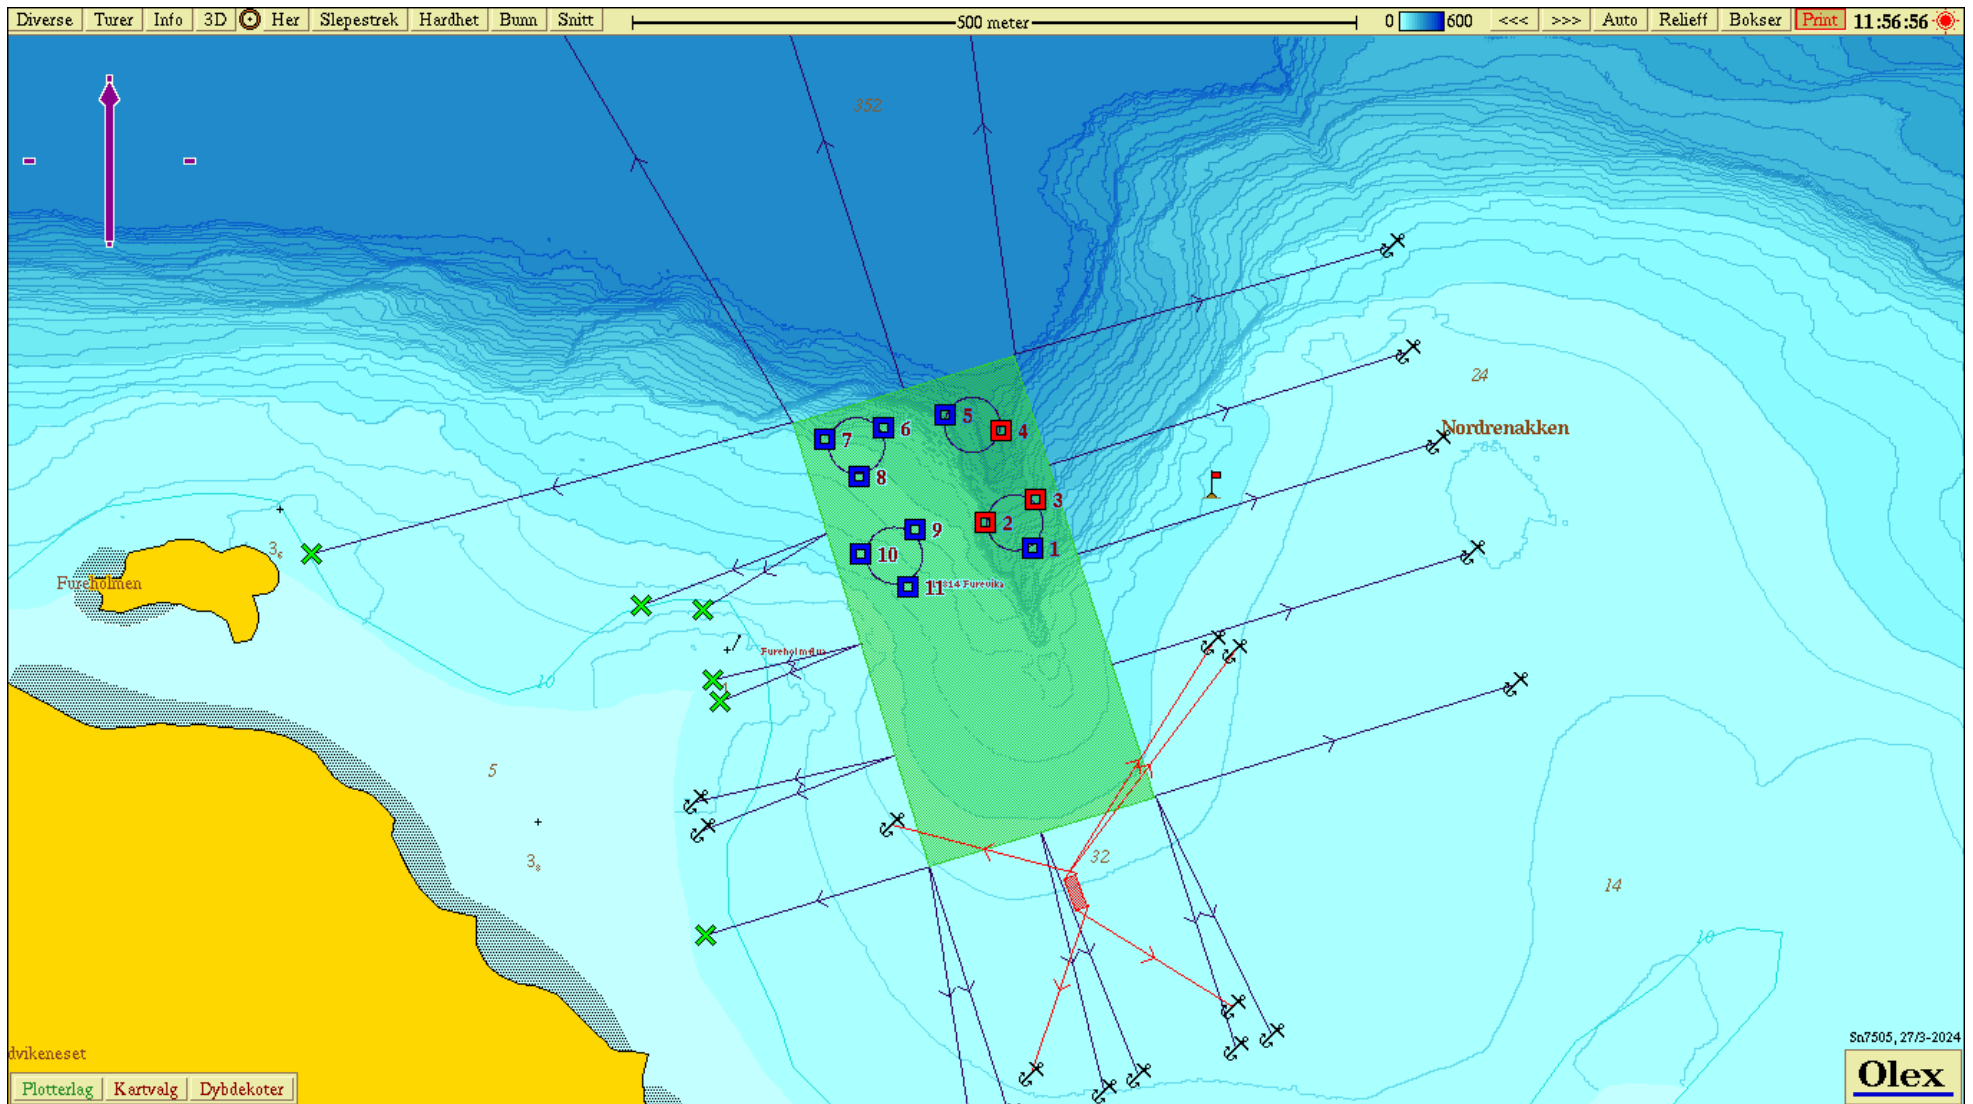
Figur 4. Kartet viser anleggsplasseringen, fortøyningslinjer og prøvestasjoner for B-undersøkelsen. Lilla pil viser orientering av kart, rødt flagg markerer posisjon for strømmålere. Prøvestasjonene er markert med fargen som representerer tilstanden ved stasjonen (Blått kvadrat = «Meget god», grønt kvadrat = «God», gult kvadrat = «Dårlig», rødt kvadrat = «Meget dårlig»). Kartdatum WGS84.

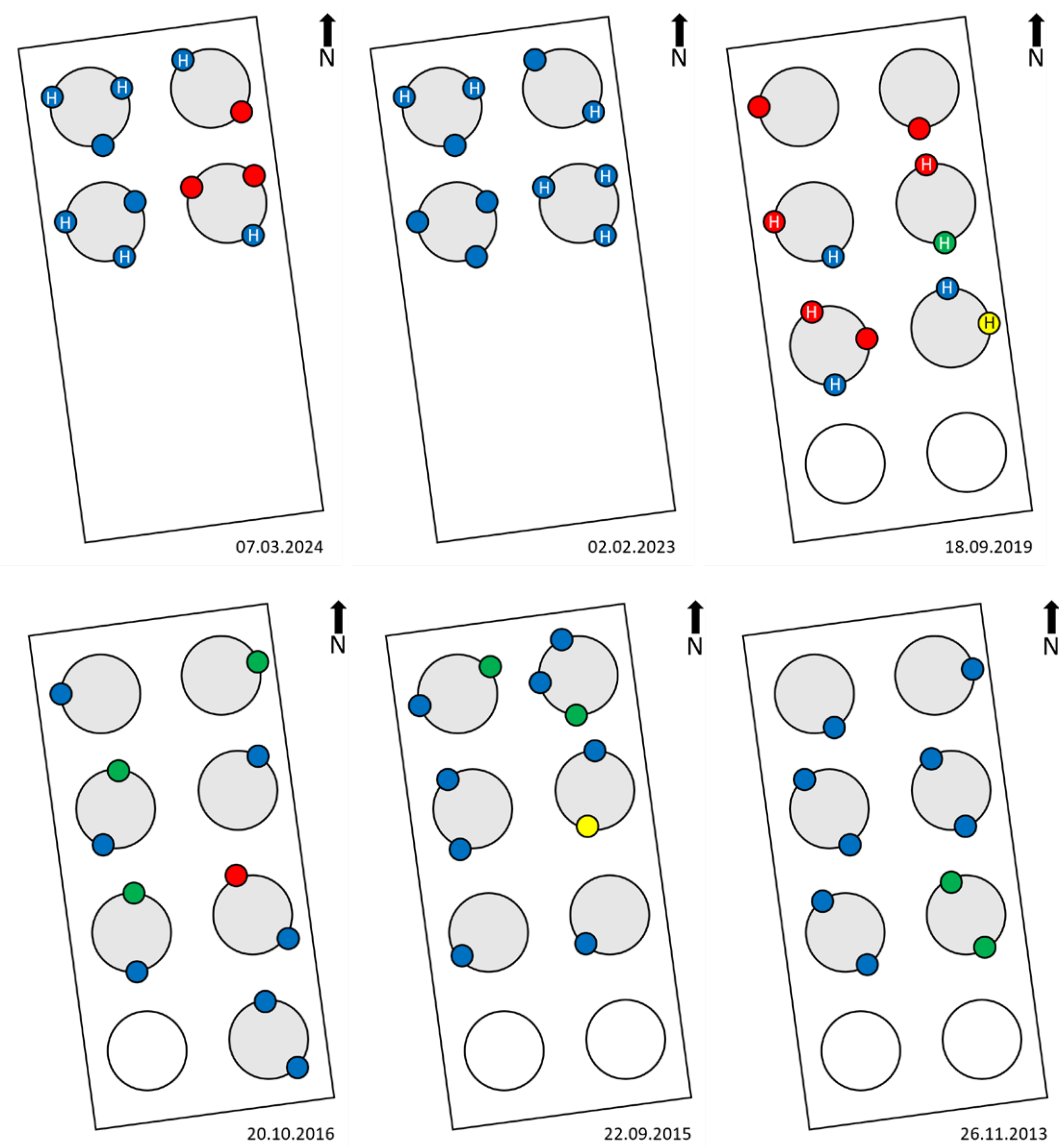
Figur 6. Oversikt over tilstand til enkeltstasjoner ved B-undersøkelsene i 2013 til 2024. Data for foregående undersøkelser er hentet fra historiske rapporter (se referanseliste). For undersøkelsene i 2019, 2023 og 2024 angir en 'H' om stasjonen ble definert som hardbunn. Kartene er orienterte mot nord.

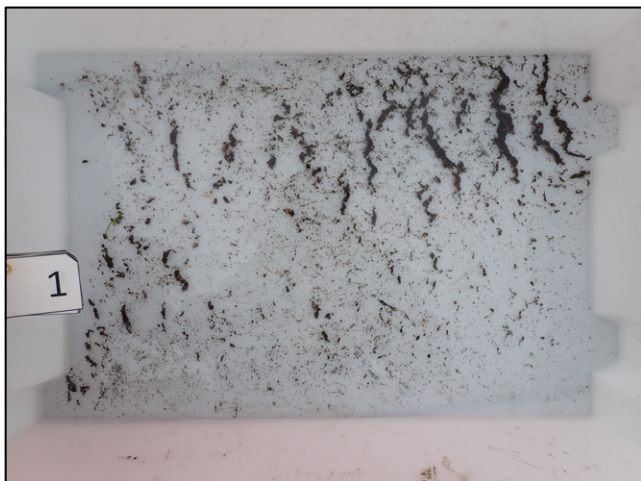
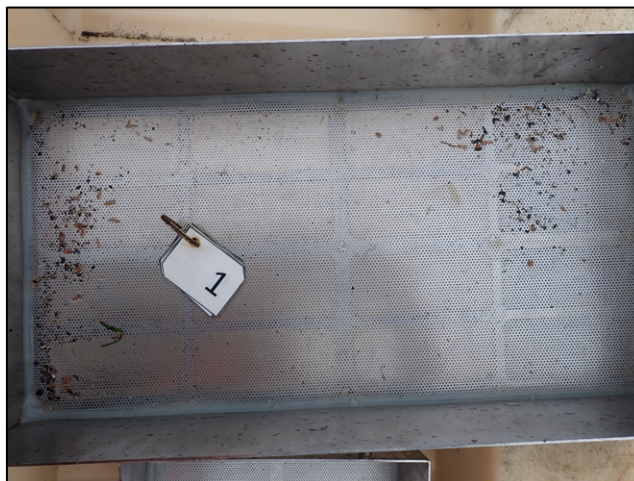
### Prøvepunkt 1

Figur 7. Bilde av sedimentet tatt opp ved prøvepunkt 1. Uvasket prøve til venstre og vasket/silt prøve til høyre.

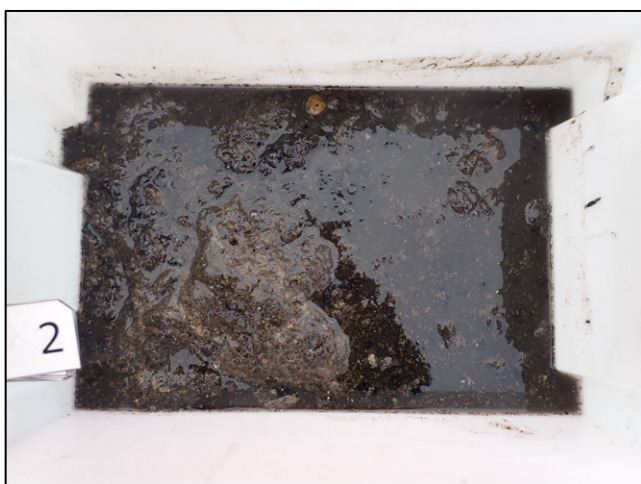
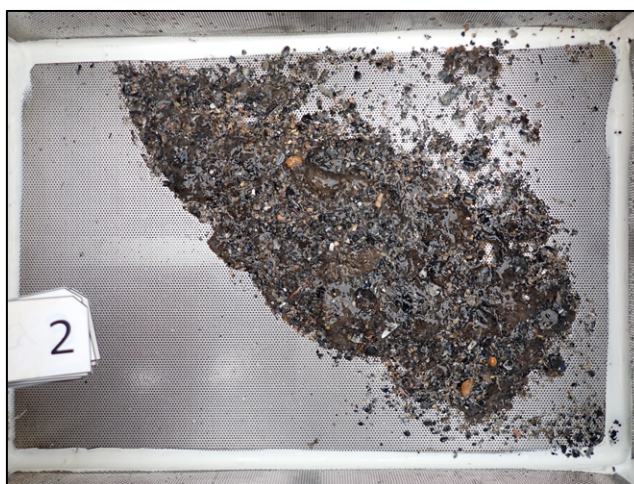
### Prøvepunkt 2

Figur 8. Bilde av sedimentet tatt opp ved prøvepunkt 2. Uvasket prøve til venstre og vasket/silt prøve til høyre.

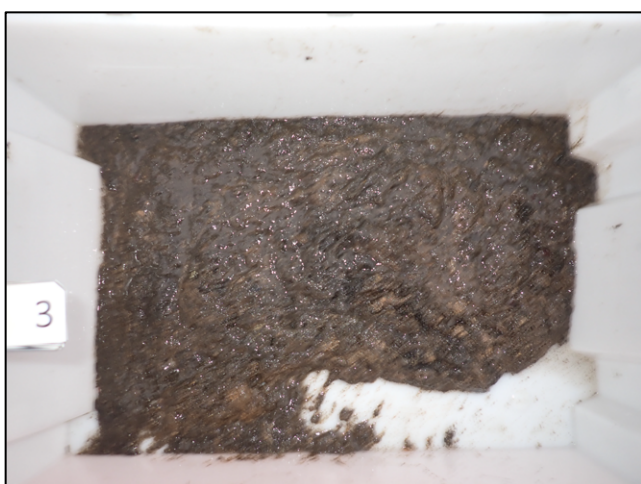
### Prøvepunkt 3

Figur 9. Bilde av sedimentet tatt opp ved prøvepunkt 3. Prøven ble ikke vasket grunnet HMS-hensyn.

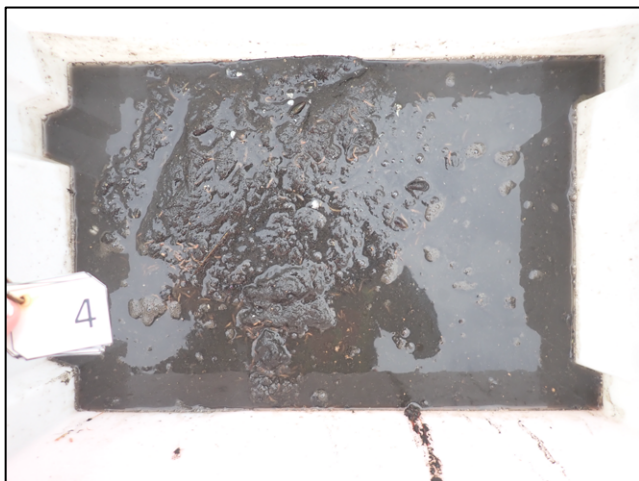
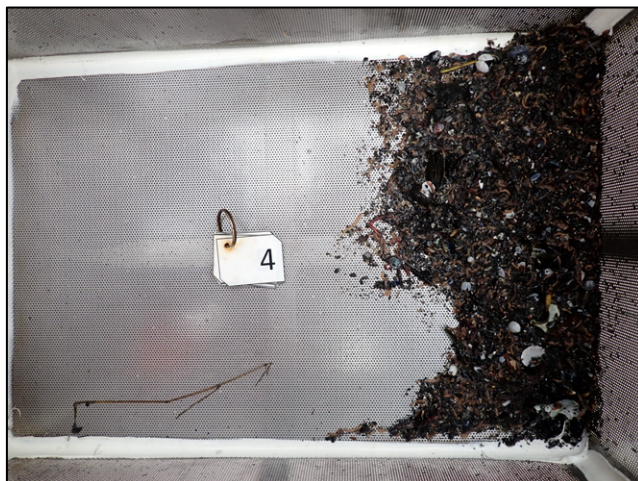
#### Prøvepunkt 4

Figur 10. Bilde av sedimentet tatt opp ved prøvepunkt 4. Uvasket prøve til venstre og vasket/silt prøve til høyre.

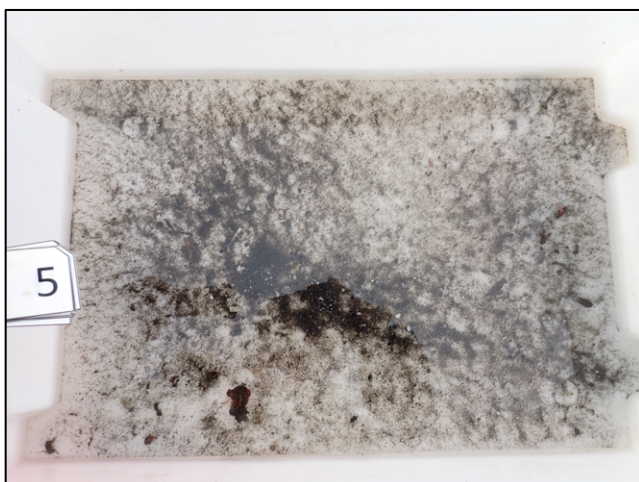
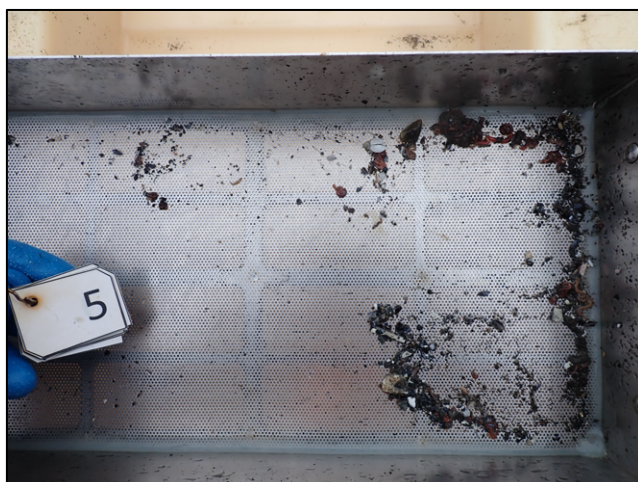
#### Prøvepunkt 5

Figur 11. Bilde av sedimentet tatt opp ved prøvepunkt 5. Uvasket prøve til venstre og vasket/silt prøve til høyre.

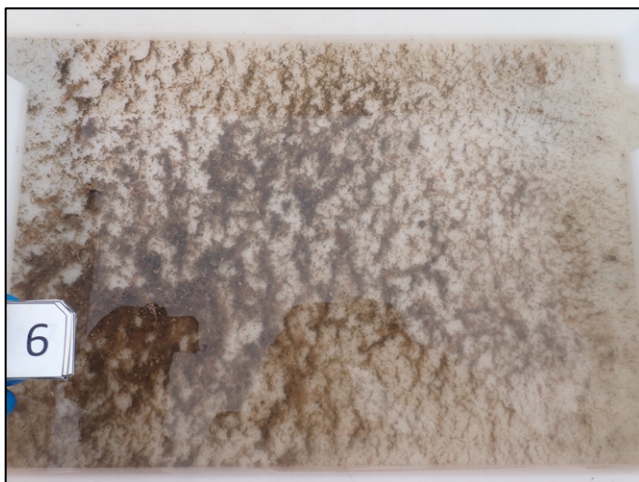
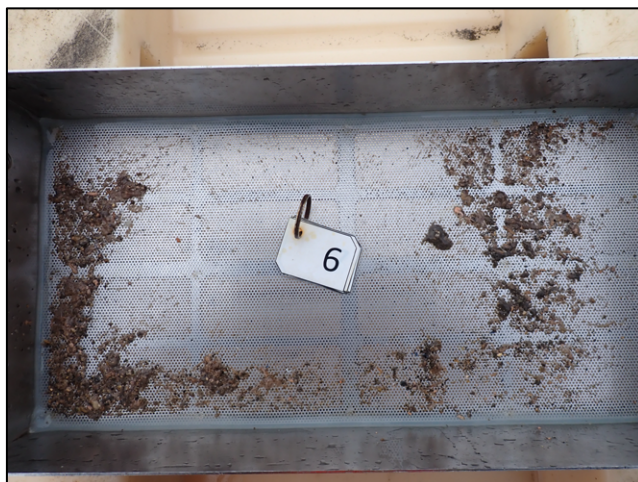
#### Prøvepunkt 6

Figur 12. Bilde av sedimentet tatt opp ved prøvepunkt 6. Uvasket prøve til venstre og vasket/silt prøve til høyre.

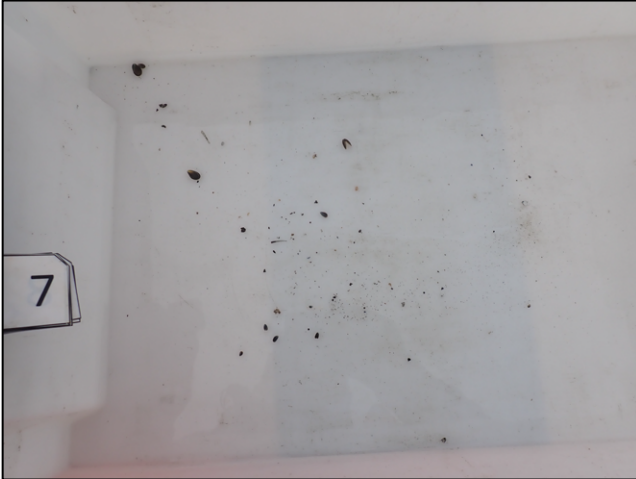
### Prøvepunkt 7

Figur 13. Bilde av sedimentet tatt opp ved prøvepunkt 7.

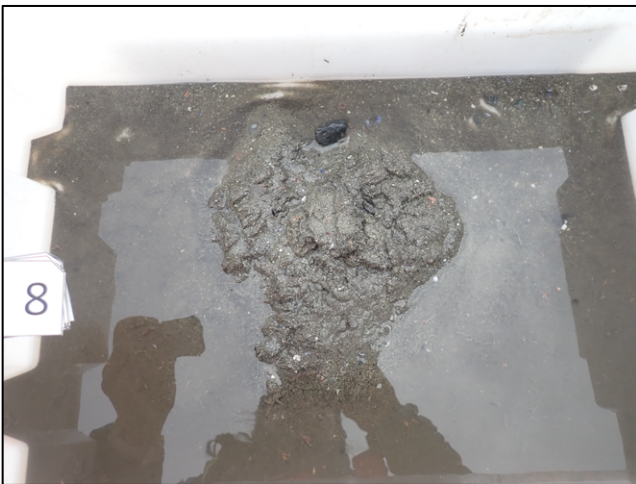
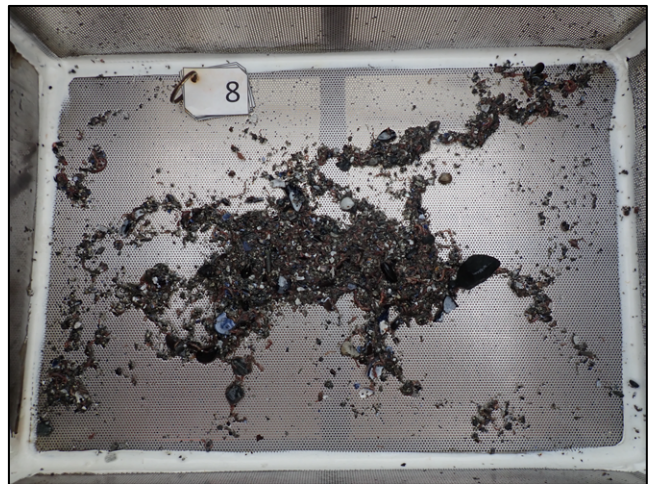
### Prøvepunkt 8

Figur 14. Bilde av sedimentet tatt opp ved prøvepunkt 8. Uvasket prøve til venstre og vasket/silt prøve til høyre.

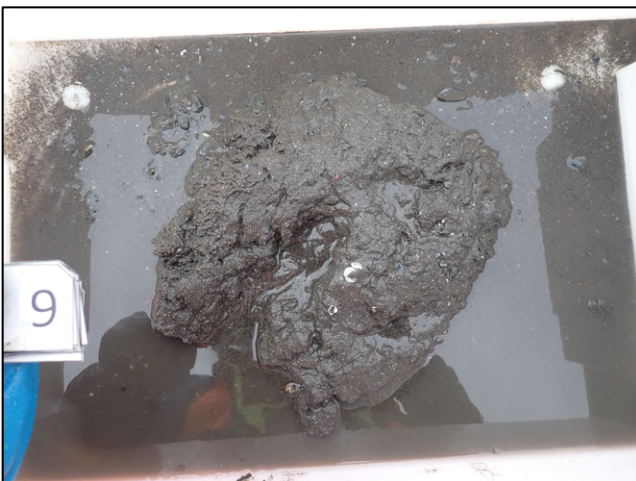
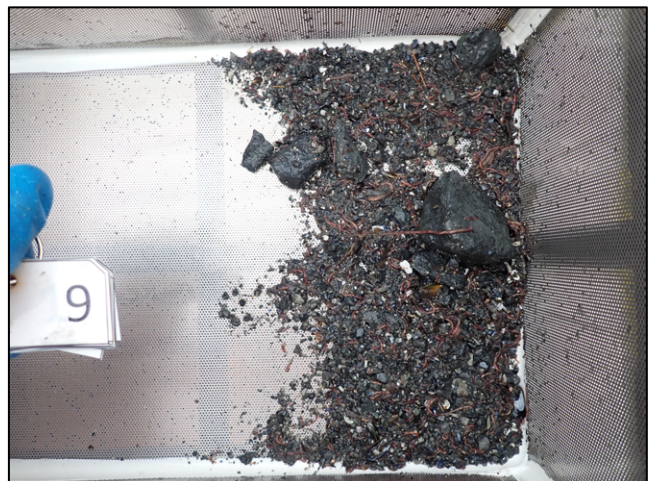
### Prøvepunkt 9

Figur 15. Bilde av sedimentet tatt opp ved prøvepunkt 9. Uvasket prøve til venstre og vasket/silt prøve til høyre.

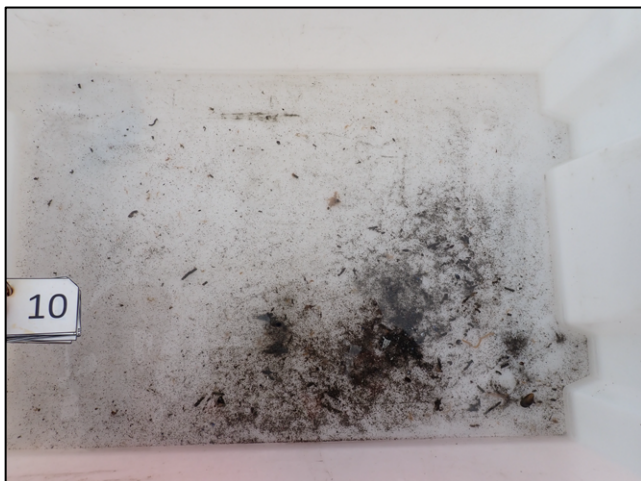
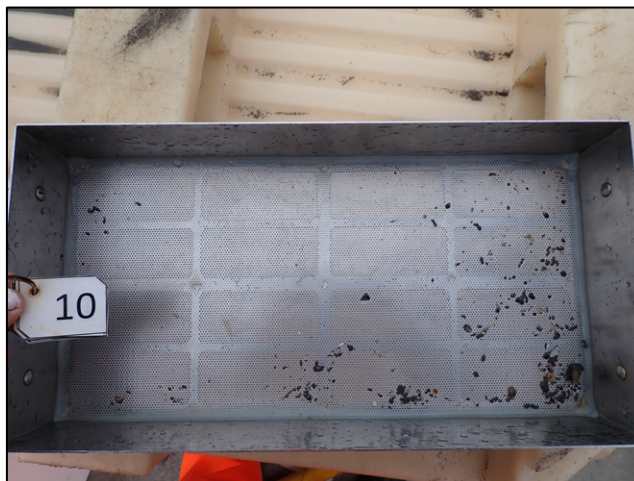
### Prøvepunkt 10

Figur 16. Bilde av sedimentet tatt opp ved prøvepunkt 10. Uvasket prøve til venstre og vasket/silt prøve til høyre.

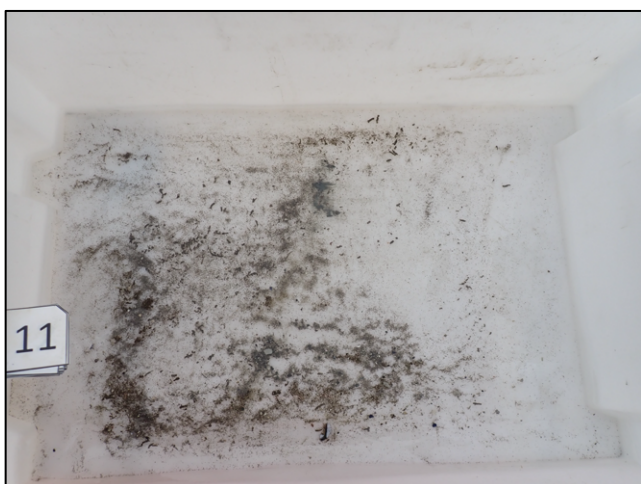
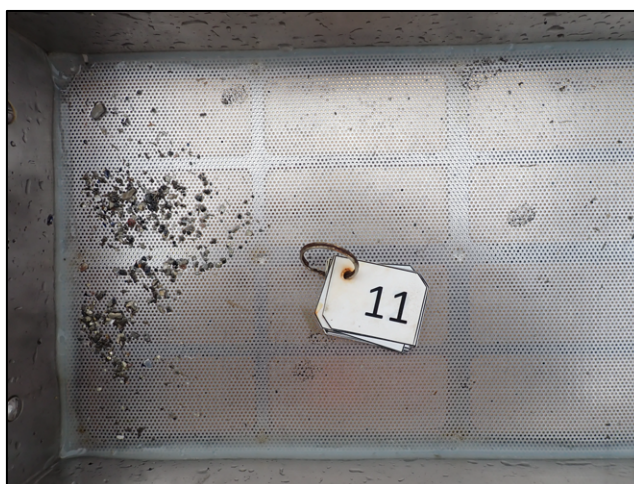
### Prøvepunkt 11

Figur 17. Bilde av sedimentet tatt opp ved prøvepunkt 11. Uvasket prøve til venstre og vasket/silt prøve til høyre.
