B-undersøkelse for lokalitet HELLIGHOLMEN (12590)

Lokalitetstilstand 1

Rapport ID 14138

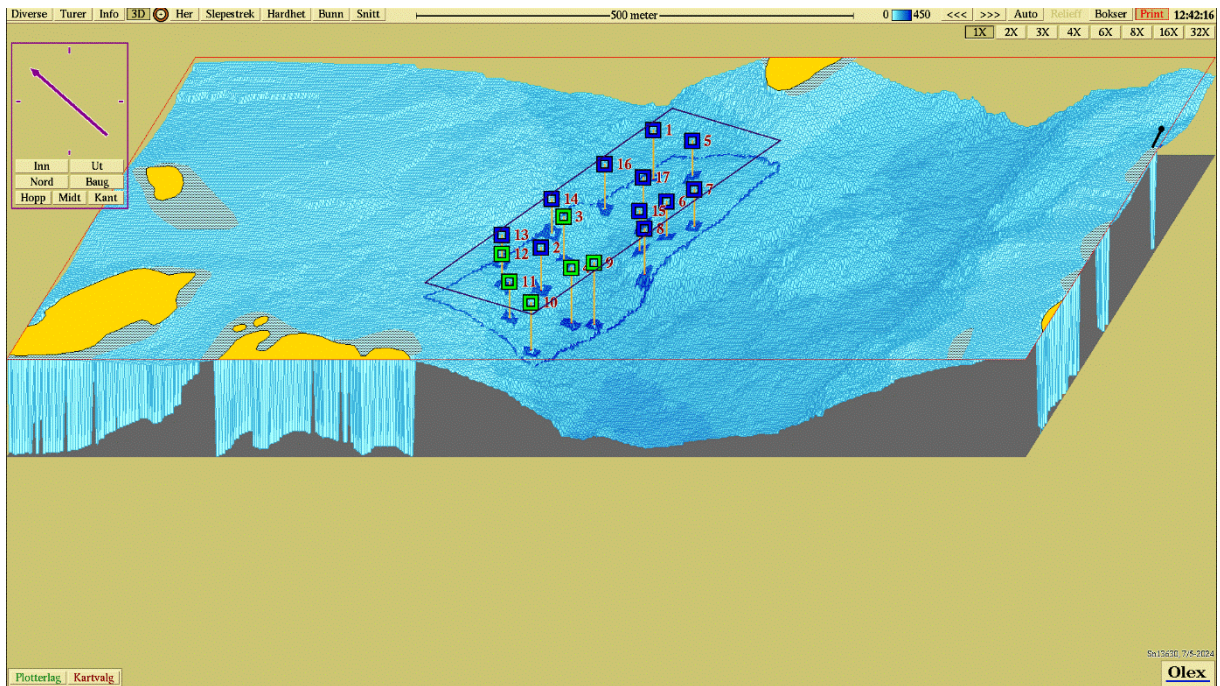
Figur 3: Tredimensjonalt isometrisk bunnkart med anleggsomriss og stasjoner. Stasjonene er markert med farge etter hva slags tilstand de har jamfør NS 9410:2016. Målestokk vises øverst i bildet. Kartdatum WGS84. Kilde: Olex.

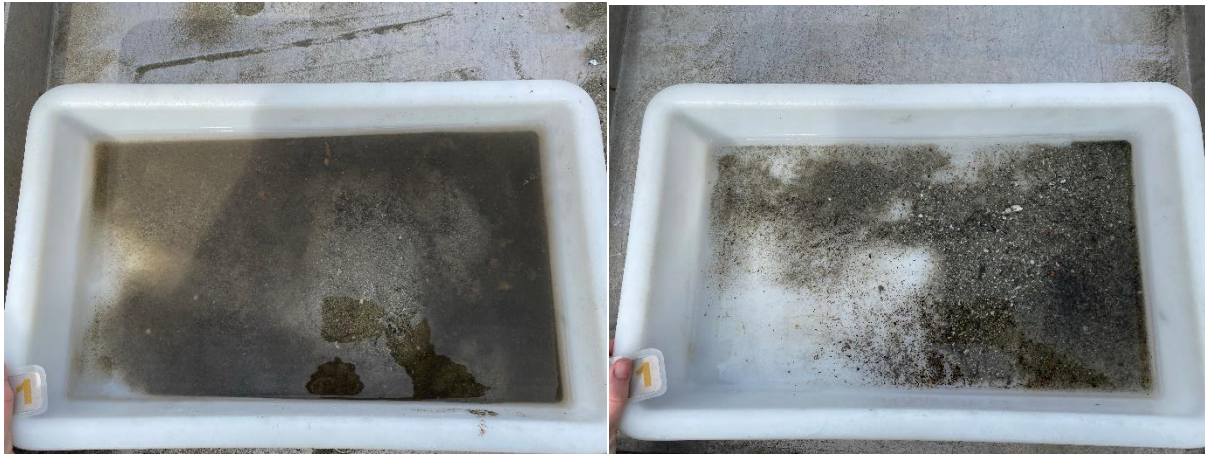
Figur 1: Bilder som viser sedimentet fra stasjon 1 før og etter siling. Sedimentet besto av silt, sand og skjellsand. Det ble registrert fekalier ved stasjonen. Foto: Aqua Kompetanse AS.

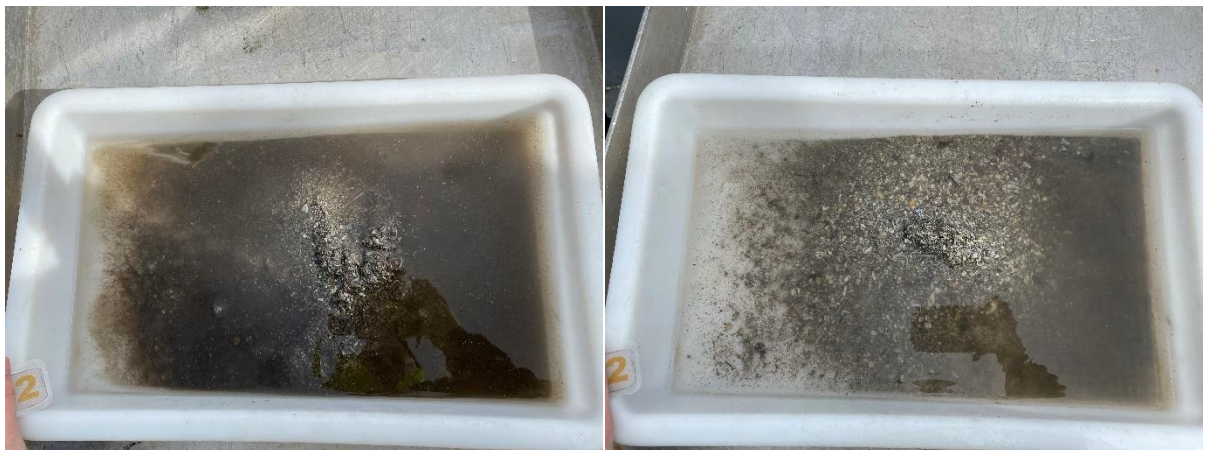
Prøvepunkt	Kommentar
1	
2	Grovt sediment. Sjøvannspåvirket.
3	
4	
5	Grovt sediment. Sjøvannspåvirket.
6	
7	Ble funnet en isopode
8	
9	Noe slam

Figur 2: Bilder som viser sedimentet fra stasjon 2 før og etter siling. Sedimentet besto av sand og skjellsand. Foto: Aqua Kompetanse AS.

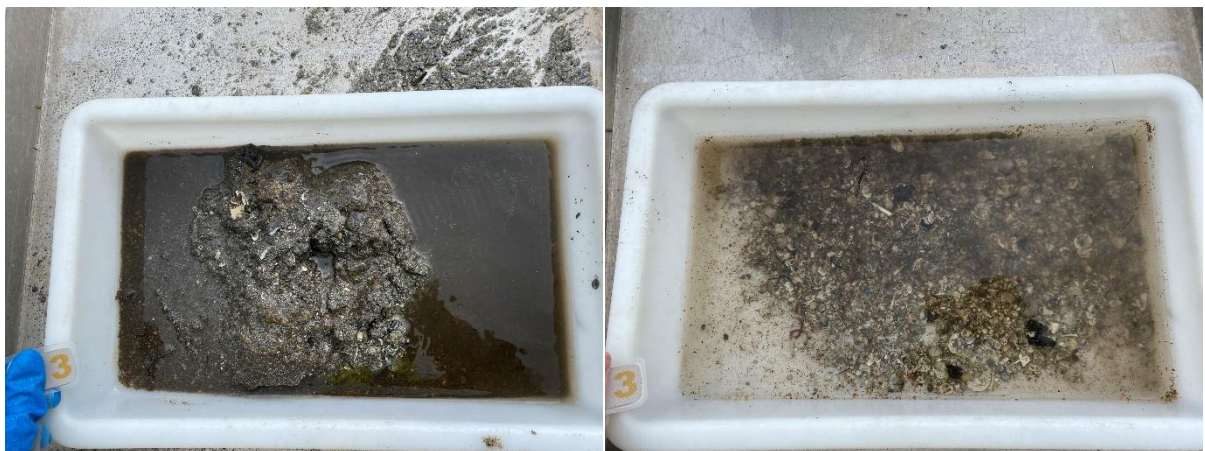
Figur 3: Bilder som viser sedimentet fra stasjon 3 før og etter siling. Det ble registrert fekalier ved stasjonen. Sedimentet besto av sand og skjellsand. Foto: Aqua Kompetanse AS.

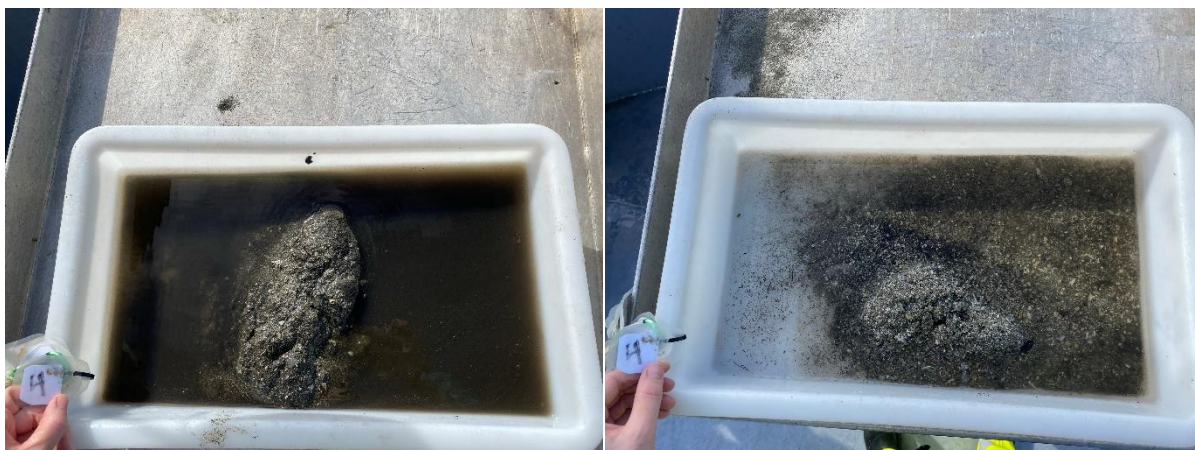
Figur 4: Bilder som viser sedimentet fra stasjon 4 før og etter siling. Sedimentet besto av skjellsand, sand og silt. Foto: Aqua Kompetanse AS.

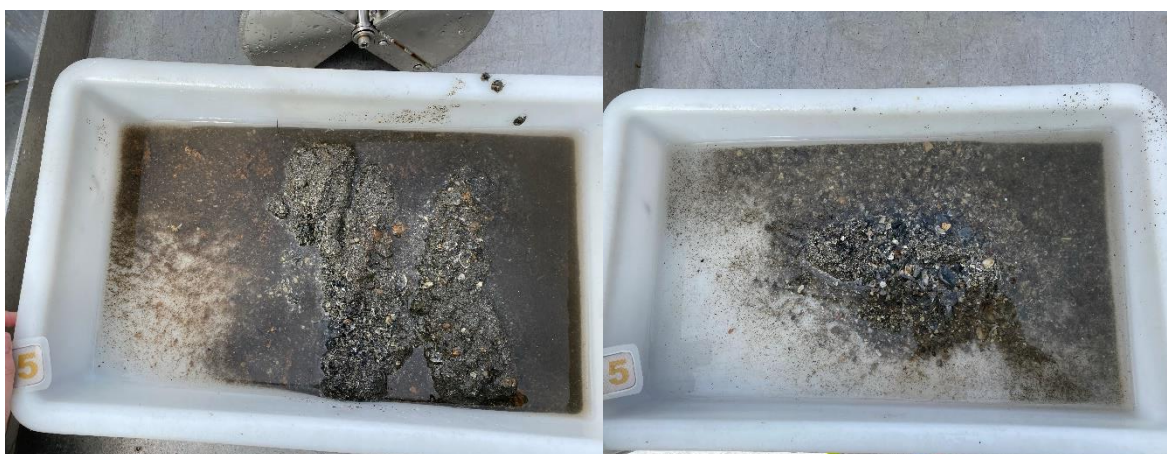
Figur 5: Bilder som viser sedimentet fra stasjon 5 før og etter siling. Sedimentet besto av sand og skjellsand. Det ble registrert fekalier ved stasjonen. Foto: Aqua Kompetanse AS.

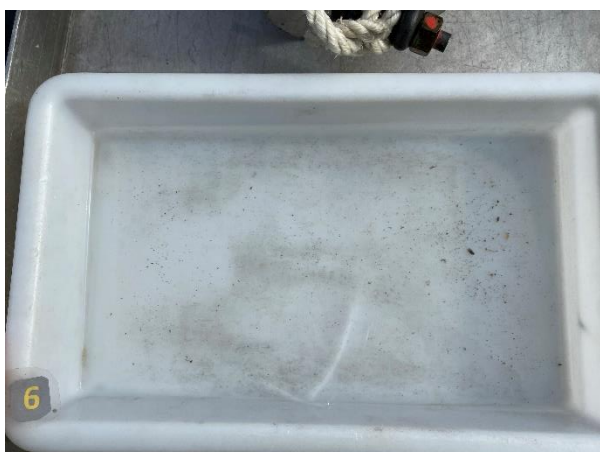
Figur 6: Bilde som viser grabbinholdet fra stasjon 8. Det ble registrert fjellbunn ved stasjonen. Det ble også registrert fekalier ved stasjonen. Foto: Aqua Kompetanse AS.

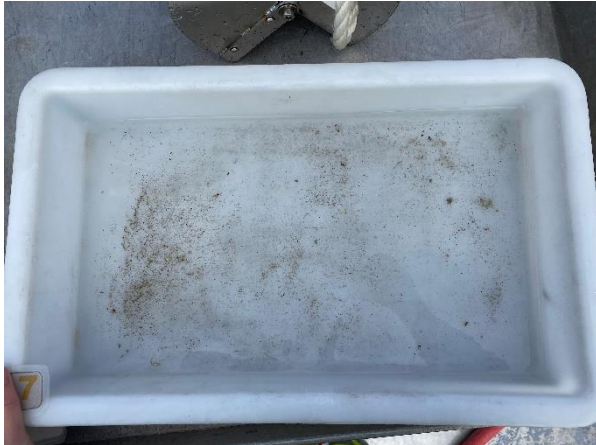
Figur 7: *Bilde som viser grabbinholdet fra stasjon 7. Det ble registrert fjellbunn med strø av sand. Foto: Aqua Kompetanse AS.*

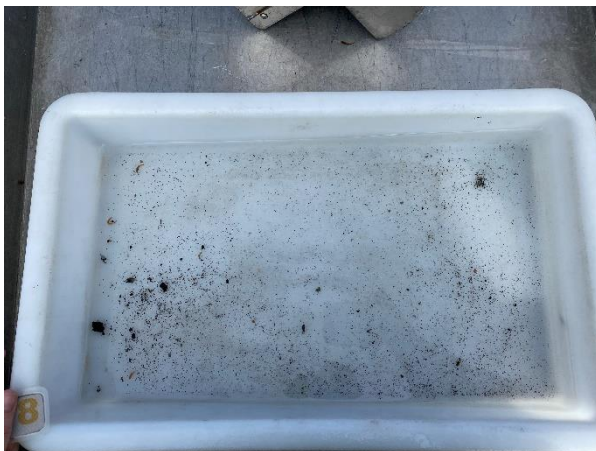
Figur 8: *Bilde som viser grabbinholdet fra stasjon 8. Det ble registrert fjellbunn med strø av sand. Det ble registrert fekalier ved stasjonen. Foto: Aqua Kompetanse AS.*

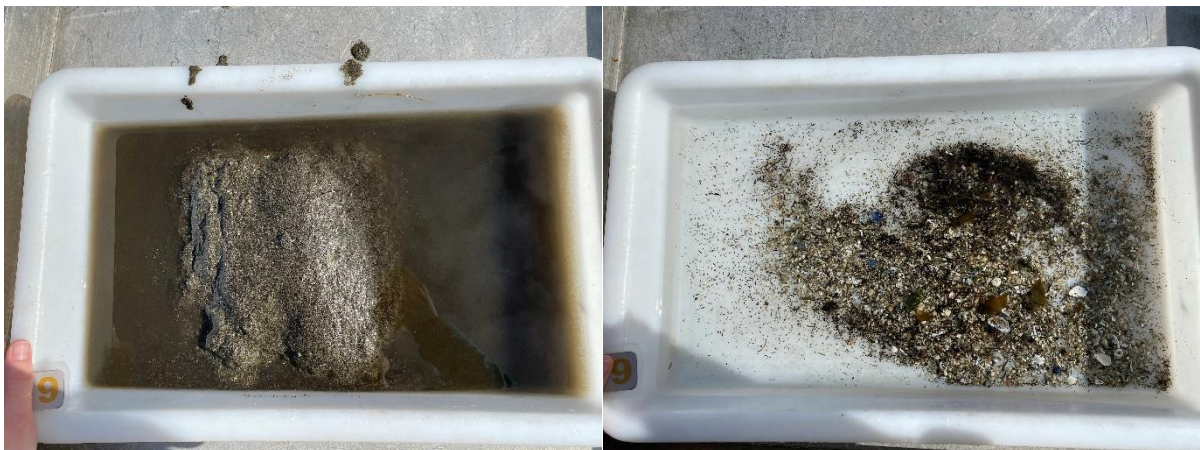
Figur 9: *Bilder som viser sedimentet fra stasjon 9 før og etter siling. Sedimentet besto av silt, sand og skjellsand. Foto: Aqua Kompetanse AS.*

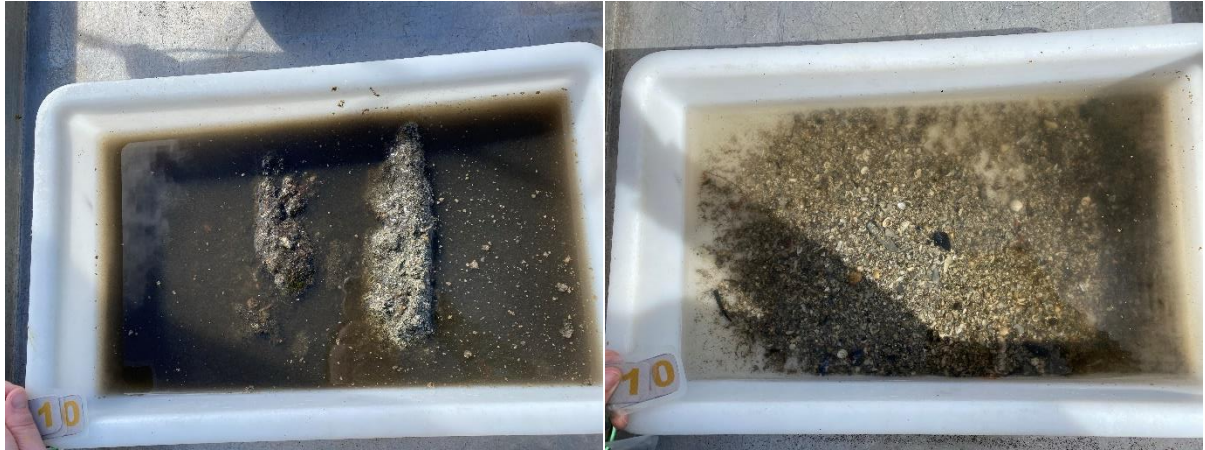
Figur 10: Bilder som viser sedimentet fra stasjon 10 før og etter siling. Sedimentet besto av skjellsand og silt. Det ble registrert fôrrester og fekalier ved stasjonen. Foto: Aqua Kompetanse AS.

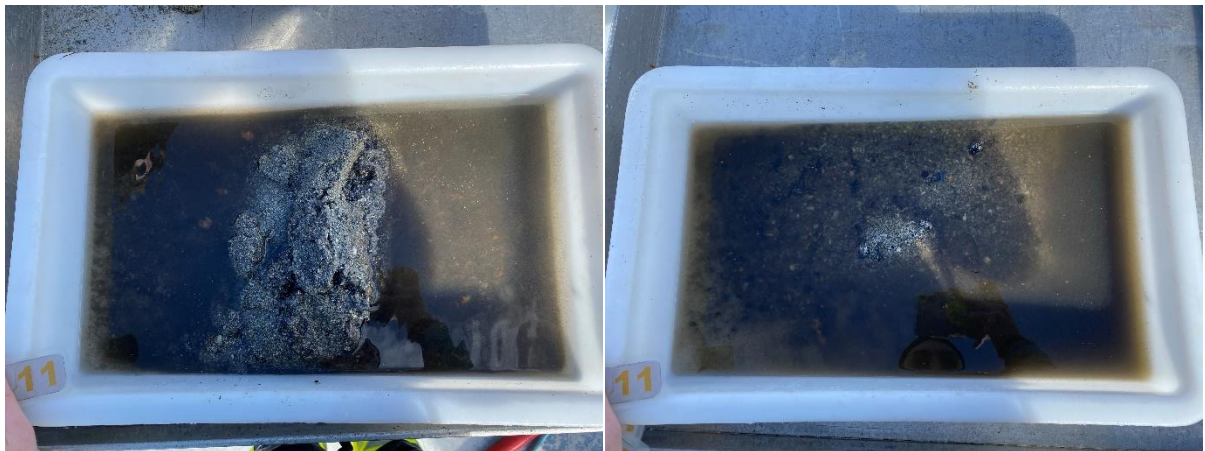
Figur 11: Bilder som viser sedimentet fra stasjon 11 før og etter siling. Sedimentet besto av silt og skjellsand. Det ble registrert fôrrester og fekalier ved stasjonen. Foto: Aqua Kompetanse AS.

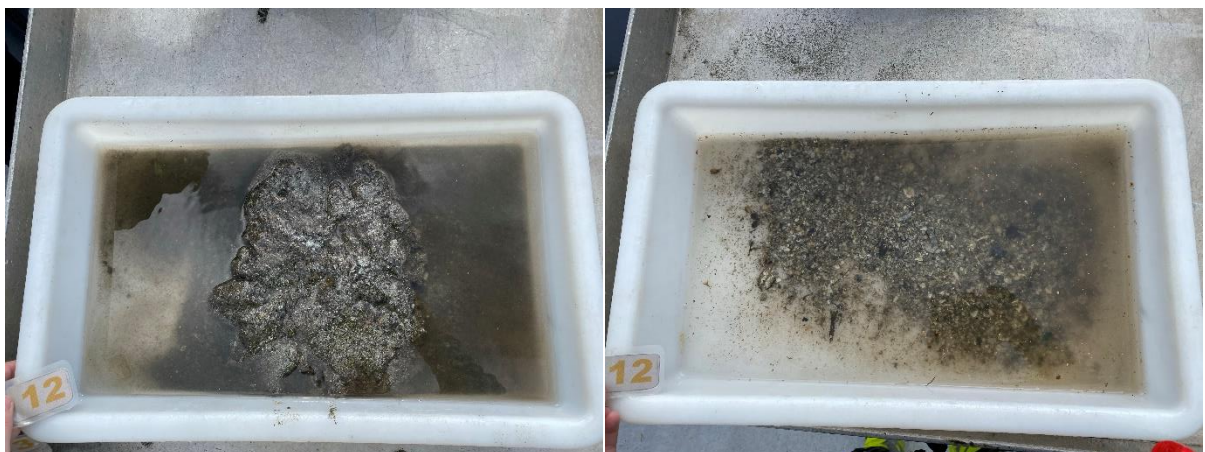
Prøvepunkt	Kommentar
11	
12	Noe slam
13	
14	Grovt sediment. Sjøvannspåvirket
15	
16	
17

Figur 12: Bilder som viser sedimentet fra stasjon 12 før og etter siling. Sedimentet besto av silt og skjellsand. Det ble registrert fekalier ved stasjonen. Foto: Aqua Kompetanse AS.

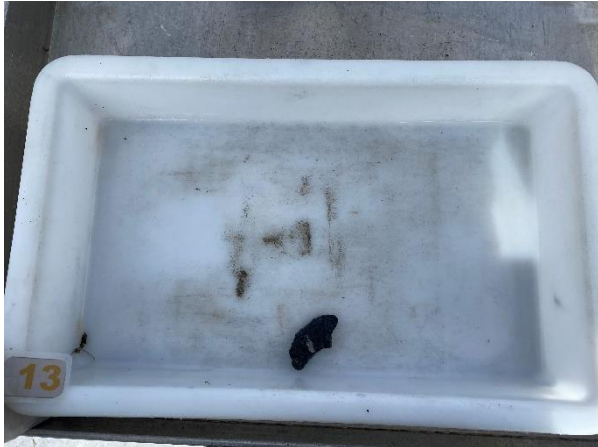
Figur 13: Bilde som viser grabbinholdet fra stasjon 13. Det ble registrert fjellbunn og steinbunn med strø av sand. Foto: Aqua Kompetanse AS.

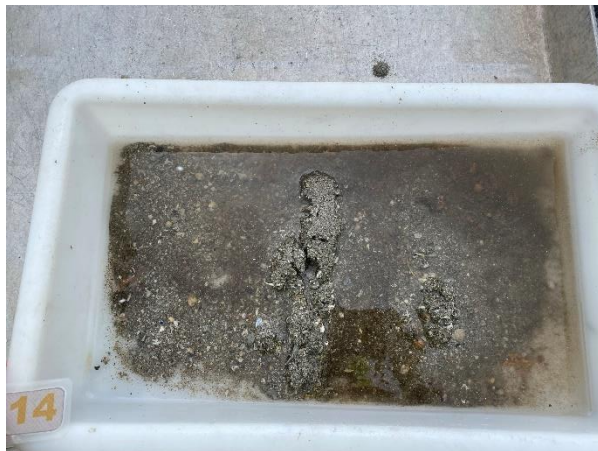
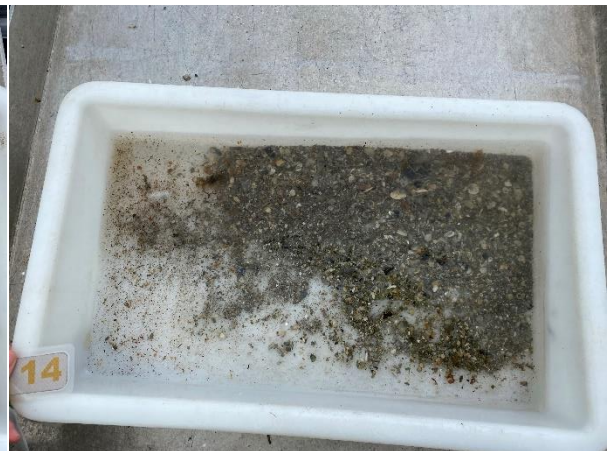
Figur 14: Bilder som viser sedimentet fra stasjon 14 før og etter siling. Sedimentet besto av skjellsand og sand. Det ble registrert fôrrester og fekalier ved stasjonen. Foto: Aqua Kompetanse AS.

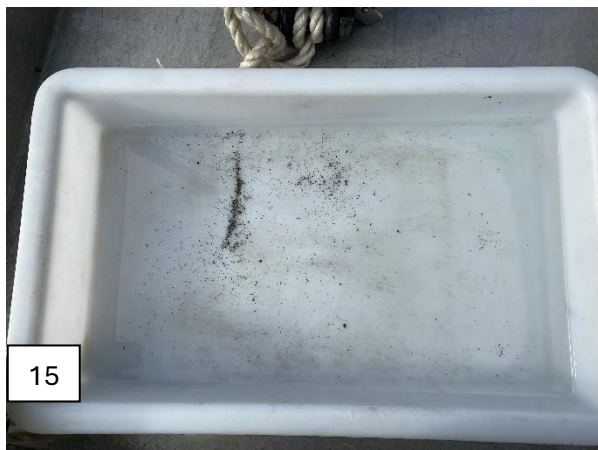
Figur 15: Bilde som viser grabbinholdet fra stasjon 15. Det ble registrert fjellbunn med strø av skjellsand. Foto: Aqua Kompetanse AS.

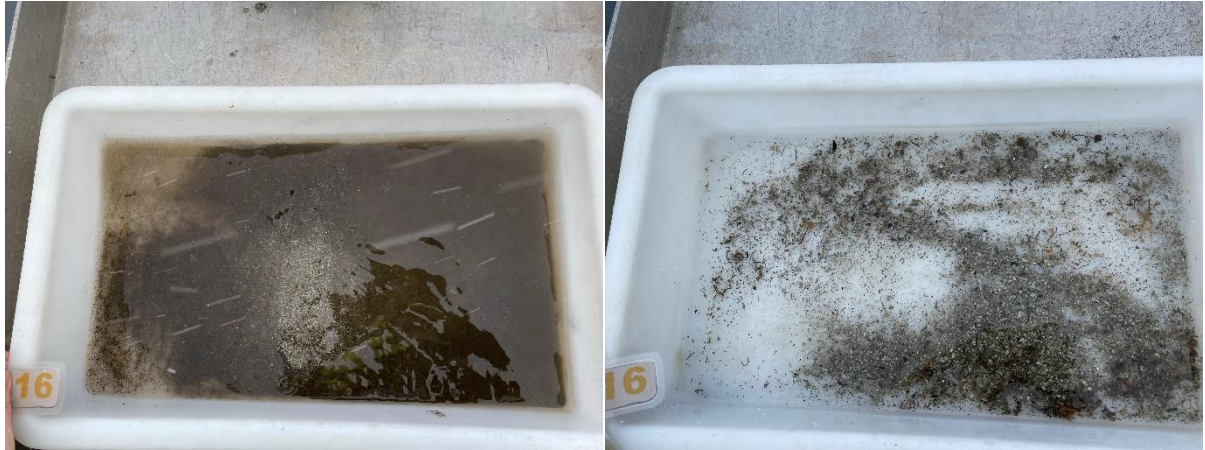
Figur 16: Bilder som viser sedimentet fra stasjon 16 før og etter siling. Sedimentet besto av skjellsand og sand. Det ble registrert fekalier ved stasjonen. Foto: Aqua Kompetanse AS.

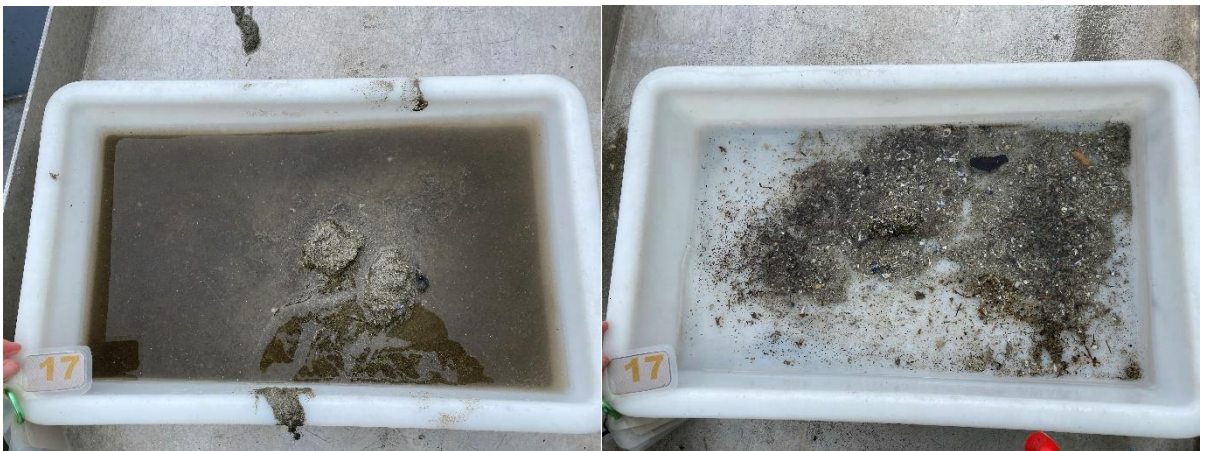
Figur 17: Bilder som viser sedimentet fra stasjon 17 før og etter siling. Sedimentet besto av skjellsand, sand og silt. Det ble registrert fekalier ved stasjonen. Foto: Aqua Kompetanse AS.
