B-undersøkelse for lokalitet FLEINA (29296)

Lokalitetstilstand 1

Rapport ID 14405

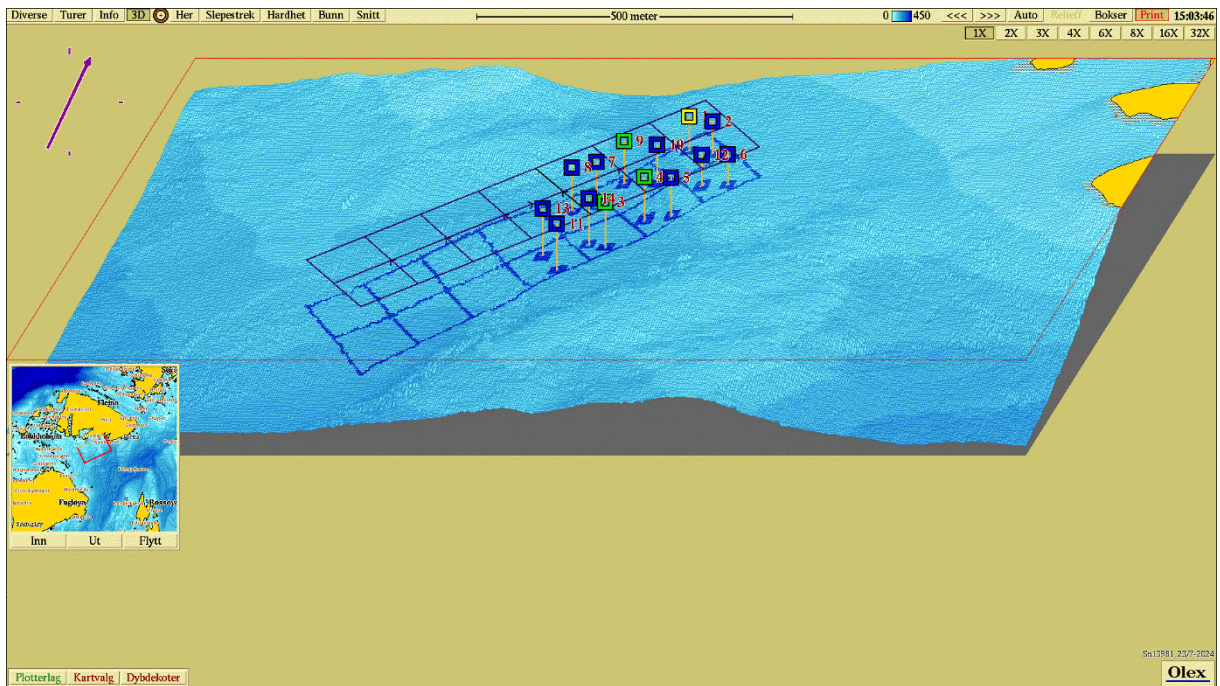
Figur 3: Tredimensjonalt isometrisk bunnkart med anleggsomriss og stasjoner. Stasjonene er markert med farge etter hva slags tilstand de har jamfør NS 9410:2016. Målestokk vises øverst i bildet. Kartdatum WGS84. Kilde: Olex.

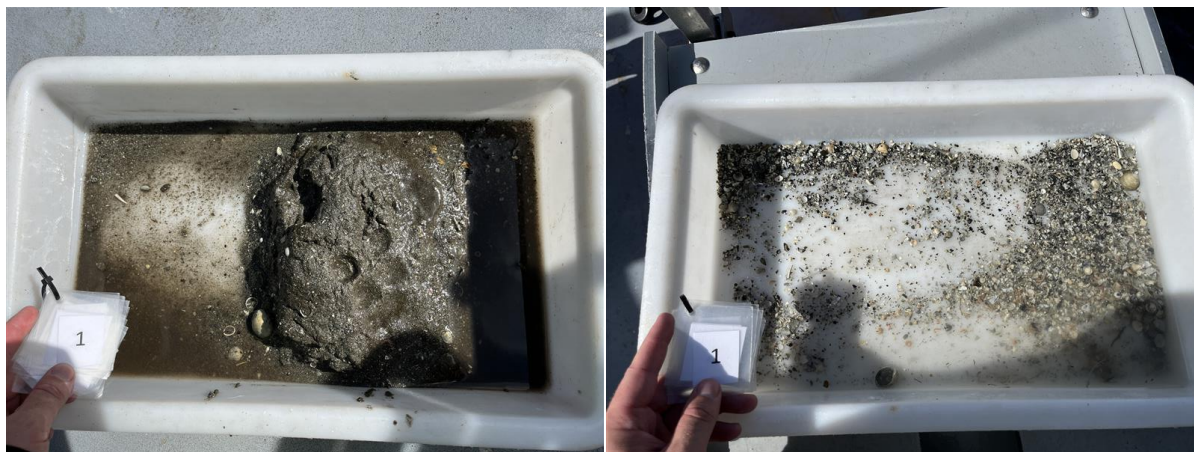
Prøvepunkt	Kommentar
1	Litt slam
2	
3	
4	
5	For lite sediment for pH/Eh.
6	
7	
8	
9

Figur 1: Bilder som viser sedimentet fra stasjon 1 før og etter siling. Sedimentet besto av silt, noe sand og skjellsand. Det ble registrert rester av fôr og fekalier ved stasjonen. Foto: Aqua Kompetanse AS.

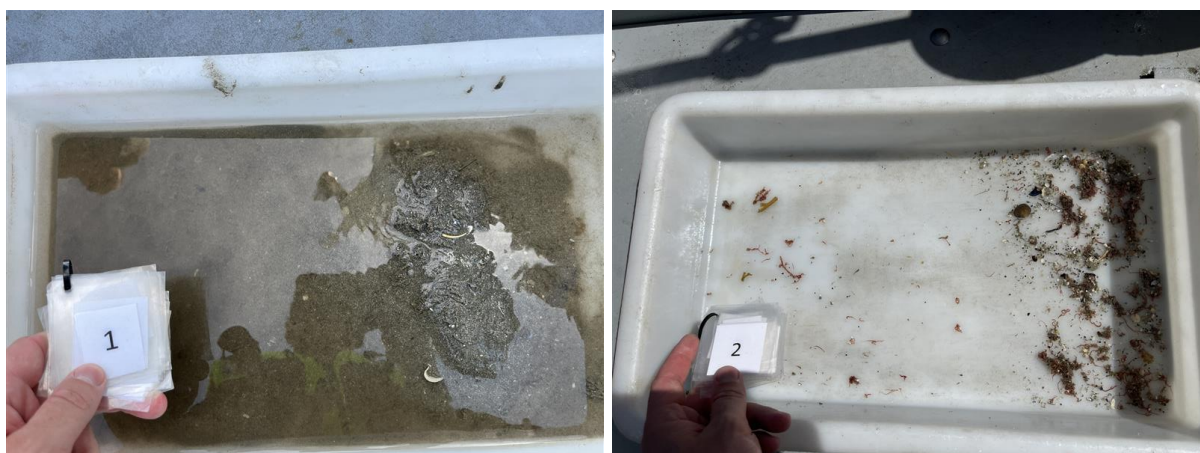
Figur 2: Bilder som viser sedimentet fra stasjon 2 før og etter siling. Sedimentet besto av sand, og noe silt. Obs: bilde før siling feilmarkert med 1. Foto: Aqua Kompetanse AS.

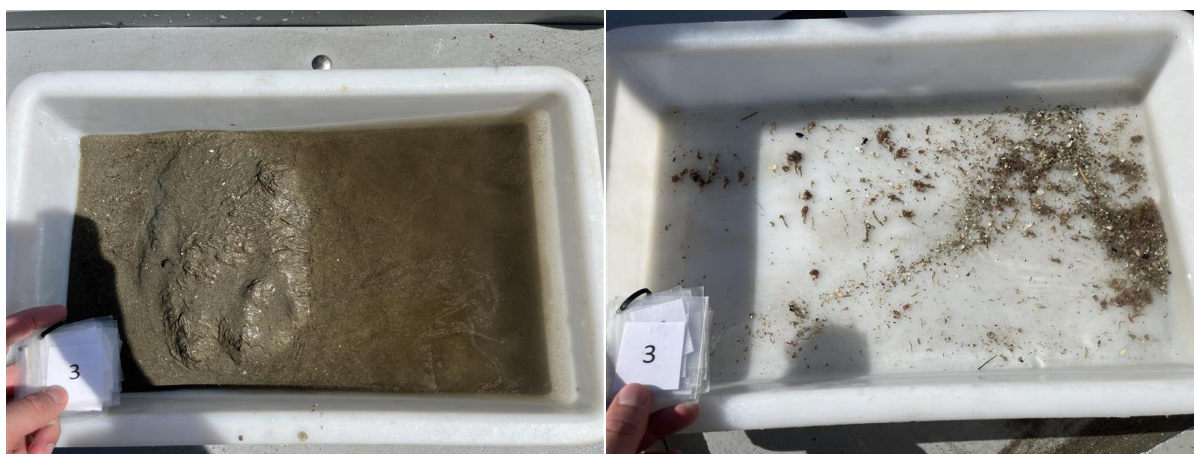
Figur 3: Bilder som viser sedimentet fra stasjon 3 før og etter siling. Sedimentet besto av sand og noe silt. Foto: Aqua Kompetanse AS.

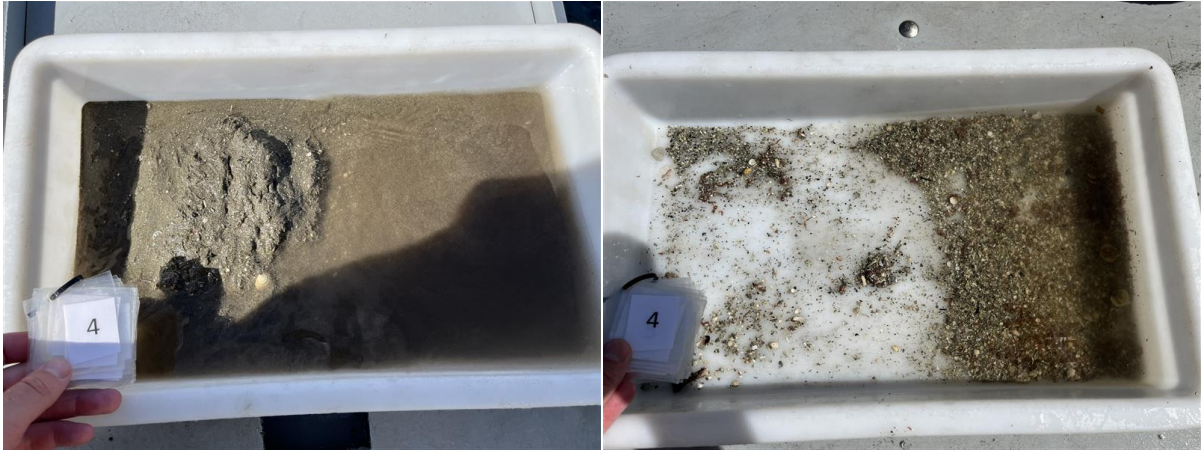
Figur 4: Bilder som viser sedimentet fra stasjon 4 før og etter siling. Sedimentet besto av sand og silt, og noe skjellsand. Det ble registrert rester av fôr og fekalier ved stasjonen. Foto: Aqua Kompetanse AS.

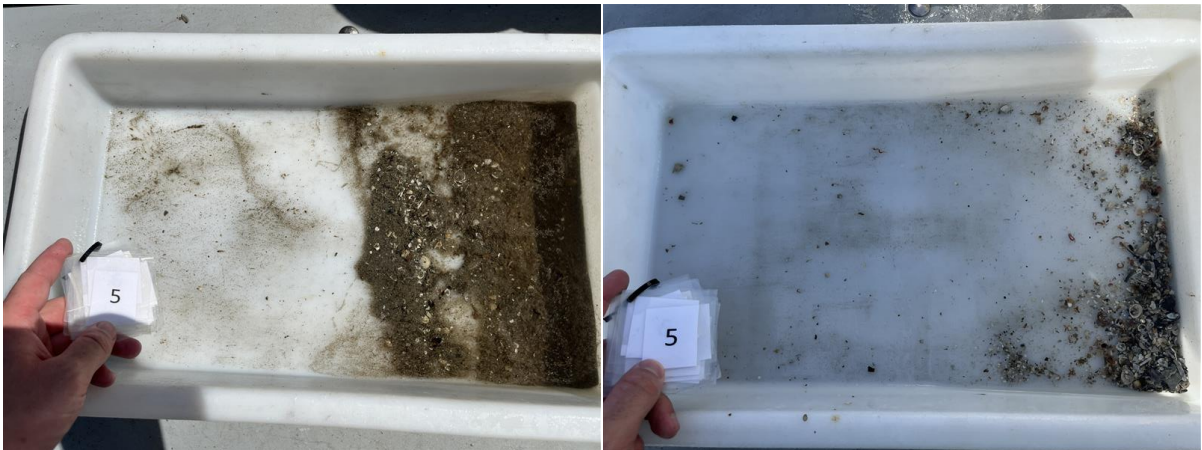
Figur 5: Bilder som viser sedimentet fra stasjon 5 før og etter siling. Sedimentet besto av strø av silt og skjellsand på fjellbunn. Det ble registrert rester av fekalier ved stasjonen. Foto: Aqua Kompetanse AS.

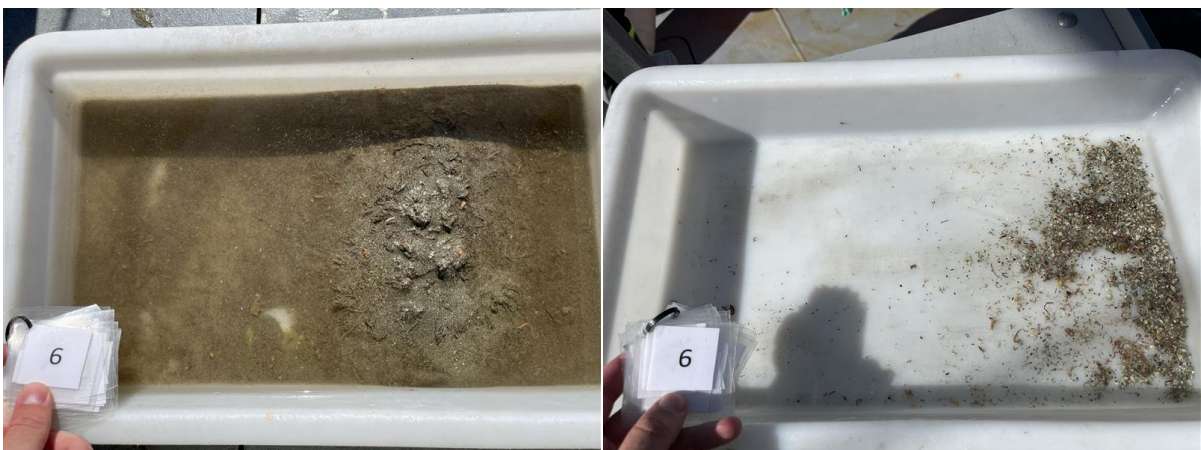
Figur 6: Bilder som viser sedimentet fra stasjon 6 før og etter siling. Sedimentet besto av sand, silt og noe skjellsand. Det ble registrert rester av fôr og fekalier ved stasjonen. Foto: Aqua Kompetanse AS.

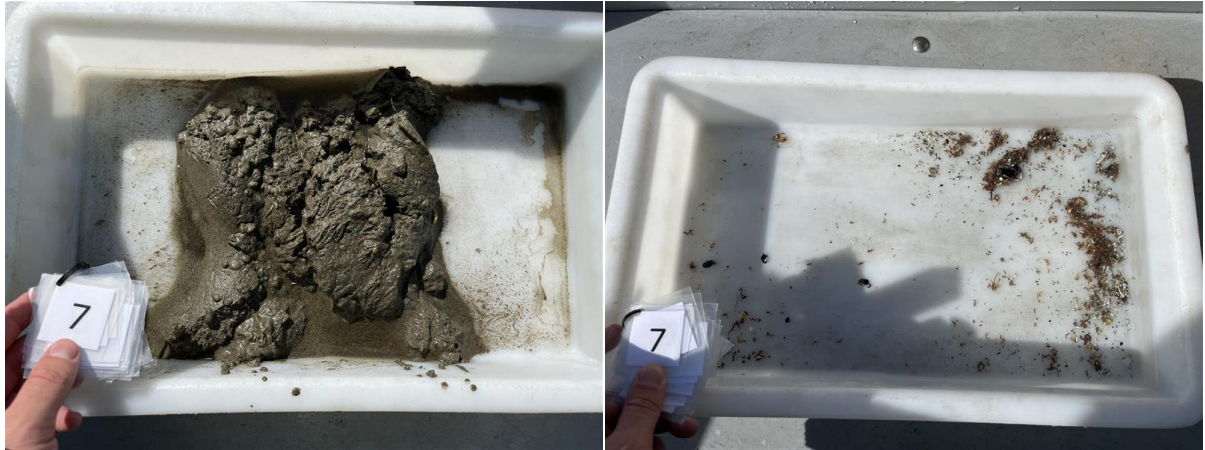
Figur 7: Bilder som viser sedimentet fra stasjon 7 før og etter siling. Sedimentet besto av sand og noe silt. Foto: Aqua Kompetanse AS.

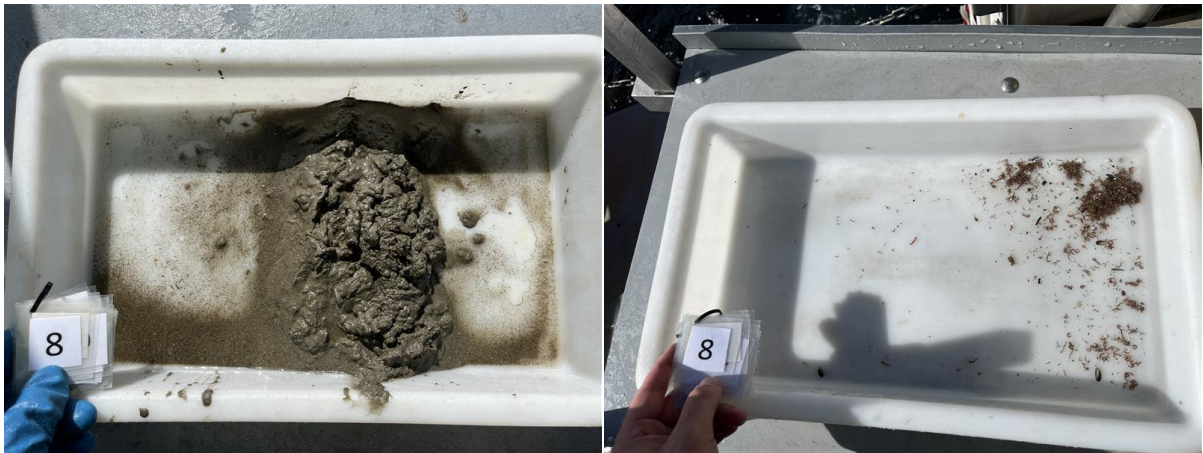
Figur 8: Bilder som viser sedimentet fra stasjon 8 før og etter siling. Sedimentet besto av sand og noe silt. Foto: Aqua Kompetanse AS.

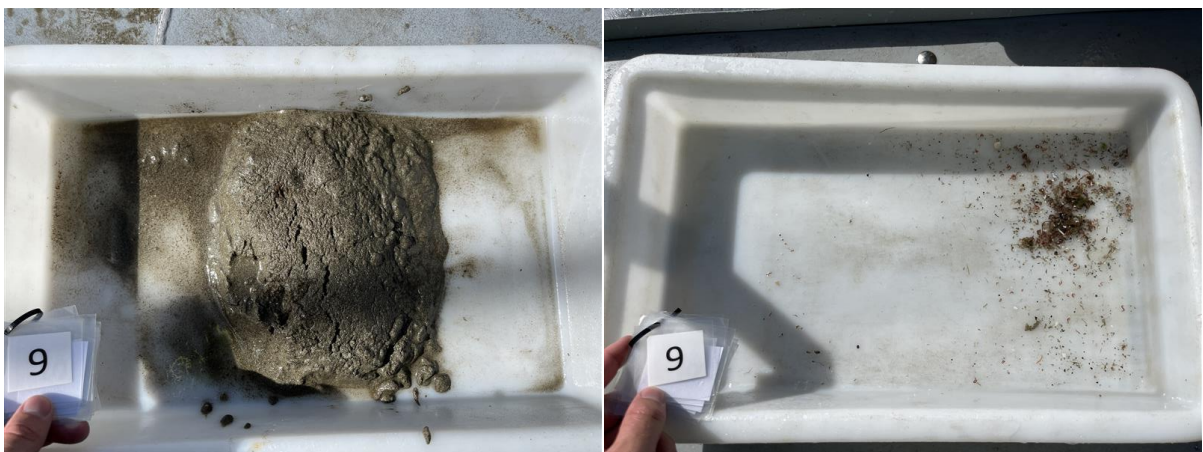
Figur 9: Bilder som viser sedimentet fra stasjon 9 før og etter siling. Sedimentet besto av sand og silt. Det ble registrert rester av fôr ved stasjonen. Foto: Aqua Kompetanse AS.

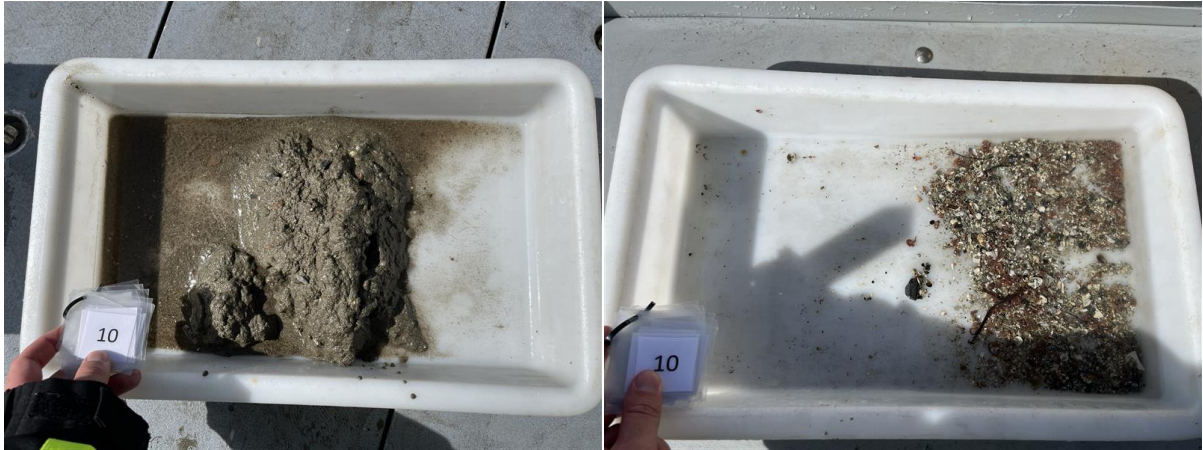
Figur 10: Bilder som viser sedimentet fra stasjon 10 før og etter siling. Sedimentet besto av sand, noe silt og skjellsand. Det ble også registrert steinbunn. Foto: Aqua Kompetanse AS.

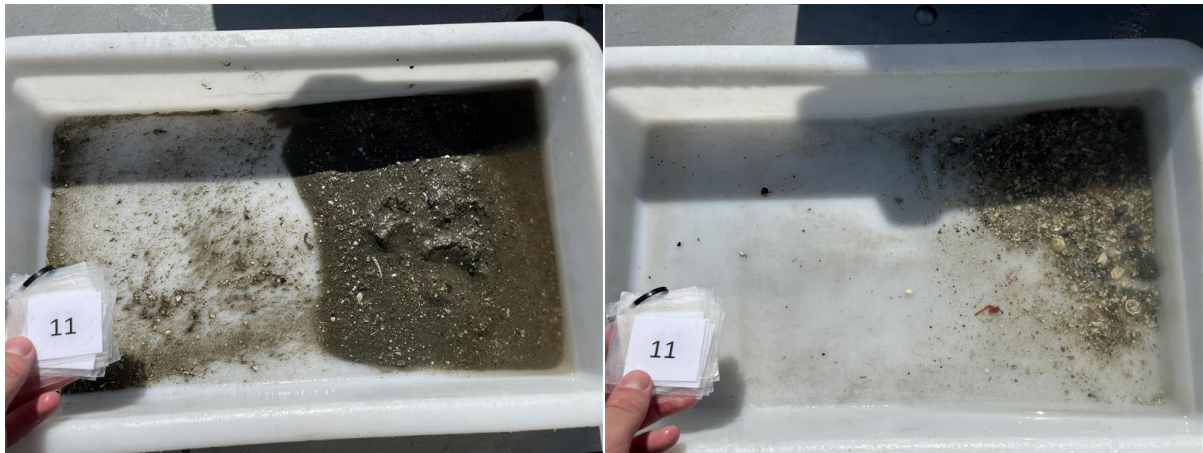
Prøvepunkt	Kommentar
11	En Porifera sp.
12	For lite og grovt sediment for pH/Eh.
13	
14

Figur 11: Bilder som viser sedimentet fra stasjon 11 før og etter siling. Sedimentet besto av silt, sand, grus og skjellsand. Det ble også registrert fjellbunn. Foto: Aqua Kompetanse AS.

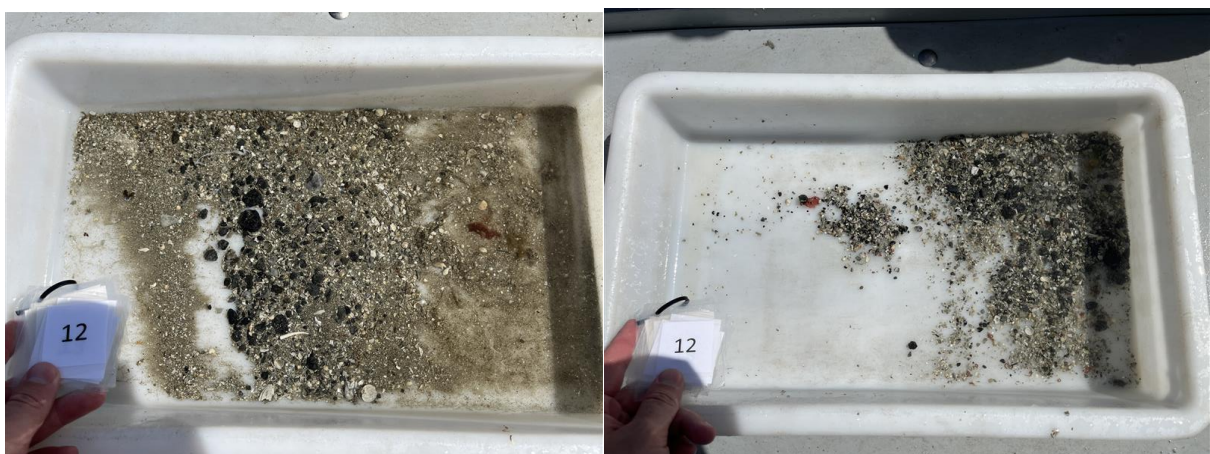
Figur 12: Bilde som viser sedimentet fra stasjon 12 før og etter siling. Sedimentet besto av sand og grus, og det ble registrert steinbunn.

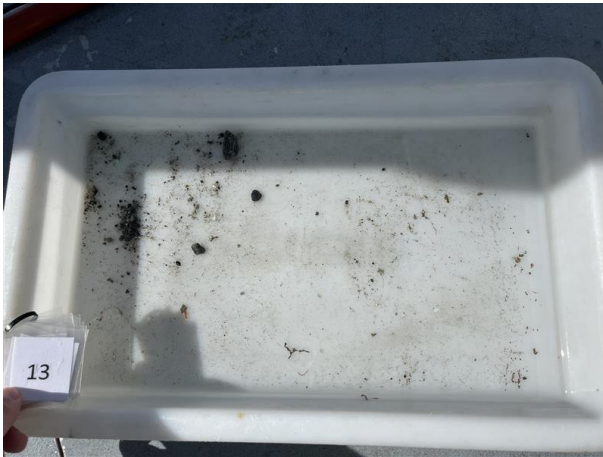
Figur 13: Bilder som viser grabbinholdet fra stasjon 13. Sedimentet besto av strø av grus på steinbunn. Foto: Aqua Kompetanse AS.

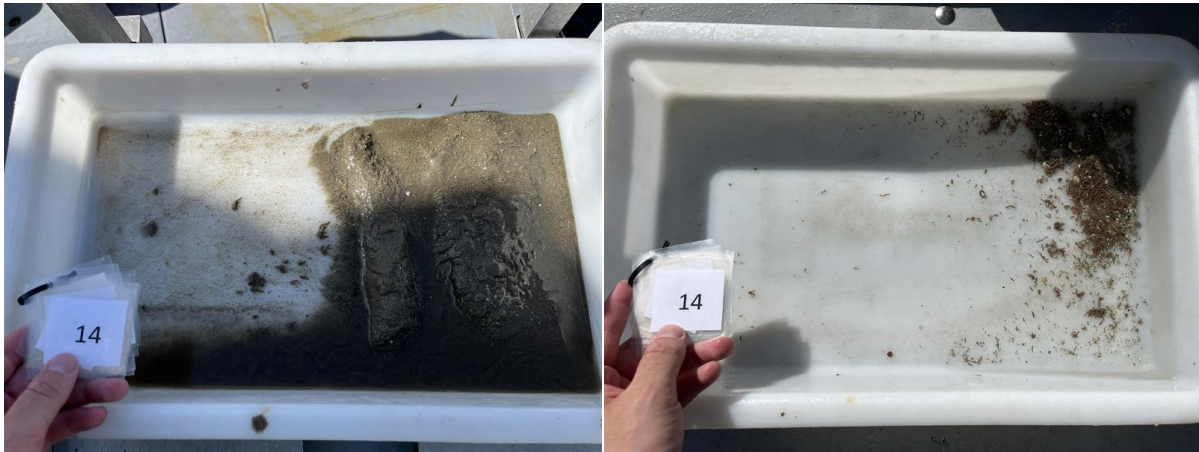
Figur 14: Bilder som viser sedimentet fra stasjon 14 før og etter siling. Sedimentet besto av sand og silt. Det ble registrert rester av fôr og fekalier ved stasjonen. Foto: Aqua Kompetanse AS.
