# **B-undersøkelse for lokalitet LIAN (35977)**

**Lokalitetstilstand 1**

Rapport ID 14457

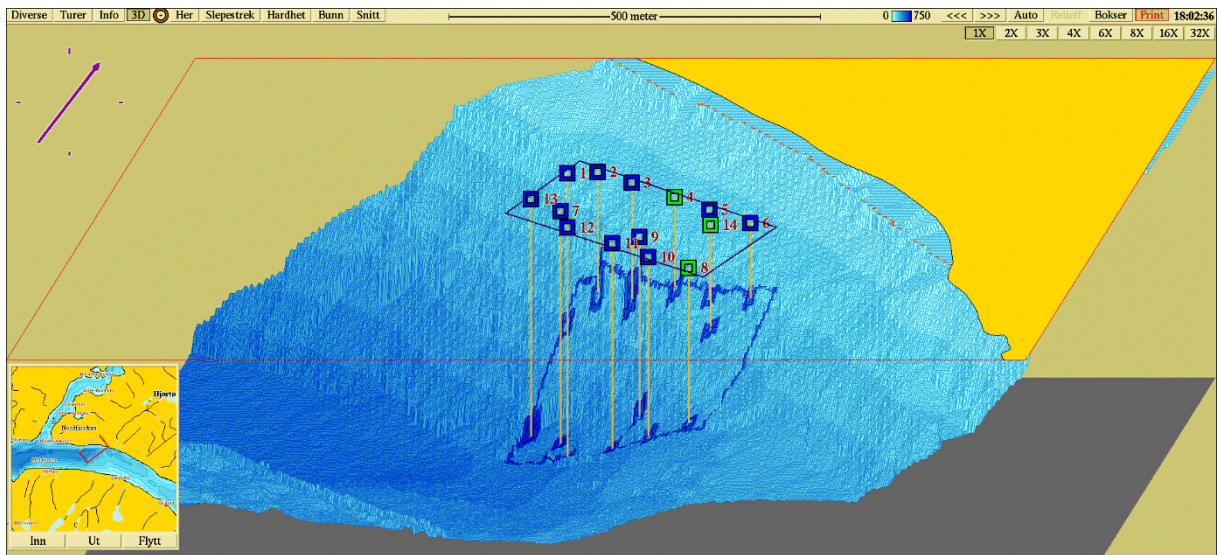
**Figur 3:** Tredimensjonalt isometrisk bunnkart med anleggsomriss og stasjoner. Stasjonene er markert med farge etter hva slags tilstand de har jmfør NS 9410:2016. Målestokk vises øverst i bildet. Kartdatum WGS84. Kilde: Olex.

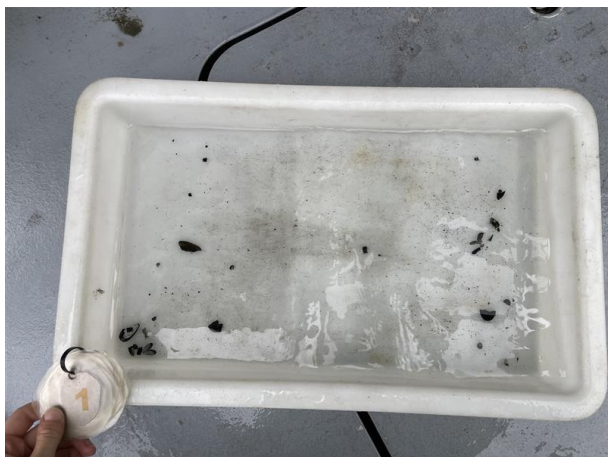
**Figur 1:** Bilde som viser grabbinnhold fra stasjon 1. Det ble registrert fjellbunn. Foto: Aqua Kompetanse AS.

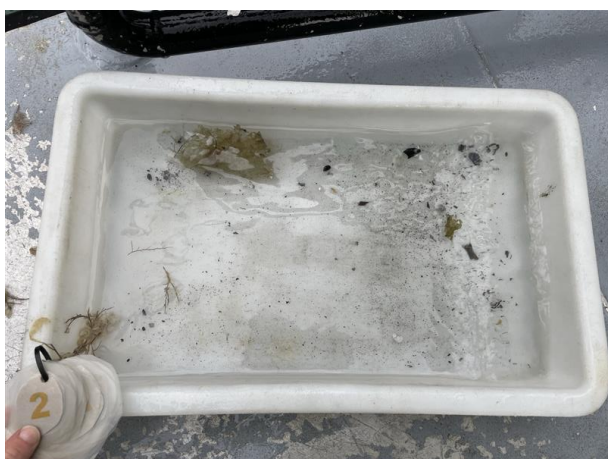
**Figur 2:** Bilde som viser grabbinnhold fra stasjon 2. Det ble registrert fjellbunn. Foto: Aqua Kompetanse AS.

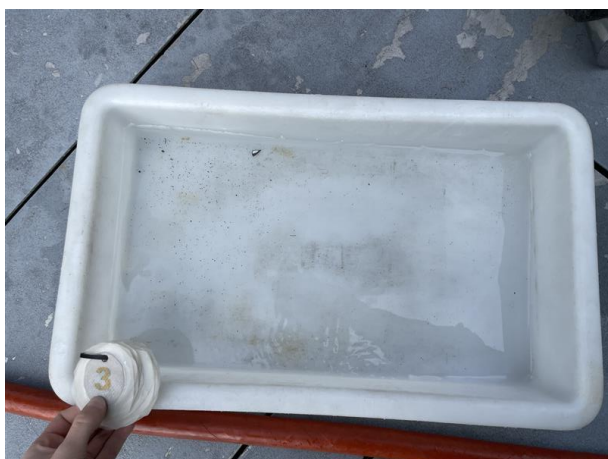
**Figur 3:** Bilde som viser grabbinhold fra stasjon 3. Det ble registrert fjellbunn Foto: Aqua Kompetanse AS.

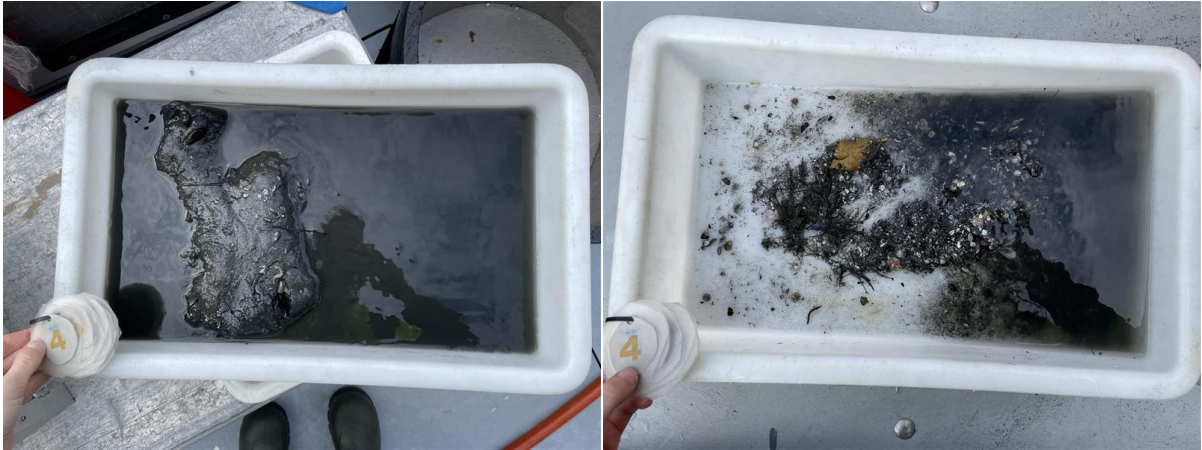
**Figur 4:** Bilder som viser sedimentet fra stasjon 4 før og etter siling. Sedimentet besto av silt og leire. Foto: Aqua Kompetanse AS.

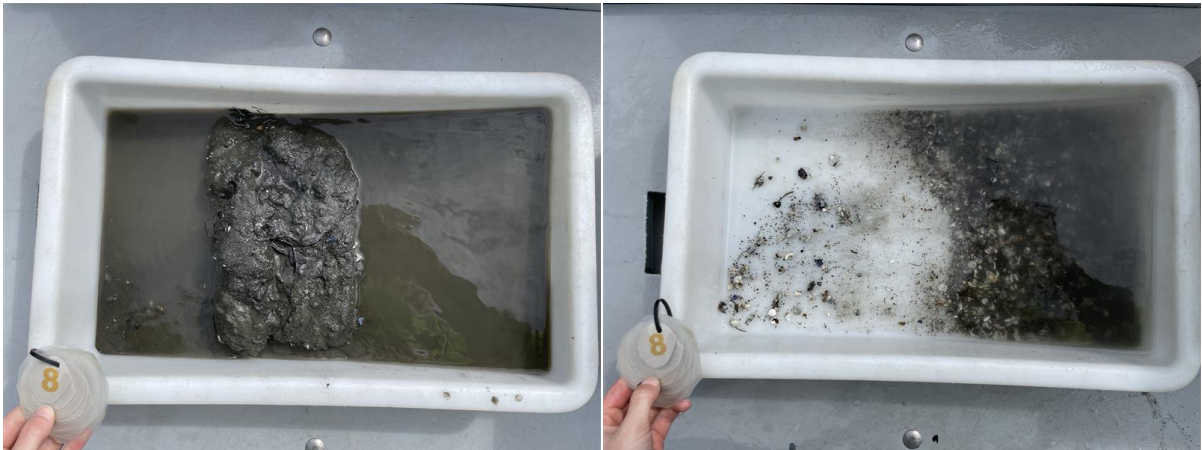
**Figur 5:** Bilder som viser sedimentet fra stasjon 8 før og etter siling. Sedimentet besto av silt, og noe leire og grus. Foto: Aqua Kompetanse AS.

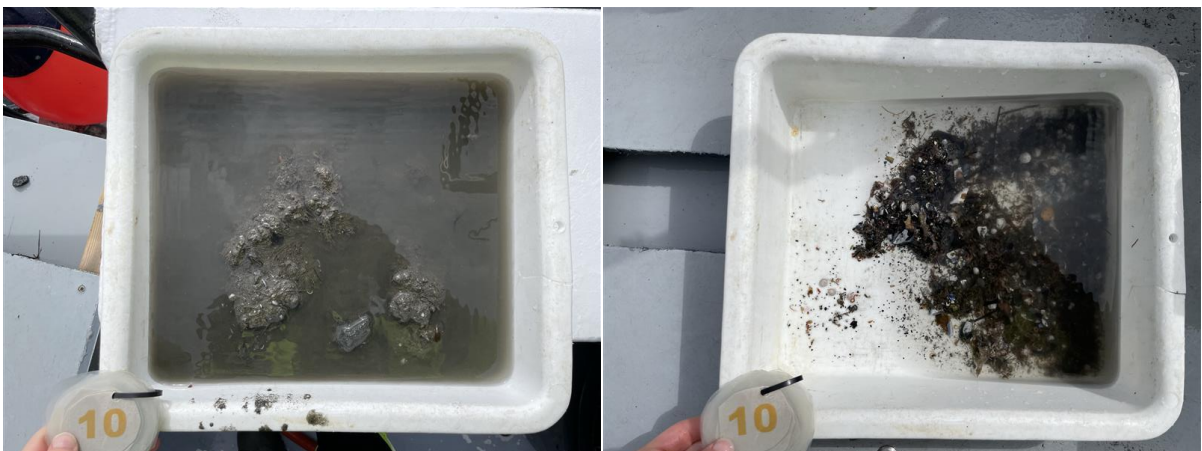
Prøvepunkt	Kommentar
10	Thasiridae sp.

**Figur 6:** Bilder som viser sedimentet fra stasjon 10 før og etter siling. Sedimentet besto av silt, og noe sand og grus. Foto: Aqua Kompetanse AS.

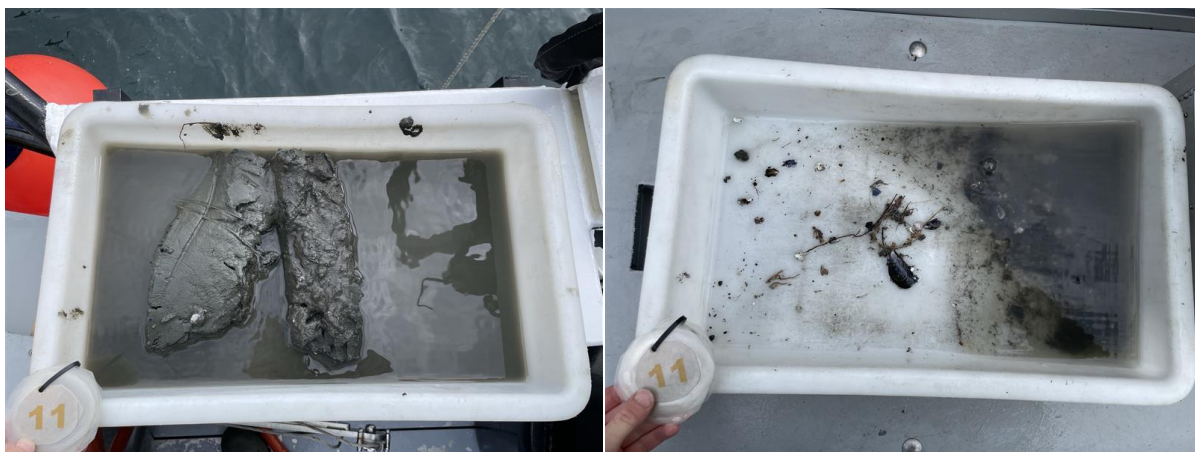
**Figur 7:** Bilder som viser sedimentet fra stasjon 11 før og etter siling. Sedimentet besto av leire og silt. Foto: Aqua Kompetanse AS.

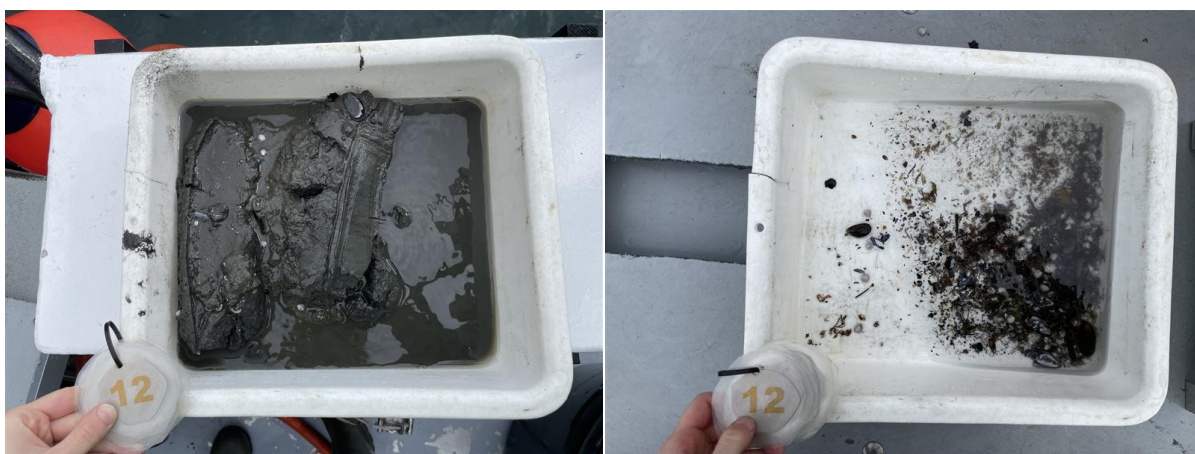
**Figur 8:** Bilder som viser sedimentet fra stasjon 12 før og etter siling. Sedimentet besto av leire og silt. Foto: Aqua Kompetanse AS.

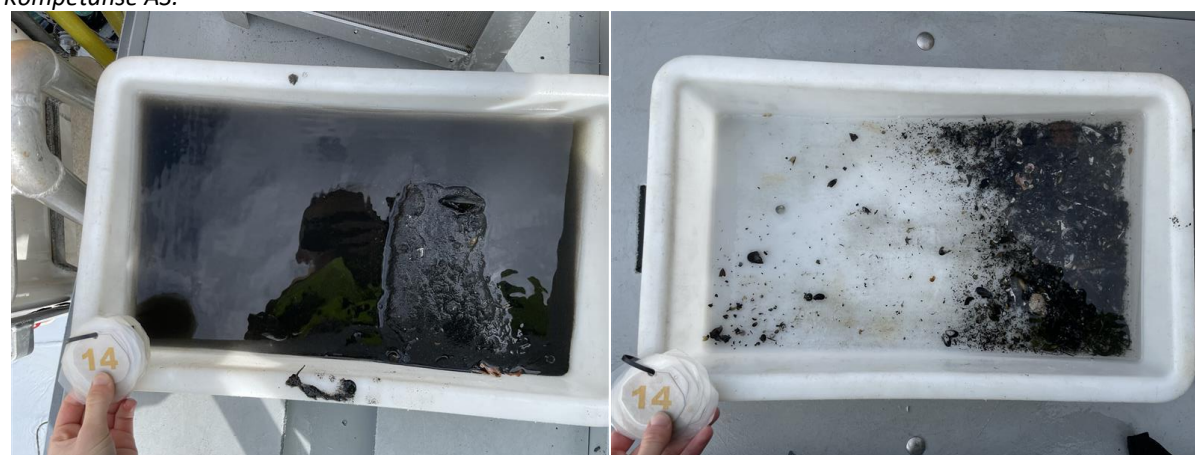
**Figur 9:** Bilder som viser sedimentet fra stasjon 14 før og etter siling. Sedimentet besto av silt, og noe leire og skjellsand. Foto: Aqua Kompetanse AS.
