B-undersøkelse for lokalitet Linesvika (45044)

Lokalitetstilstand 1

Rapport ID 14707

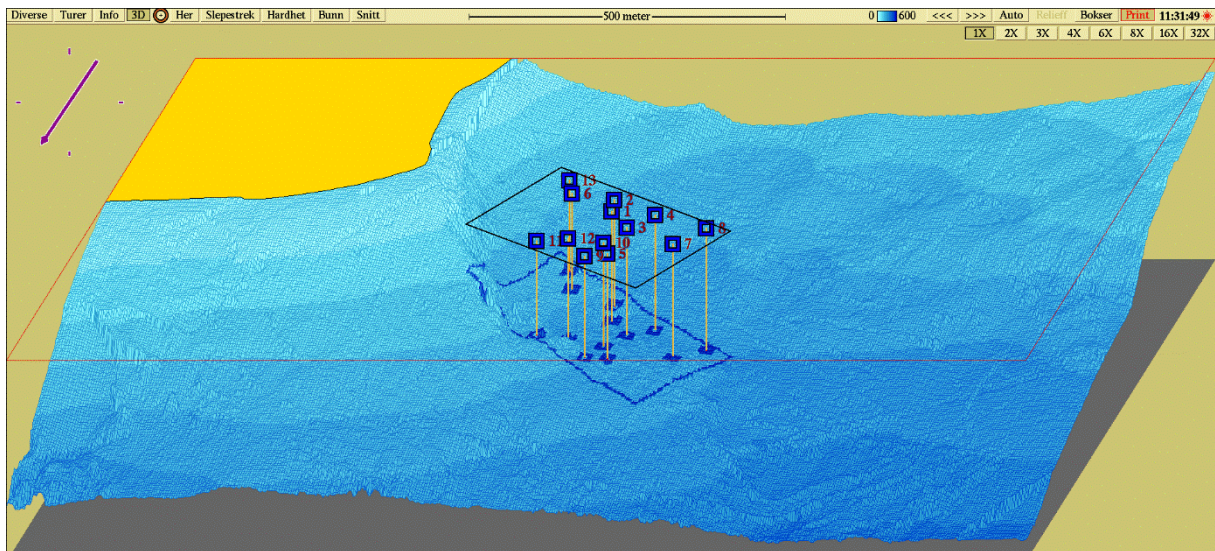
Figur 3: Tredimensjonalt isometrisk bunnkart med anleggsomriss og stasjoner. Stasjonene er markert med farge etter hva slags tilstand de har jamfør NS 9410:2016. Målestokk vises øverst i bildet. Kartdatum WGS84. Kilde: Olex.

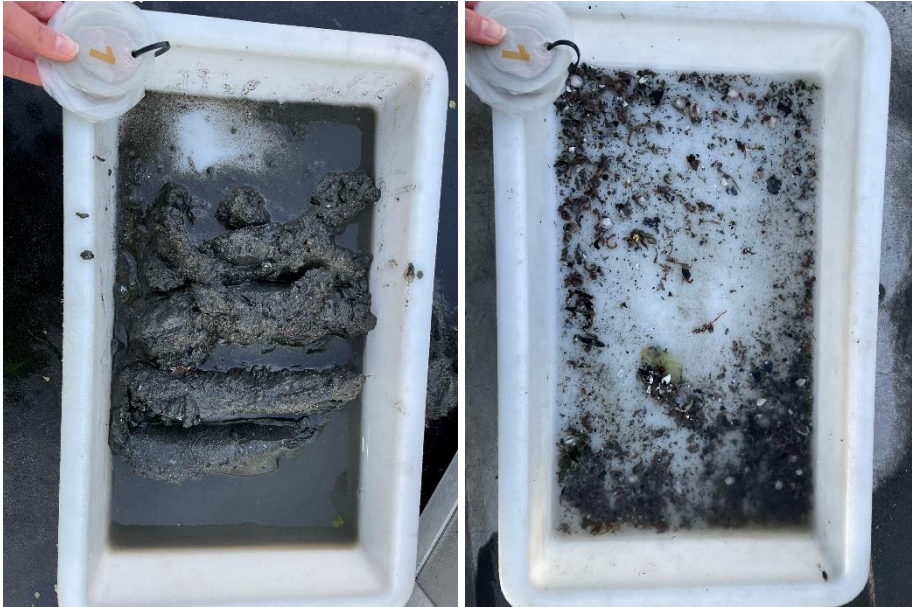
Prøvepunkt	Kommentar
1	Flyttet grunnet forslange. Thyasidae og sjøpung.
2	Thyasidae.
3	
4	Thyasidae.
5	
6	Flyttet grunnet forslange.
7	Thyasidae.
8	Åpen grabb.
9	Thyasidae.

Figur 1: Bilder som viser sedimentet fra stasjon 1 før og etter siling. Sedimentet besto av silt og sand. Foto: Aqua Kompetanse AS.

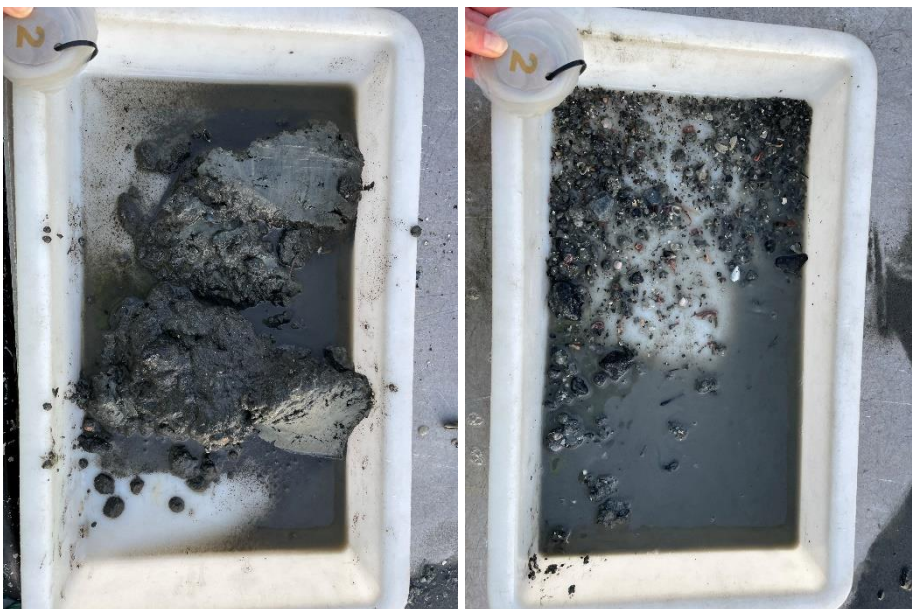
Figur 2: Bilder som viser sedimentet fra stasjon 2 før og etter siling. Sedimentet besto av leire, silt og grus. Foto: Aqua Kompetanse AS.

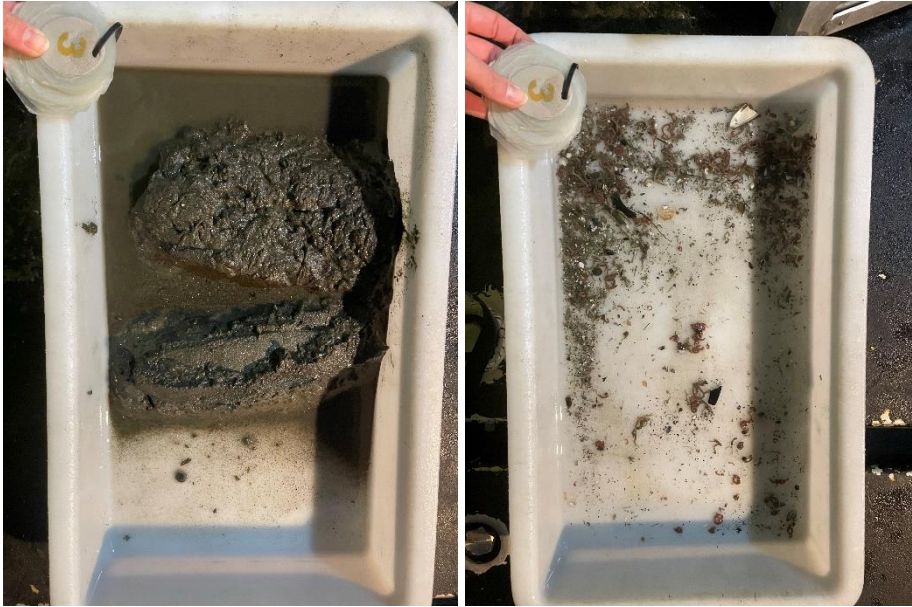
Figur 3: Bilder som viser sedimentet fra stasjon 3 før og etter siling. Sedimentet besto av leire. Foto: Aqua Kompetanse AS.

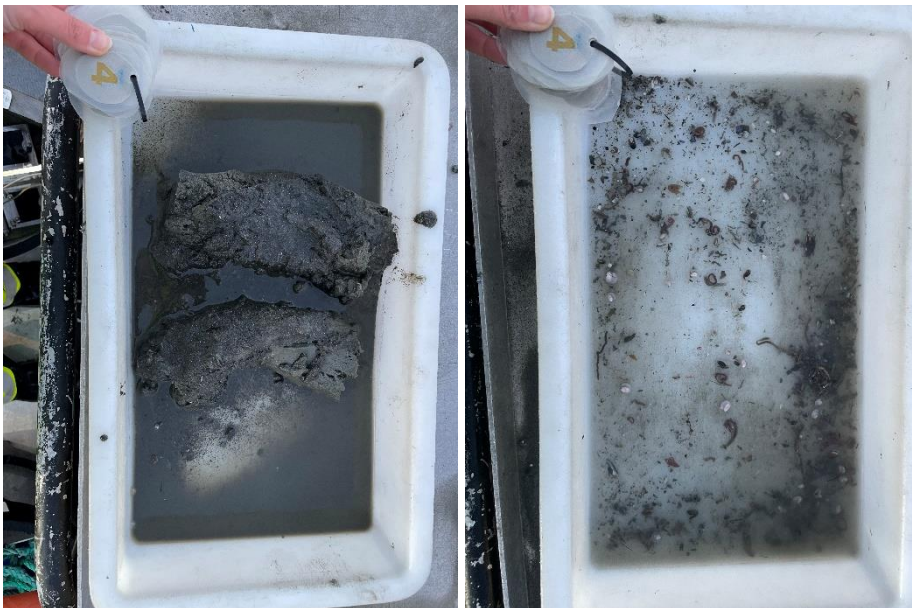
Figur 4: Bilder som viser sedimentet fra stasjon 4 før og etter siling. Sedimentet besto av leire og silt. Foto: Aqua Kompetanse AS.

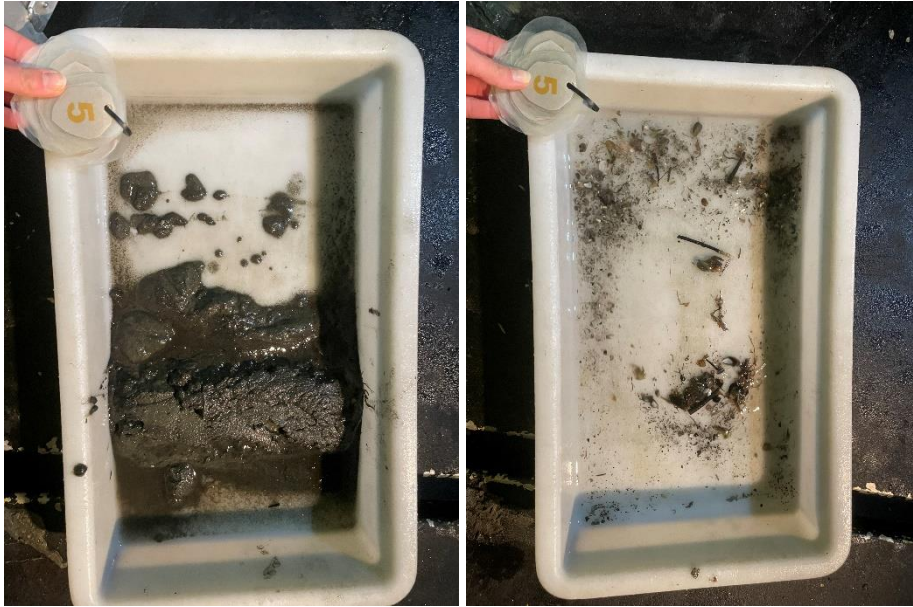
Figur 5: Bilder som viser sedimentet fra stasjon 5 før og etter siling. Sedimentet besto av leire og silt. Foto: Aqua Kompetanse AS.

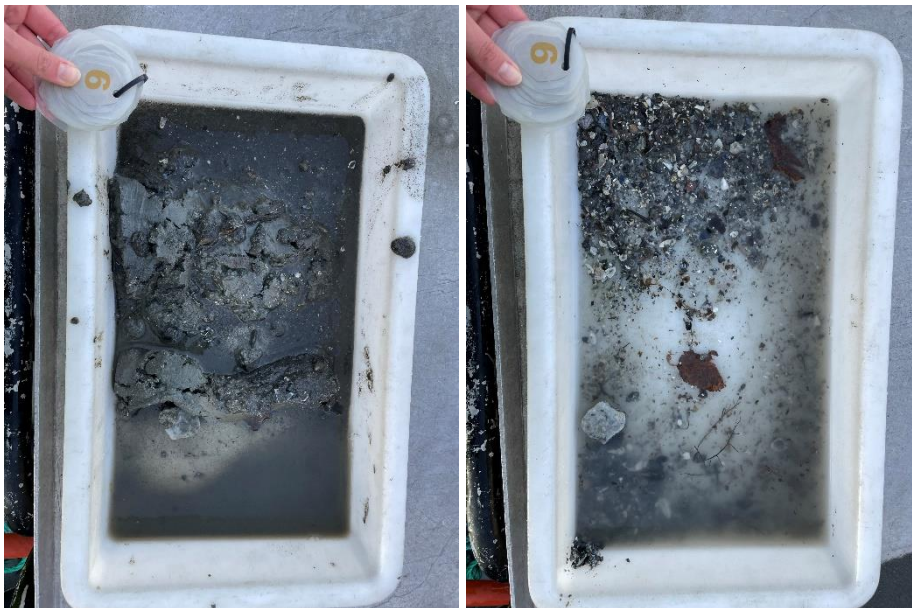
Figur 6: Bilder som viser sedimentet fra stasjon 6 før og etter siling. Sedimentet besto av leire og skjellsand. Foto: Aqua Kompetanse AS.

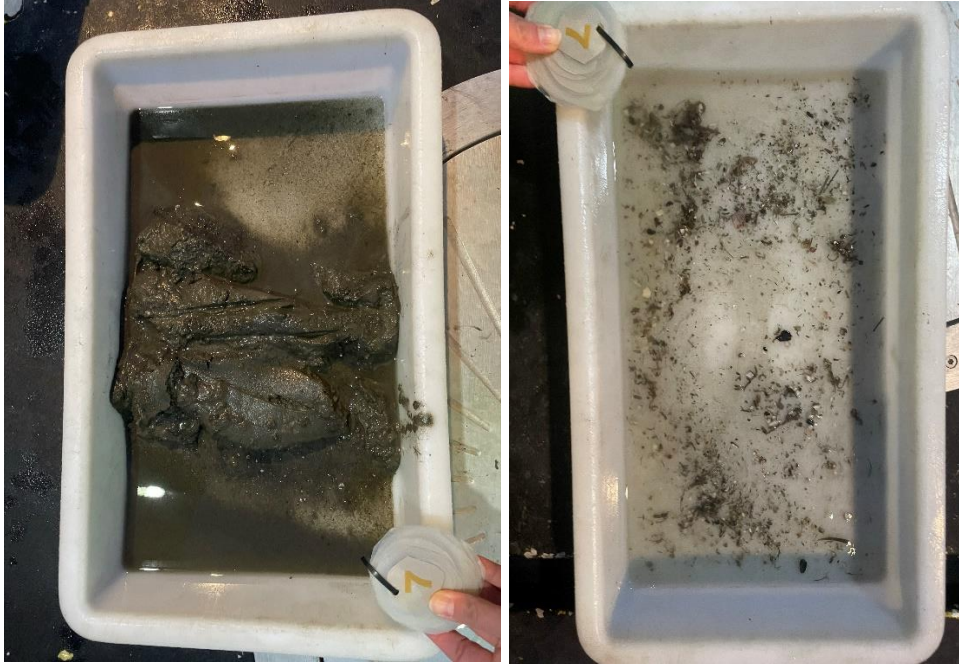
Figur 7: Bilder som viser sedimentet fra stasjon 7 før og etter siling. Sedimentet besto av leire og skjellsand. Foto: Aqua Kompetanse AS.

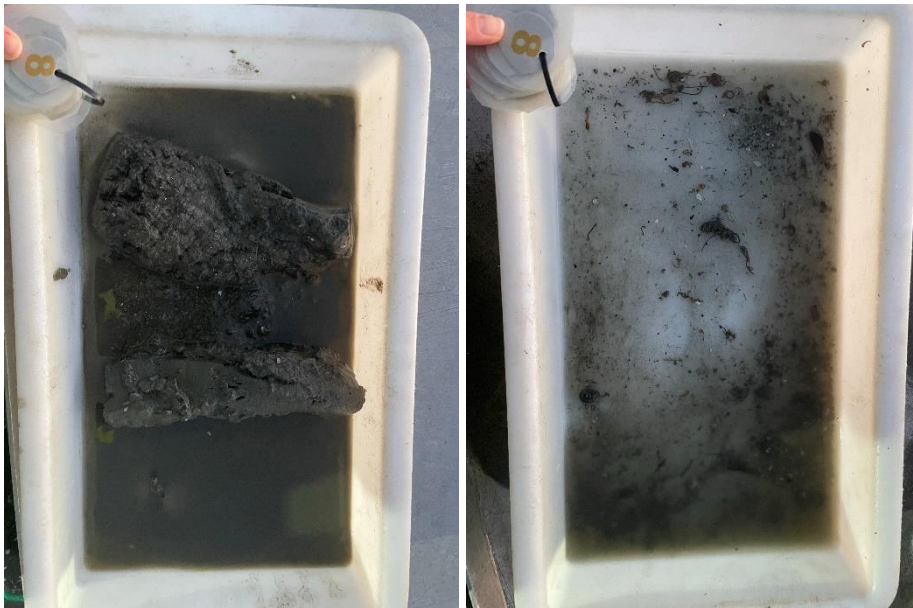
Figur 8: Bilder som viser sedimentet fra stasjon 8 før og etter siling. Sedimentet besto av leire. Foto: Aqua Kompetanse AS.

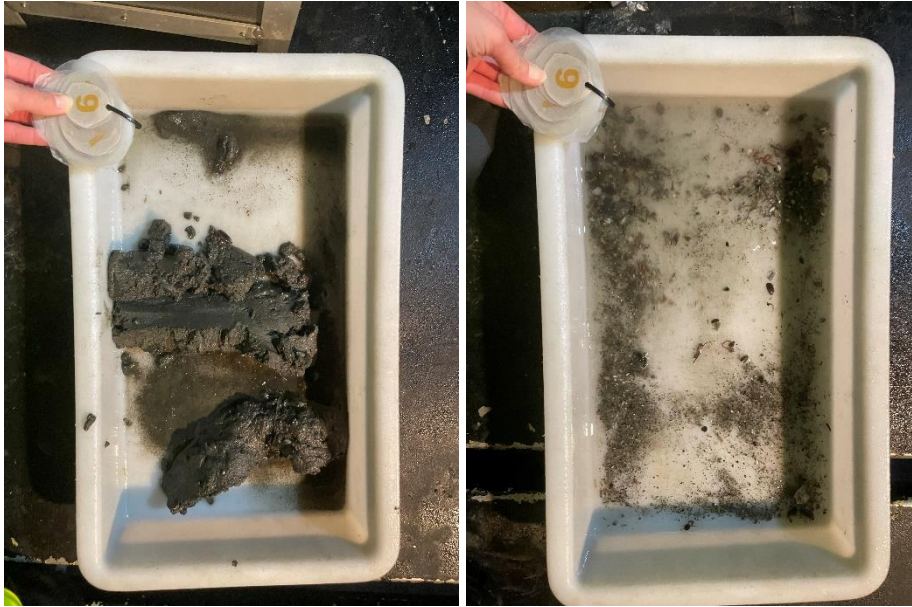
Figur 9: Bilder som viser sedimentet fra stasjon 9 før og etter siling. Sedimentet besto av leire, silt og sand. Foto: Aqua Kompetanse AS.

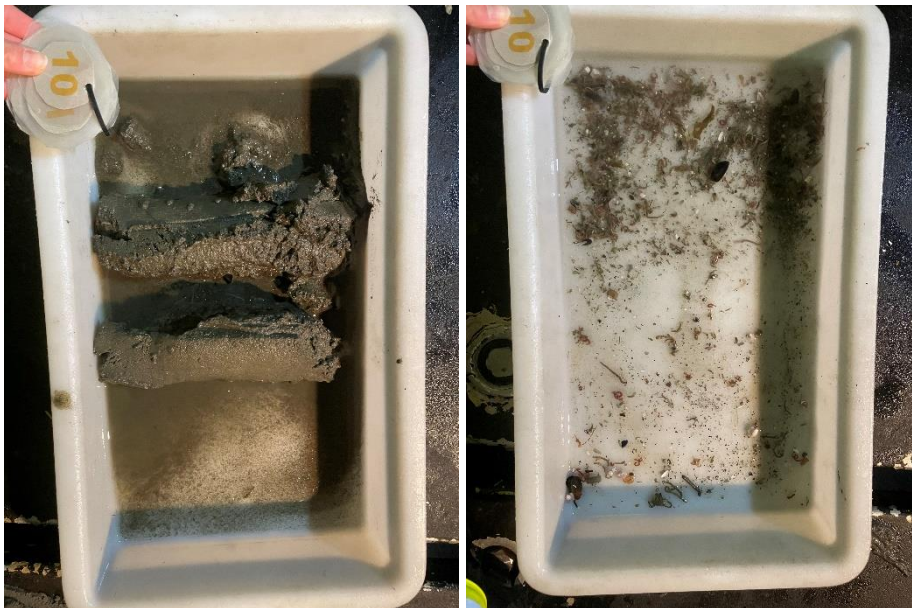
Prøvepunkt	Kommentar
10	Thyasidae.

Figur 10: Bilder som viser sedimentet fra stasjon 10 før og etter siling. Sedimentet besto av leire. Foto: Aqua Kompetanse AS.

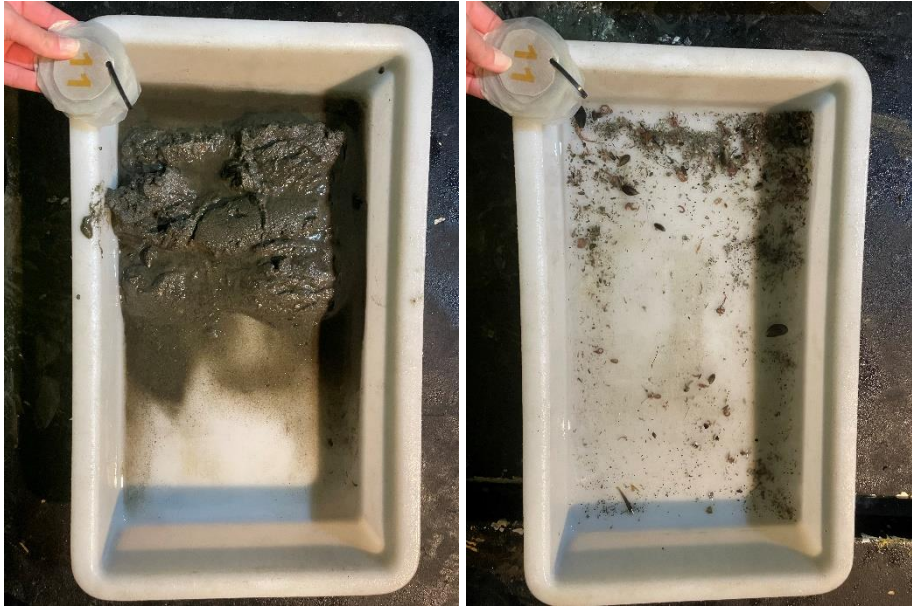
Figur 11: Bilder som viser sedimentet fra stasjon 11 før og etter siling. Sedimentet besto av silt og sand. Foto: Aqua Kompetanse AS.

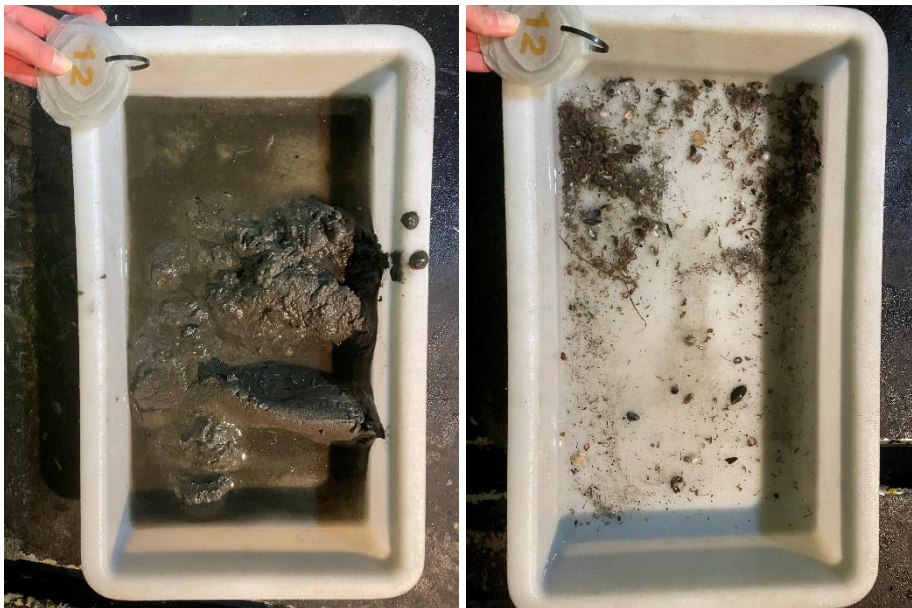
Figur 12: Bilder som viser sedimentet fra stasjon 12 før og etter siling. Sedimentet besto av silt og sand. Foto: Aqua Kompetanse AS.

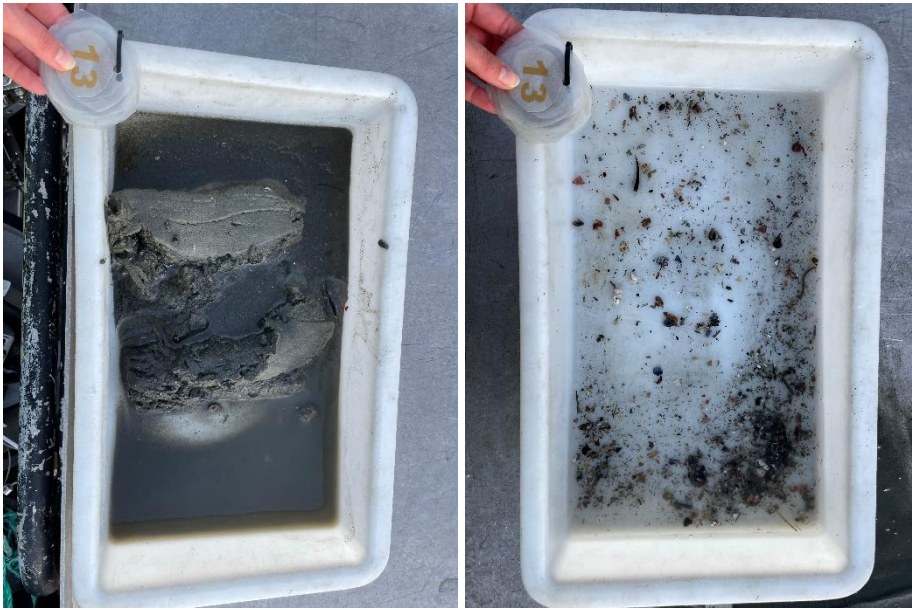
Figur 13: Bilder som viser sedimentet fra stasjon 13 før og etter siling. Sedimentet besto av leire og silt. Foto: Aqua Kompetanse AS.
