# **B-undersøkelse for lokalitet JEKTVIKA I (11269)**

**Lokalitetstilstand 2**

Rapport ID 14745

### Kartutsnitt tilhørende B-undersøkelsen ved Jektvika I i oktober 2024

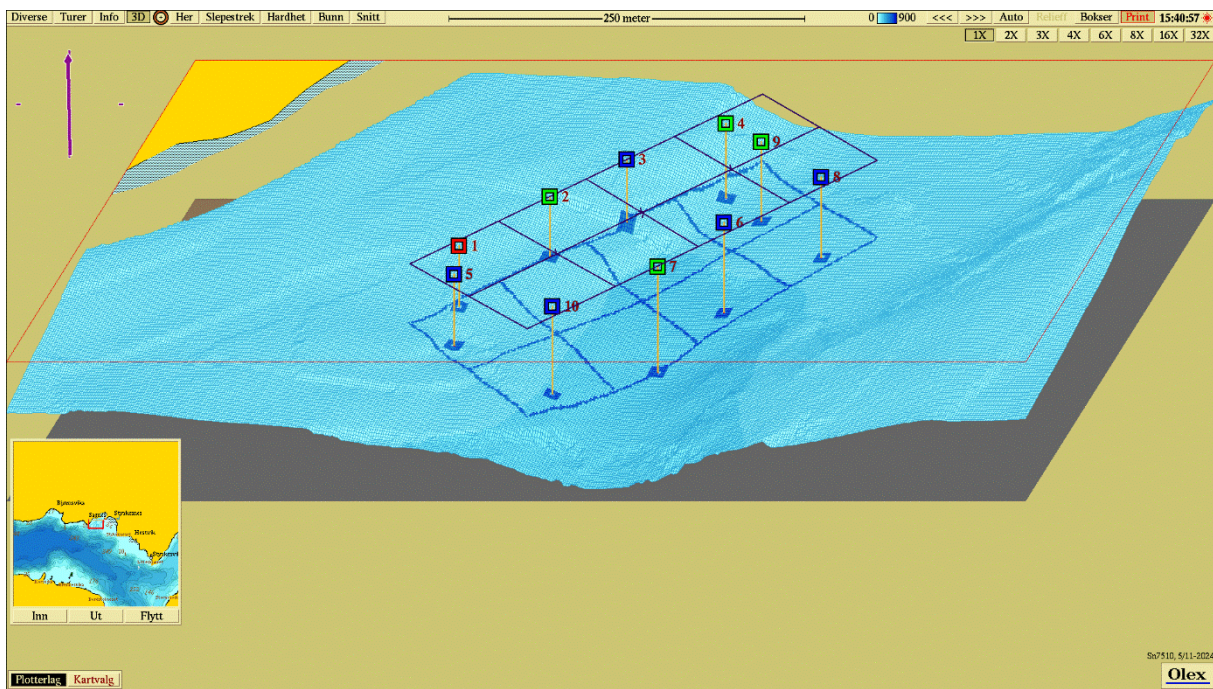
**Figur 3:** Tredimensjonalt isometrisk bunnkart med anleggsomriss og stasjoner. Stasjonene er markert med farge etter hva slags tilstand de har jamfør NS 9410:2016. Målestokk vises øverst i bildet. Kartdatum WGS84. Kilde: Olex.

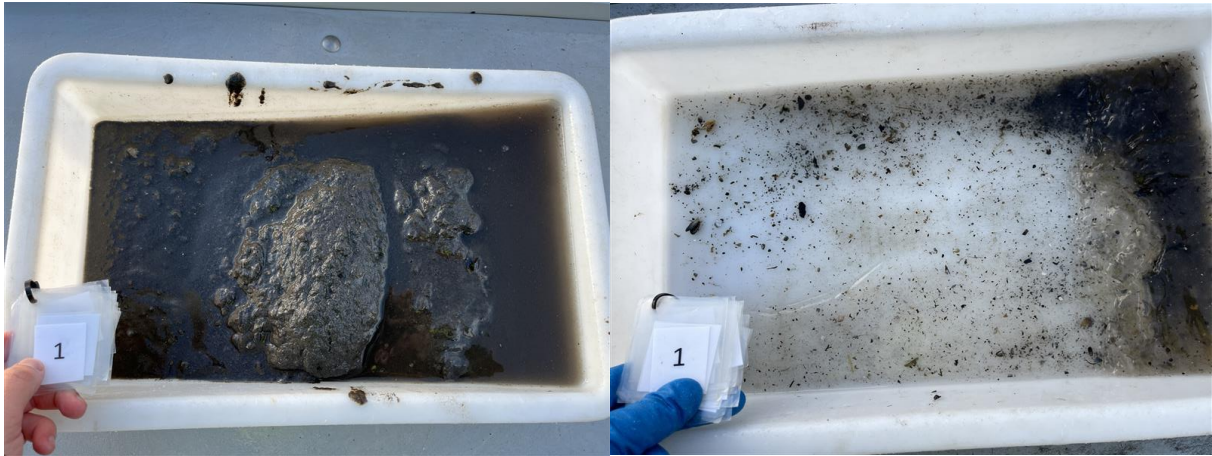
Prøvepunkt	Kommentar
1	Spøkelseskreps
2	For lite sediment for pH/Eh måling
3	
4	
5	
6	
7	
8	Andre dyr: 4 snegl
9

**Figur 1:** Bilder som viser sedimentet fra stasjon 1 før og etter siling. Sedimentet besto av silt. Det ble registrert fekalier i denne prøven. Foto: Aqua Kompetanse AS.

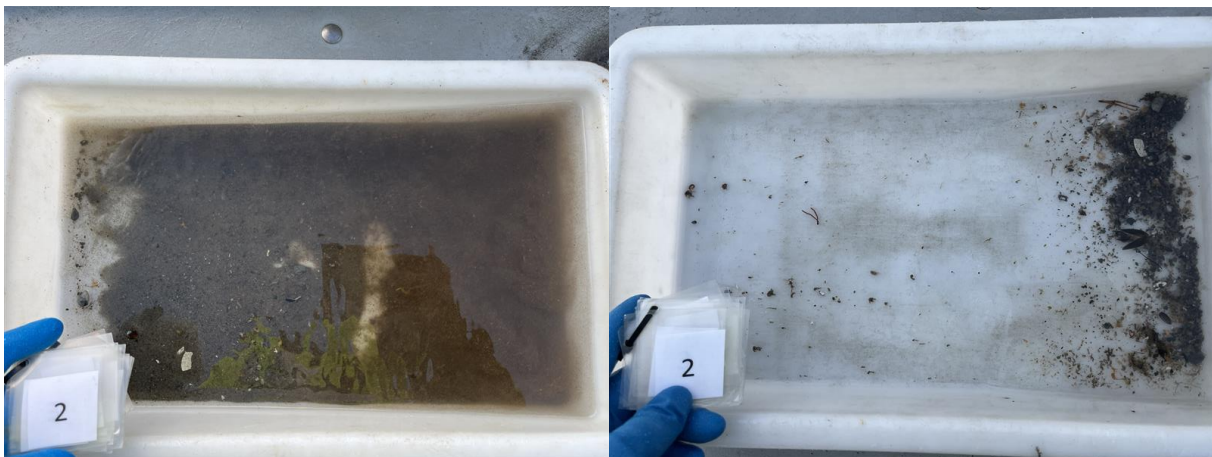
**Figur 2:** Bilder som viser sedimentet fra stasjon 2 før og etter siling. Sedimentet besto av silt på steinbunn. Det ble registrert fekalier i denne prøven. Foto: Aqua Kompetanse AS.

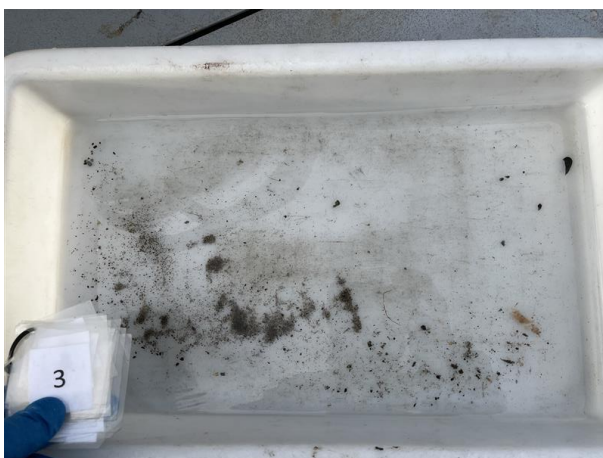
**Figur 3:** Bilde som viser sedimentet fra stasjon 3. Prøven viste fjellbunn. Det ble registrert fekalier i denne prøven. Foto: Aqua Kompetanse AS.

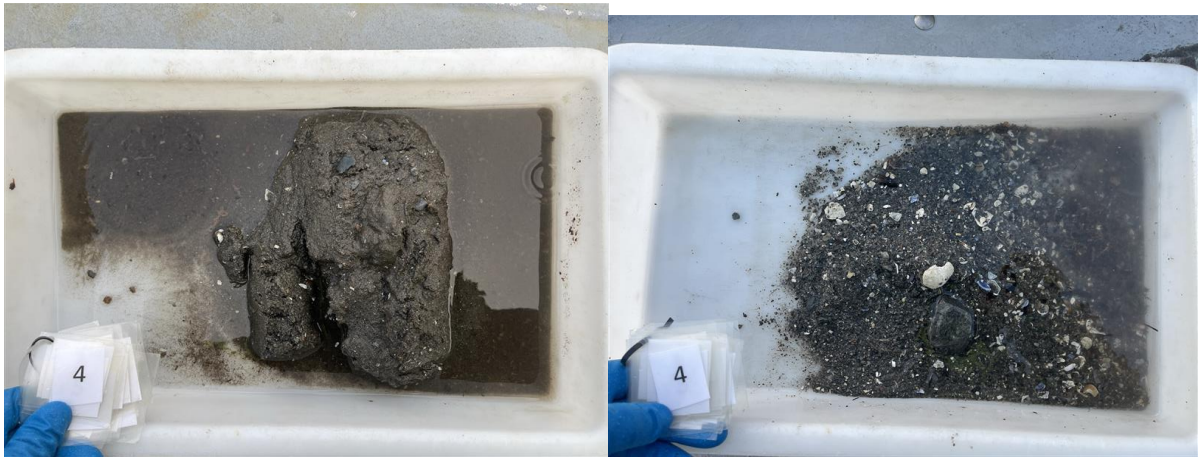
**Figur 4:** Bilder som viser sedimentet fra stasjon 4 før og etter siling. Sedimentet besto av silt og grus. Foto: Aqua Kompetanse AS.

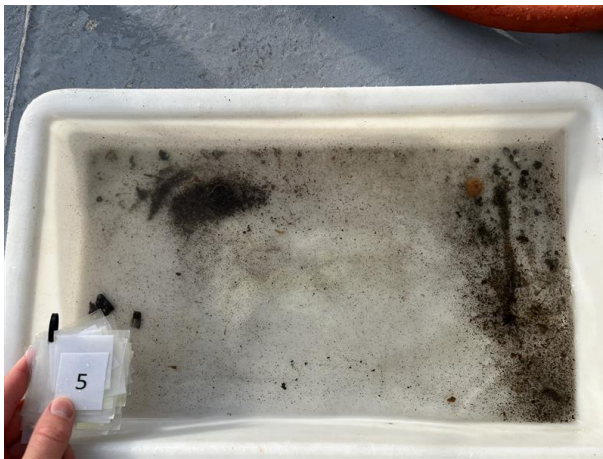
**Figur 5:** Bilde som viser sedimentet fra stasjon 5 før og etter siling. Sedimentet besto av silt på fjellbunn. Det ble registrert fekalier i denne prøven. Foto: Aqua Kompetanse AS.

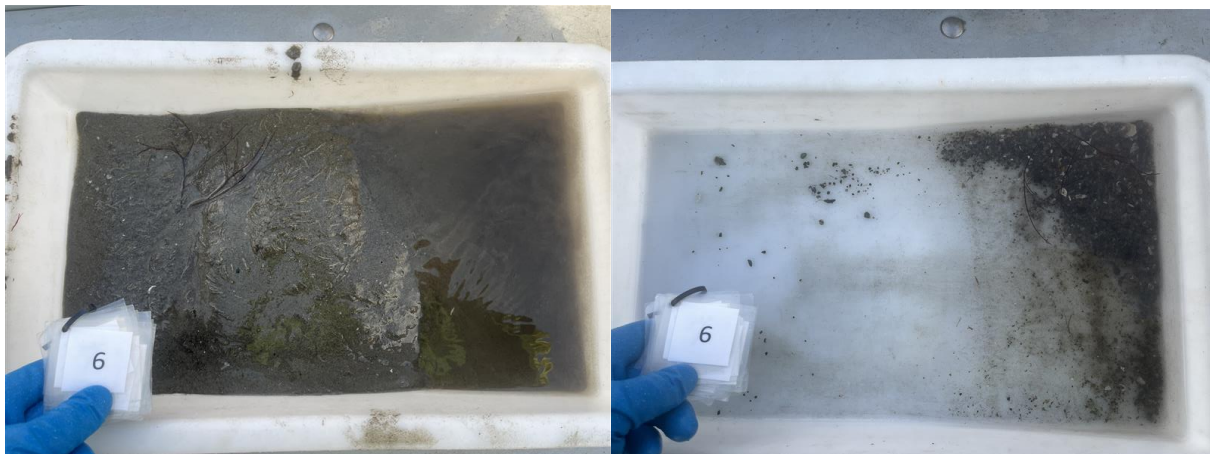
**Figur 6:** Bilder som viser sedimentet fra stasjon 6 før og etter siling. Sedimentet besto av silt, sand og grus. Foto: Aqua Kompetanse AS.

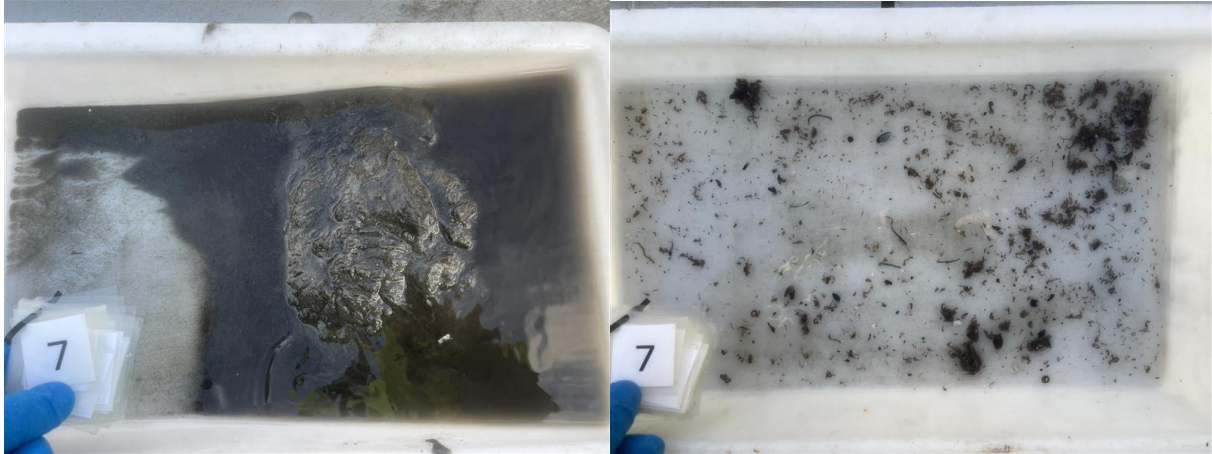
**Figur 7:** Bilder som viser sedimentet fra stasjon 7 før og etter siling. Sedimentet besto av silt og grus. Foto: Aqua Kompetanse AS.

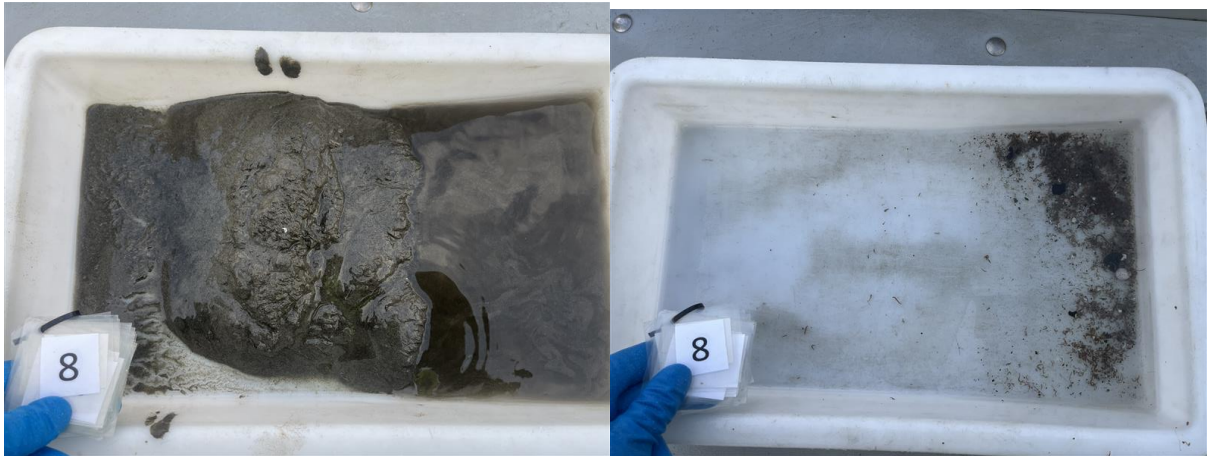
**Figur 8:** Bilder som viser sedimentet fra stasjon 8 før og etter siling. Sedimentet besto av silt og sand. Foto: Aqua Kompetanse AS.

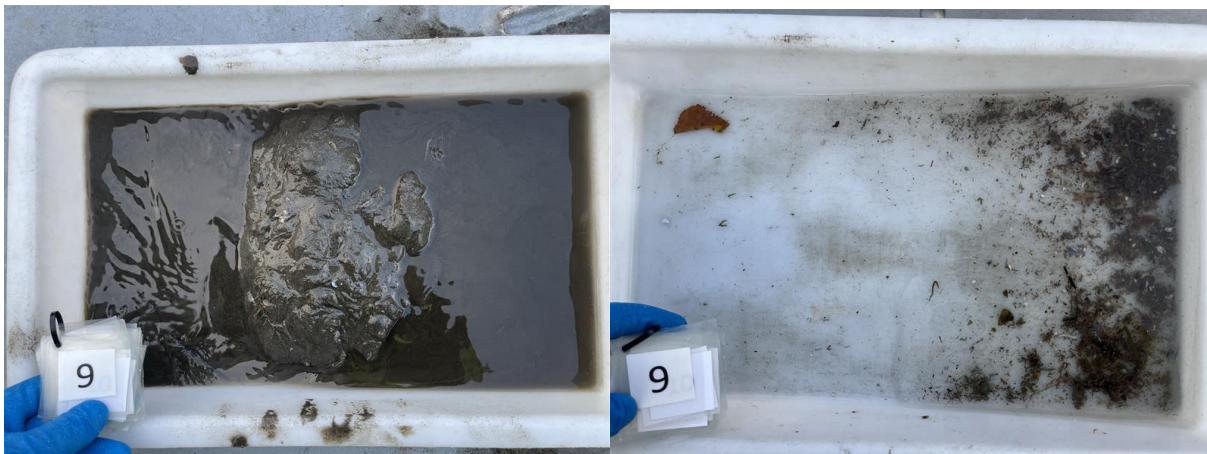
**Figur 9:** Bilder som viser sedimentet fra stasjon 9 før og etter siling. Sedimentet besto av sil. Det ble registrert fekalier i denne prøven. Foto: Aqua Kompetanse AS.

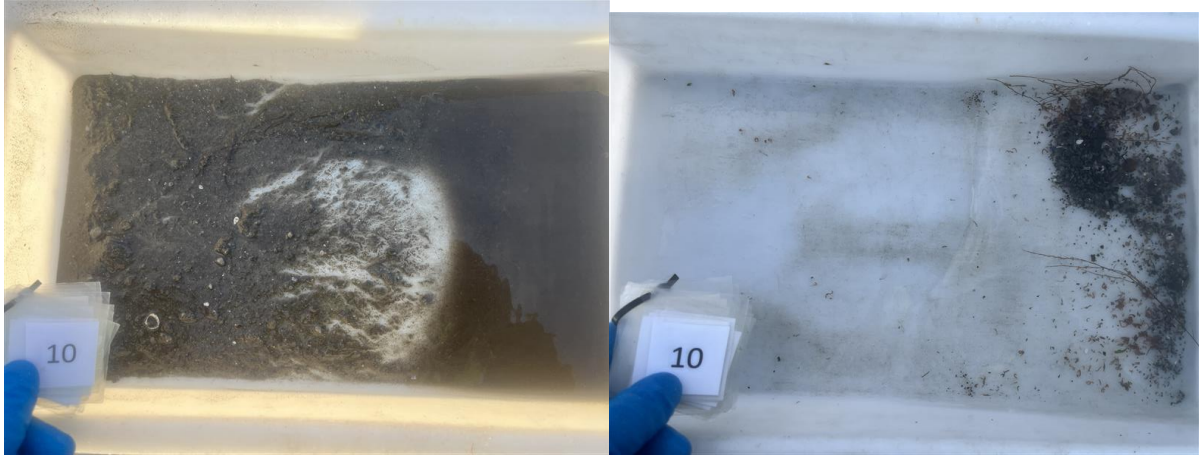
**Figur 10:** Bilder som viser sedimentet fra stasjon 10 før og etter siling. Sedimentet besto av silt og grus. Det ble også registrert fjellbunn. Foto: Aqua Kompetanse AS.
