# **B-undersøkelse for lokalitet MOVIK (30157)**

**Lokalitetstilstand 1**

Rapport ID 14746

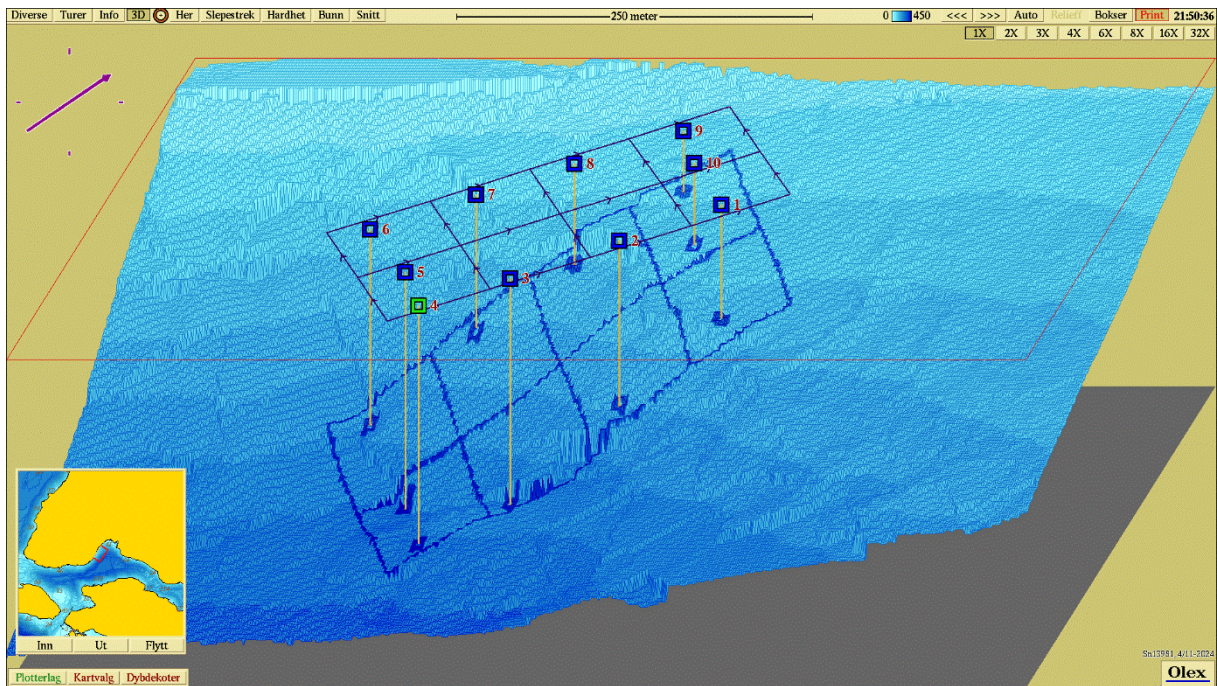
**Figur 3:** Tredimensjonalt isometrisk bunnkart med anleggsomriss og stasjoner. Stasjonene er markert med farge etter hva slags tilstand de har jamfør NS 9410:2016. Målestokk vises øverst i bildet. Kartdatum WGS84. Kilde: Olex.

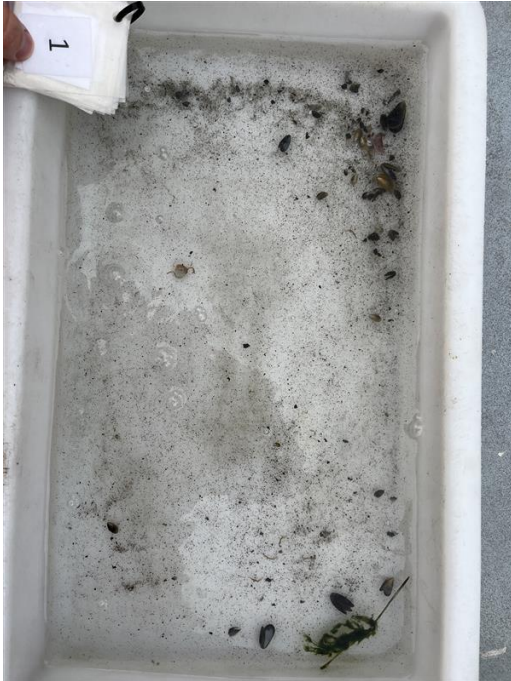
Prøvepunkt	Kommentar
1	Død krabbe
2	Rullende grabb
3	
4	Døde skjell
5	
6	Rullende grabb på første forsøk
7	
8	
9

**Figur 1:** Bilder som viser sedimentet fra stasjon 1. Sedimentet besto av strø av silt på fjellbunn. Foto: Aqua Kompetanse AS.

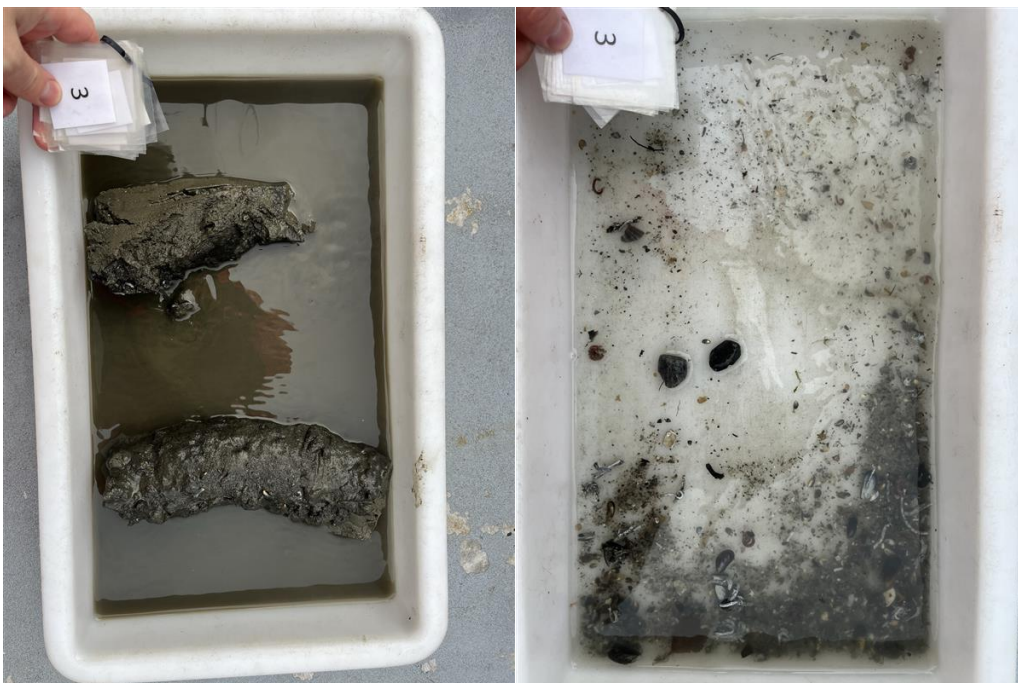
**Figur 2:** Bilder som viser sedimentet fra stasjon 3 før og etter siling. Sedimentet besto av silt og leire, og noe grus. Foto: Aqua Kompetanse AS.

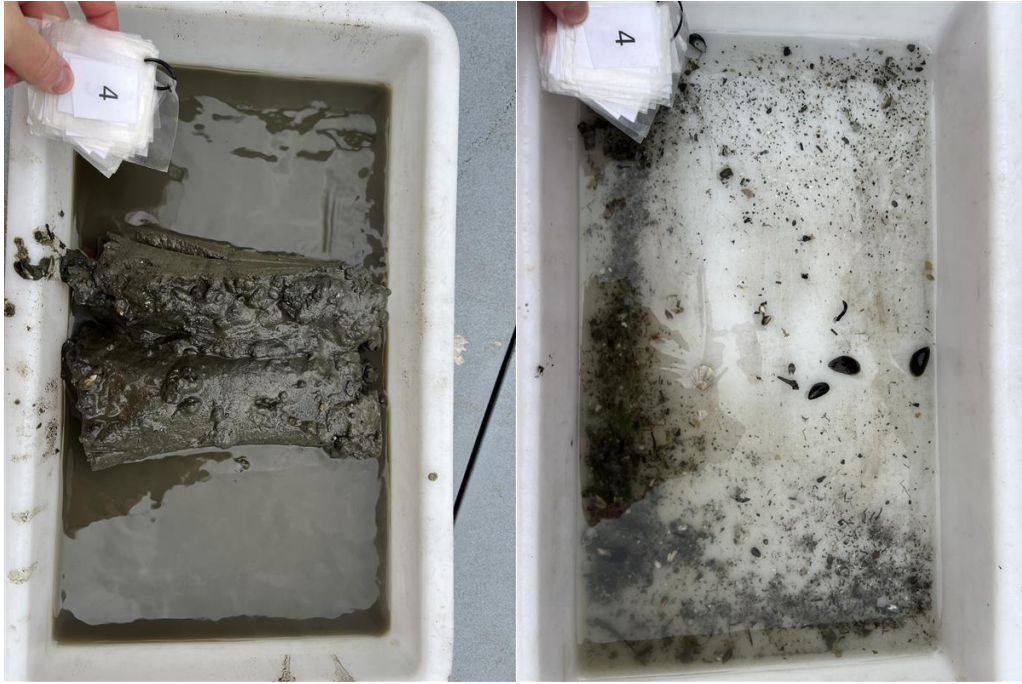
**Figur 3:** Bilder som viser sedimentet fra stasjon 4 før og etter siling. Sedimentet besto av leire og silt. Foto: Aqua Kompetanse AS.

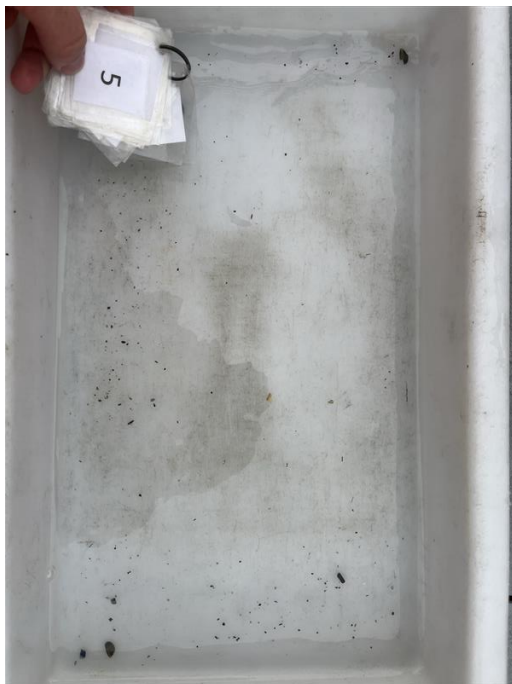
**Figur 4:** Bilder som viser sedimentet fra stasjon 5. Sedimentet besto av strø av silt på fjellbunn. Foto: Aqua Kompetanse AS.

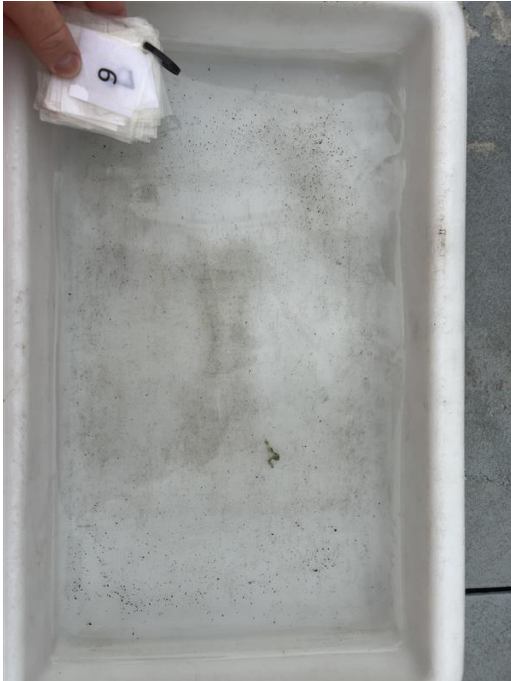
**Figur 5:** Bilder som viser sedimentet fra stasjon 5. Her ble det kun registrert fjellbunn. Foto: Aqua Kompetanse AS.

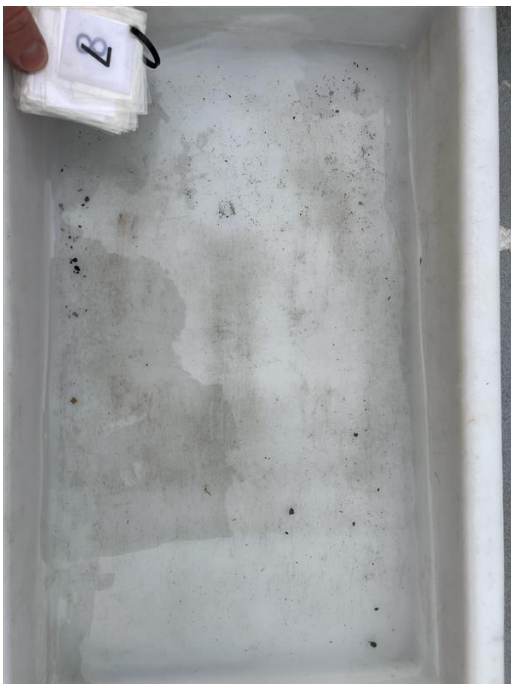
**Figur 6:** Bilder som viser sedimentet fra stasjon 7. Sedimentet besto av strø av silt på fjellbunn. Foto: Aqua Kompetanse AS.

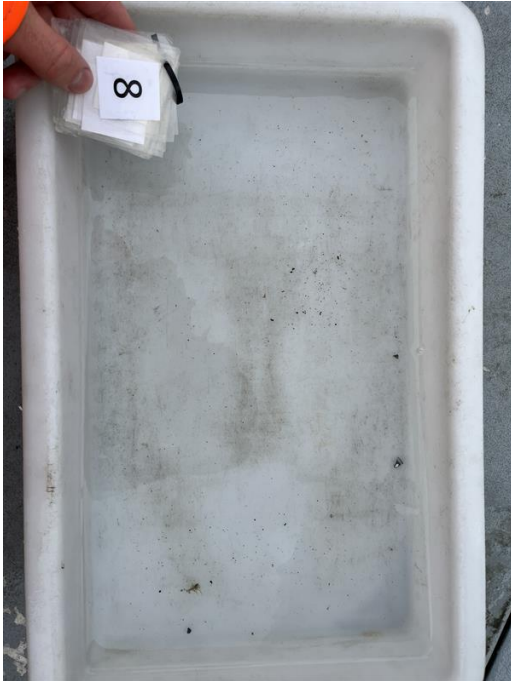
**Figur 7:** Bilder som viser sedimentet fra stasjon 8. Her ble det registrert fjellbunn og rester av fekalier. Foto: Aqua Kompetanse AS.

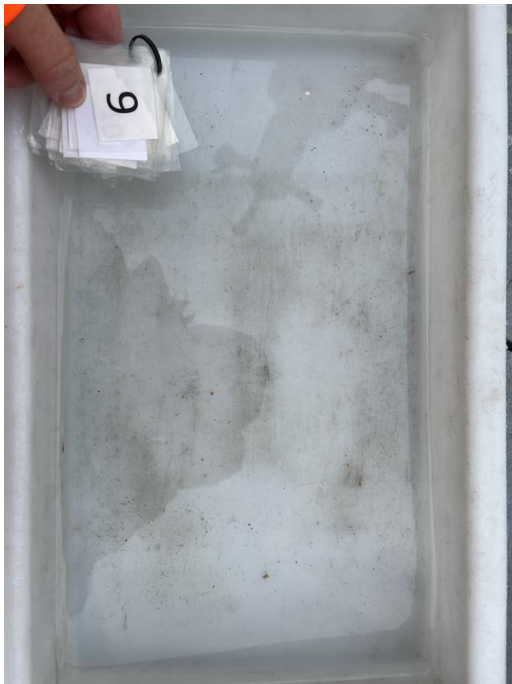
**Figur 8:** Bilder som viser sedimentet fra stasjon 9. Her ble det registrert fjellbunn og rester av fekalier. Foto: Aqua Kompetanse AS.

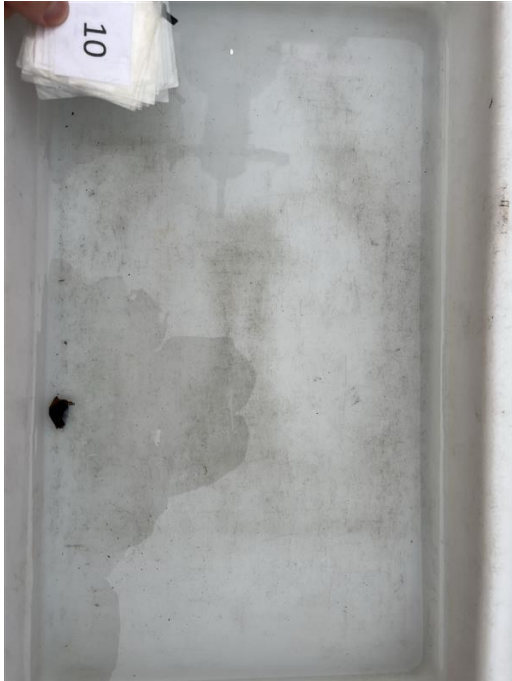
**Figur 9:** Bilder som viser sedimentet fra stasjon 10. Her ble det kun registrert fjellbunn. Foto: Aqua Kompetanse AS.
