B-undersøkelse for lokalitet SYRTANGEN (10309)

Lokalitetstilstand 1

Rapport ID 14900

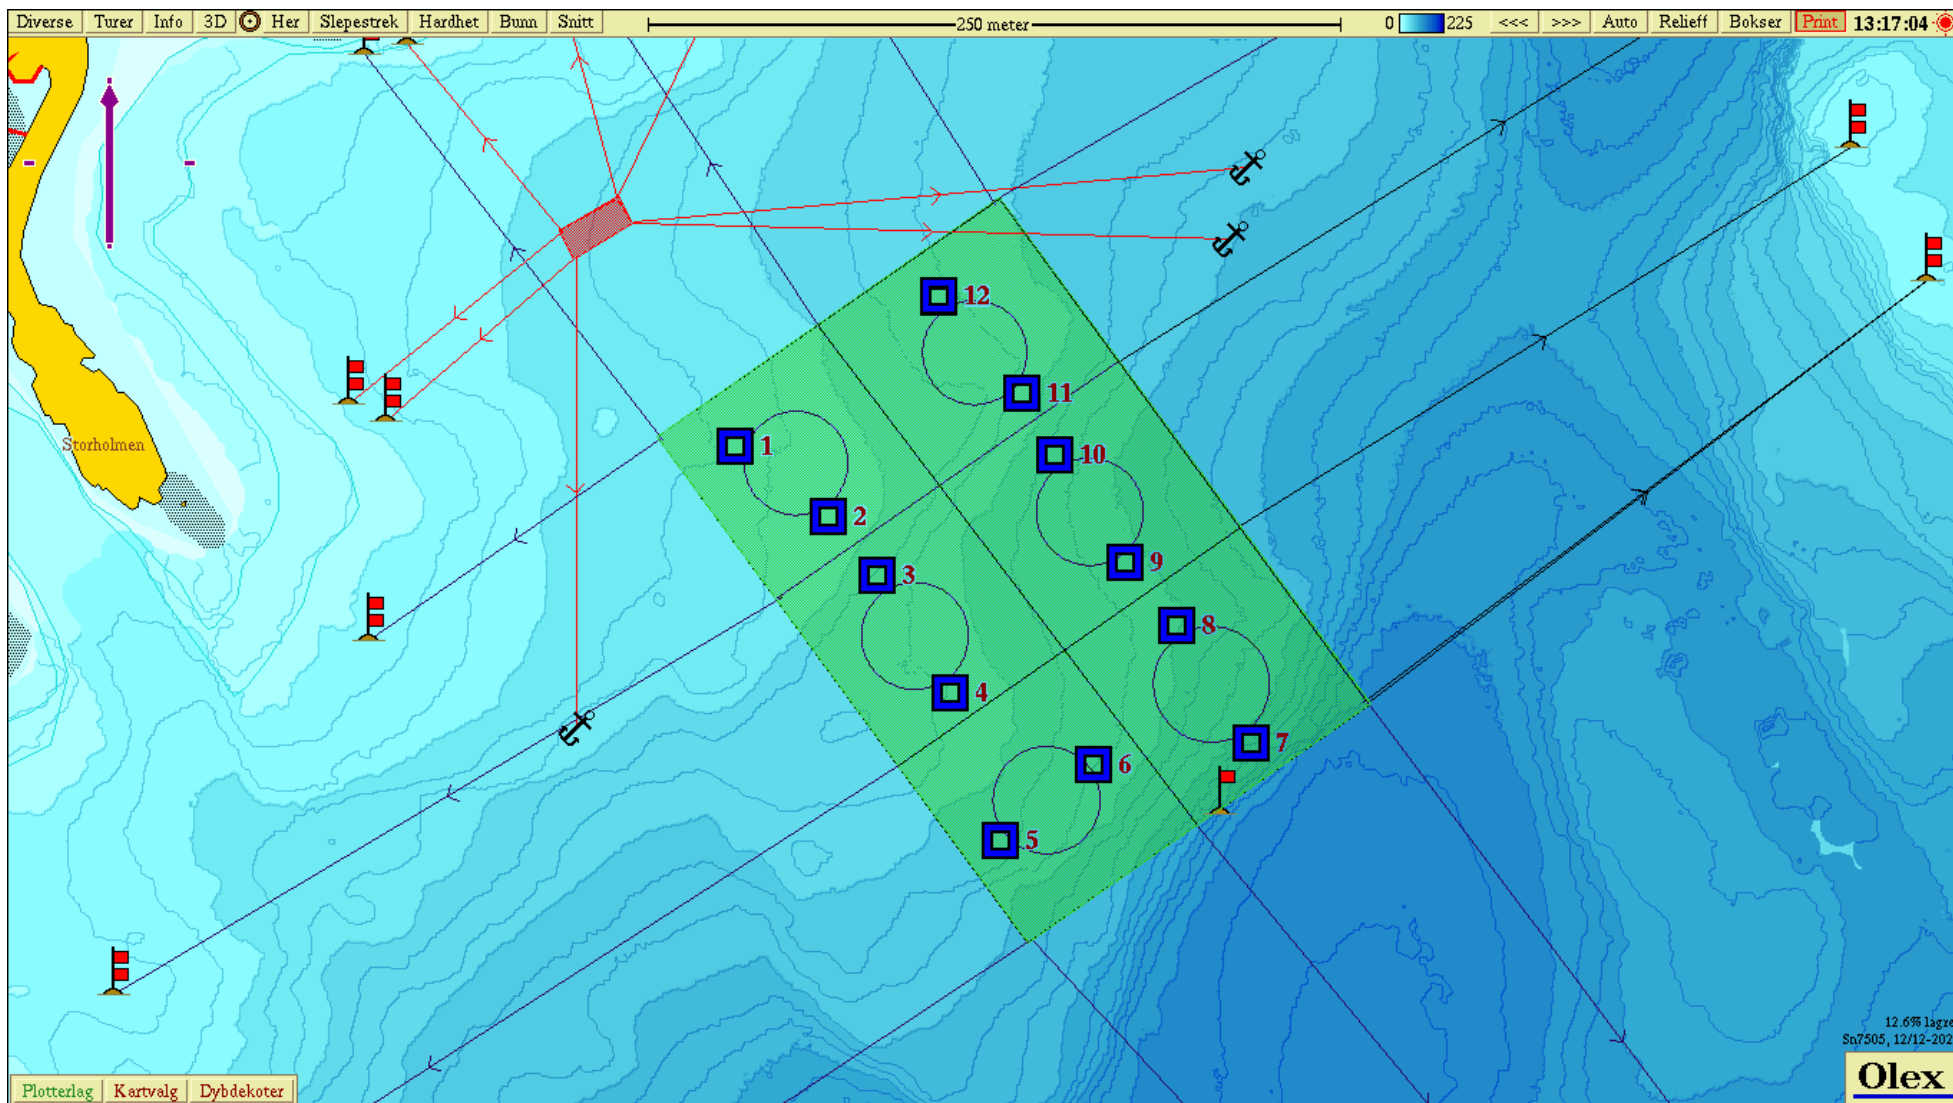
Figur 4. Kartet viser anleggsplasseringen, fortøyningslinjer og prøvestasjoner for B-undersøkelsen. Lilla pil viser orientering av kart, rødt flagg markerer posisjon for strømmålere. Prøvestasjonene er markert med fargen som representerer stasjonens tilstand (blått kvadrat = 1, grønt kvadrat = 2, gult kvadrat = 3, rødt kvadrat = 4). Kartdatum WGS84.

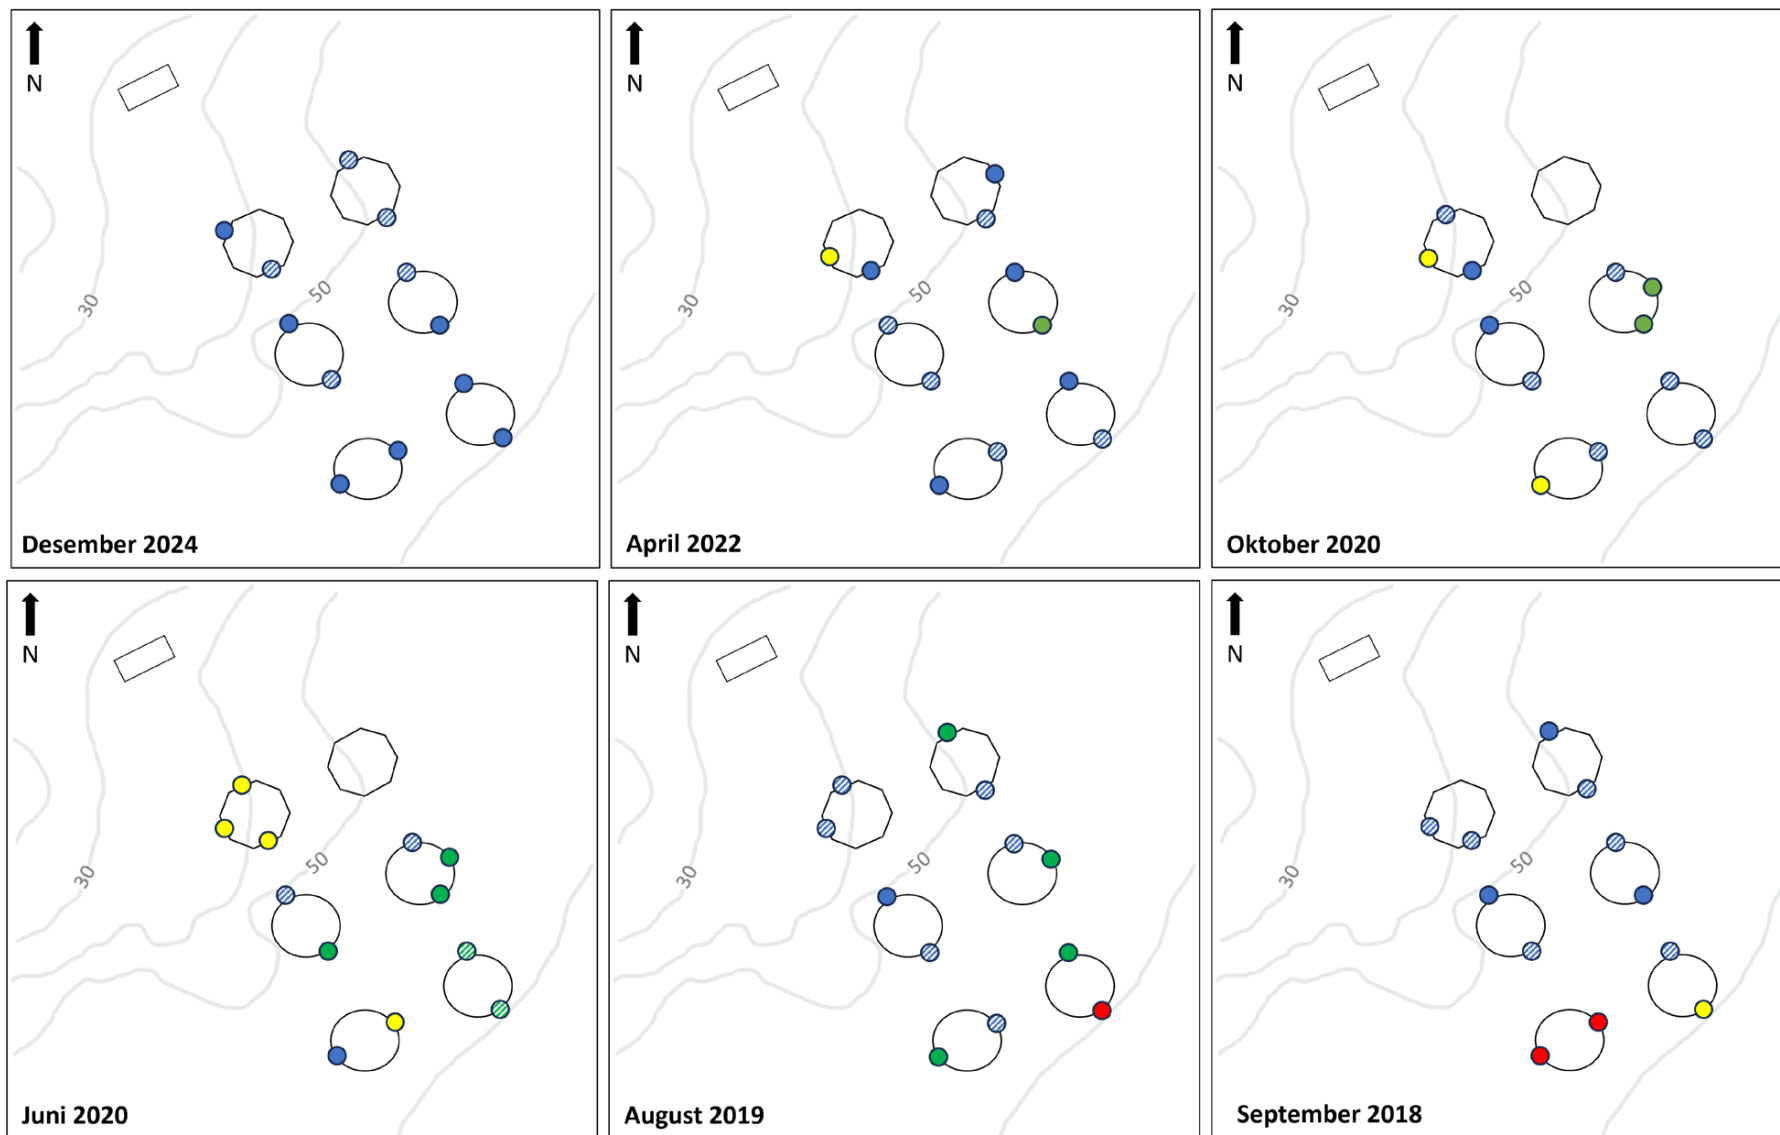
Figur 6. Oversikt over tilstanden til enkeltstasjoner fra B-undersøkelsene gjennomført fra 2018 til 2024. Data for foregående undersøkelser er hentet fra historiske rapporter (se referanseliste). Stasjoner med skravert fyll indikerer hardbunnsstasjoner. Farger indikerer stasjonens respektive tilstand (blå = tilstand 1, grønn = tilstand 2, gul = tilstand 3 og rød = tilstand 4).. Kartene er orienterte mot nord. Kilde: Fiskeridirektoratets kartverktøy.

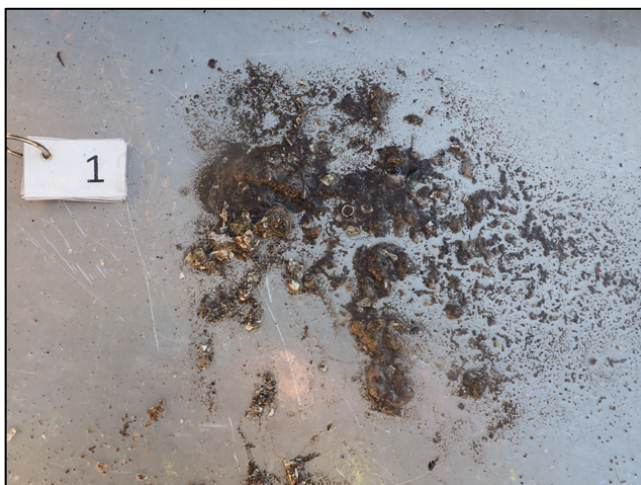
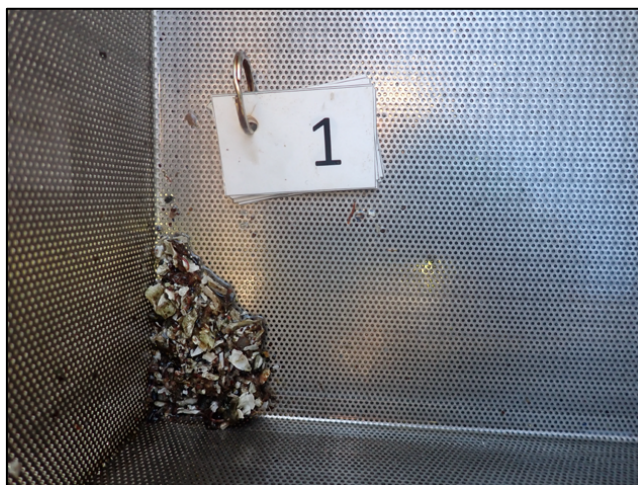
Prøvepunkt 1

Figur 7. Bilde av sedimentet hentet opp ved prøvepunkt 1. Uvasket prøve til venstre og vasket/silt prøve til høyre.

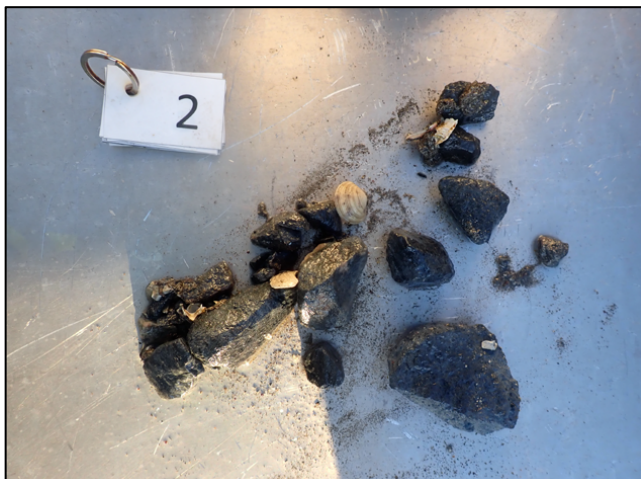
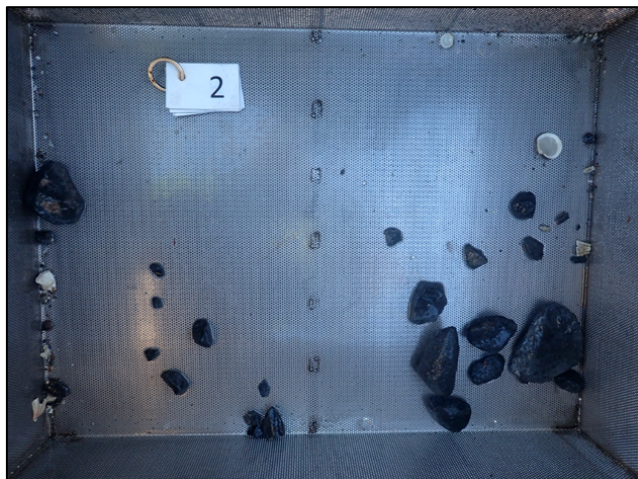
Prøvepunkt 2

Prøvepunkt	Kommentar
1	
2	Steiner
3	
4	Organisk materiale og spor av sand
5	Steiner
6	
7	
8	
9

Figur 8. Bilde av sedimentet hentet opp ved prøvepunkt 2. Uvasket prøve til venstre og vasket/silt prøve til høyre.

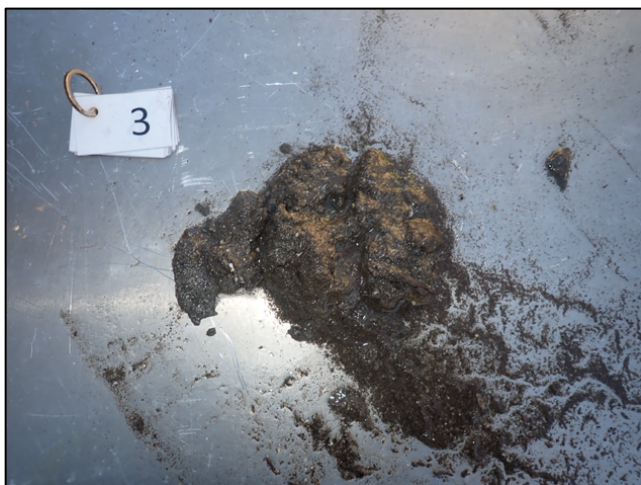
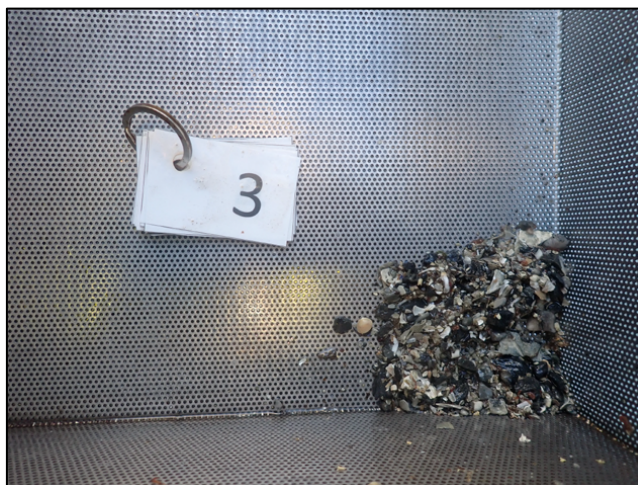
Prøvepunkt 3

Figur 9. Bilde av sedimentet hentet opp ved prøvepunkt 3. Uvasket prøve til venstre og vasket/silt prøve til høyre.

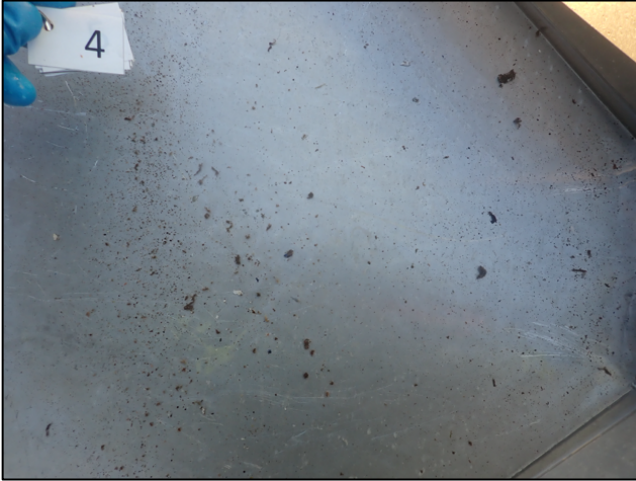
Prøvepunkt 4

Figur 10. Bilde av sedimentet hentet opp ved prøvepunkt 4.

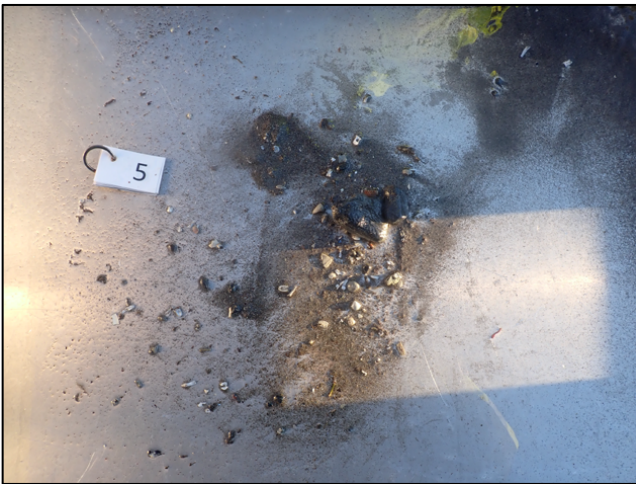
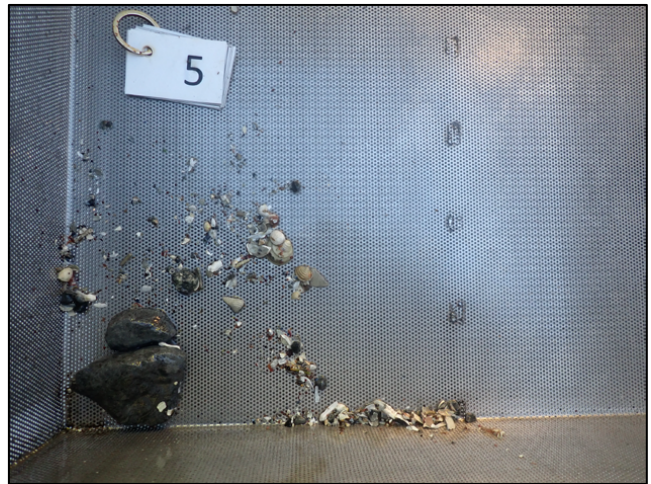
Prøvepunkt 5

Figur 11. Bilde av sedimentet hentet opp ved prøvepunkt 5. Uvasket prøve til venstre og vasket/silt prøve til høyre.

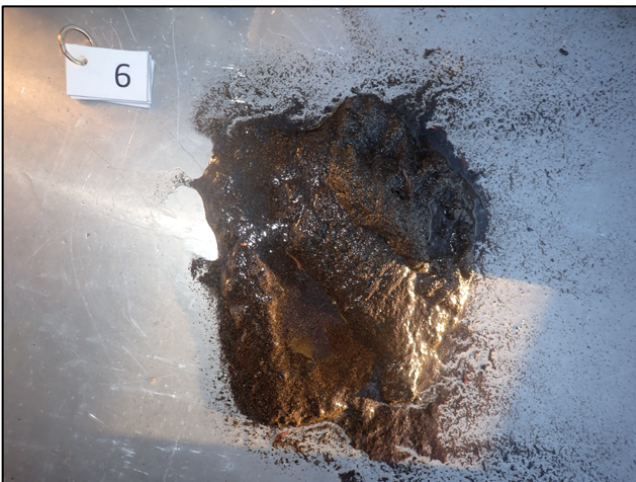
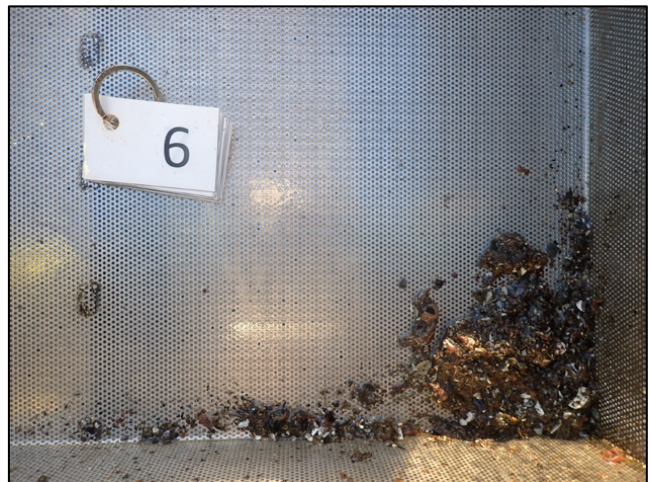
Prøvepunkt 6

Figur 12. Bilde av sedimentet hentet opp ved prøvepunkt 6. Uvasket prøve til venstre og vasket/silt prøve til høyre.

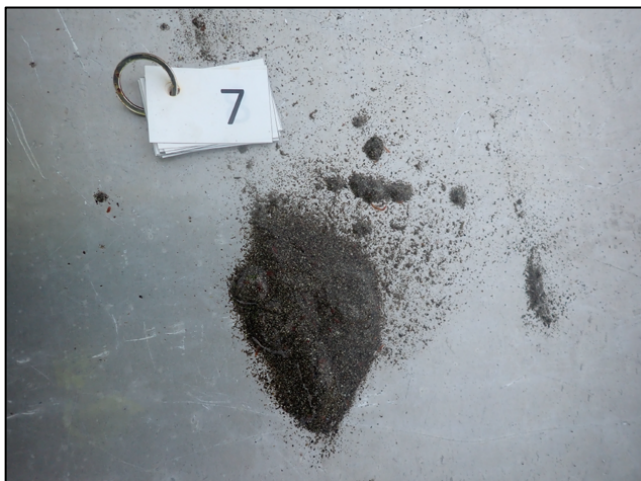
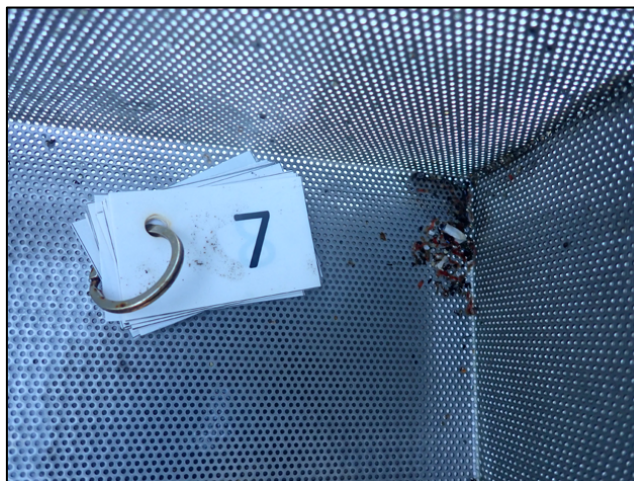
Prøvepunkt 7

Figur 13. Bilde av sedimentet hentet opp ved prøvepunkt 7. Uvasket prøve til venstre og vasket/silt prøve til høyre.

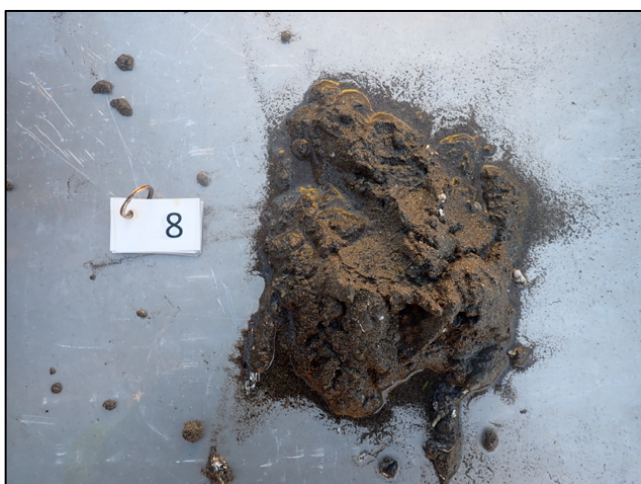
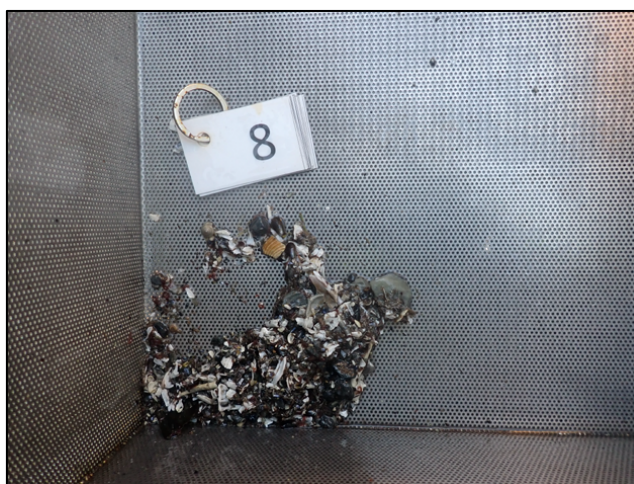
Prøvepunkt 8

Figur 14. Bilde av sedimentet hentet opp ved prøvepunkt 8. Uvasket prøve til venstre og vasket/silt prøve til høyre.

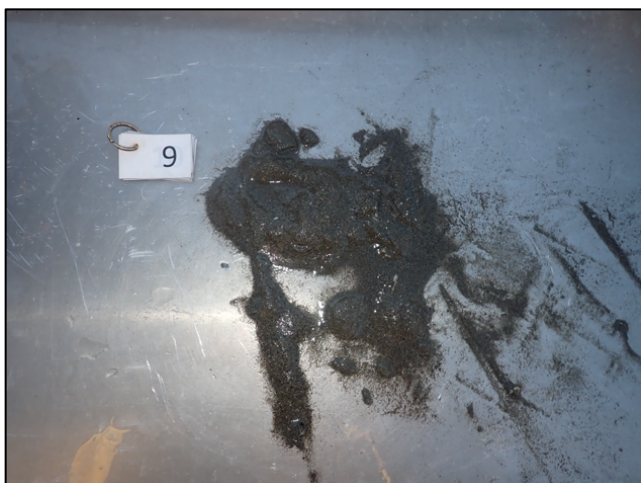
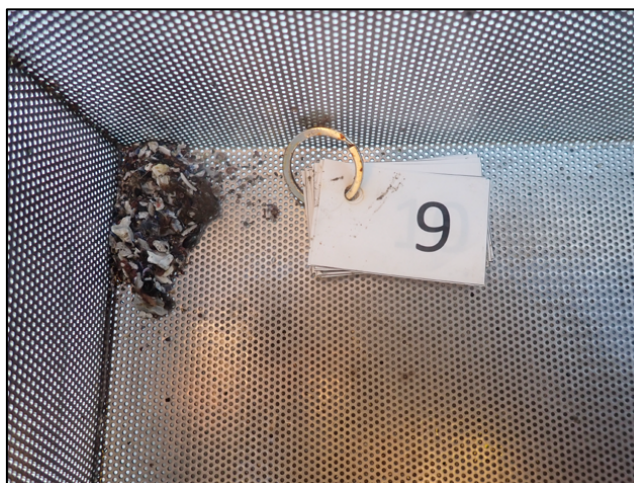
Prøvepunkt 9

Figur 15. Bilde av sedimentet hentet opp ved prøvepunkt 9. Uvasket prøve til venstre og vasket/silt prøve til høyre.

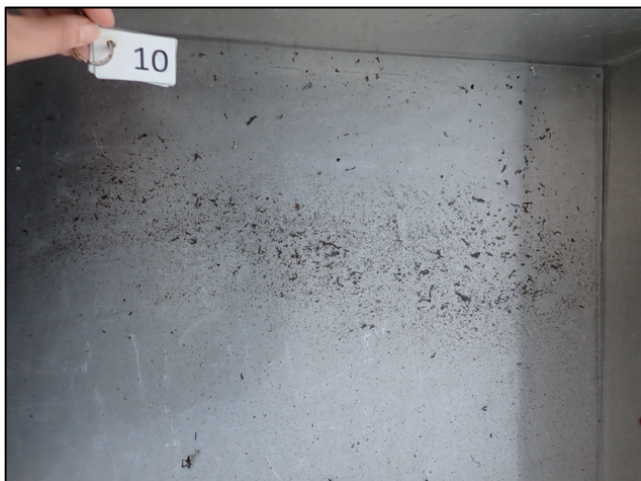
Prøvepunkt 10

Prøvepunkt	Kommentar
10	Spor av organisk materiale.

Figur 16. Bilde av sedimentet hentet opp ved prøvepunkt 10.

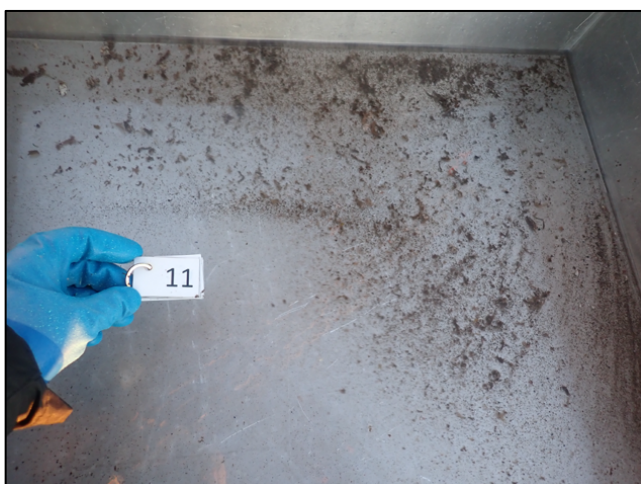
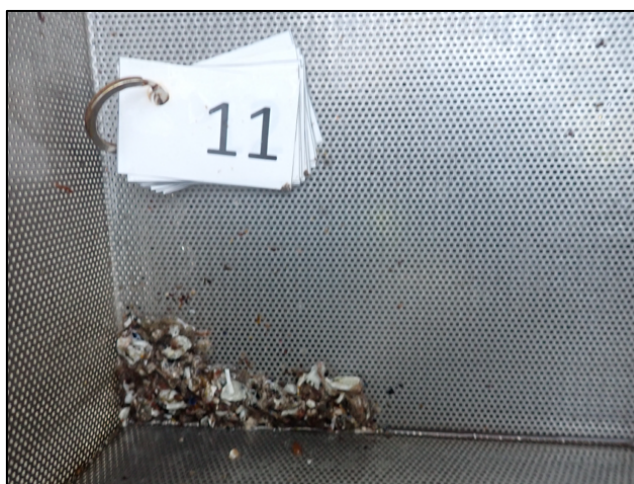
Prøvepunkt 11

Figur 17. Bilde av sedimentet hentet opp ved prøvepunkt 11. Uvasket prøve til venstre og vasket/silt prøve til høyre.

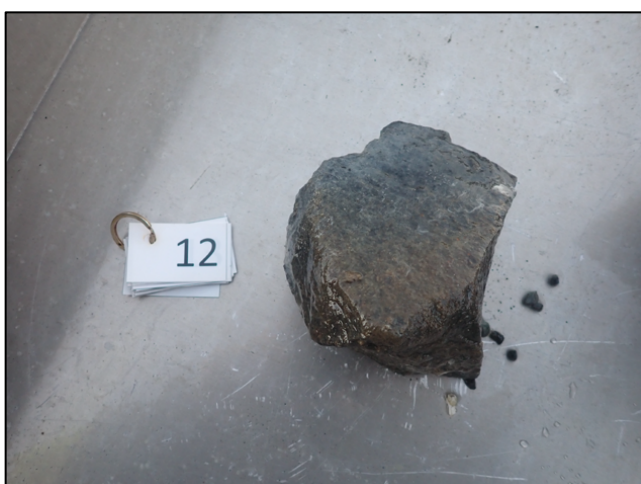
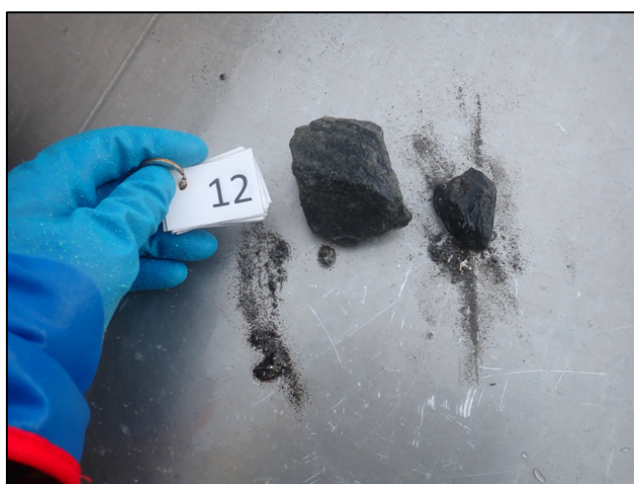
Prøvepunkt 12

Figur 18. Bilde av sedimentet hentet opp ved prøvepunkt 12.
