B-undersøkelse for lokalitet KALVØYA (15118)

Lokalitetstilstand 2

Rapport ID 14948

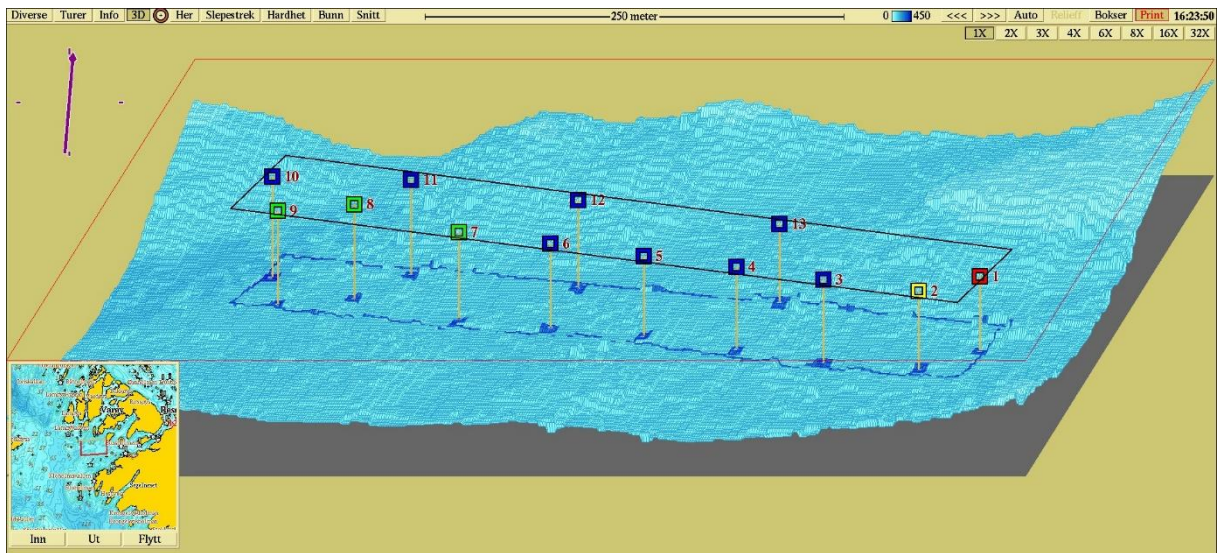
Figur 3: Tredimensjonalt isometrisk bunnkart med anleggsomriss og stasjoner. Stasjonene er markert med farge etter hva slags tilstand de har jamfør NS 9410:2016. Målestokk vises øverst i bildet. Kartdatum WGS84. Kilde: Olex.

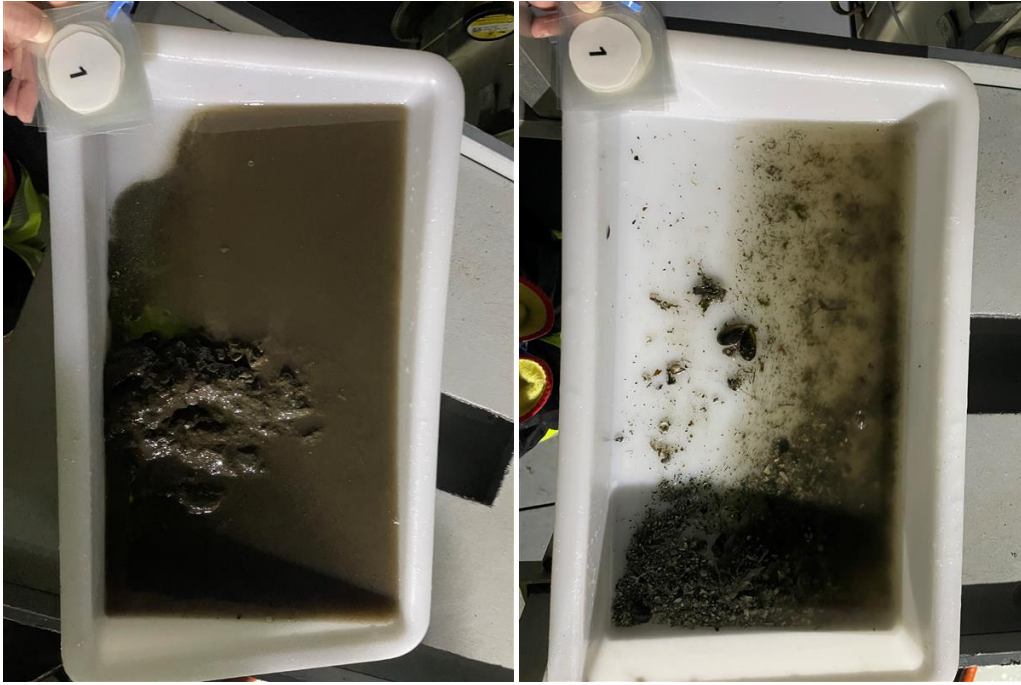
Figur 1: Bilder som viser sedimentet fra stasjon 1 før og etter siling. Sedimentet besto av silt, og noe skjellsand. Foto: Aqua Kompetanse AS.

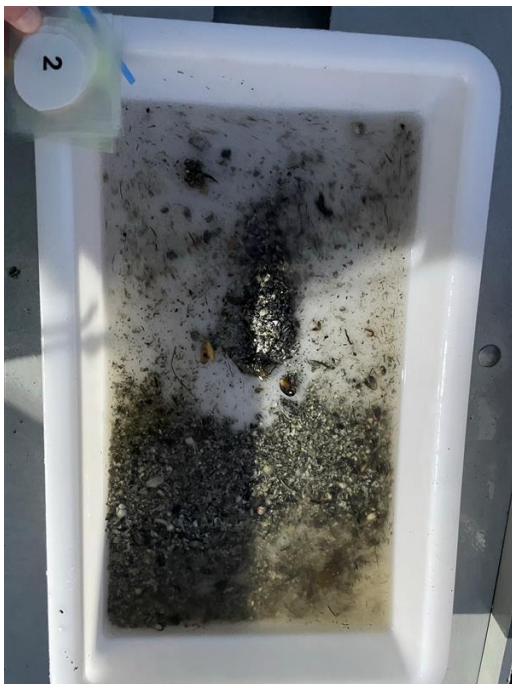
Figur 2: Bilde som viser sedimentet fra stasjon 2 etter siling. Sedimentet besto av silt, og noe skjellsand. Det ble registrert fôr og fekalier i prøven. Bildet før siling mangler. Foto: Aqua Kompetanse AS.

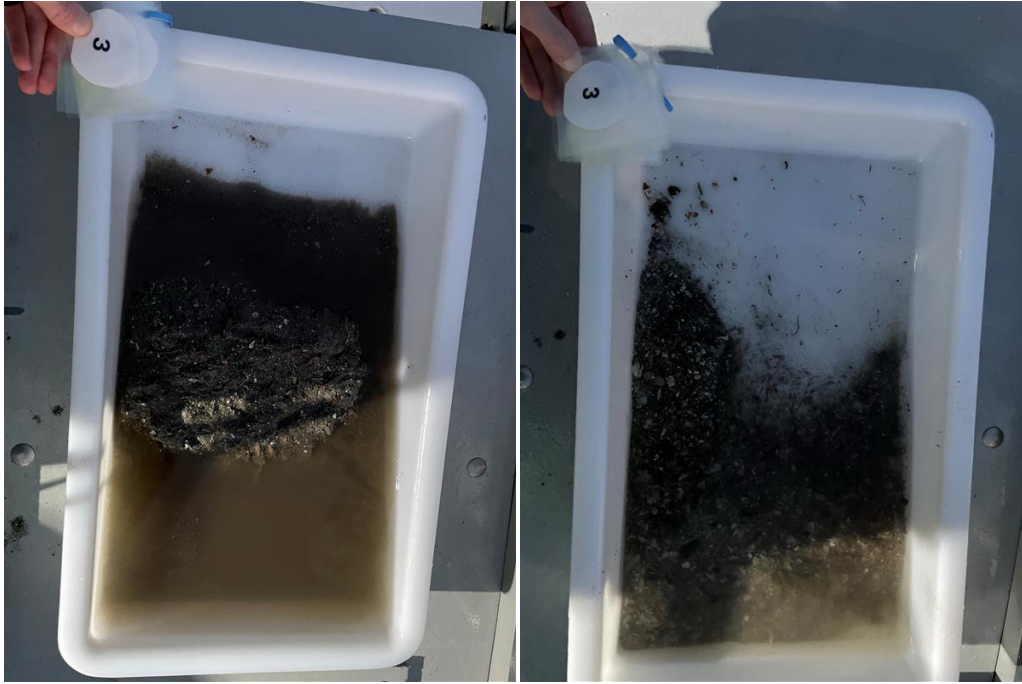
Figur 3: Bilder som viser sedimentet fra stasjon 3 før og etter siling. Sedimentet besto av silt og skjellsand. Foto: Aqua Kompetanse AS.

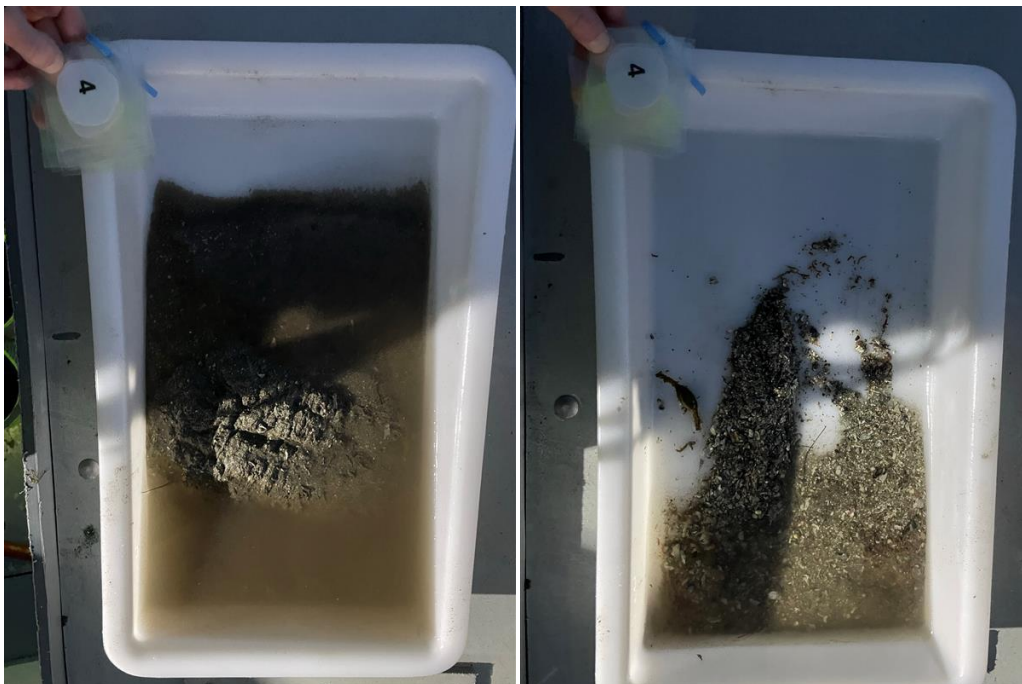
Figur 4: Bilder som viser sedimentet fra stasjon 4 før og etter siling. Sedimentet besto av silt og skjellsand. Foto: Aqua Kompetanse AS.

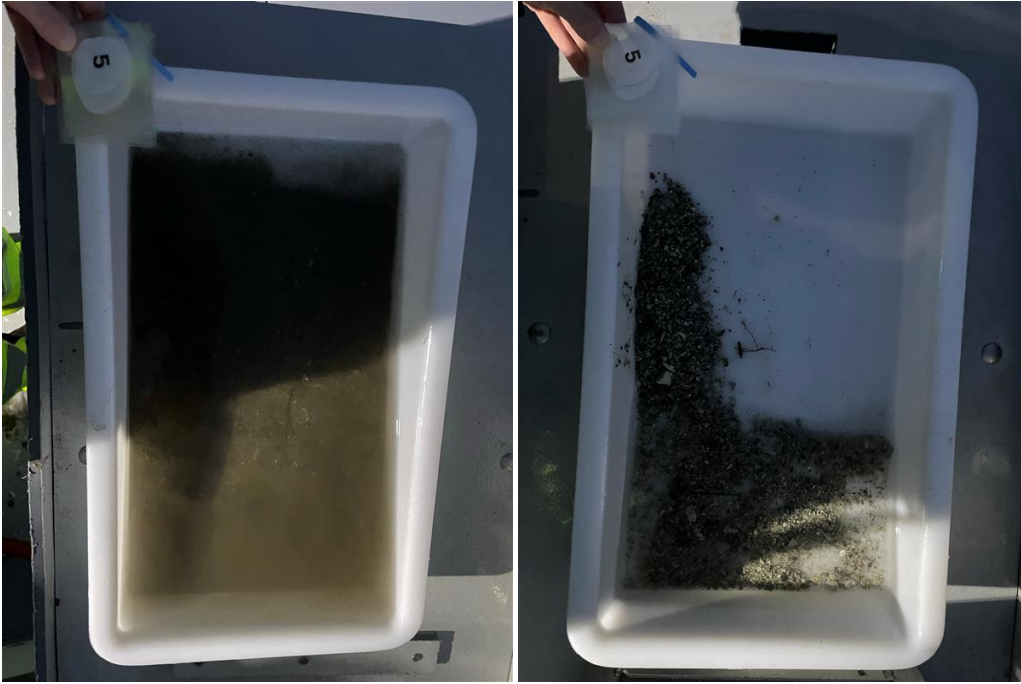
Figur 5: Bilder som viser sedimentet fra stasjon 5 før og etter siling. Sedimentet besto av silt, skjellsand, og noe sand. Foto: Aqua Kompetanse AS.

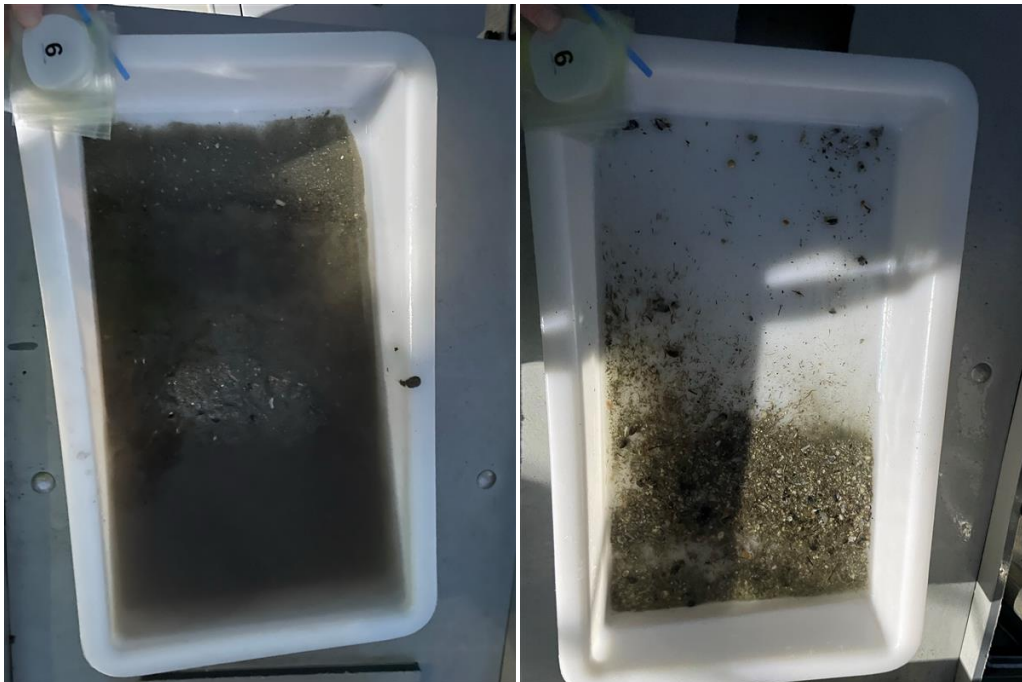
Figur 6: Bilder som viser sedimentet fra stasjon 6 før og etter siling. Sedimentet besto av silt og skjellsand. Foto: Aqua Kompetanse AS.

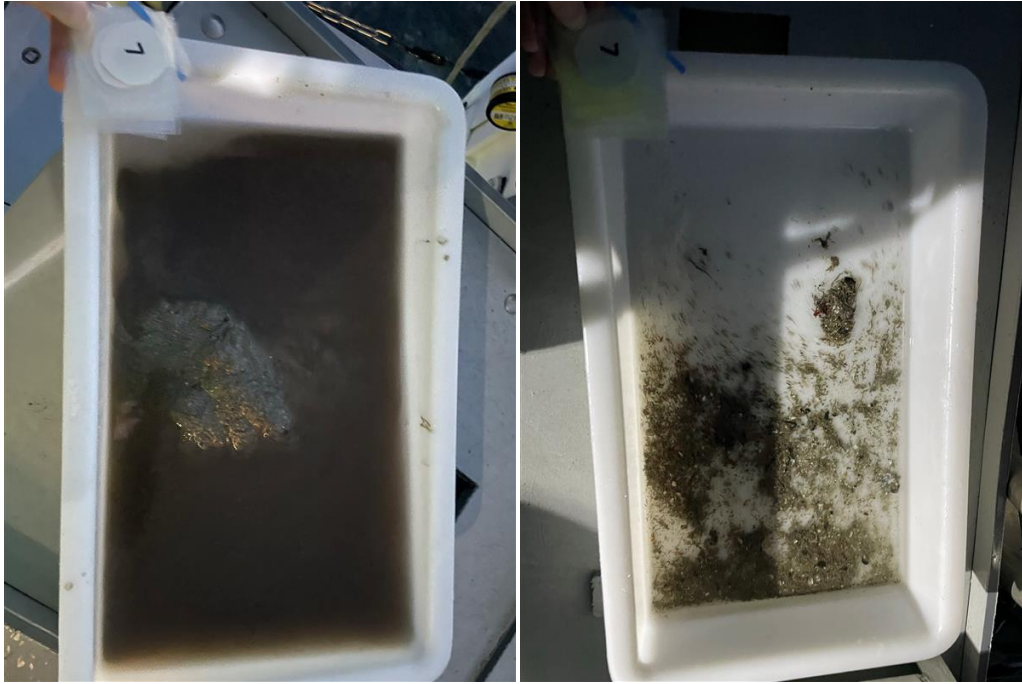
Figur 7: Bilder som viser sedimentet fra stasjon 7 før og etter siling. Sedimentet besto av silt, og noe skjellsand.
Foto: Aqua Kompetanse AS.

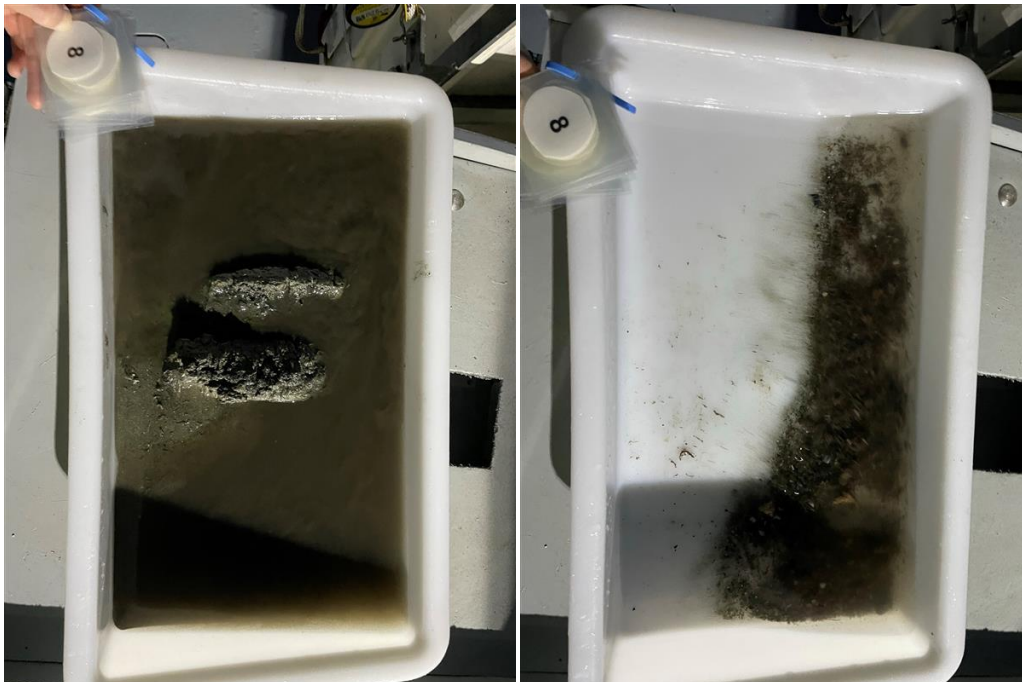
Figur 8: Bilder som viser sedimentet fra stasjon 8 før og etter siling. Sedimentet besto av silt. Foto: Aqua Kompetanse AS.

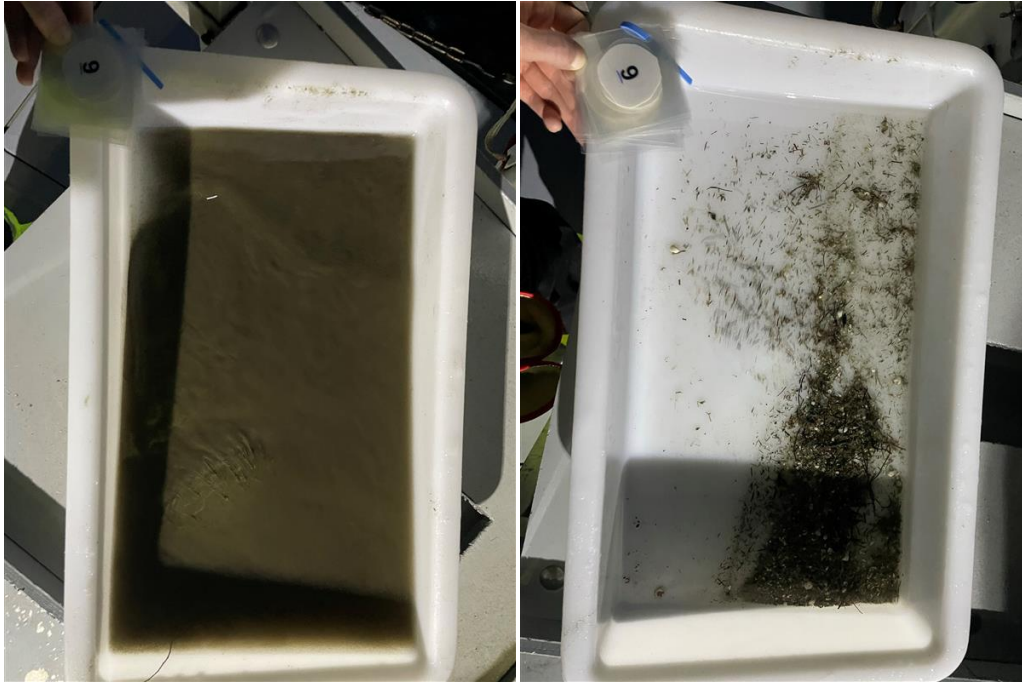
Figur 9: Bilder som viser sedimentet fra stasjon 9 før og etter siling. Sedimentet besto av silt. Foto: Aqua Kompetanse AS.

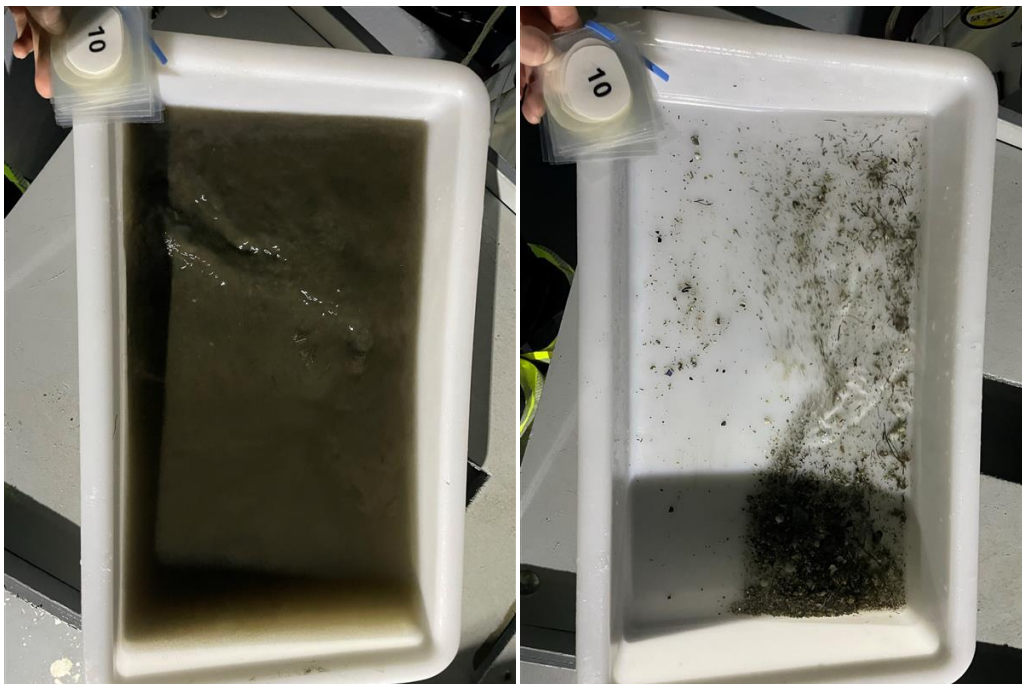
Figur 10: Bilder som viser sedimentet fra stasjon 10 før og etter siling. Sedimentet besto av silt og sand. Foto: Aqua Kompetanse AS.

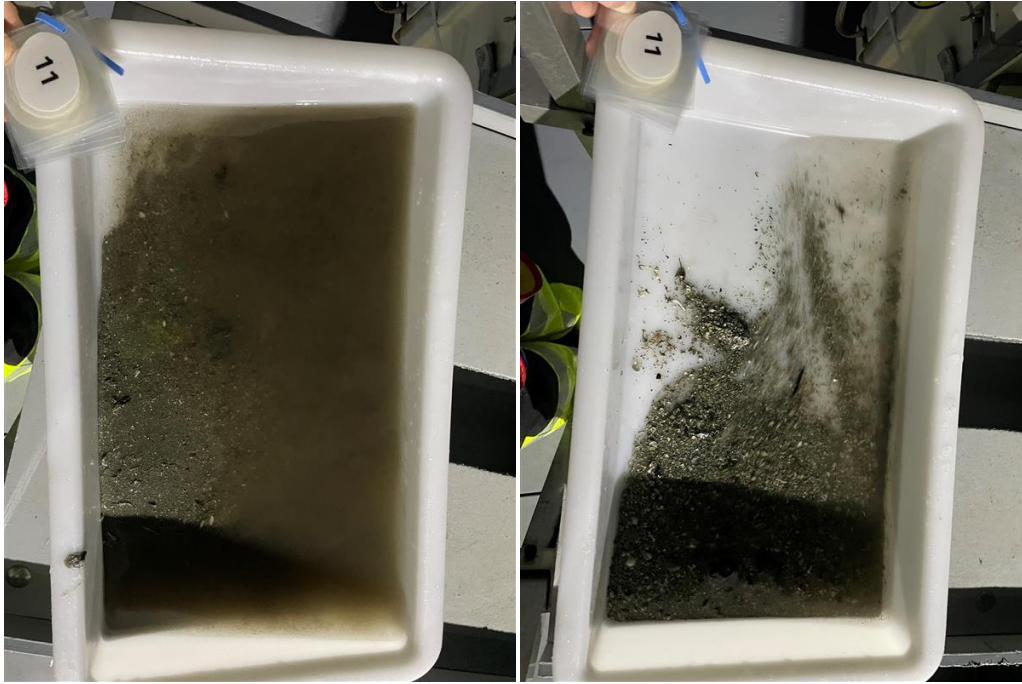
Figur 11: Bilder som viser sedimentet fra stasjon 11 før og etter siling. Sedimentet besto av silt, og noe grus og skjellsand. Foto: Aqua Kompetanse AS.

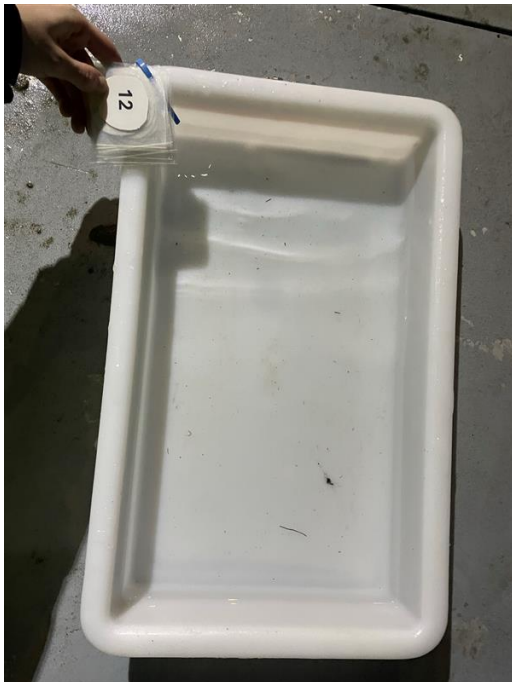
Figur 12: Bilde som viser sedimentet fra stasjon 12. Her ble det registrert fjellbunn. Foto: Aqua Kompetanse AS.

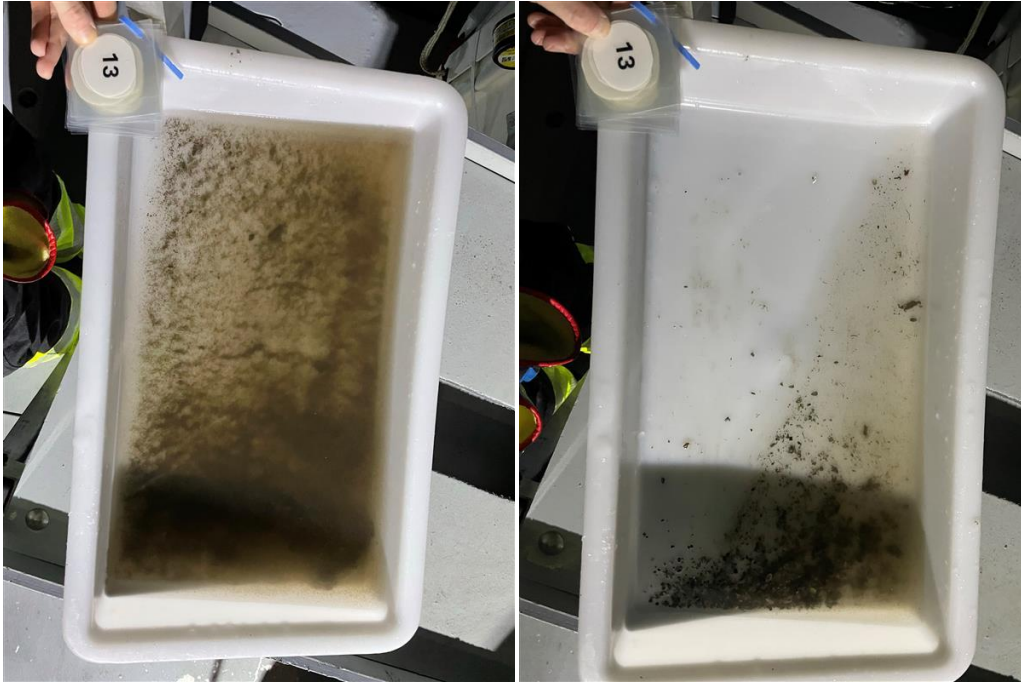
Figur 13: Bilder som viser sedimentet fra stasjon 13 før og etter siling. Sedimentet besto av silt. Det ble også registrert fjellbunn. Foto: Aqua Kompetanse AS.
