B-undersøkelse
Lokalitet FLESA (12407)

Lokalitetstilstand 1

Rapport ID 15110

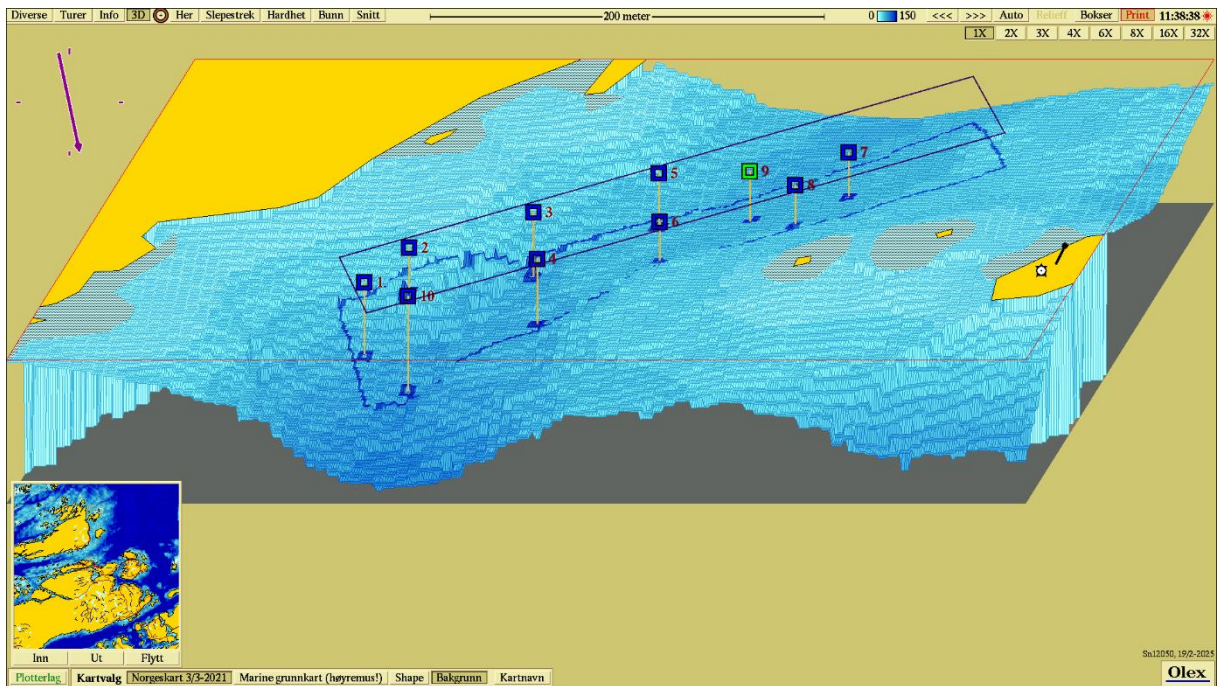
Figur 3: Tredimensjonalt isometrisk bunnkart med anleggsomriss og stasjoner. Stasjonene er markert med farge etter hva slags tilstand de har jamfør NS 9410:2016. Målestokk vises øverst i bildet. Kartdatum WGS84. Kilde: Olex.

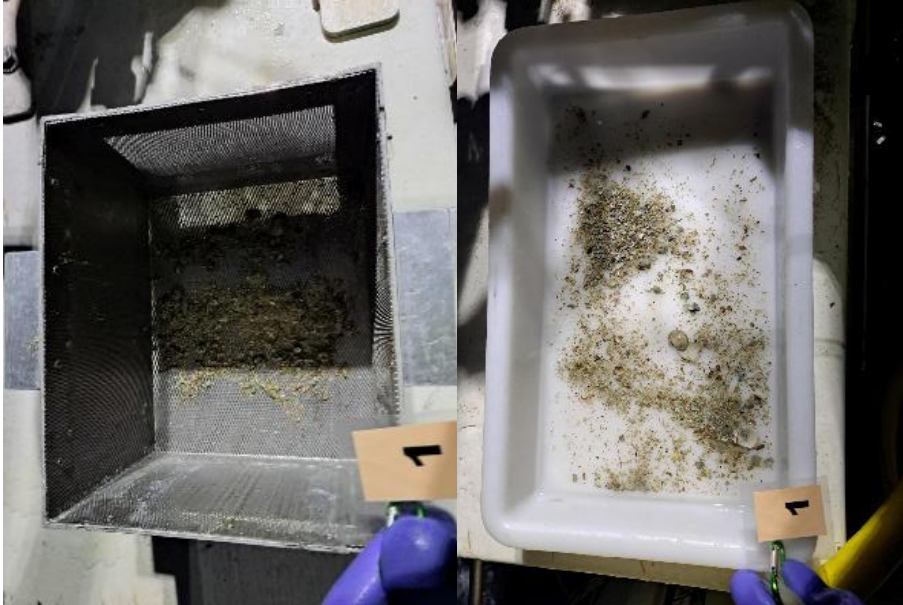
Figur 1: Bilder som viser sedimentet fra stasjon 1 før og etter siling. Sedimentet besto av skjellsand på steinbunn. Foto: Aqua Kompetanse AS.

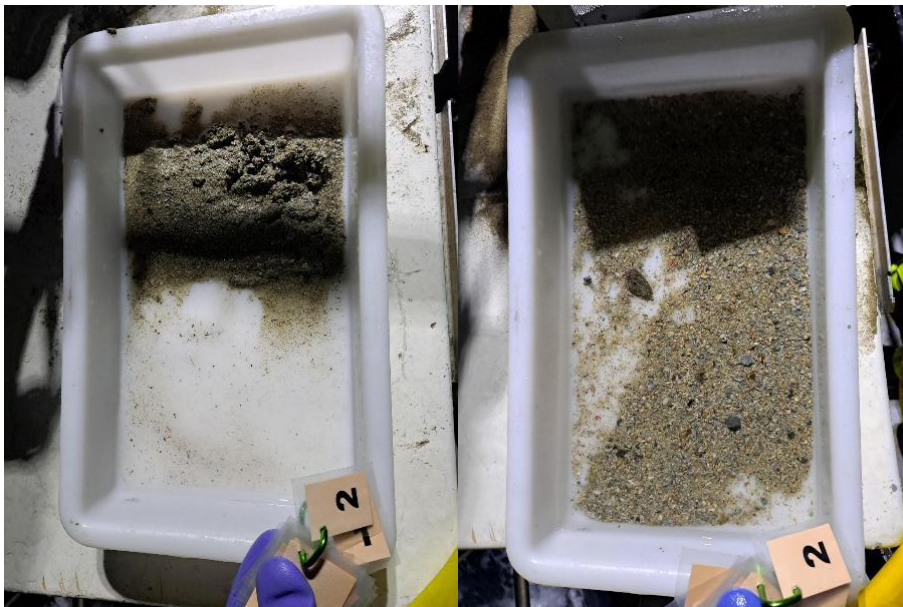
Figur 2: Bilder som viser sedimentet fra stasjon 2 før og etter siling. Sedimentet besto av skjellsand og sand på fjellbunn. Foto: Aqua Kompetanse AS.

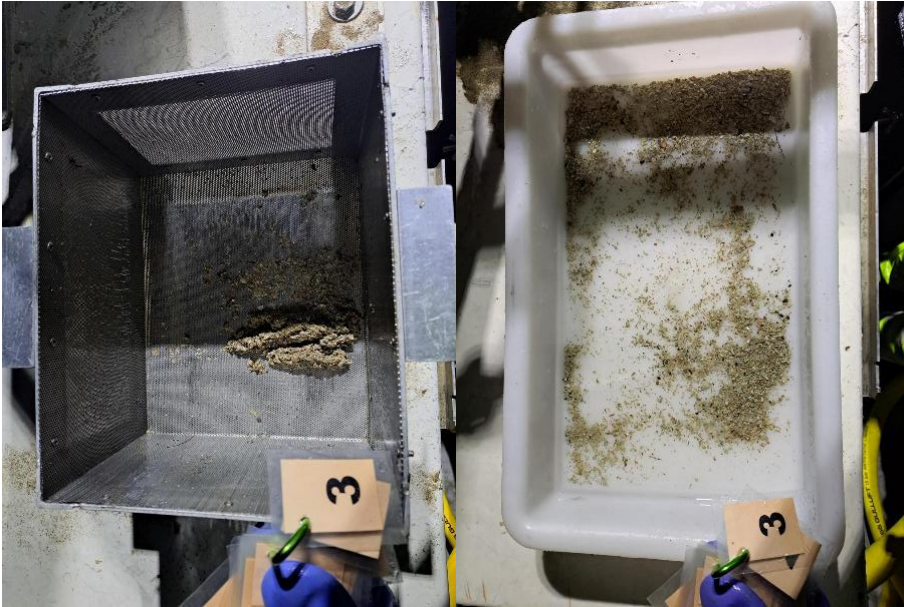
Figur 3: Bilder som viser sedimentet fra stasjon 3 før og etter siling. Sedimentet besto av skjellsand og sand på fjellbunn. Det ble registrert rester av fekalier ved stasjonen. Foto: Aqua Kompetanse AS.

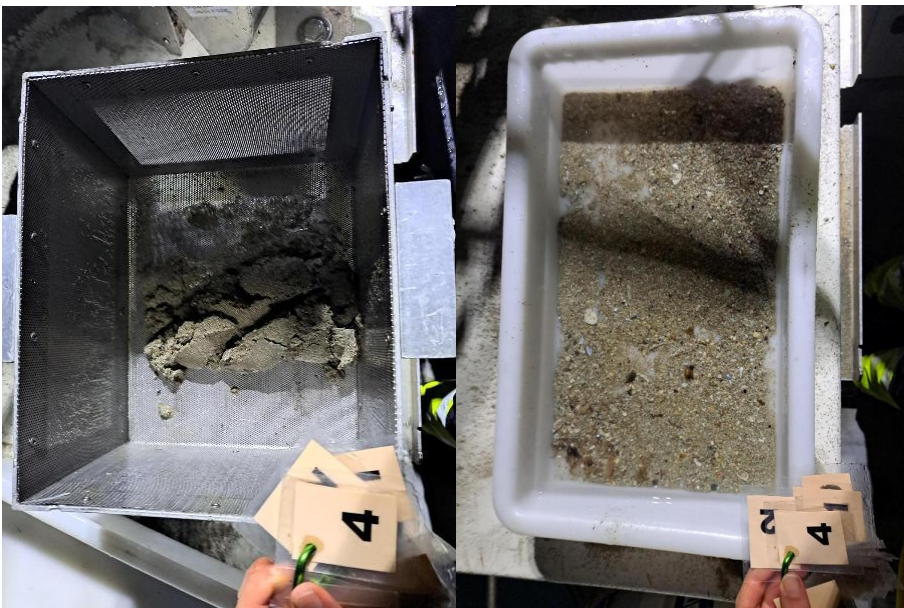
Figur 4: Bilder som viser sedimentet fra stasjon 4 før og etter siling. Sedimentet besto av sand og skjellsand. Det ble registrert rester av fekalier ved stasjonen. Foto: Aqua Kompetanse AS.

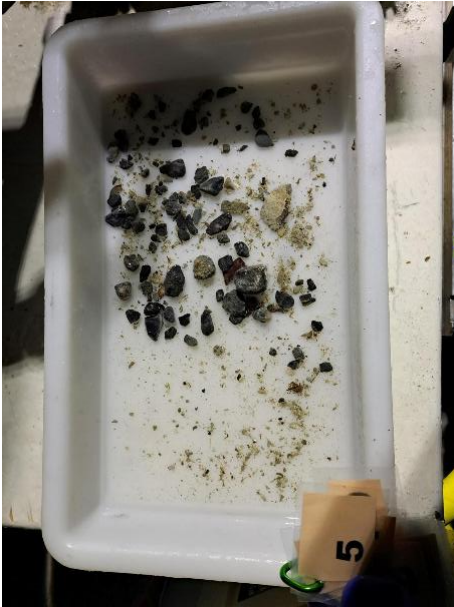
Figur 5: Bilder som viser sedimentet fra stasjon 5. Sedimentet besto av noe sand på steinbunn. Det ble registrert rester av fekalier ved stasjonen. Foto: Aqua Kompetanse AS.

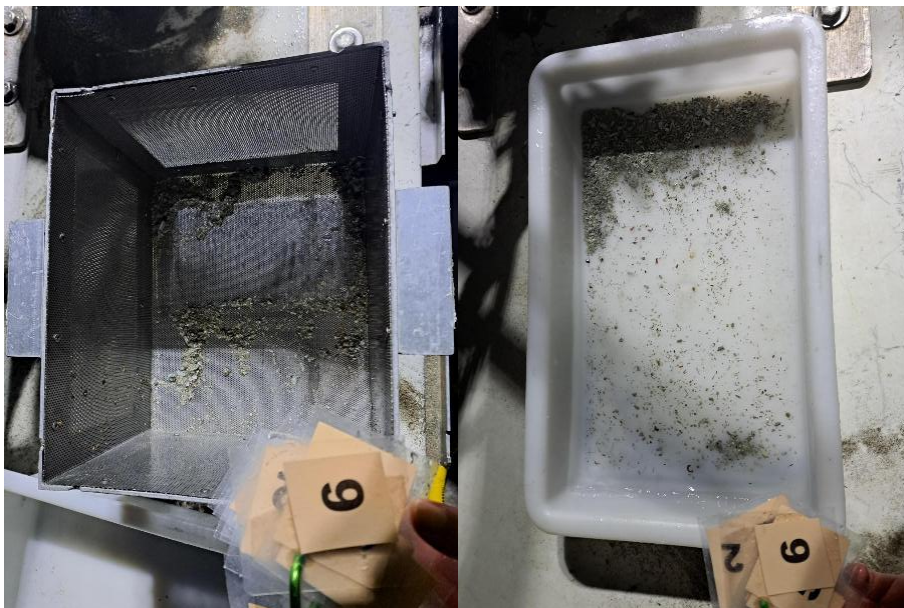
Figur 6: Bilde som viser sedimentet fra stasjon 6 før og etter siling. Sedimentet besto av strø av skjellsand på fjellbunn.. Foto: Aqua Kompetanse AS.

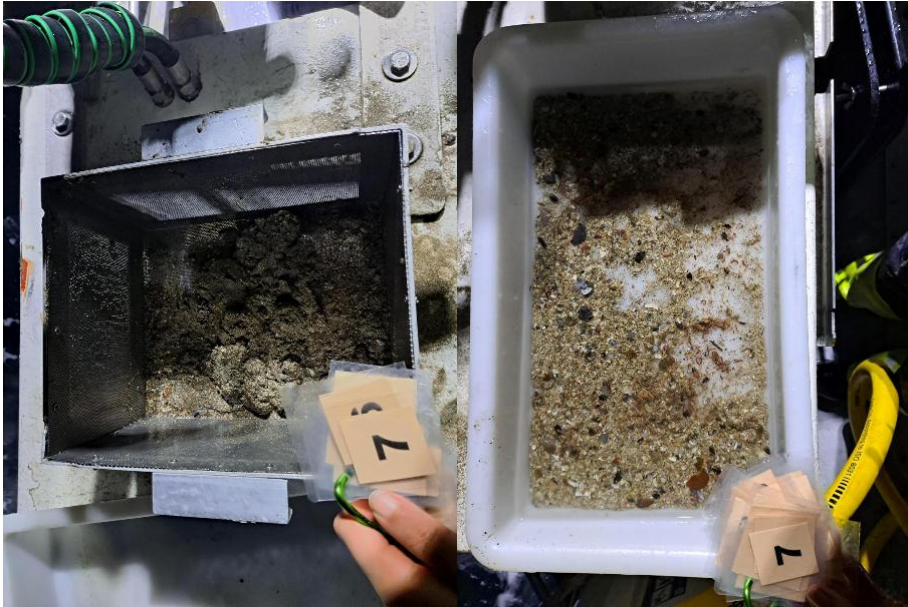
Figur 7: Bilder som viser sedimentet fra stasjon 7 før og etter siling. Sedimentet besto av skjellsand og sand. Det ble registrert rester av fekalier ved stasjonen. Foto: Aqua Kompetanse AS.

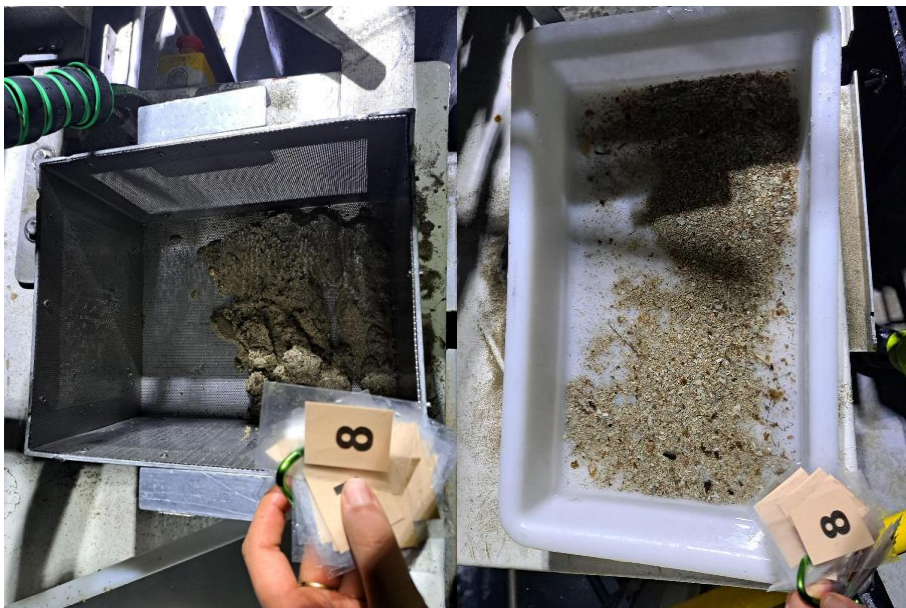
Figur 8: Bilder som viser sedimentet fra stasjon 8 før og etter siling. Sedimentet besto av sand og skjellsand. Foto: Aqua Kompetanse AS.

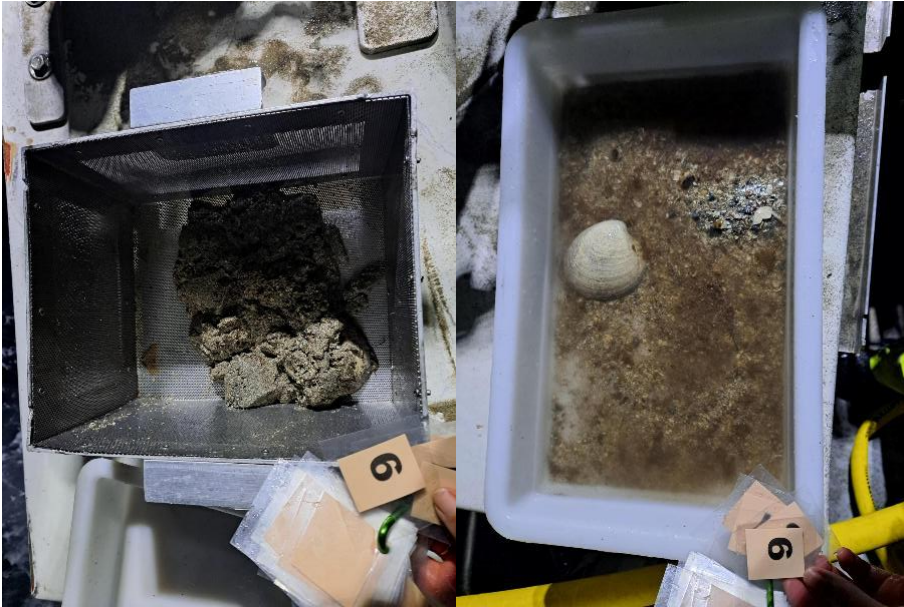
Figur 9: Bilder som viser sedimentet fra stasjon 9 før og etter siling. Sedimentet besto av sand og skjellsand. Det ble registrert rester av *Beggiatoa* ved stasjonen Foto: Aqua Kompetanse AS.

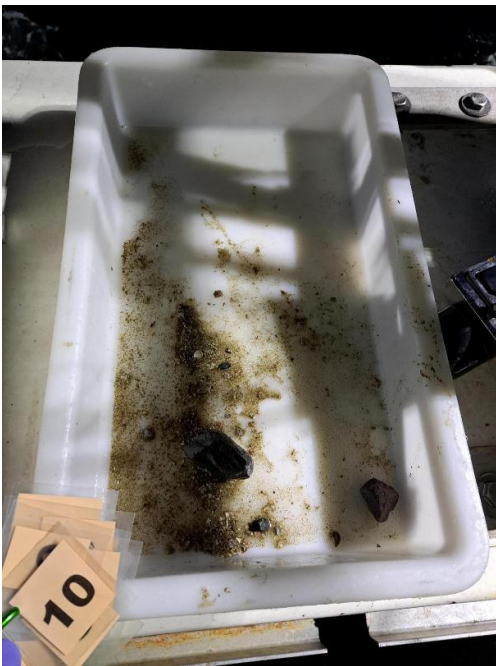
Figur 10: Bilder som viser sedimentet fra stasjon 10. Sedimentet besto av strøsand på steinbunn. Foto: Aqua Kompetanse AS.
