# **B-undersøkelse**

## **Lokalitet LEKAFJORDEN II (34257)**

**Lokalitetstilstand 2**

Rapport ID 15111

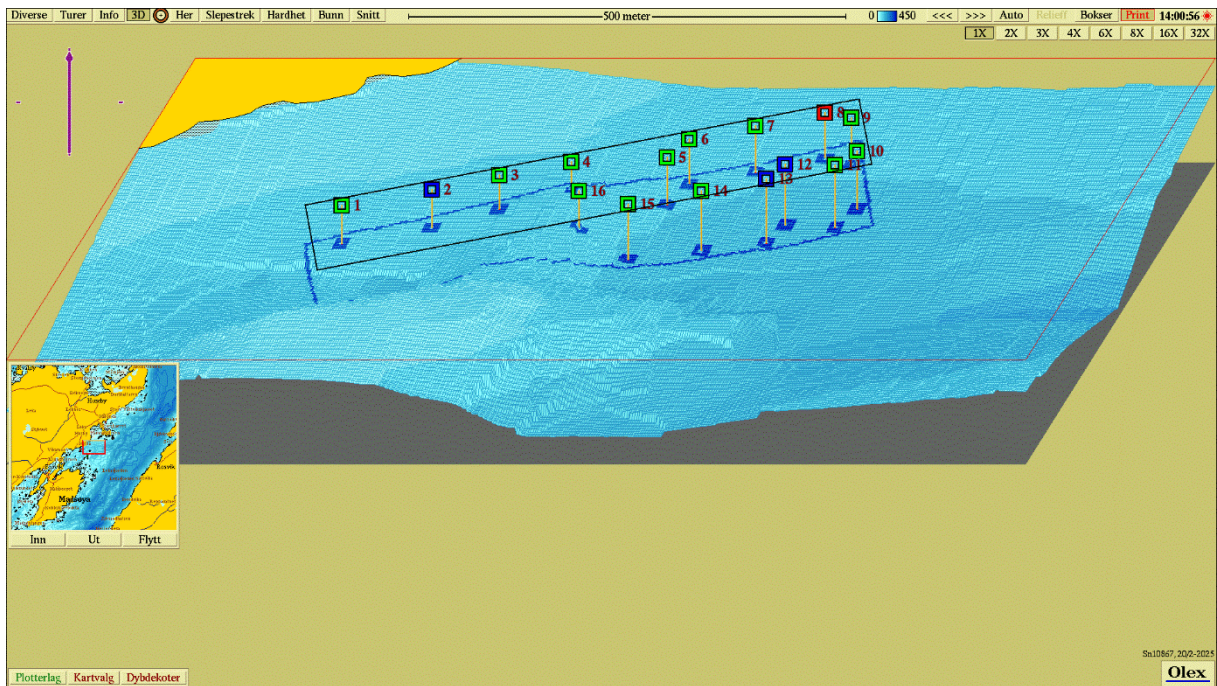
**Figur 3:** Tredimensjonalt isometrisk bunnkart med anleggsomriss og stasjoner. Stasjonene er markert med farge etter hva slags tilstand de har jamfør NS 9410:2016. Målestokk vises øverst i bildet. Kartdatum WGS84. Kilde: Olex.

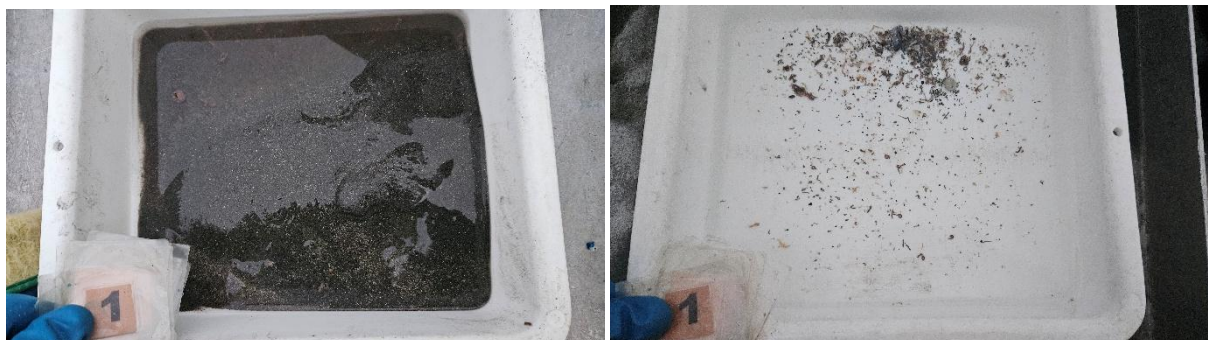
**Figur 1:** Bilder som viser sedimentet fra stasjon 1 før og etter siling. Sedimentet besto av silt og sand. Det ble registrert rester av fôr og fekalier ved stasjonen. Foto: Aqua Kompetanse AS.

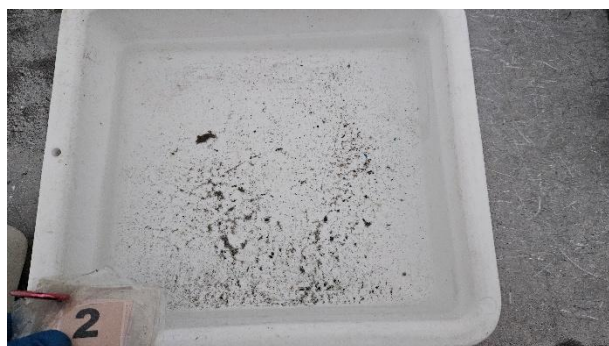
**Figur 2:** Bilde som viser grabbinholdet fra stasjon 2. Sedimentet besto av strø av silt på fjellbunn. Det ble registrert fekalier ved stasjonen. Foto: Aqua Kompetanse AS.

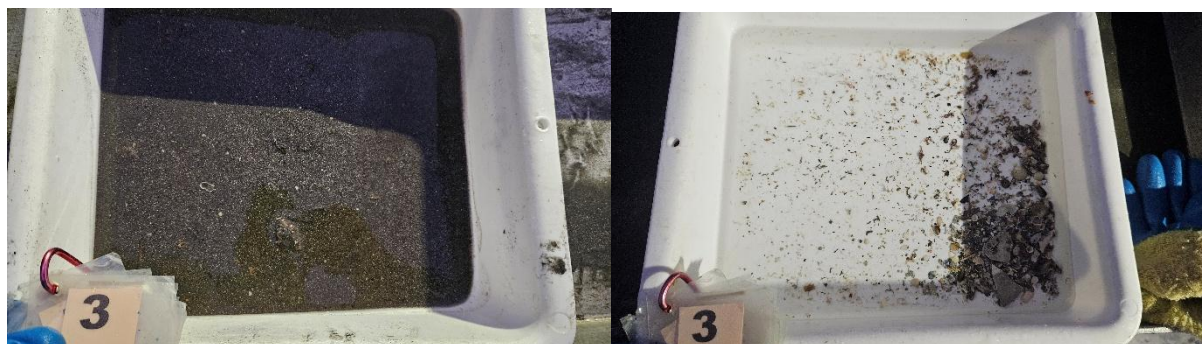
**Figur 3:** Bilder som viser sedimentet fra stasjon 3 før og etter siling. Sedimentet besto av silt og sand. Foto: Aqua Kompetanse AS.

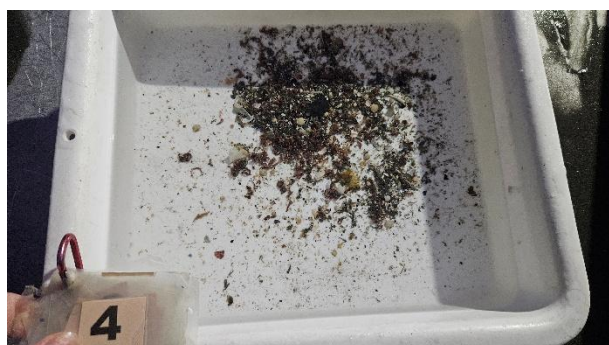
**Figur 4:** Bilde som viser sedimentet fra stasjon 4 etter siling (bilde før siling forglemt under feltarbeid). Sedimentet besto av silt og sand. Det ble registrert fekalier ved stasjonen. Foto: Aqua Kompetanse AS.

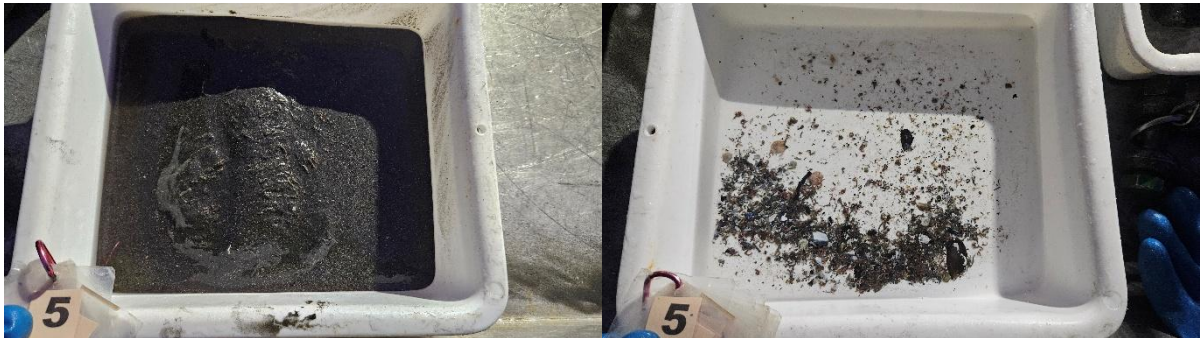
**Figur 5:** Bilder som viser sedimentet fra stasjon 5 før og etter siling. Sedimentet besto av silt og sand. Foto: Aqua Kompetanse AS.

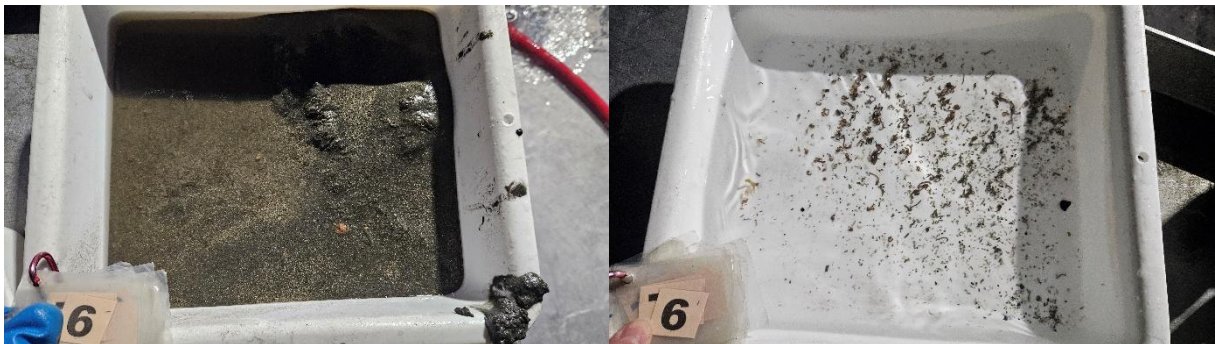
**Figur 6:** Bilder som viser sedimentet fra stasjon 6 før og etter siling. Sedimentet besto av silt og sand. Det ble registrert fekalier ved stasjonen. Foto: Aqua Kompetanse AS.

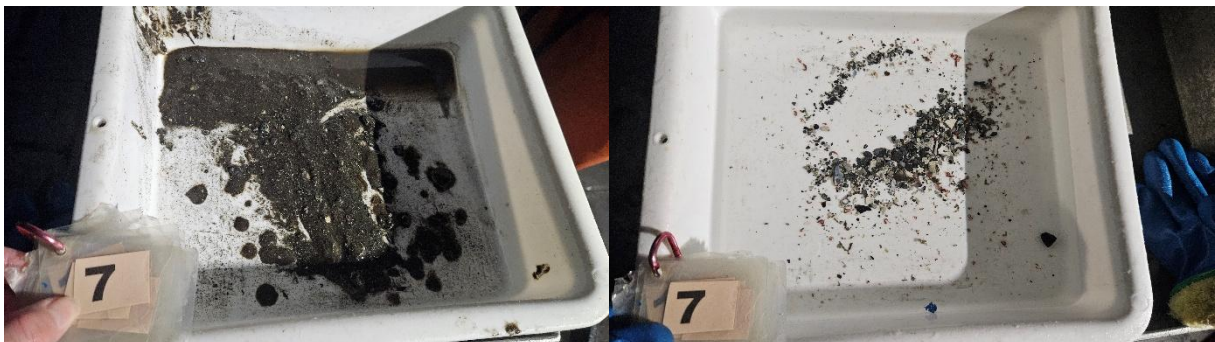
**Figur 7:** Bilder som viser sedimentet fra stasjon 7 før og etter siling. Sedimentet besto av silt og grus. Det ble også registrert fjellbunn. Foto: Aqua Kompetanse AS.

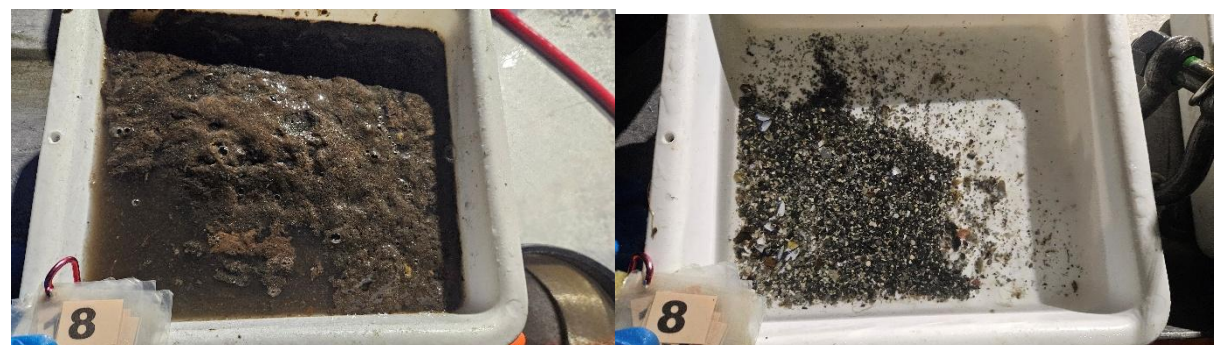
**Figur 8:** Bilder som viser sedimentet fra stasjon 8 før og etter siling. Sedimentet besto av silt, grus og skjellsand. Det ble registrert rester av fôr og fekalier ved stasjonen. Foto: Aqua Kompetanse AS.

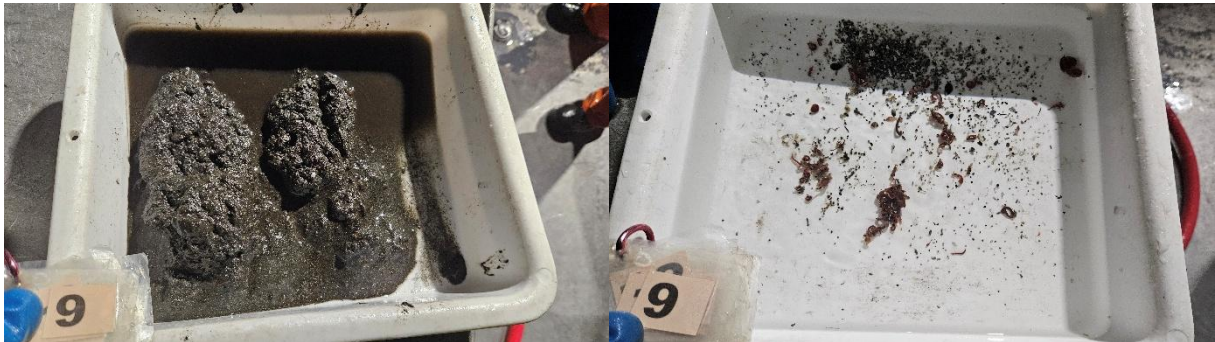
**Figur 9:** Bilder som viser sedimentet fra stasjon 9 før og etter siling. Sedimentet besto av silt og sand. Foto: Aqua Kompetanse AS.

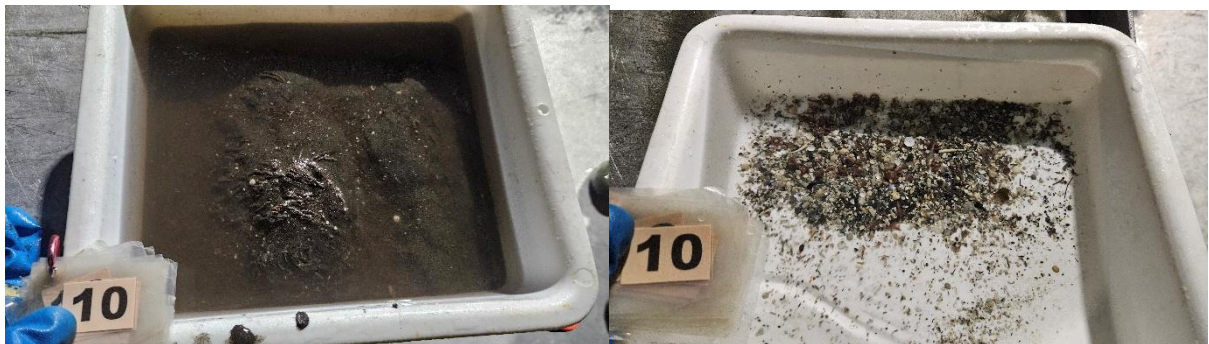
**Figur 10:** Bilder som viser sedimentet fra stasjon 10 før og etter siling. Sedimentet besto av silt, sand og skjellsand. Foto: Aqua Kompetanse AS.

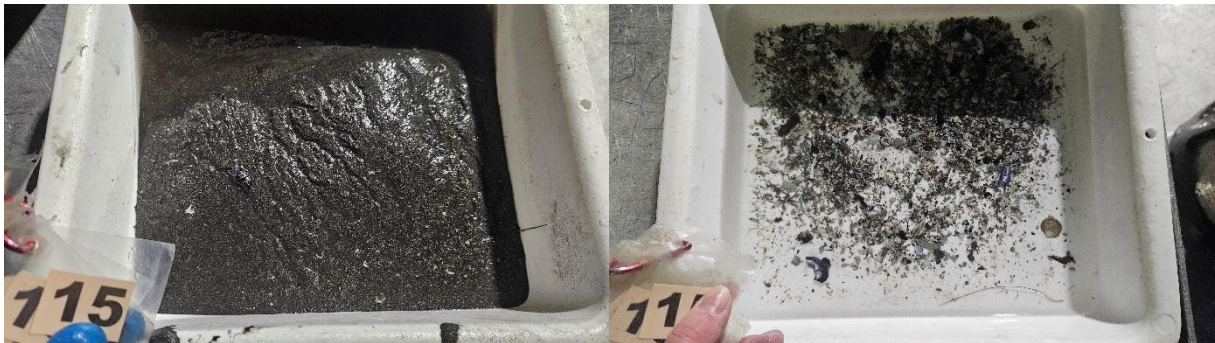
**Figur 11:** Bilder som viser sedimentet fra stasjon 11 før og etter siling. Sedimentet besto av silt, sand og skjellsand. Foto: Aqua Kompetanse AS.

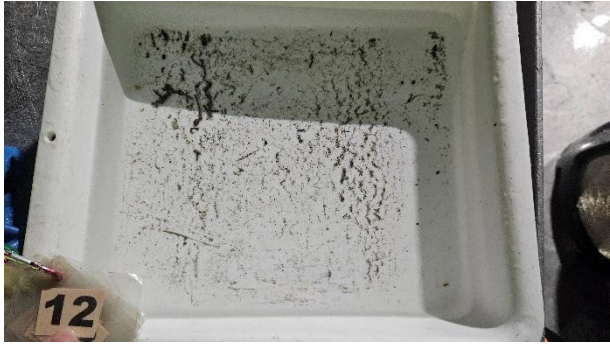
**Figur 12:** *Bilde som viser grabbinholdet fra stasjon 12. Det ble registrert fjellbunn. Foto: Aqua Kompetanse AS.*

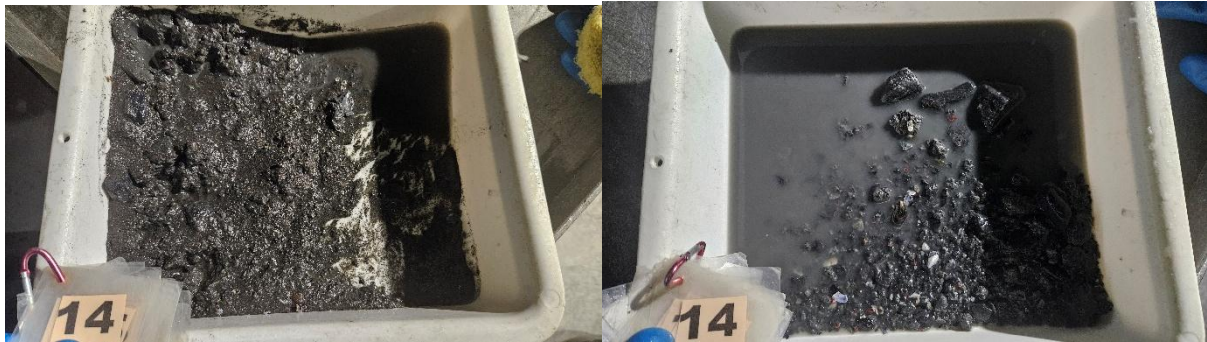
**Figur 13:** *Bilder som viser sedimentet fra stasjon 14 før og etter siling. Sedimentet besto av leire, grus og sand. Det ble registrert fekalier ved stasjonen. Foto: Aqua Kompetanse AS.*

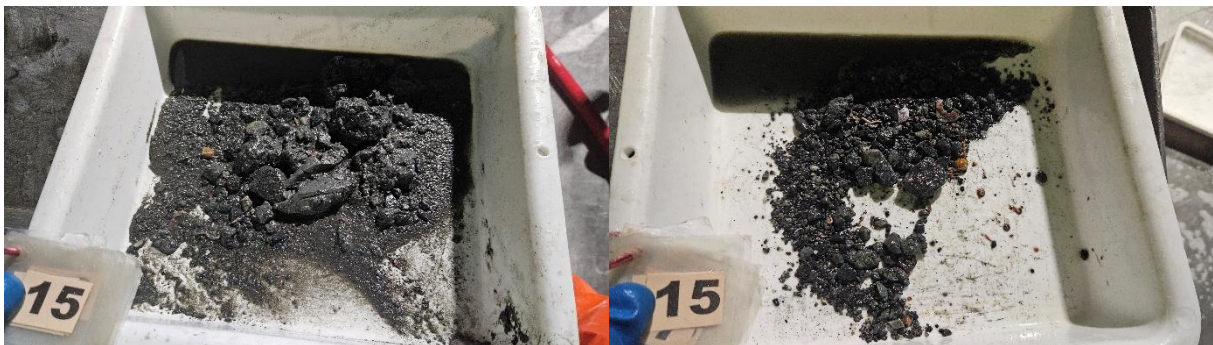
**Figur 14:** *Bilder som viser sedimentet fra stasjon 15 før og etter siling. Sedimentet besto av leire, grus og sand. Foto: Aqua Kompetanse AS.*

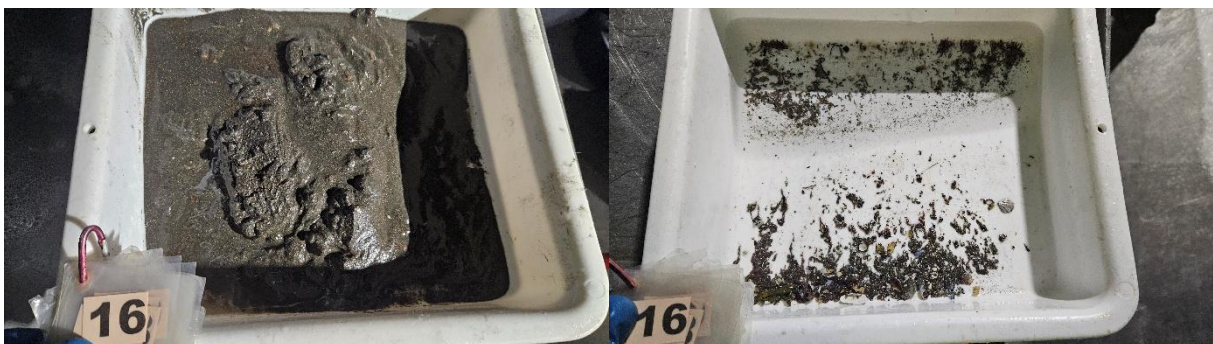
**Figur 15:** *Bilder som viser sedimentet fra stasjon 16 før og etter siling. Sedimentet besto av silt. Foto: Aqua Kompetanse AS.*
