B-undersøkelse for lokalitet BÅSEN (10862)

Lokalitetstilstand 1

Rapport ID 15144

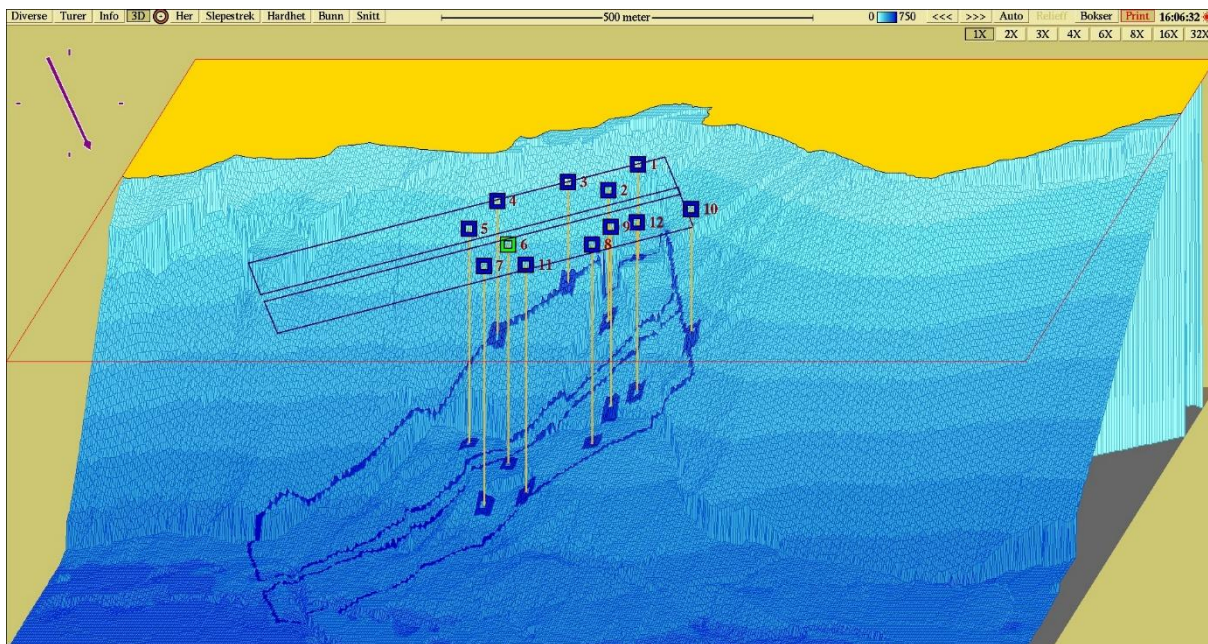
Figur 3: Tredimensjonalt isometrisk bunnkart med anleggsomriss og stasjoner. Stasjonene er markert med farge etter hva slags tilstand de har jamfør NS 9410:2016. Målestokk vises øverst i bildet. Kartdatum WGS84. Kilde: Olex.

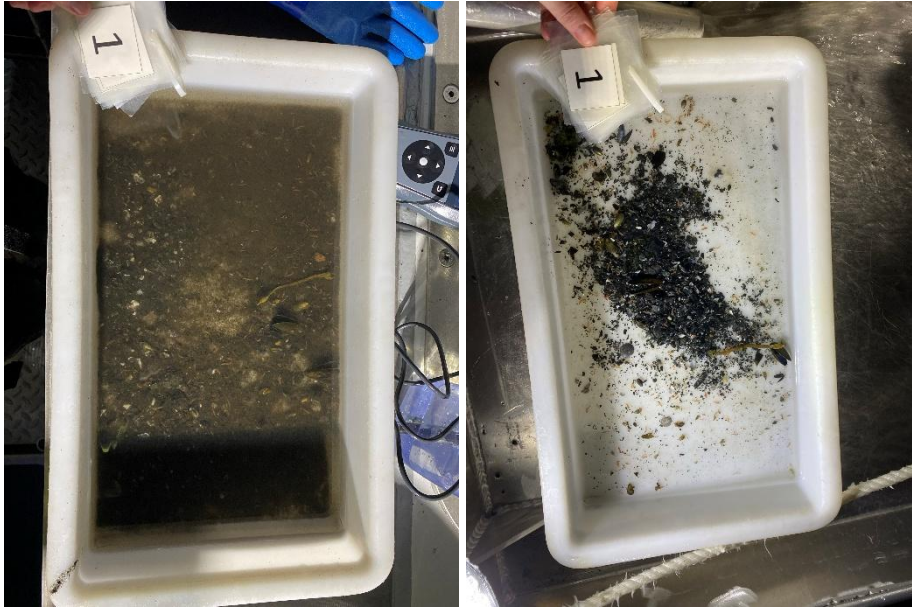
Prøvepunkt	Kommentar
1	For lite og grovt sediment for pH/Eh. Malacoceros sp.
2	Organisk materiale. Malacoceros sp.
3	Malacoceros sp. For lite og grovt sediment for pH/Eh.
4	
5	Organisk materiale. Capitella. Thyasira.
6	Organisk materiale. Thyasira. Malacoceros.
7	Flyttet stasjon. Organisk materiale. Reke/krepsdyr.
8	Ingen bilder grunnet åpen grabb. Bratt skråning.
9	Ingen bilder pga. åpen grabb. Bratt skråning.

Figur 1: Bilder som viser sedimentet fra stasjon 1 før og etter siling. Sedimentet besto av silt, sand og grus på fjellbunn. Det ble registrert fekalier ved stasjonen. Foto: Aqua Kompetanse AS.

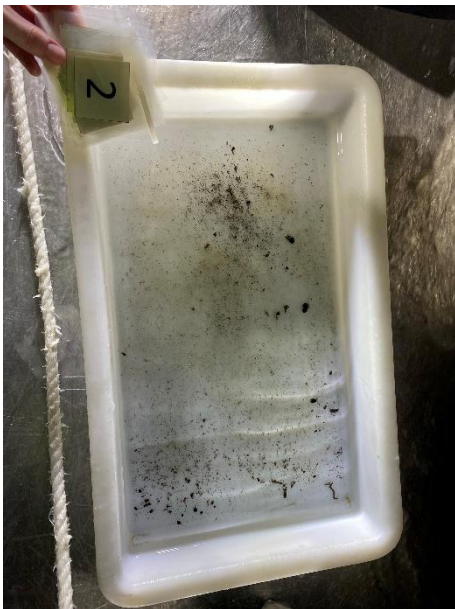
Figur 2: Bilde som viser grabbinnhold fra stasjon 2. Det ble ikke registrert sediment, kun fjellbunn. Det ble registrert fekalier ved stasjonen. Foto: Aqua Kompetanse AS.

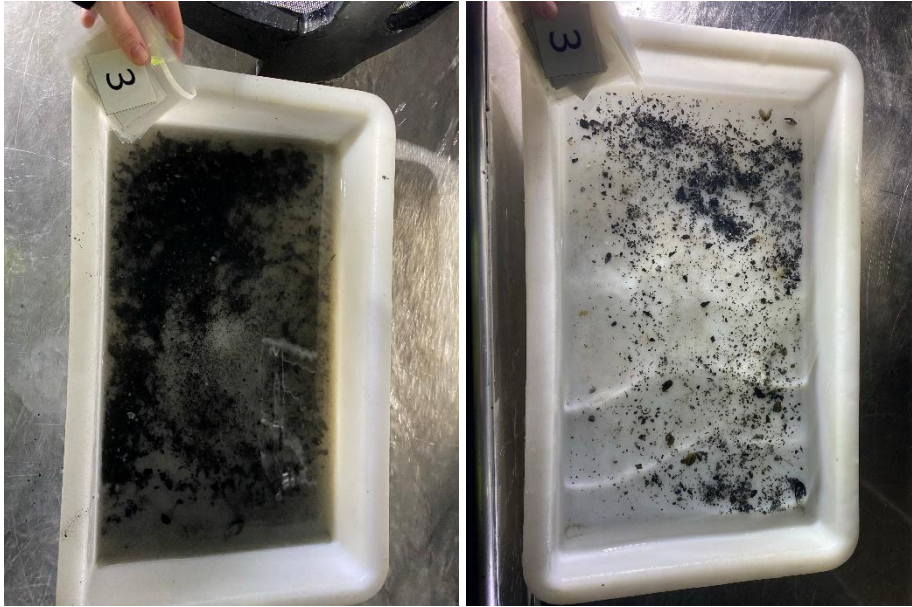
Figur 3: Bilder som viser sedimentet fra stasjon 3 før og etter siling. Sedimentet besto av silt og grus på fjellbunn. Det ble registrert fekalier ved stasjonen. Foto: Aqua Kompetanse AS.

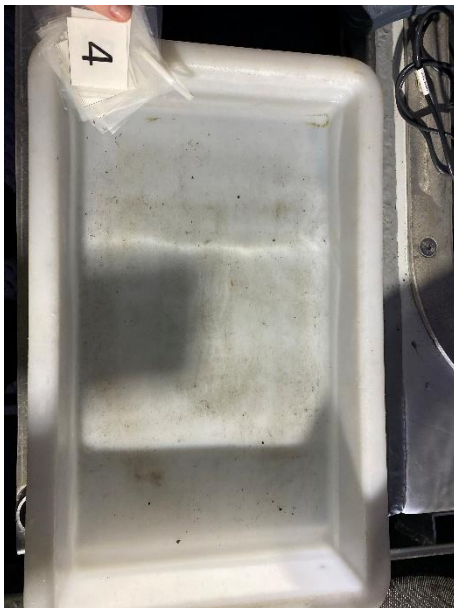
Figur 4: Bilde som viser grabbinhold ved stasjon 4. Det ble ikke registrert sediment ved stasjonen, kun fjellbunn. Foto: Aqua Kompetanse AS.

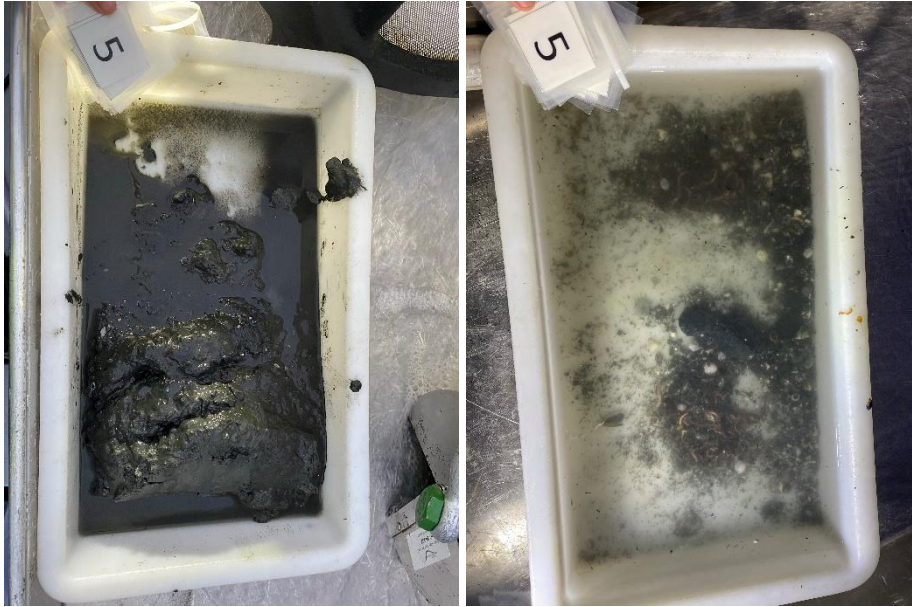
Figur 5: Bilder som viser sedimentet fra stasjon 5 før og etter siling. Sedimentet besto av silt og grus på steinbunn. Det ble registrert fekalier ved stasjonen. Foto: Aqua Kompetanse AS.

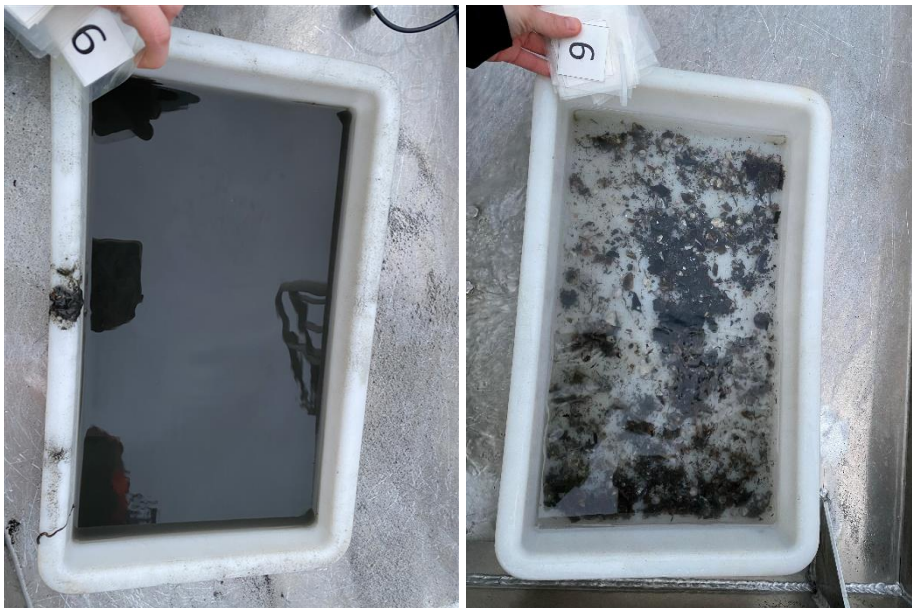
Figur 6: Bilder som viser sedimentet fra stasjon 6 før og etter siling. Sedimentet besto av silt og grus. Det ble registrert fekalier ved stasjonen. Foto: Aqua Kompetanse AS.

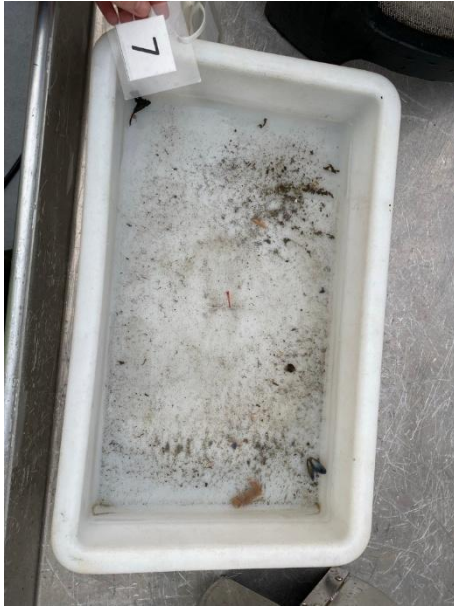
Figur 7: Bilde som viser grabbinnhold fra stasjon 7. Det ble ikke registrert sediment, kun fjellbunn. Det ble registrert fekalier ved stasjonen. Foto: Aqua Kompetanse AS.

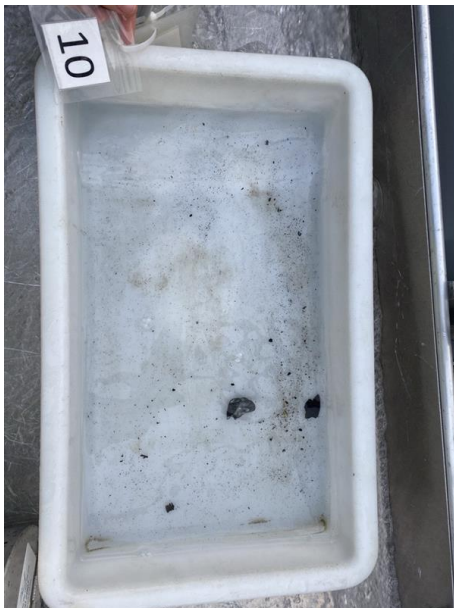
Prøvepunkt	Kommentar
10	Mulig larve av krepsdyr. Flyttet stasjonen.

Figur 8: Bilde som viser sedimentet fra stasjon 10. Sedimentet besto av strø av grus på fjellbunn. Det ble registrert fekalier ved stasjonen. Foto: Aqua Kompetanse AS.

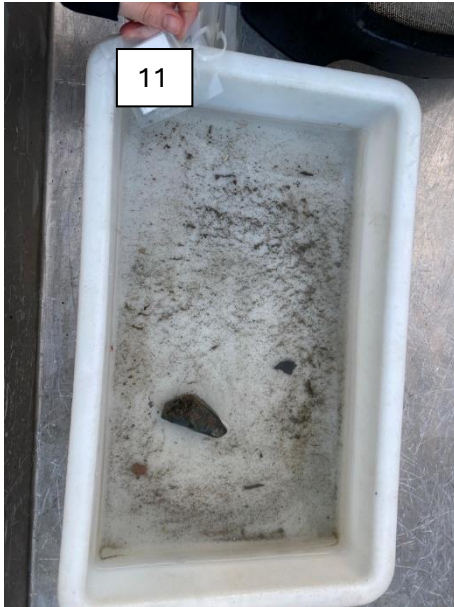
Figur 9: Bilde som viser sedimentet fra stasjon 11. Sedimentet besto av strø av silt på stein- og fjellbunn. Det ble registrert fekalier ved stasjonen. Foto: Aqua Kompetanse AS.

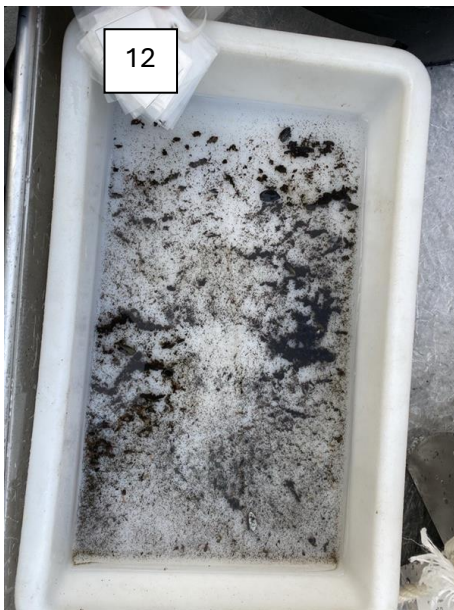
Figur 10: Bilde som viser sedimentet fra stasjon 12. Sedimentet besto av strø av sand på fjellbunn. Foto: Aqua Kompetanse AS.
