B-undersøkelse for lokalitet REINVIKA (31777)

Lokalitetstilstand 1

Rapport ID 15195

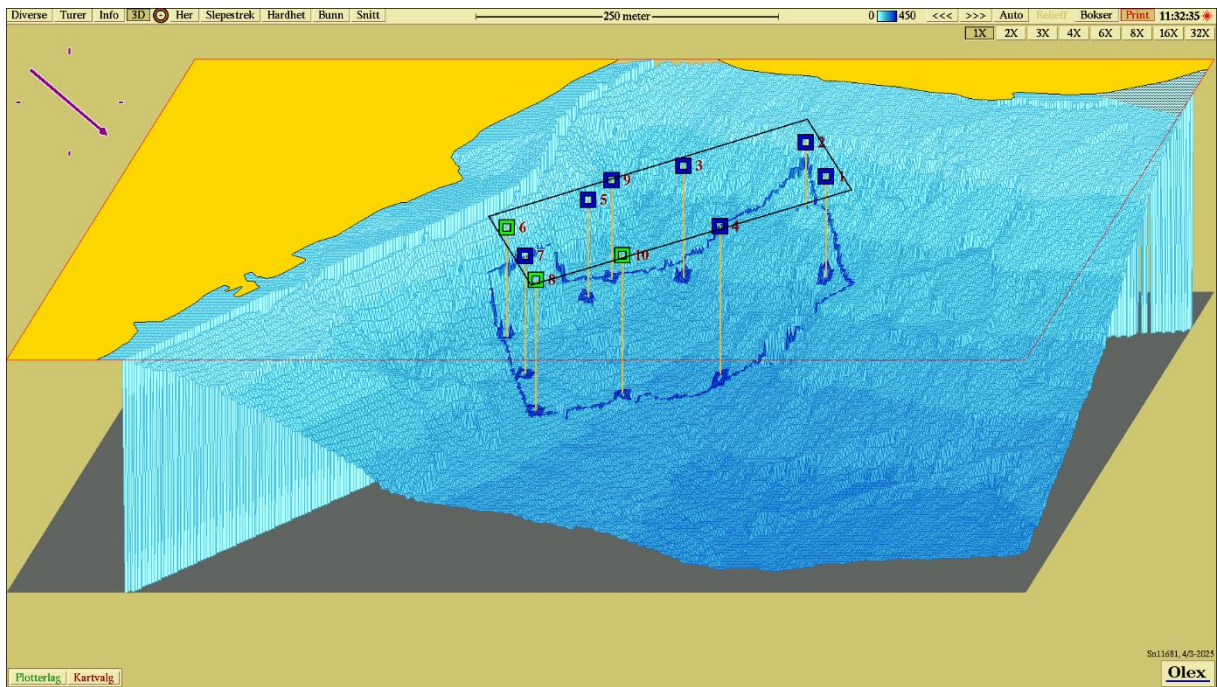
Figur 3: Tredimensjonalt isometrisk bunnkart med anleggsomriss og stasjoner. Stasjonene er markert med farge etter hva slags tilstand de har jamfør NS 9410:2016. Målestokk vises øverst i bildet. Kartdatum WGS84. Kilde: Olex.

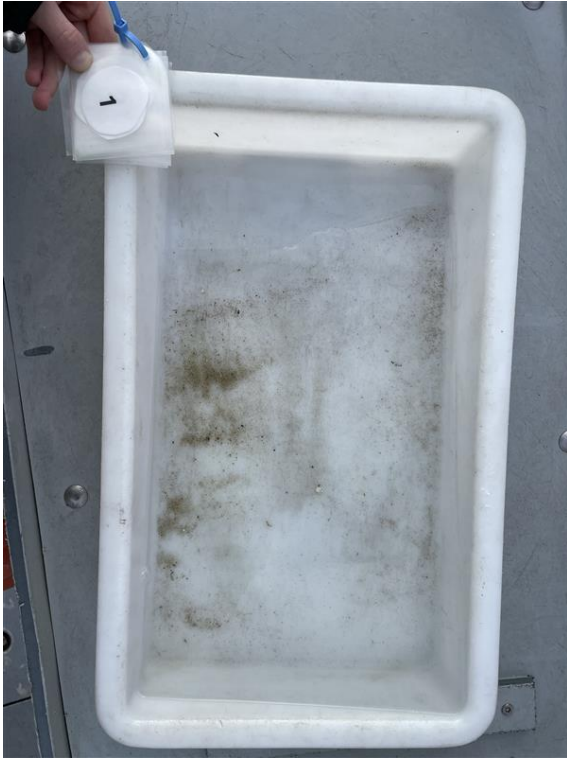
Figur 1: Bilder som viser sedimentet fra stasjon 1. Sedimentet besto av sand på fjellbunn. Foto: Aqua Kompetanse AS.

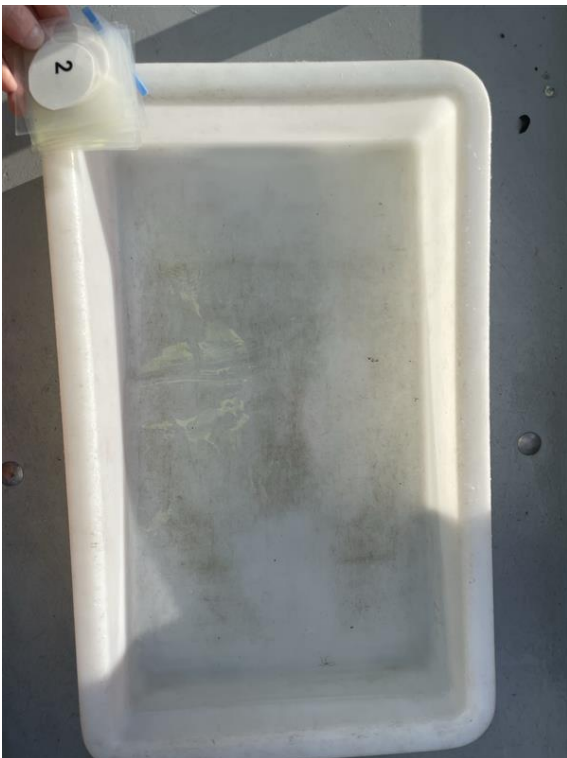
Figur 2: Bilde som viser sedimentet fra stasjon 2. Stasjonen ble registrert som fjellbunn. Foto: Aqua Kompetanse AS.

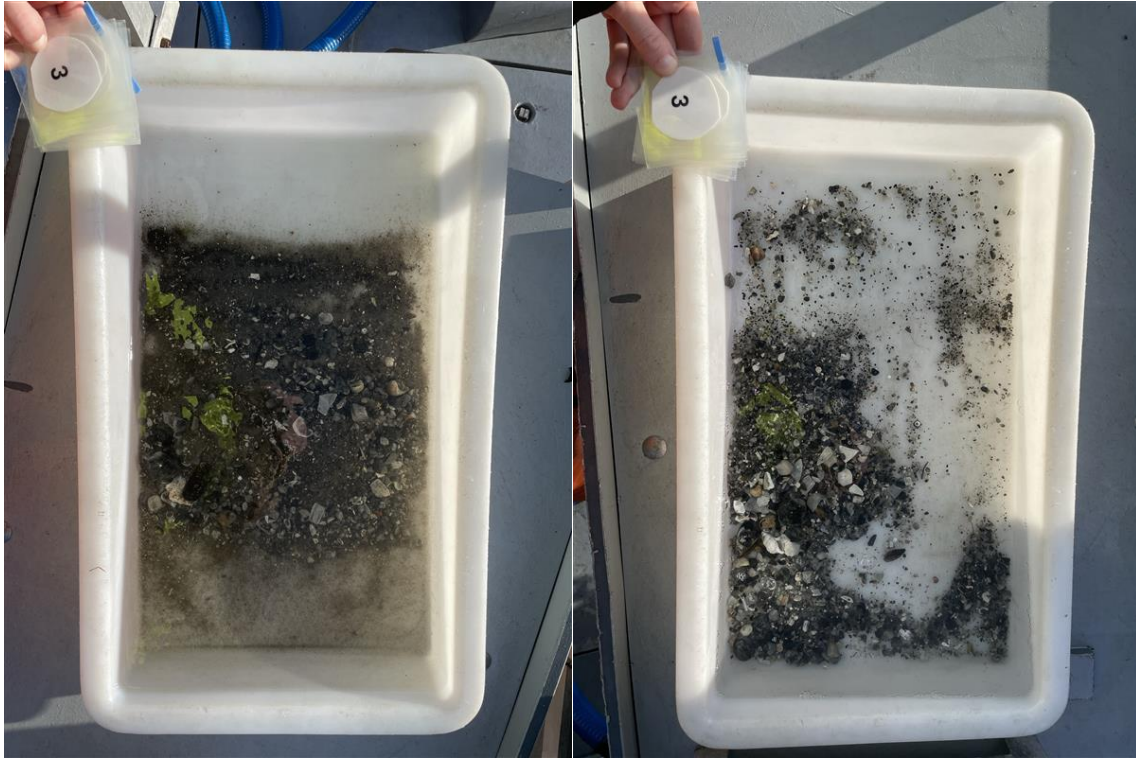
Figur 3: Bilder som viser sedimentet fra stasjon 3 før og etter siling. Sedimentet besto av silt, sand og grus. Foto: Aqua Kompetanse AS.

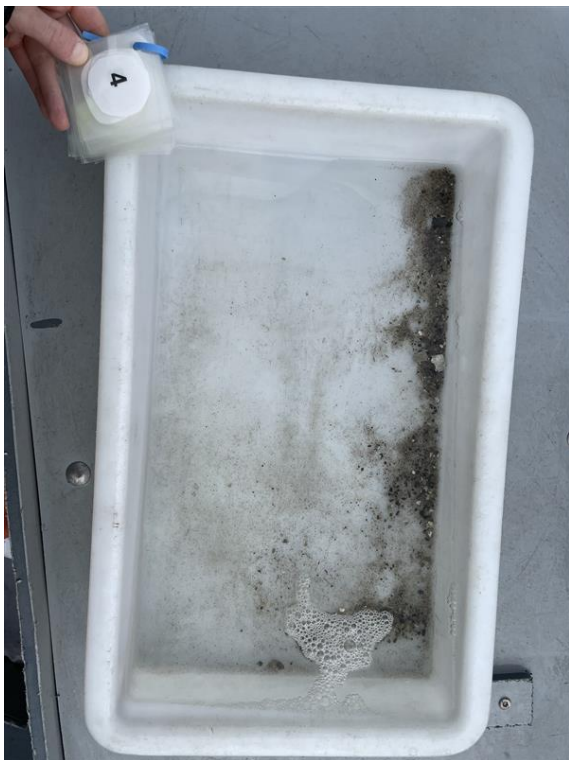
Figur 4: Bilder som viser sedimentet fra stasjon 4. Sedimentet besto av grus på fjellbunn. Foto: Aqua Kompetanse AS.

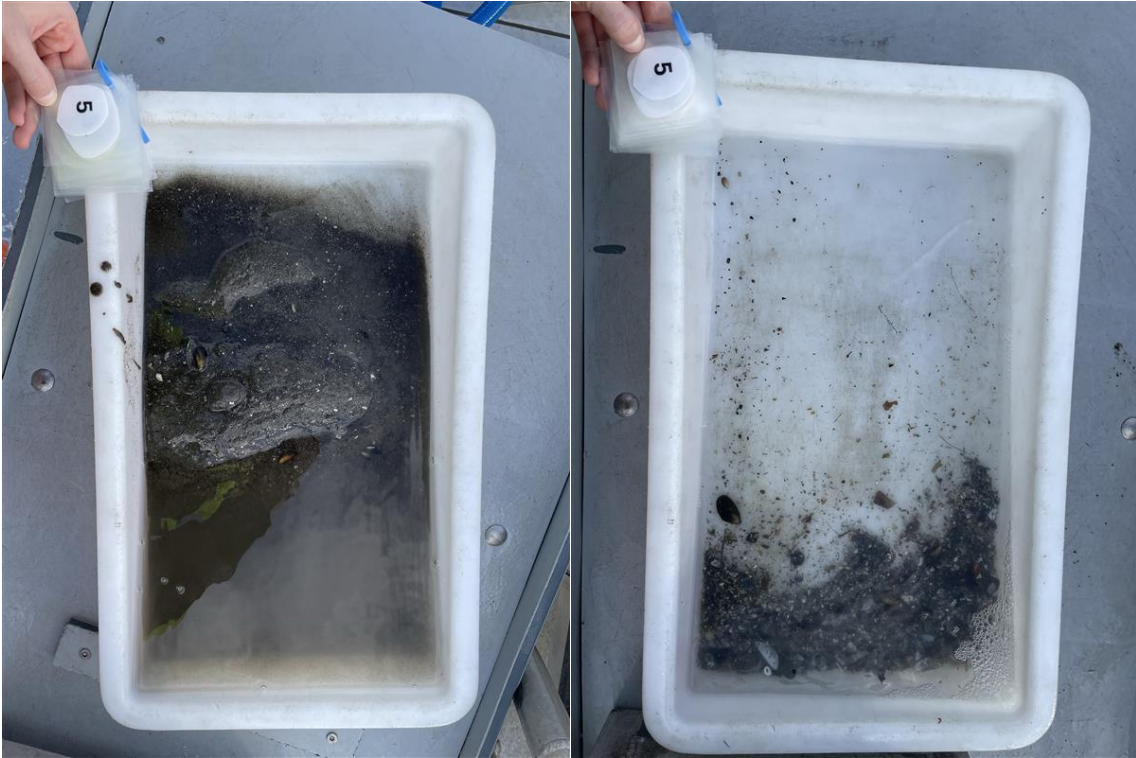
Figur 5: Bilder som viser sedimentet fra stasjon 5 før og etter siling. Sedimentet besto av silt, sand og grus. Foto: Aqua Kompetanse AS.

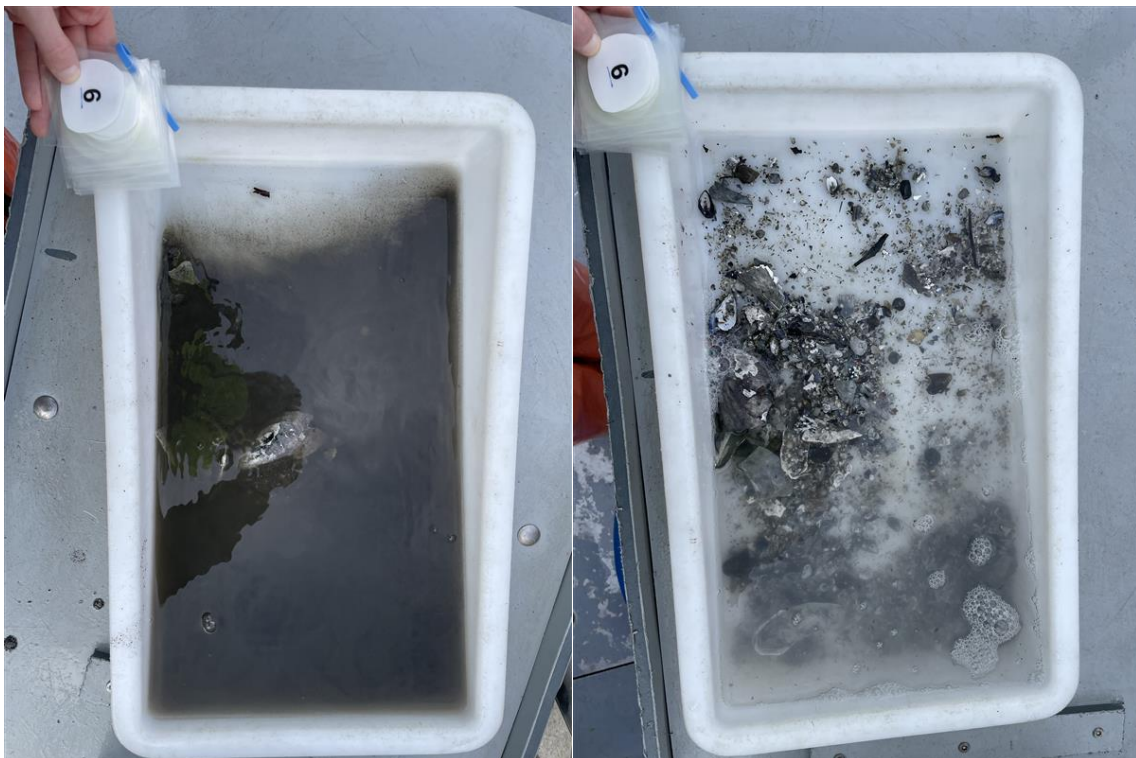
Figur 6: Bilder som viser sedimentet fra stasjon 6 før og etter siling. Sedimentet besto av silt, sand og grus. Foto: Aqua Kompetanse AS.

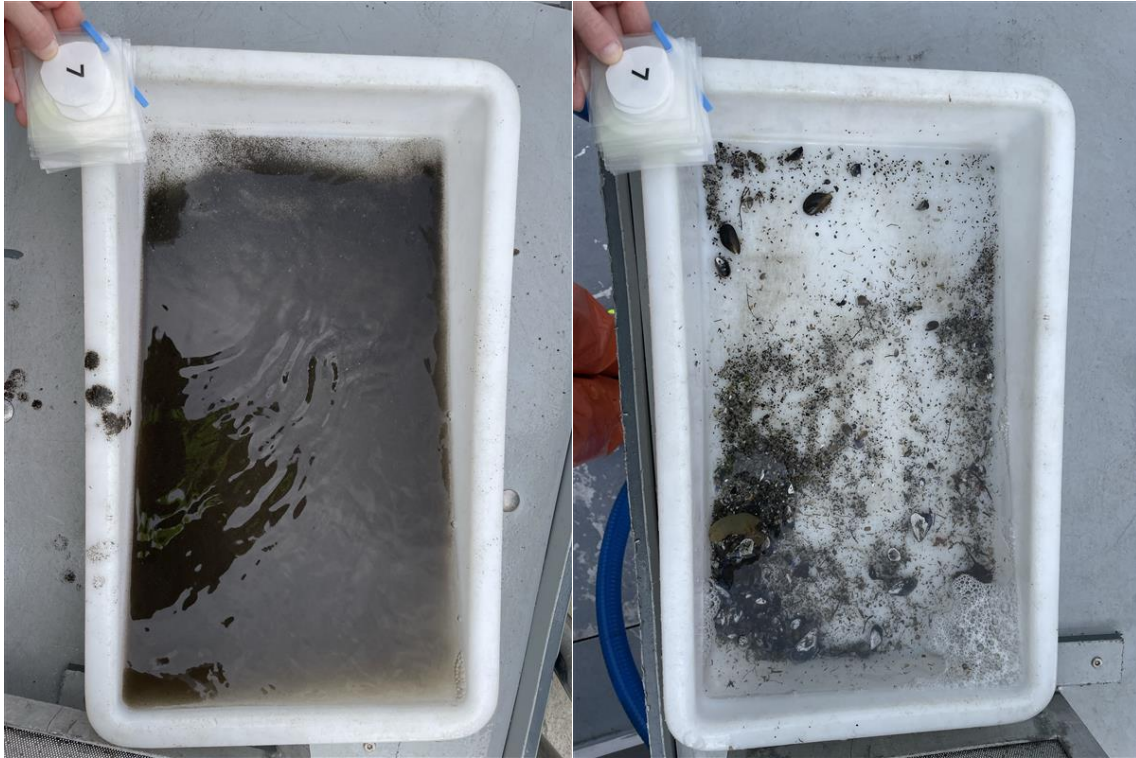
Figur 7: Bilder som viser sedimentet fra stasjon 7 før og etter siling. Sedimentet besto av silt, sand og grus. Foto: Aqua Kompetanse AS.

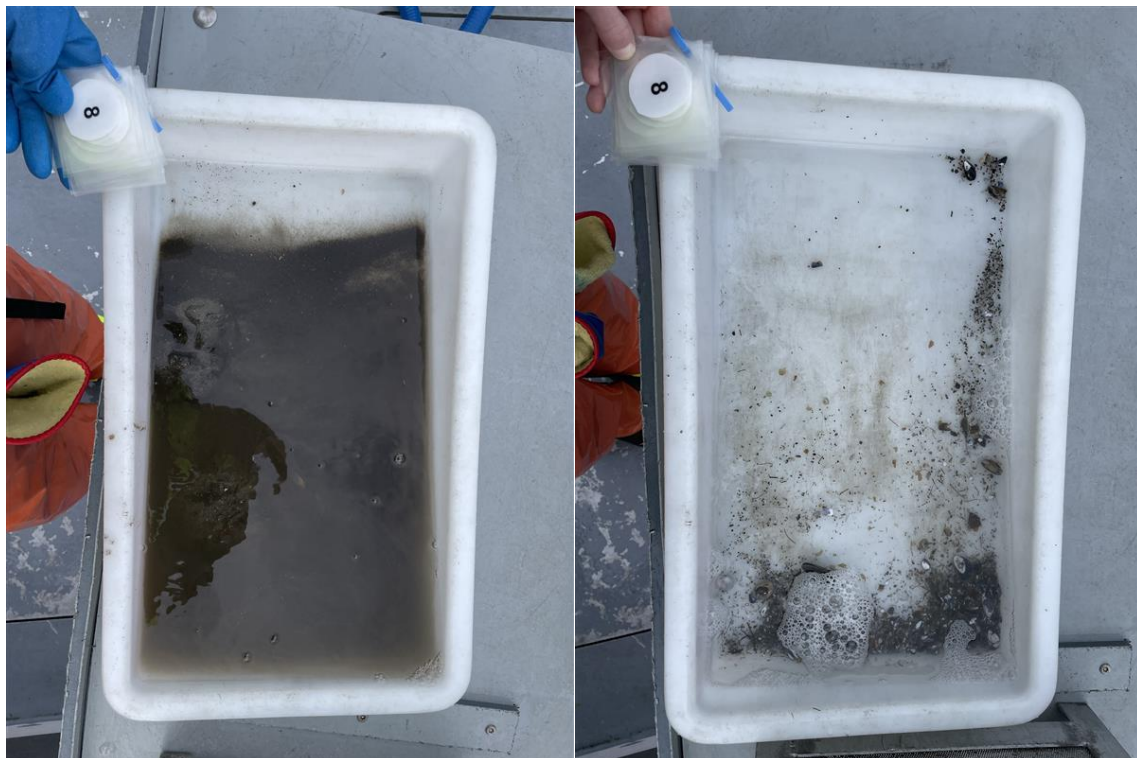
Figur 8: Bilder som viser sedimentet fra stasjon 8 før og etter siling. Sedimentet besto av sand, og noe silt og grus. Foto: Aqua Kompetanse AS.

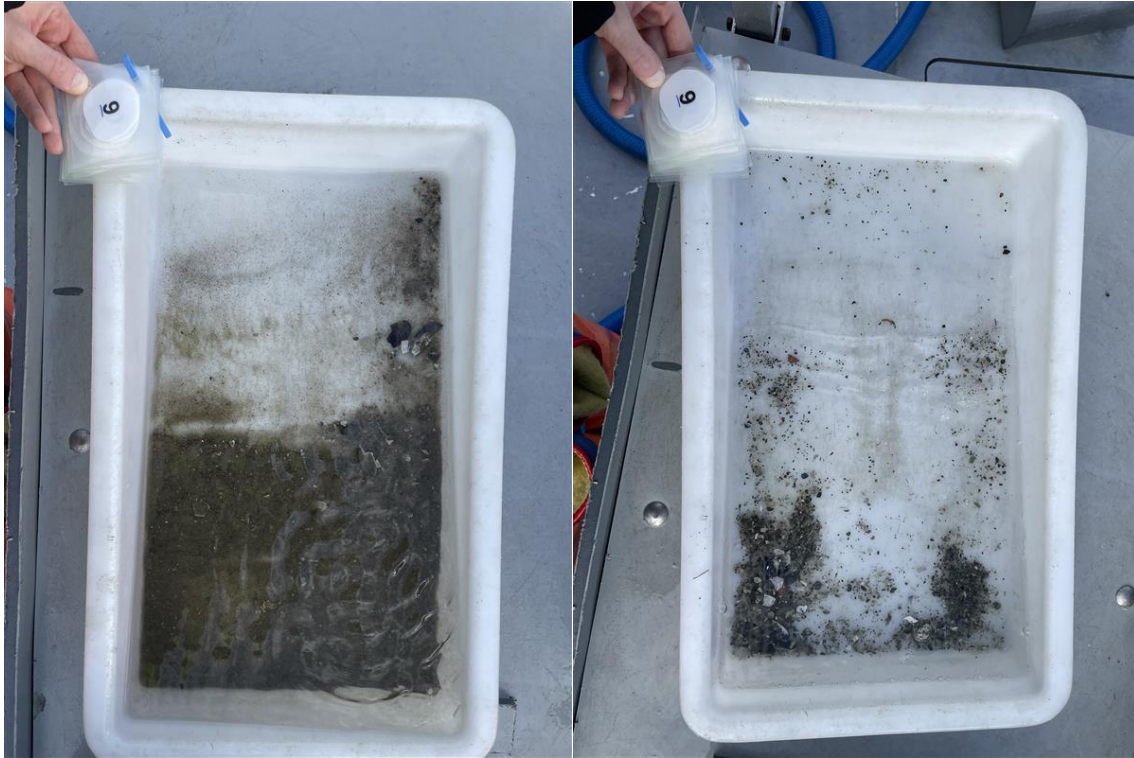
Figur 9: Bilder som viser sedimentet fra stasjon 9 før og etter siling. Sedimentet besto av silt, sand, og grus på fjellbunn. Foto: Aqua Kompetanse AS.

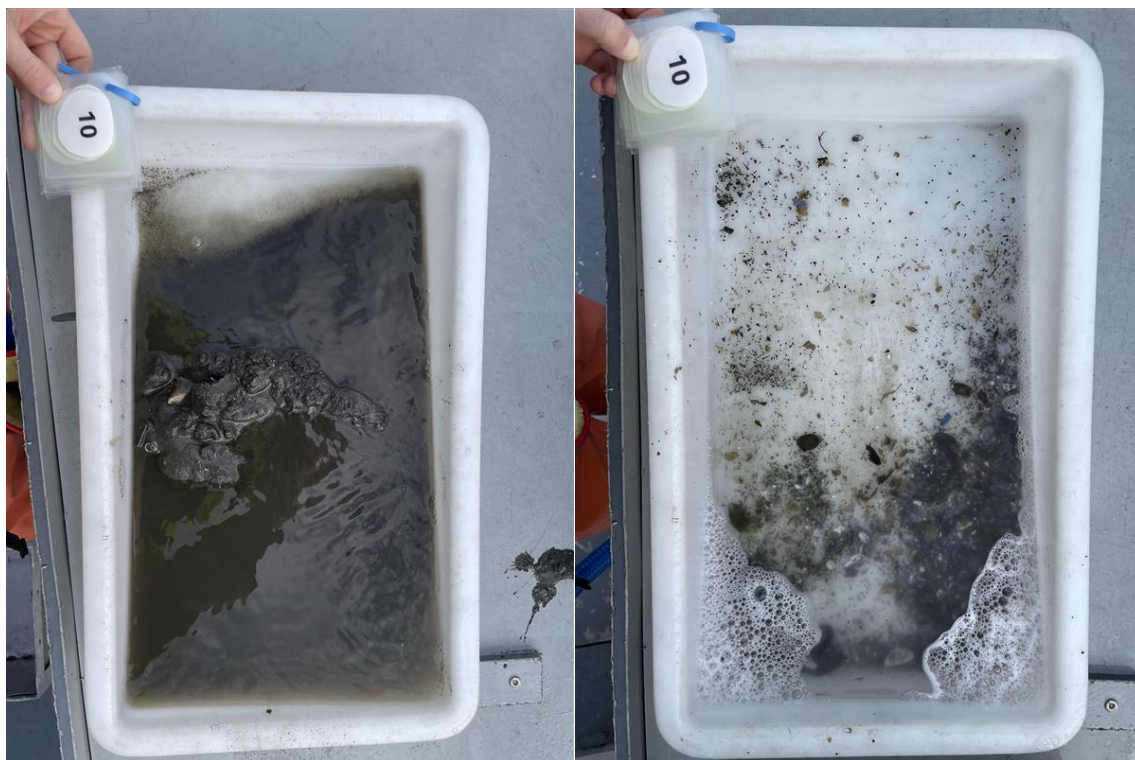
Figur 10: Bilder som viser sedimentet fra stasjon 10 før og etter siling. Sedimentet besto av silt, sand og grus. Foto: Aqua Kompetanse AS.
