B-undersøkelse for lokalitet HALLARVIK (38777)

Rapport ID 15291

B-undersøkelse for lokalitet 38777 Hallarvik

Tilstand	1
Feltarbeid	19.05.2022
Oppdragsgiver	Knutshaugfisk AS

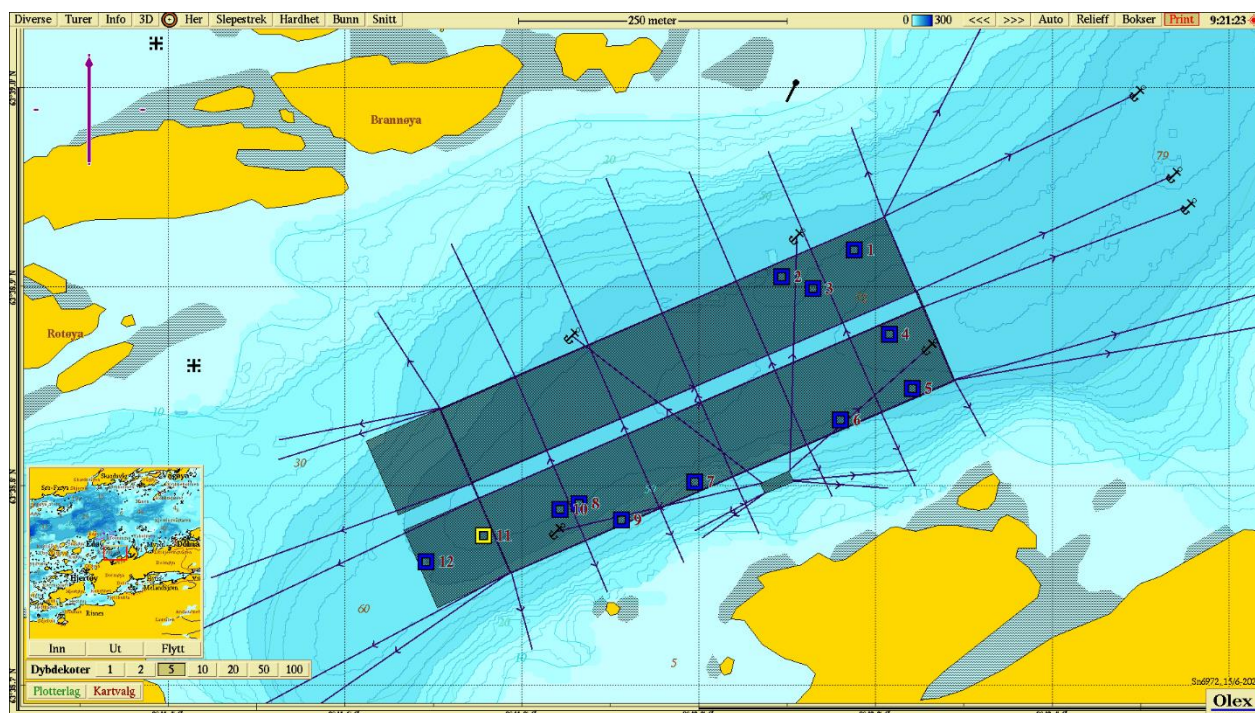
Figur 3.1. Batymetriske kart (nordlig orientering) med avmerking av anleggsrammen og prøvestasjoner med tilstandsklasse: blå firkant; Tilstand 1, grønn firkant; Tilstand 2, gul firkant; Tilstand 3, rød firkant; Tilstand 4. Kartdatum WGS84.

Kjemiske målinger: Kjemiske målinger var mulig ved alle stasjoner med nok minerlask sediment, 11 av 12 prøvestasjoner. Ti stasjoner viste naturlige verdier og fikk tilstand 1 (meget god) med pH på mellom 7,32-7,78 og Eh på mellom 16-166. Ved prøvestasjon 11 viste de kjemiske målingene tegn til belastning med en pH på 6,95 og Eh på -151 og fikk tilstand 3 (dårlig). De kjemiske målingene fikk samlet tilstand 1 og en indeks på 0,25.

Sensoriske vurderinger: Foruten prøvestasjon 11 ble det ikke funnet sensoriske tegn på belastning foruten grabbvolum. Ved prøvestasjon 11 ble det påvist brun/sort farge, sterk lukt og myk konsistens og fikk tilstand 3 (dårlig). Samlet fikk de sensoriske vurderingene tilstand 1 og en indeks på 0,18.

Samlet lokalitetstilstand: En sammenstilling av analyseresultatene av parametergruppene benyttet i B-undersøkelsen (gruppe II og III) gav en indeksverdi på 0,22 som indikerte et lite belastet sedimentmiljø og tilsvarte tilstandsklasse 1 (tabell 3.3). Elleve stasjoner viste beste tilstand, mens én stasjon fikk tilstand 3 (figur 3.1 og 3.2).

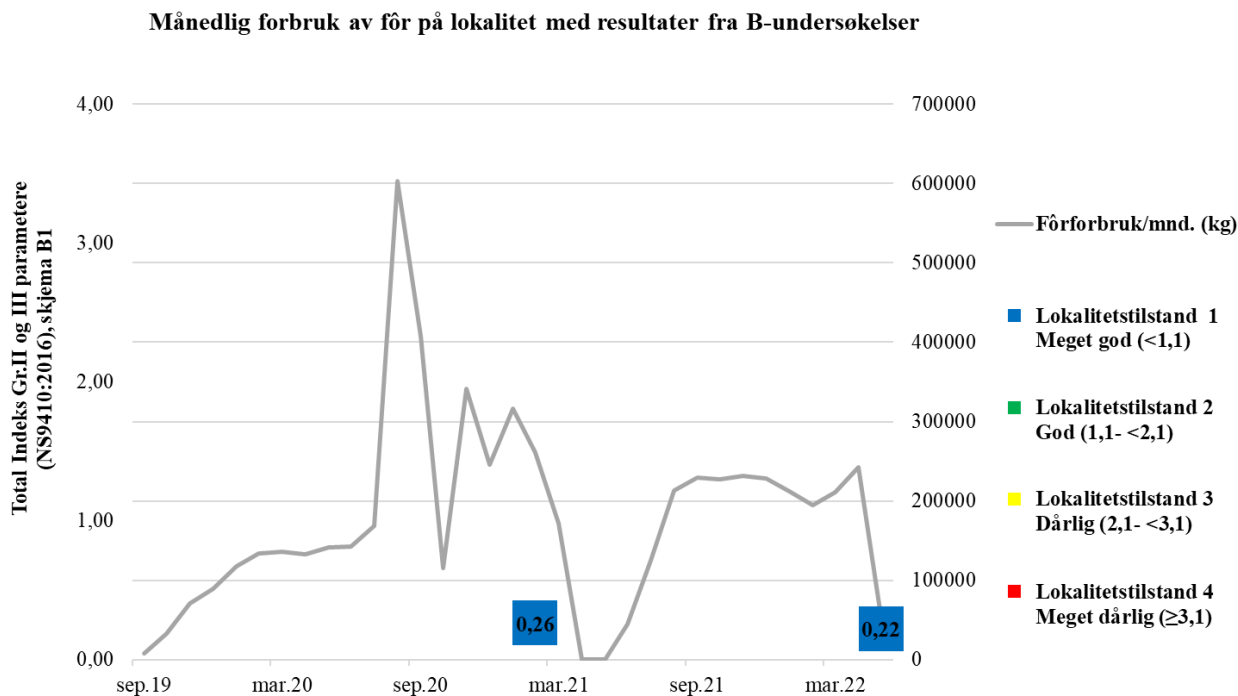
Figur 3.3. Fôrforbruk på lokaliteten, samt resultater fra B-undersøkelser fra innværende og tidligere undersøkelser ved lokalitet.

Ved undersøkelsestidspunktet var biomassen 0 tonn, og 2206 tonn var utført (pers. med. Per Gunnar Knutshaug). Forrige B-undersøkelse ble utført 22.02.2021 ved maksimal produksjonsbelastning, hvor lokaliteten fikk tilstand 1 som samlet vurdering (figur 3.3 og tabell 3.4).

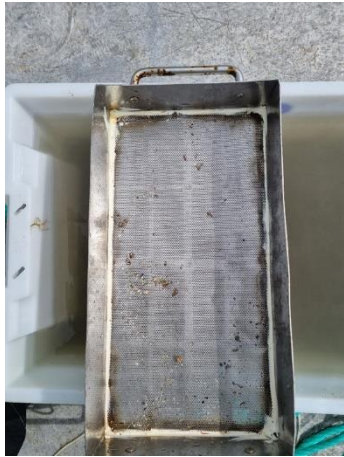
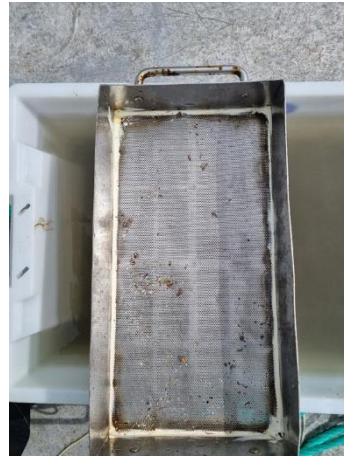
*7A

Resultatene fra B-undersøkelsen viser at bunnen under Hallarvika har tålt belastningen fra produksjonen godt. Med unntak av én prøvestasjon ble det ikke funnet sensoriske eller kjemiske tegn på belastning foruten fyllingsgraden i grabben. Ved prøvestasjon 11 var det klare tegn på belastning gjennom lave kjemiske verdier, brun/sort farge, sterk lukt og myk konsistens. Denne prøvestasjonen viste også tegn til belastning i forrige undersøkelse, noe som kan tyde på at dette er et lokalt akkumulerings punkt. Samtlige stasjoner fikk tilstand 1 (meget god), foruten prøvestasjon 11 som fikk tilstand 3. Prøvestasjon 7 ble definert som hardbunn i denne og forrige undersøkelse.
