B-undersøkelse for lokalitet KARVIKA (10804)

Lokalitetstilstand 1

Rapport ID 15384

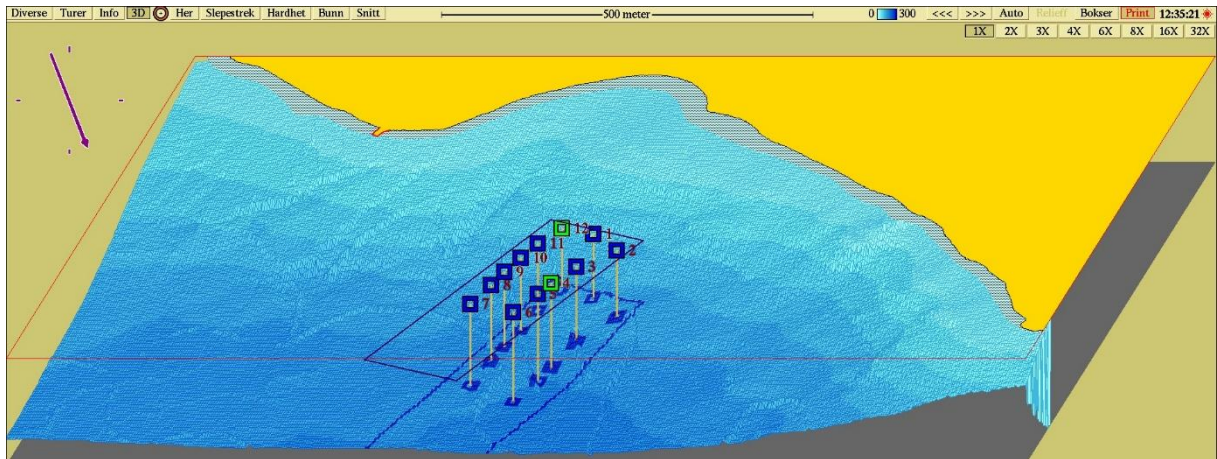
Figur 3: Tredimensjonalt isometrisk bunnkart med anleggsomriss og stasjoner. Stasjonene er markert med farge etter hva slags tilstand de har jmfør NS 9410:2016. Målestokk vises øverst i bildet. Kartdatum WGS84. Kilde: Olex.

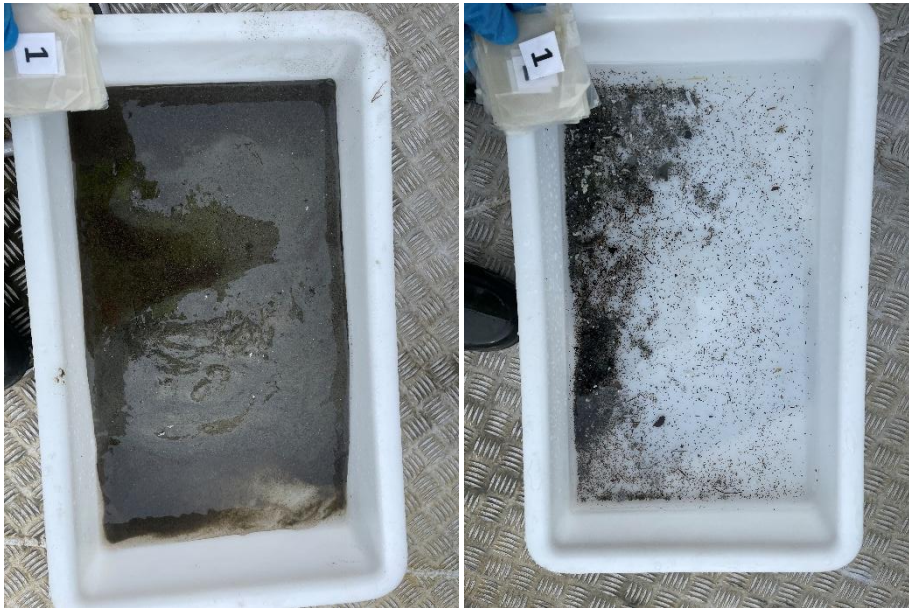
Figur 1: Bilder som viser sedimentet fra stasjon 1 før og etter siling. Sedimentet besto av sand. Foto: Aqua Kompetanse AS.

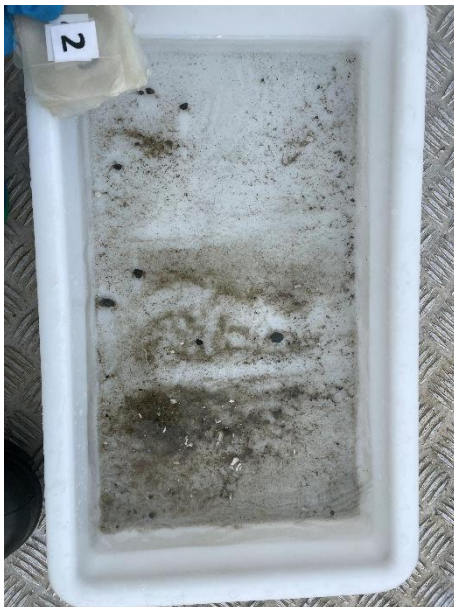
Figur 2: Bilde som viser sedimentet fra stasjon 2. Sedimentet besto av strø av sand på fjellbunn. Foto: Aqua Kompetanse AS.

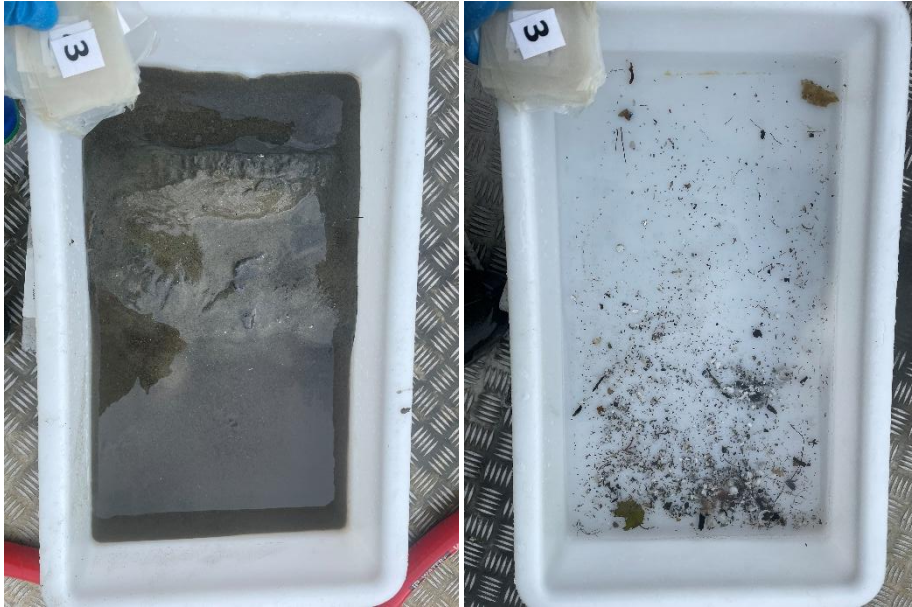
Figur 3: Bilder som viser sedimentet fra stasjon 3 før og etter siling. Sedimentet besto av sand. Foto: Aqua Kompetanse AS.

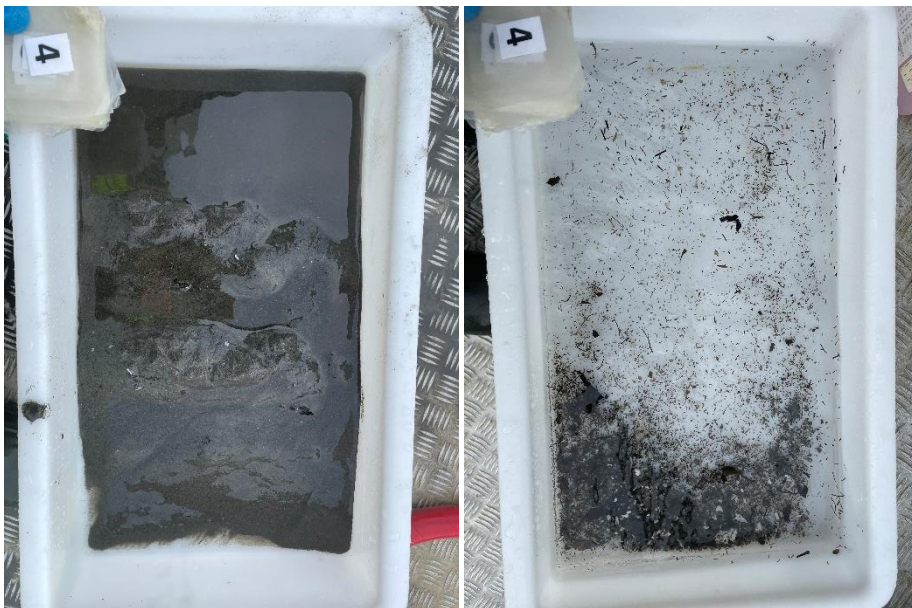
Figur 4: Bilder som viser sedimentet fra stasjon 4 før og etter siling. Sedimentet besto av sand. Foto: Aqua Kompetanse AS.

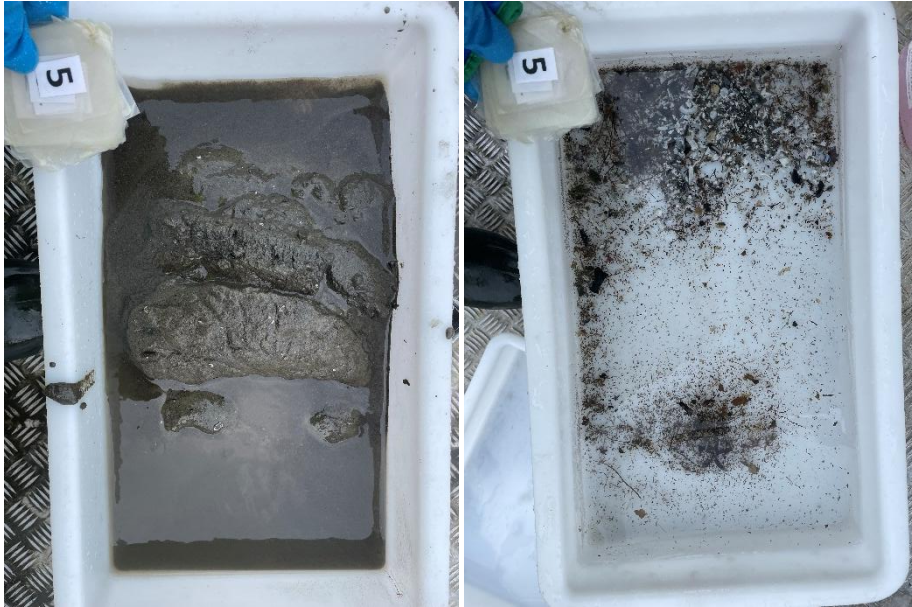
Figur 5: Bilder som viser sedimentet fra stasjon 5 før og etter siling. Sedimentet besto av sand. Foto: Aqua Kompetanse AS.

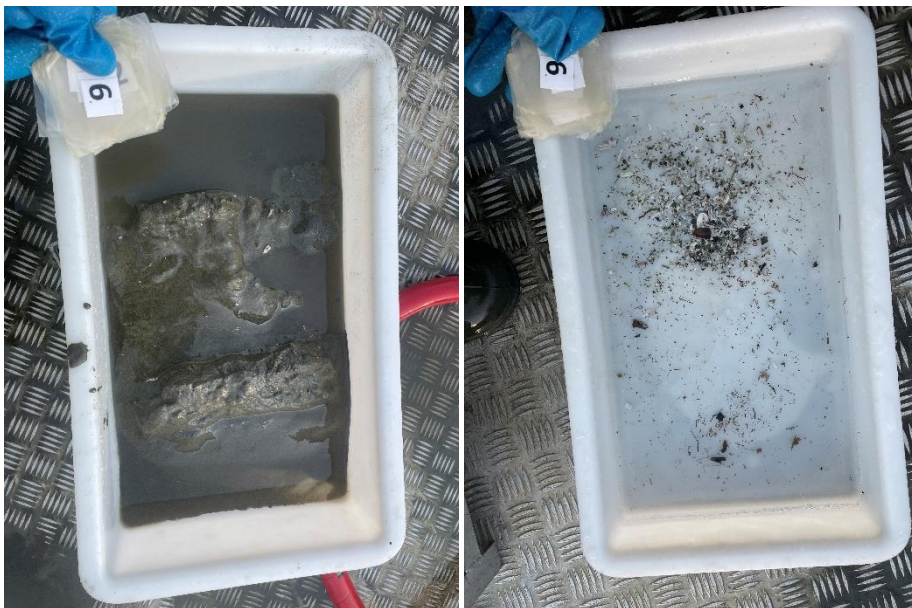
Figur 6: Bilder som viser sedimentet fra stasjon 6 før og etter siling. Sedimentet besto av sand. Foto: Aqua Kompetanse AS.

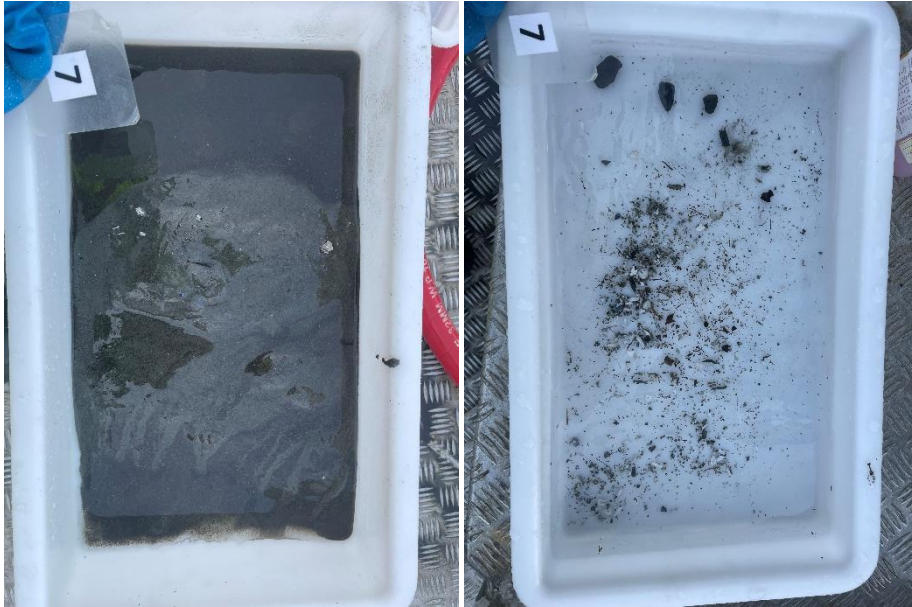
Figur 7: Bilder som viser sedimentet fra stasjon 7 før og etter siling. Sedimentet besto av sand. Foto: Aqua Kompetanse AS.

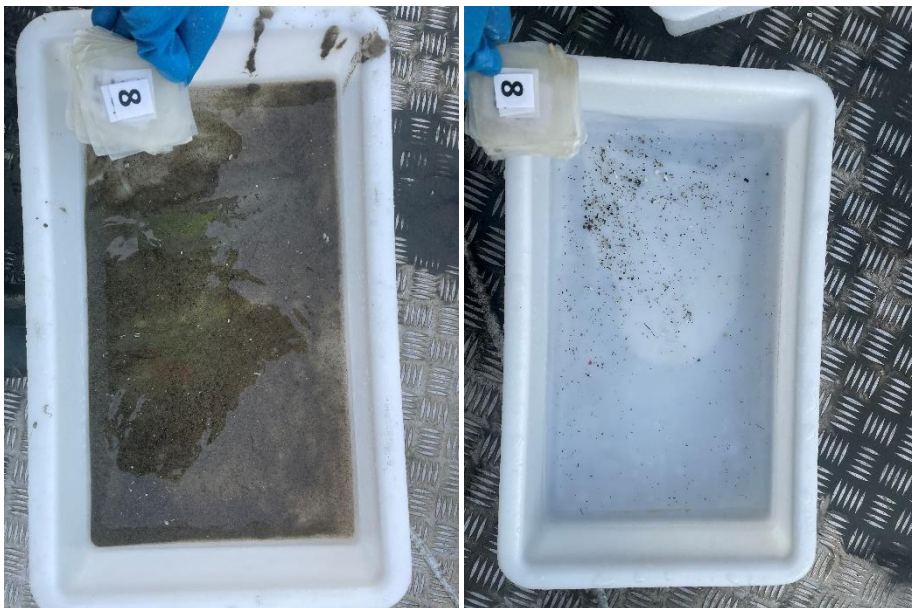
Figur 8: Bilder som viser sedimentet fra stasjon 8 før og etter siling. Sedimentet besto av sand på fjellbunn. Foto: Aqua Kompetanse AS.

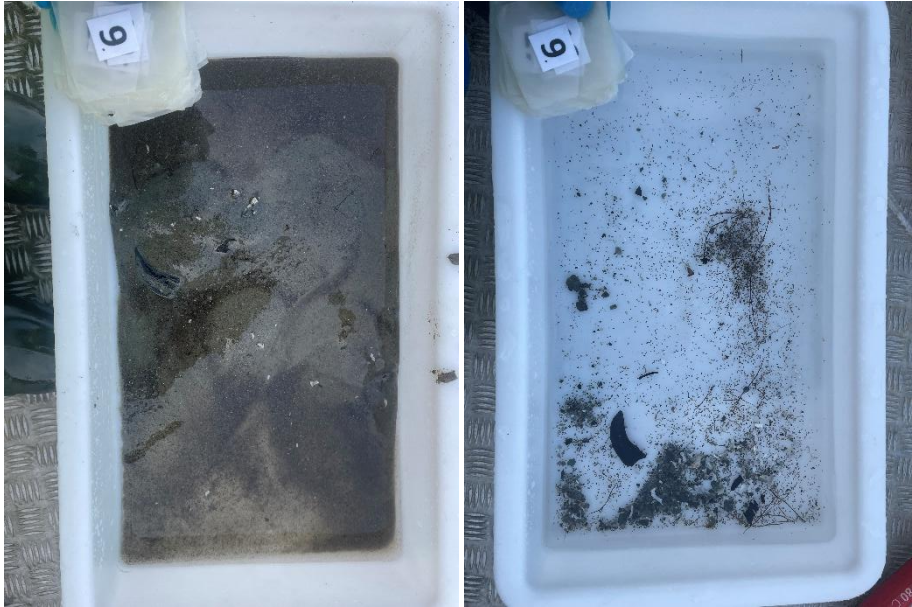
Figur 9: Bilder som viser sedimentet fra stasjon 9 før og etter siling. Sedimentet besto av sand. Foto: Aqua Kompetanse AS.

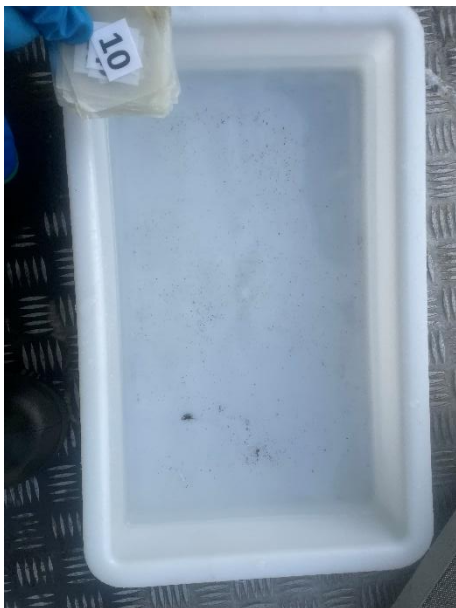
Figur 10: Bilder som viser grabbinnhold fra stasjon 10. Det ble ikke registrert sediment ved stasjonen, kun fjellbunn. Foto: Aqua Kompetanse AS.

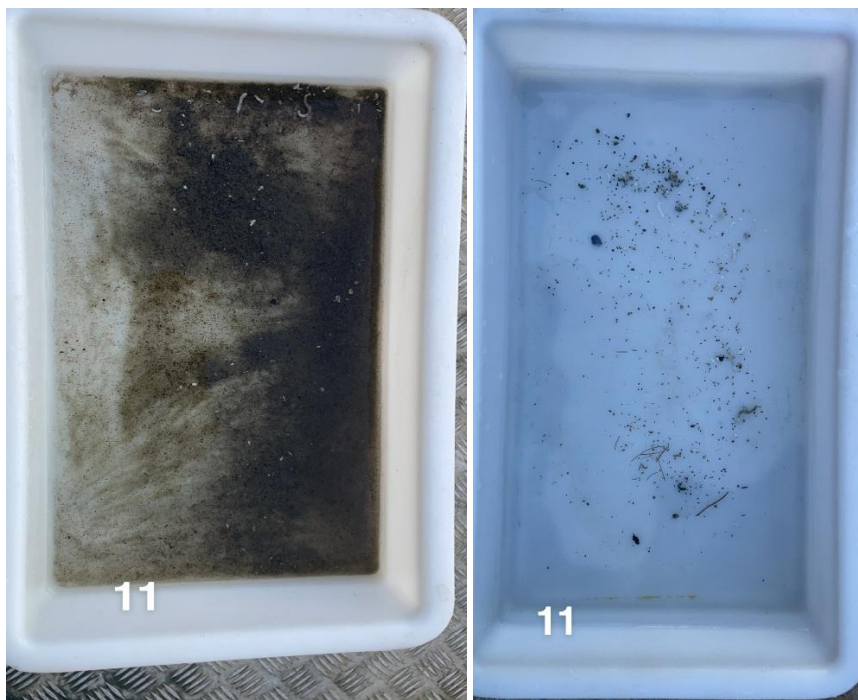
Figur 11: Bilder som viser sedimentet fra stasjon 11 før og etter siling. Sedimentet besto av strø av sand på fjellbunn. Foto: Aqua Kompetanse AS.

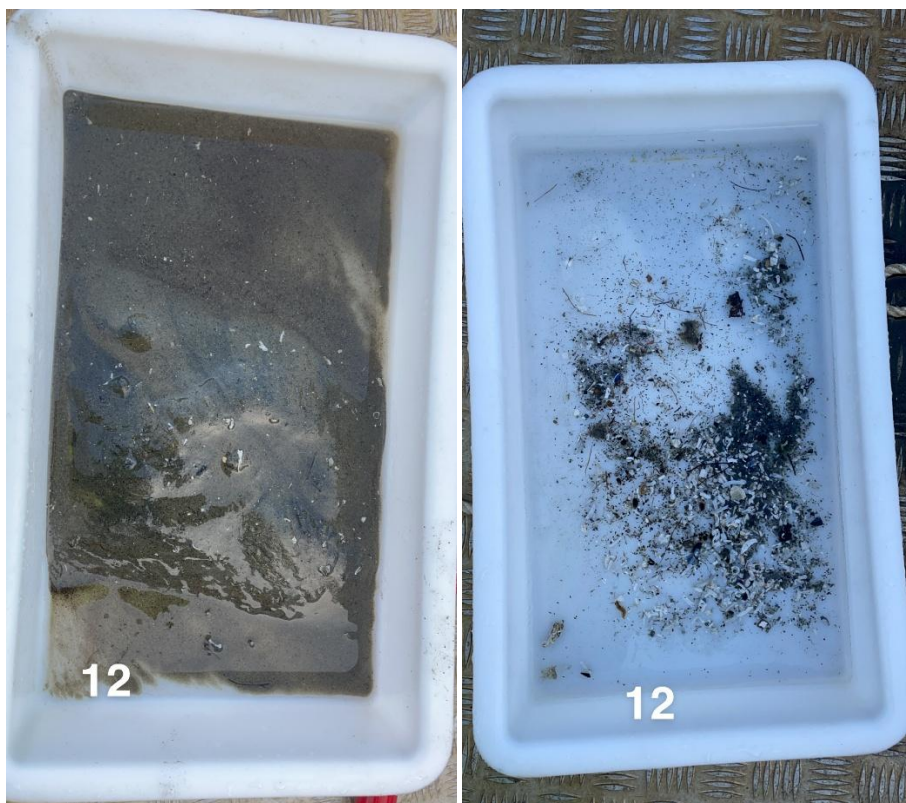
Figur 12: Bilder som viser sedimentet fra stasjon 12 før og etter siling. Sedimentet besto av sand. Foto: Aqua Kompetanse AS.
