# **B-undersøkelse for lokalitet KALVIK (29576)**

**Lokalitetstilstand 1**

Rapport ID 15437

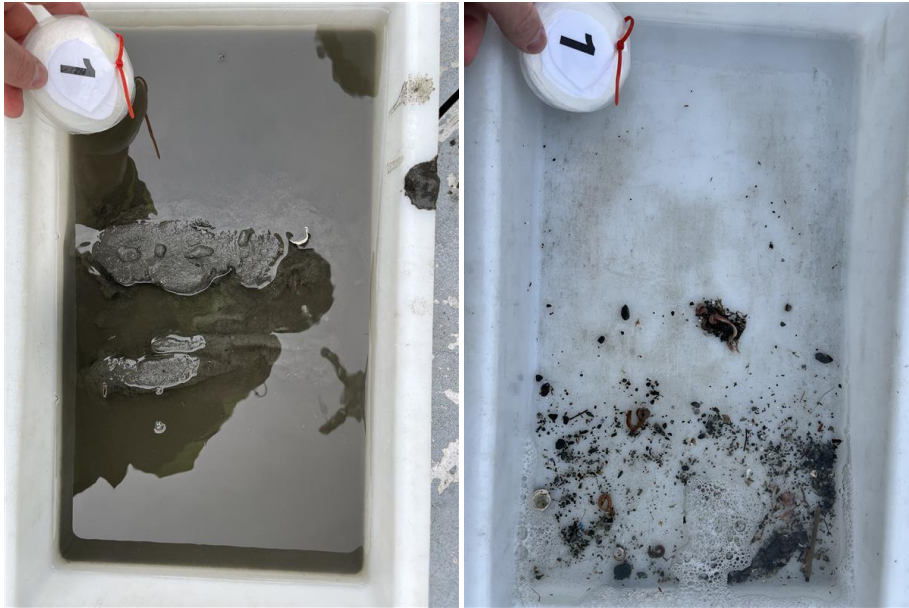
**Figur 1:** Bilder som viser sedimentet fra stasjon 1 før og etter siling. Sedimentet besto av leire, silt og grus. Foto: Aqua Kompetanse AS.

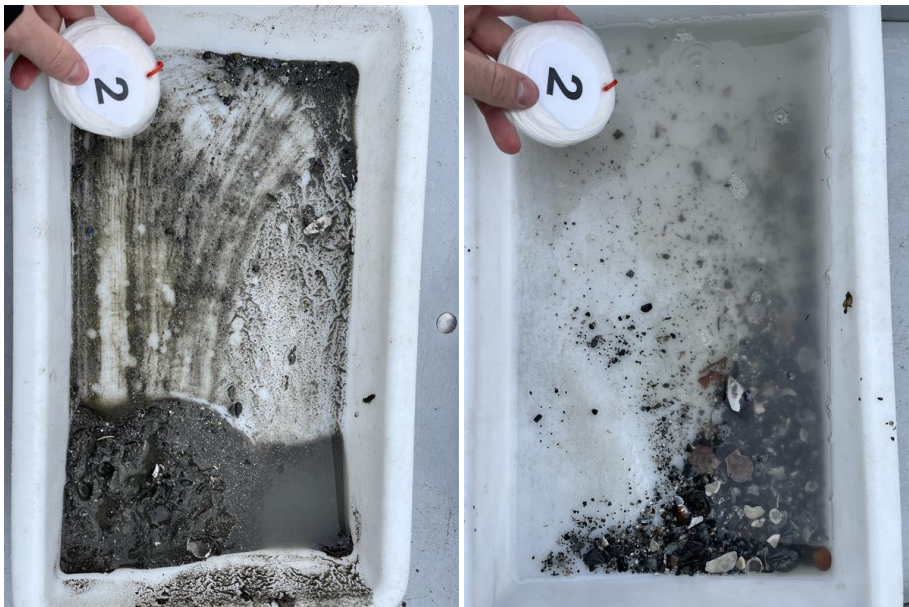
**Figur 2:** Bilder som viser sedimentet fra stasjon 2 før og etter siling. Sedimentet besto av leire, silt og grus på steinbunn. Foto: Aqua Kompetanse AS.

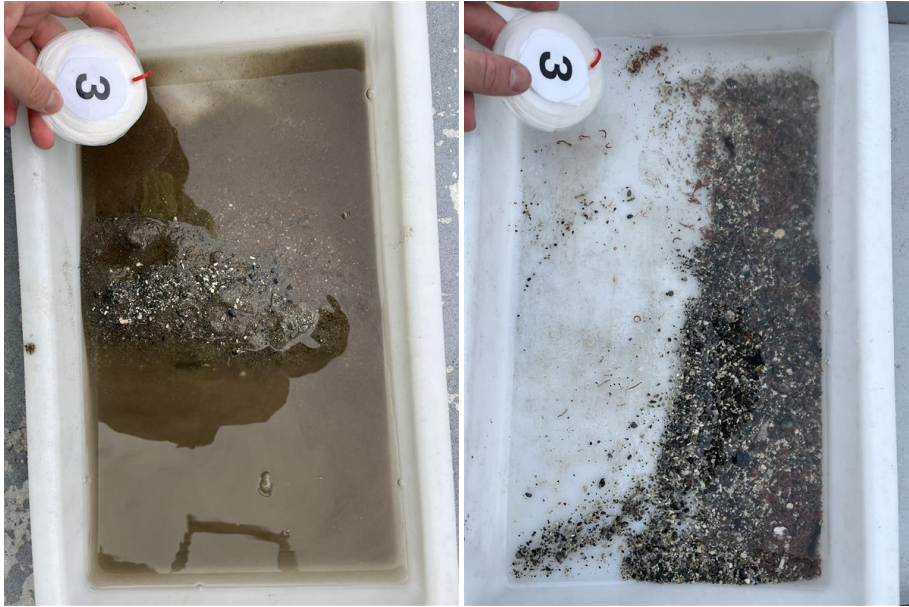
**Figur 3:** Bilder som viser sedimentet fra stasjon 3 før og etter siling. Sedimentet besto av leire, silt og grus. Foto: Aqua Kompetanse AS.

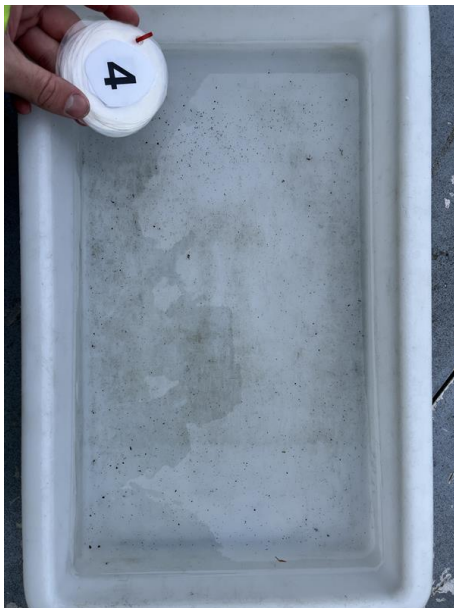
**Figur 4:** Bilde som viser grabbinhold fra stasjon 4. Det ble ikke registrert sediment ved stasjonen, kun fjellbunn. Foto: Aqua Kompetanse AS.

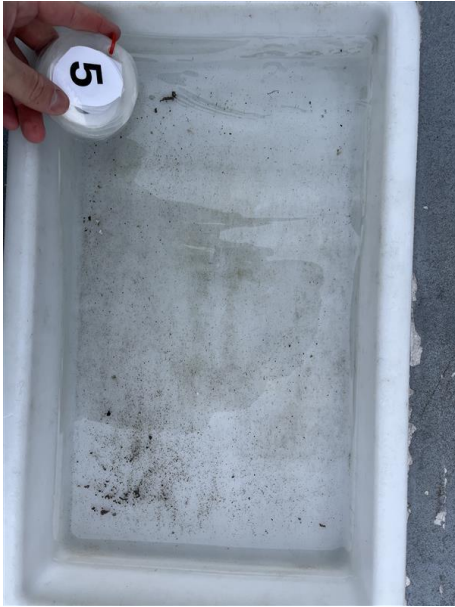
**Figur 5:** Bilde som viser sedimentet fra stasjon 5. Sedimentet besto av strø av silt på fjellbunn. Foto: Aqua Kompetanse AS.

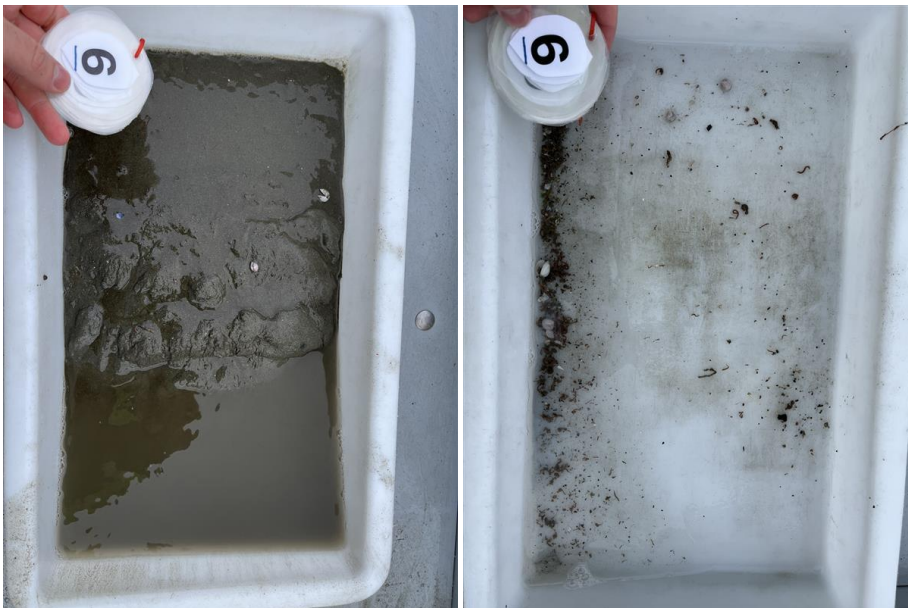
**Figur 6:** Bilder som viser sedimentet fra stasjon 6 før og etter siling. Sedimentet besto av leire og silt. Foto: Aqua Kompetanse AS.

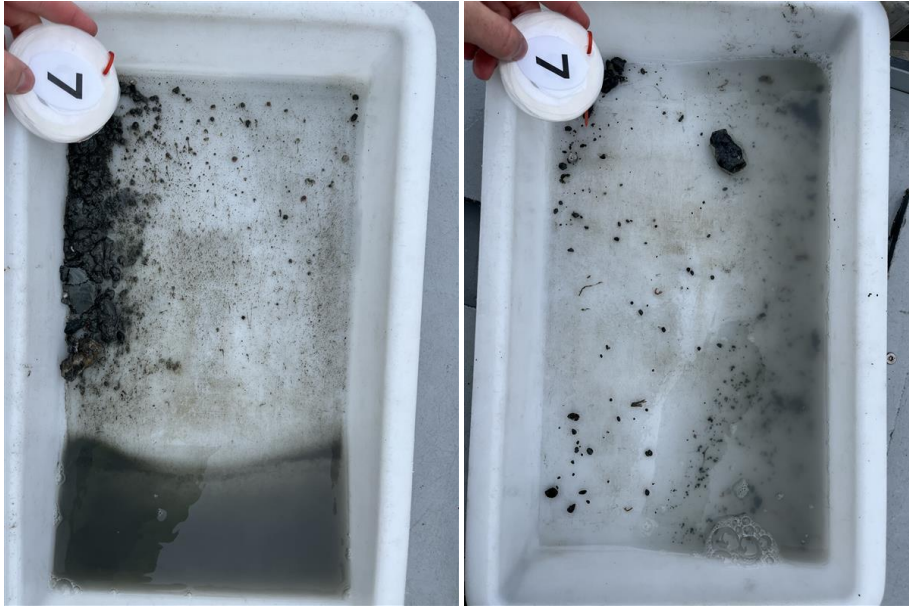
**Figur 7:** Bilder som viser sedimentet fra stasjon 7 før og etter siling. Sedimentet besto av leire og grus på steinbunn. Foto: Aqua Kompetanse AS.

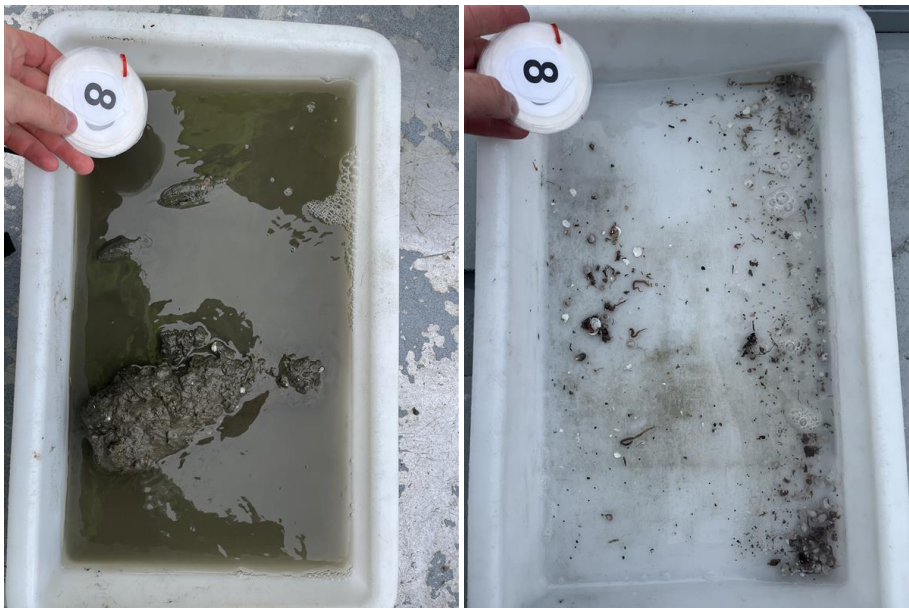
**Figur 8:** Bilder som viser sedimentet fra stasjon 8 før og etter siling. Sedimentet besto av leire og silt. Foto: Aqua Kompetanse AS.

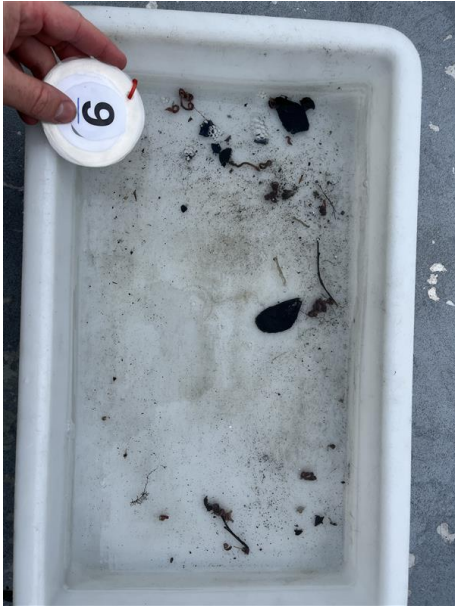
**Figur 9:** Bilde som viser sedimentet fra stasjon 9. Sedimentet besto av strø av silt på fjellbunn. Foto: Aqua Kompetanse AS.

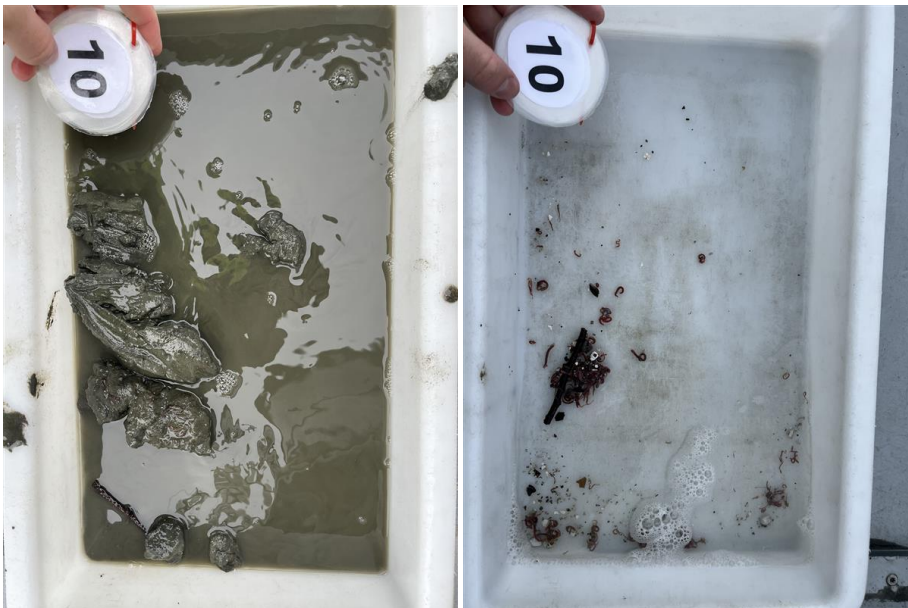
**Figur 10:** Bilder som viser sedimentet fra stasjon 10 før og etter siling. Sedimentet besto av leire og silt. Foto: Aqua Kompetanse AS.

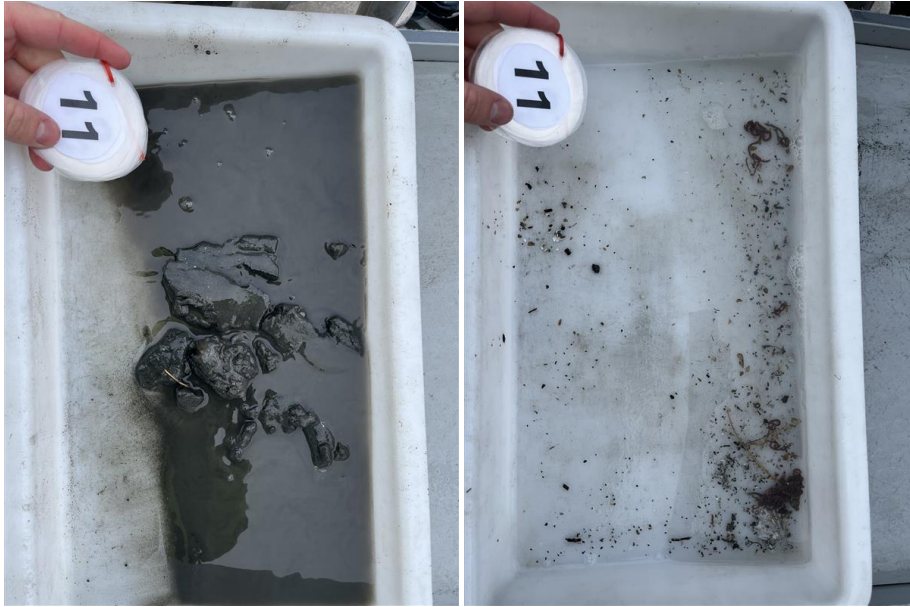
**Figur 11:** Bilder som viser sedimentet fra stasjon 11 før og etter siling. Sedimentet besto av leire og silt. Foto: Aqua Kompetanse AS.

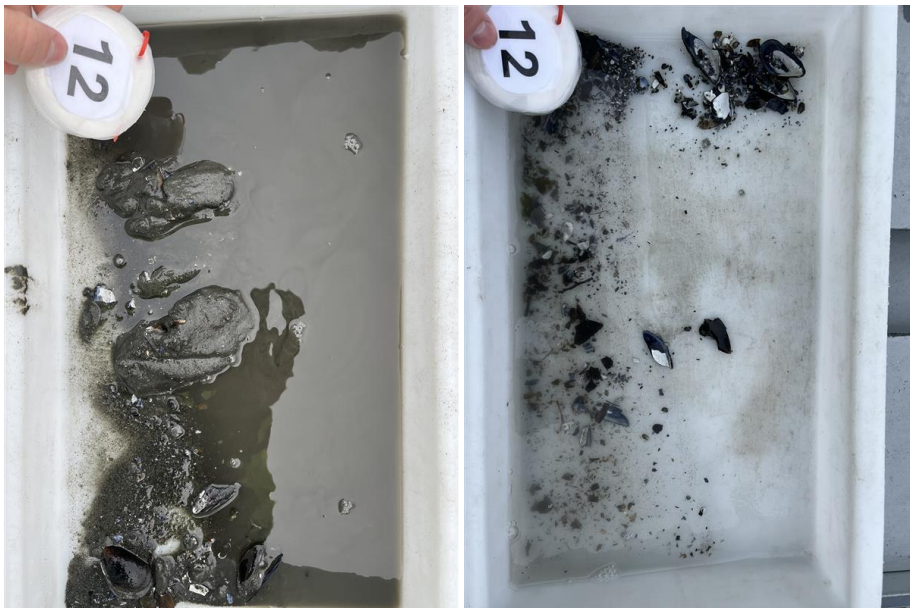
**Figur 12:** Bilder som viser sedimentet fra stasjon 12 før og etter siling. Sedimentet besto av leire og silt. Foto: Aqua Kompetanse AS.

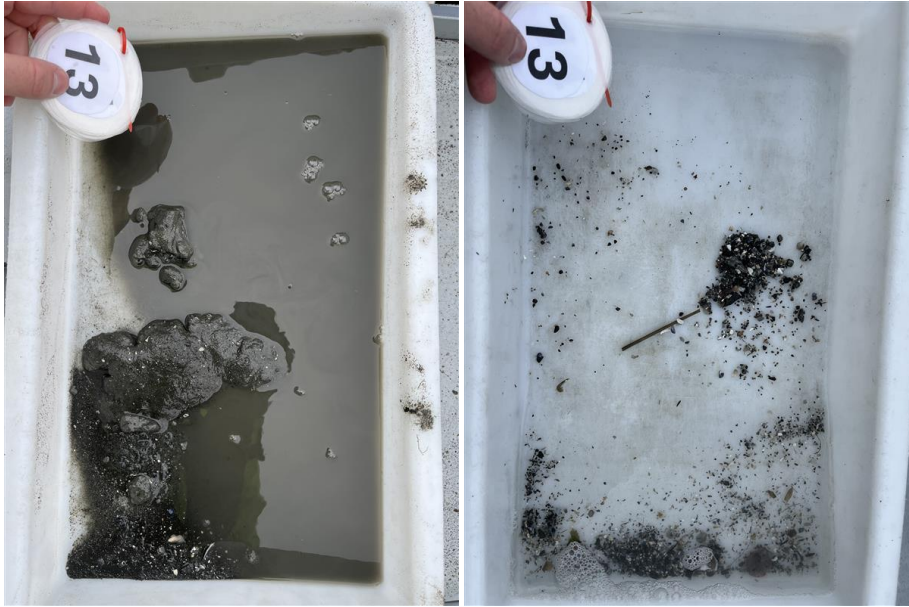
**Figur 13:** Bilder som viser sedimentet fra stasjon 13 før og etter siling. Sedimentet besto av silt og leire. Foto: Aqua Kompetanse AS.

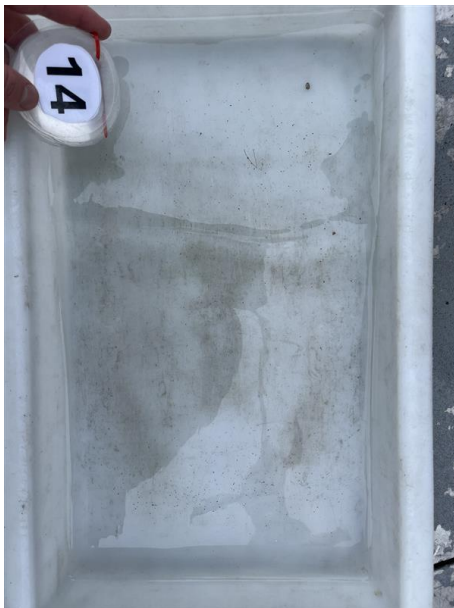
**Figur 14:** Bilde som viser grabbinhold fra stasjon 14. Det ble ikke registrert sediment ved stasjonen, kun fjellbunn. Foto: Aqua Kompetanse AS.

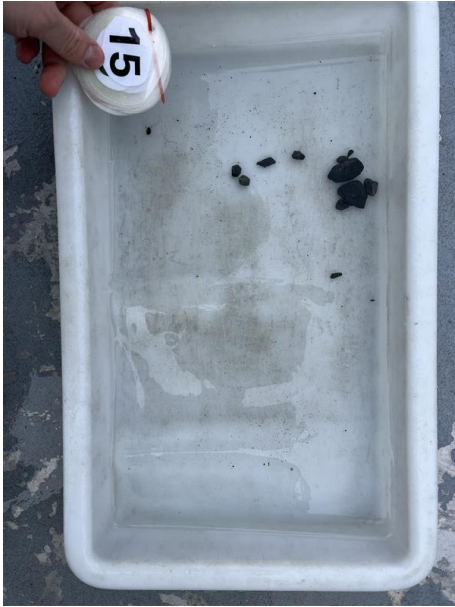
**Figur 15:** Bilde som viser grabbinnhold fra stasjon 15. Det ble ikke registrert sediment ved stasjonen, kun steinbunn. Foto: Aqua Kompetanse AS.

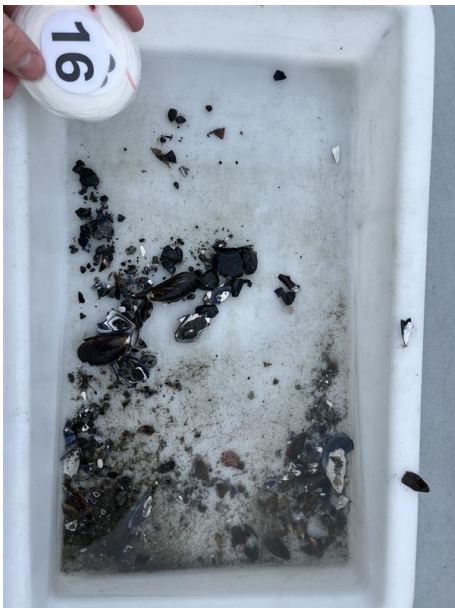
**Figur 16:** Bilde som viser sedimentet fra stasjon 16. Sedimentet besto av strø av grus på steinbunn. Foto: Aqua Kompetanse AS.

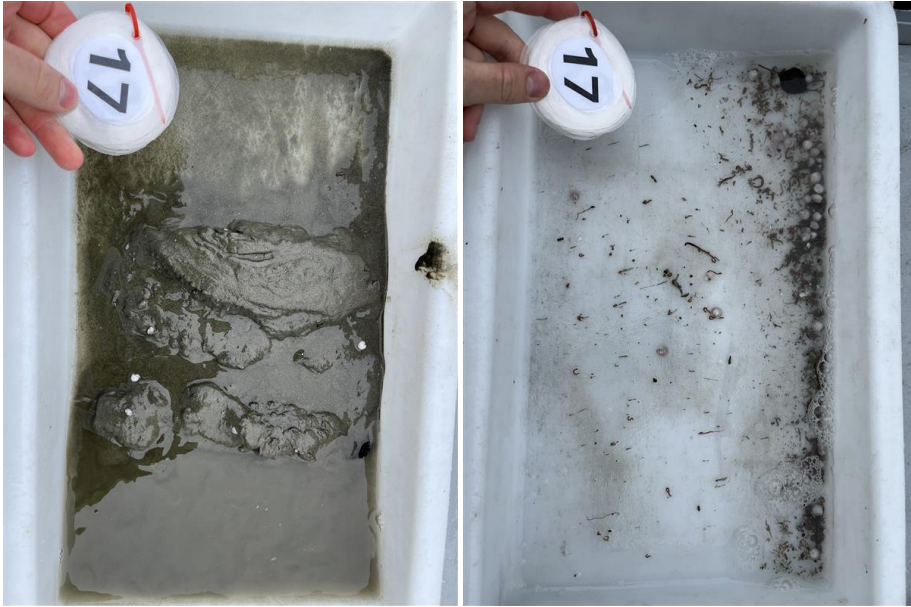
**Figur 17:** Bilder som viser sedimentet fra stasjon 17 før og etter siling. Sedimentet besto av leire og silt. Foto: Aqua Kompetanse AS.
