B-undersøkelse for lokalitet GNARNESVIKA (40297)

Lokalitetstilstand 2

Rapport ID 15456

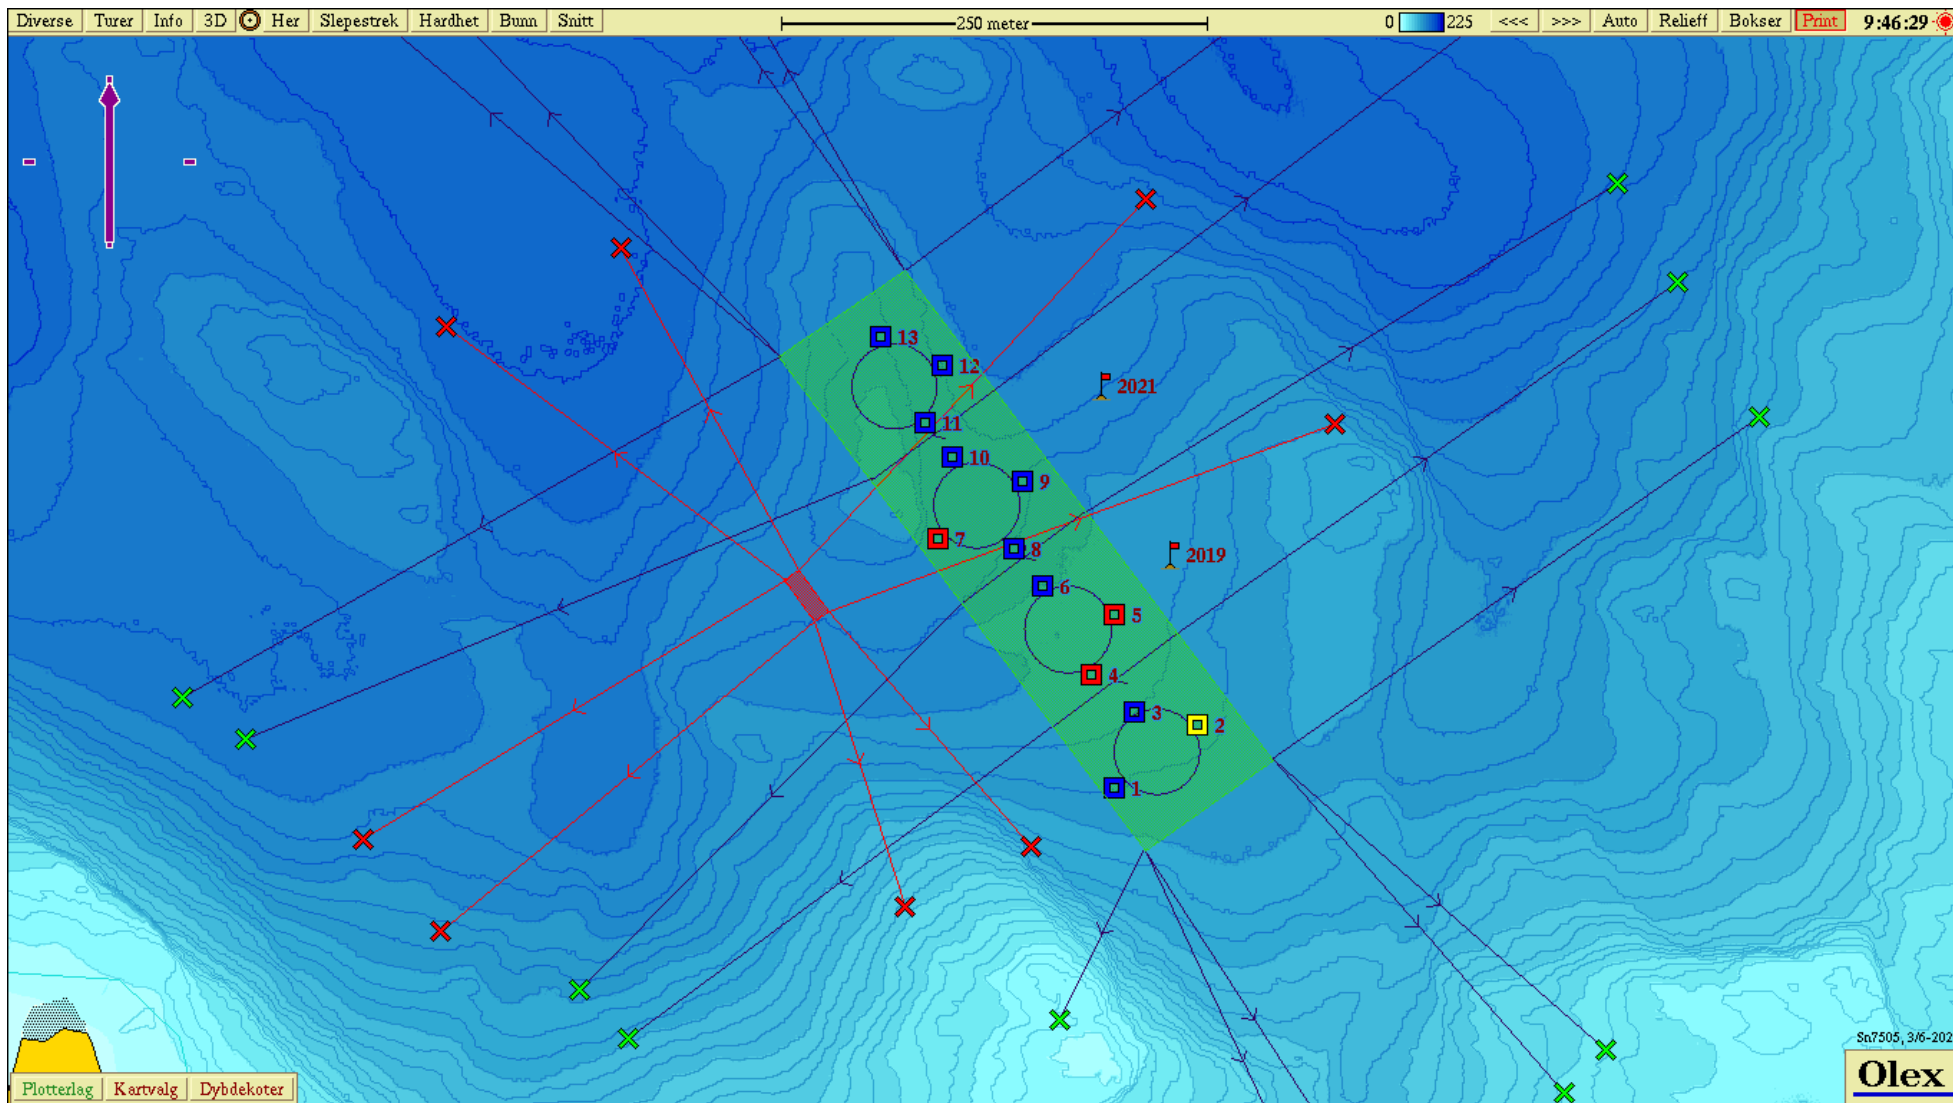
Figur 4. Kartet viser anleggsplasseringen, fortløyningslinjer og prøvestasjoner for B-undersøkelsen. Lilla pil viser orientering av kart, rødt flagg markerer posisjon for strømmålere. Prøvestasjonene er markert med fargen som representerer stasjonens tilstand (blått kvadrat = 1, grønt kvadrat = 2, gult kvadrat = 3, rødt kvadrat = 4). Kartdatum WGS84.

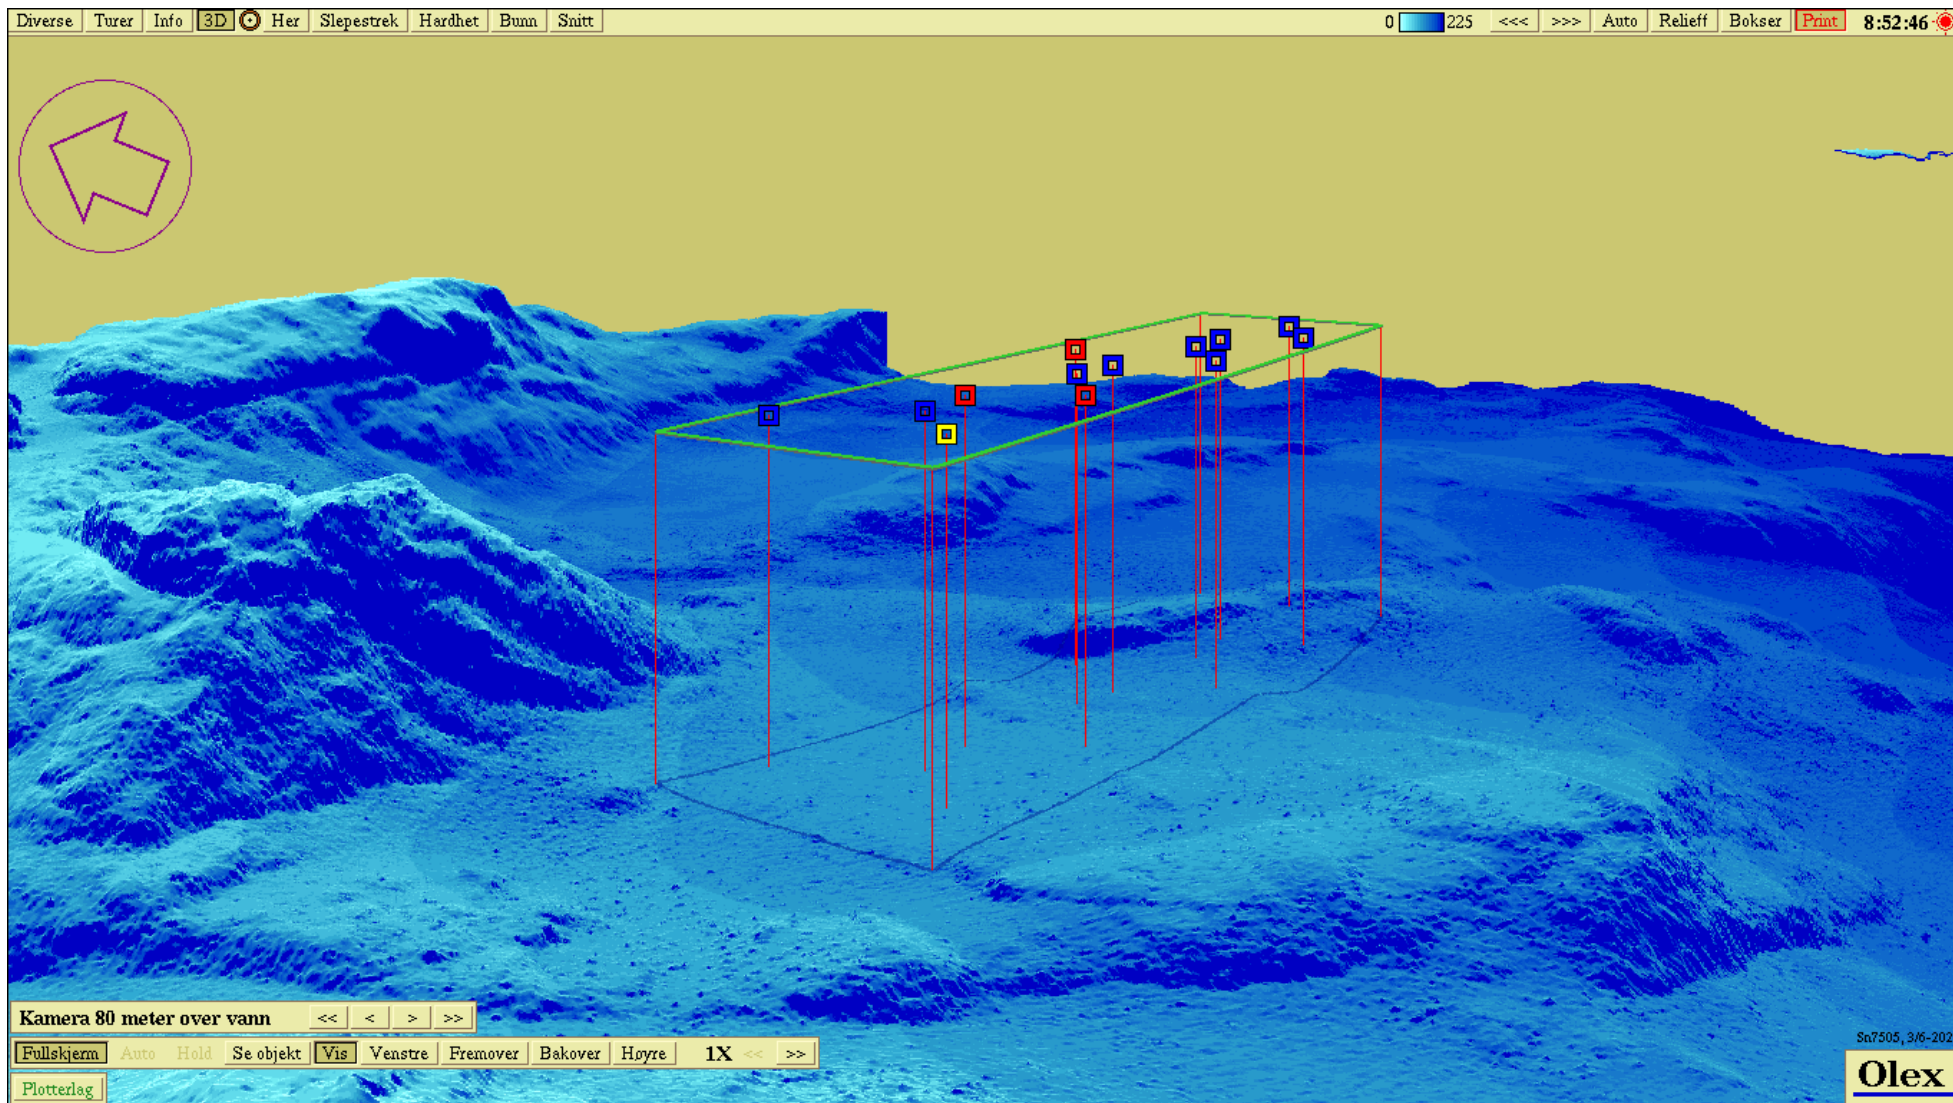
Figur 5. Tredimensjonalt perspektivisk kart med anleggsrammen og prøvestasjonene for B-undersøkelsen. Lilla pil viser synsretning. Prøvestasjonene er markert med fargen som representerer stasjonens tilstand (blått kvadrat = tilstand 1, grønt kvadrat = tilstand 2, gult kvadrat = tilstand 3, rødt kvadrat = tilstand 4). Kartdatum WGS84.

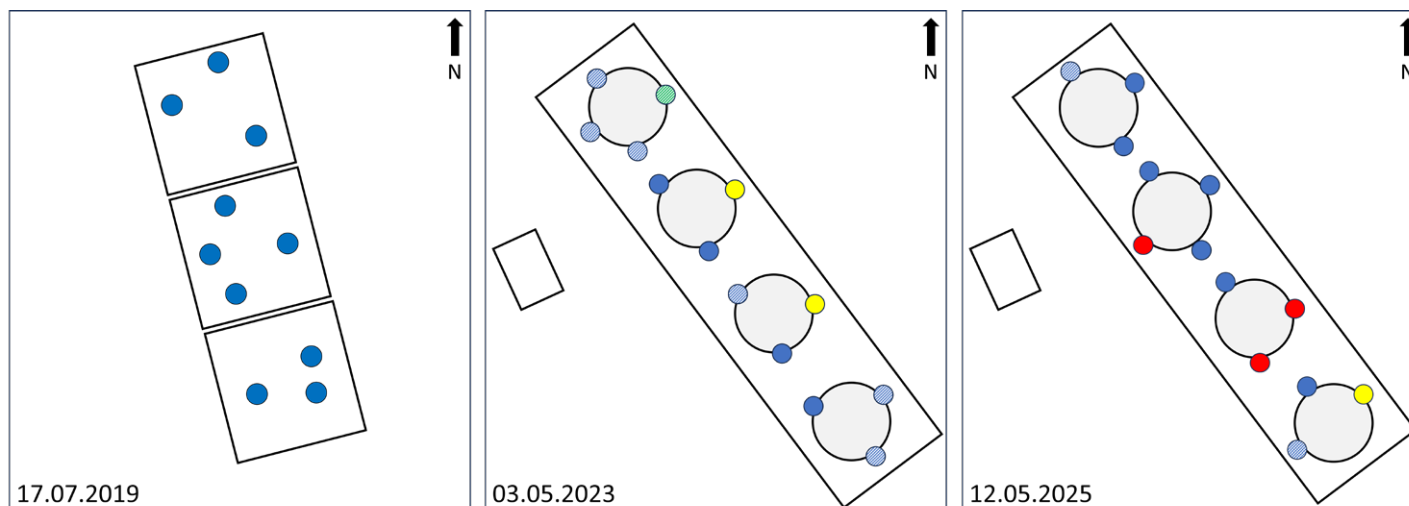
Figur 6. Oversikt over tilstanden til enkeltstasjoner ved B-undersøkelsene gjennomført i 2019 til 2025. Data for foregående undersøkelser er hentet fra historiske rapporter (se referanseliste). Kartene er orienterte mot nord. Kilde: Fiskeridirektoratets kartverktøy.

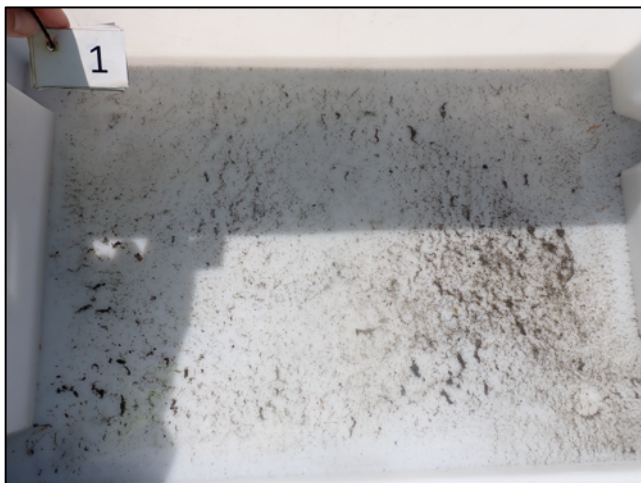
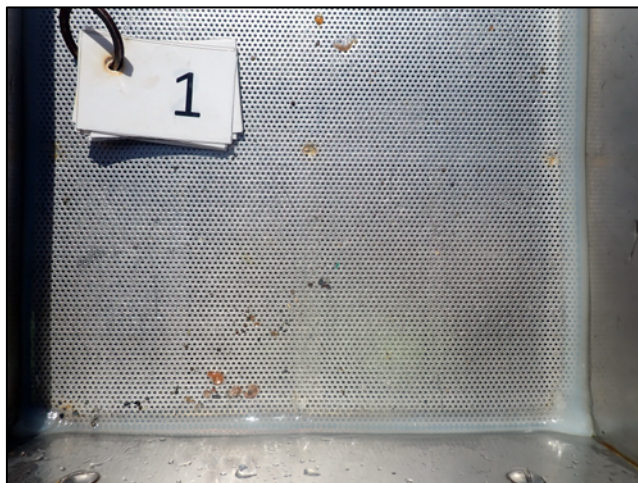
Prøvepunkt 1

Prøvepunkt	Kommentar
1	Skjellrester. Tydelig hardbunn. Grabb inneholdt spor av silt og sand.
2	Skjellrester. Gassbobler i slamlag.
3	Skjellrester.
4	Skjellrester.
5	Skjellrester.
6	Skjellrester.
7	Skjellrester.
8	Blåskjellrester.
9	Skjellrester.
10	Skjellrester.

Figur 7. Bilder av sedimentet hentet opp fra prøvepunkt 1. Uvasket prøve til venstre og vasket/siltet prøve til høyre.

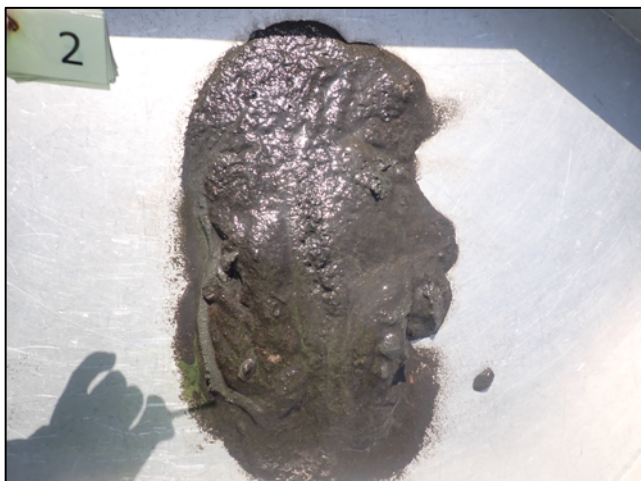
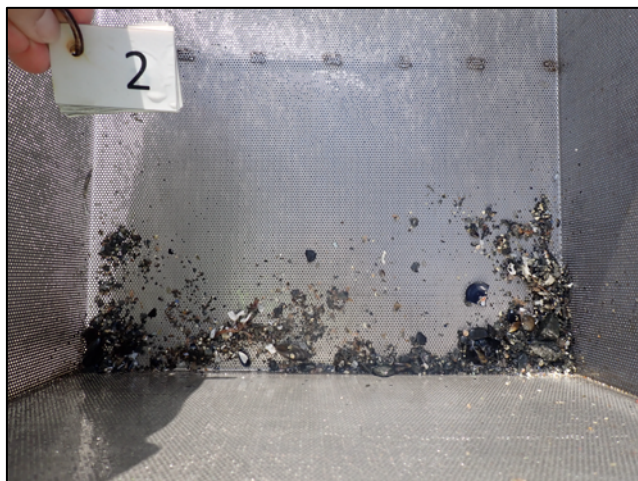
Prøvepunkt 2

Figur 8. Bilder av sedimentet hentet opp fra prøvepunkt 2. Uvasket prøve til venstre og vasket/siltet prøve til høyre.

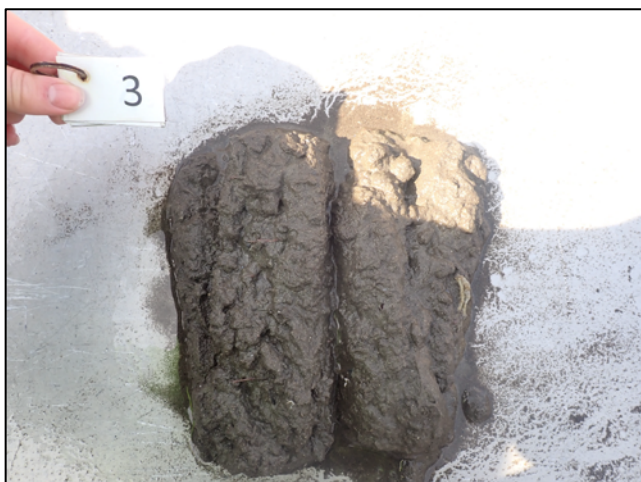
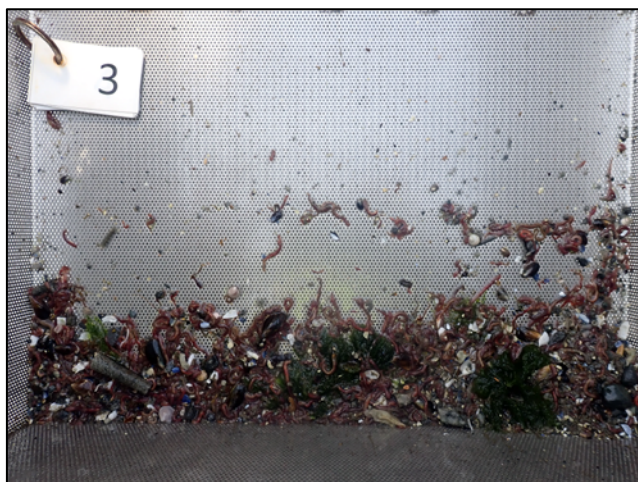
Prøvepunkt 3

Figur 9. Bilder av sedimentet hentet opp fra prøvepunkt 3. Uvasket prøve til venstre og vasket/siltet prøve til høyre.

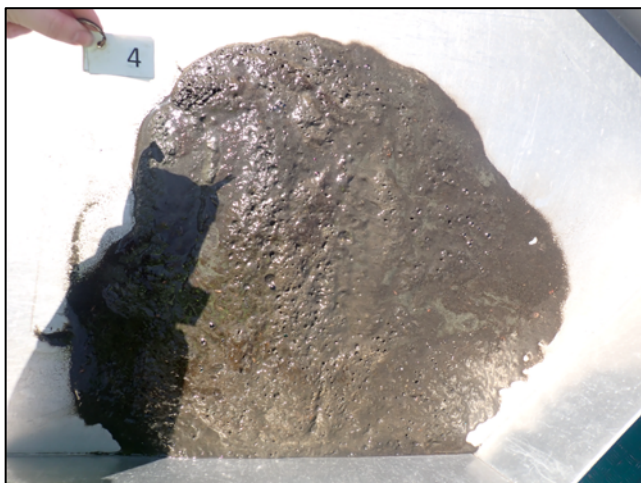
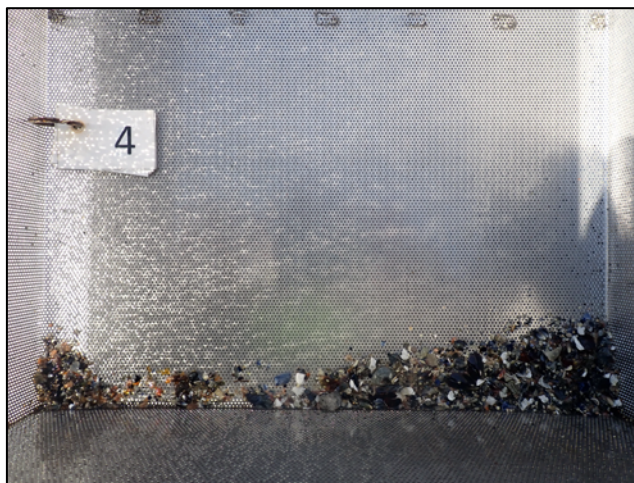
Prøvepunkt 4

Figur 10. Bilder av sedimentet hentet opp fra prøvepunkt 4. Uvasket prøve til venstre og vasket/silt prøve til høyre.

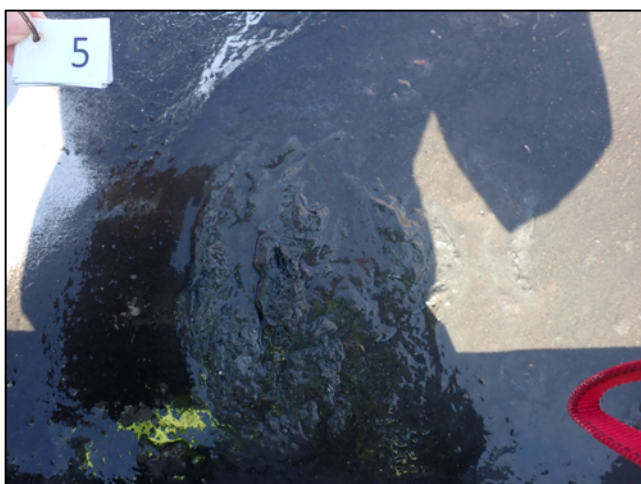
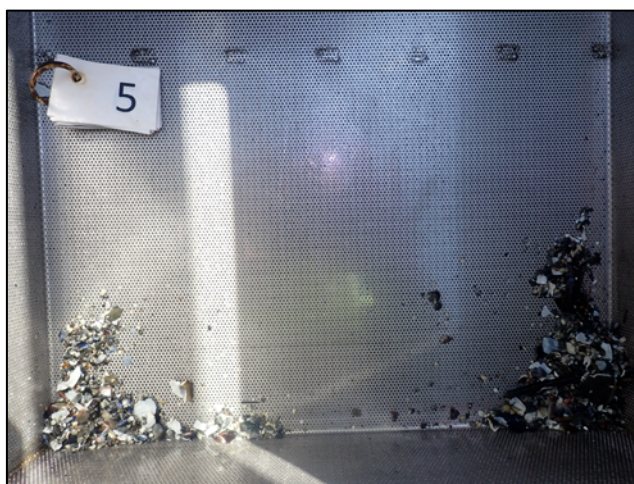
Prøvepunkt 5

Figur 11. Bilder av sedimentet hentet opp fra prøvepunkt 5. Uvasket prøve til venstre og vasket/silt prøve til høyre.

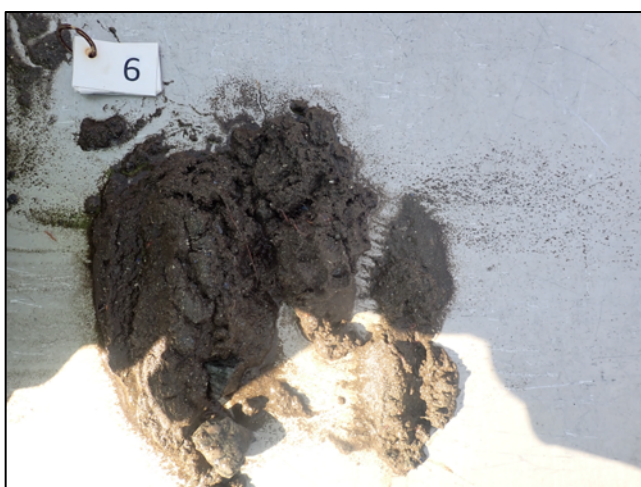
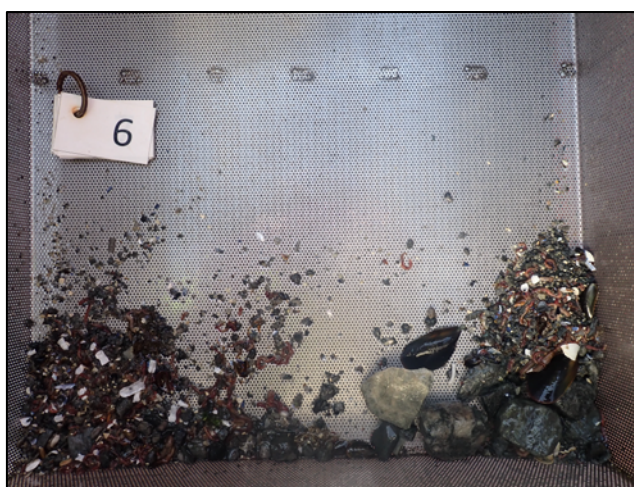
Prøvepunkt 6

Figur 12. Bilder av sedimentet hentet opp fra prøvepunkt 6. Uvasket prøve til venstre og vasket/silt prøve til høyre.

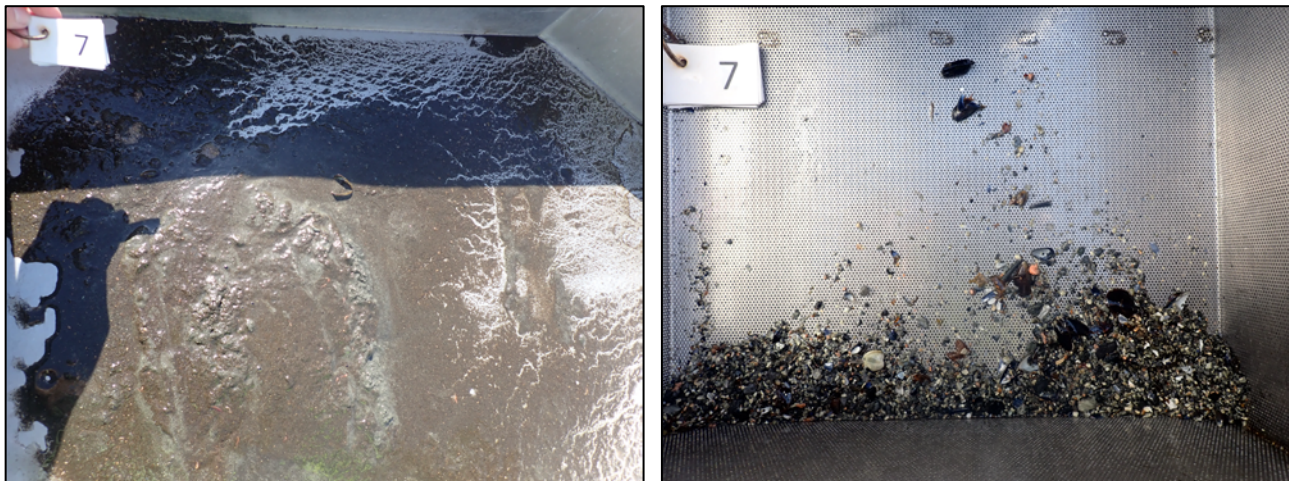
Prøvepunkt 7

Figur 13. Bilder av sedimentet hentet opp fra prøvepunkt 7. Uvasket prøve til venstre og vasket/silt prøve til høyre.

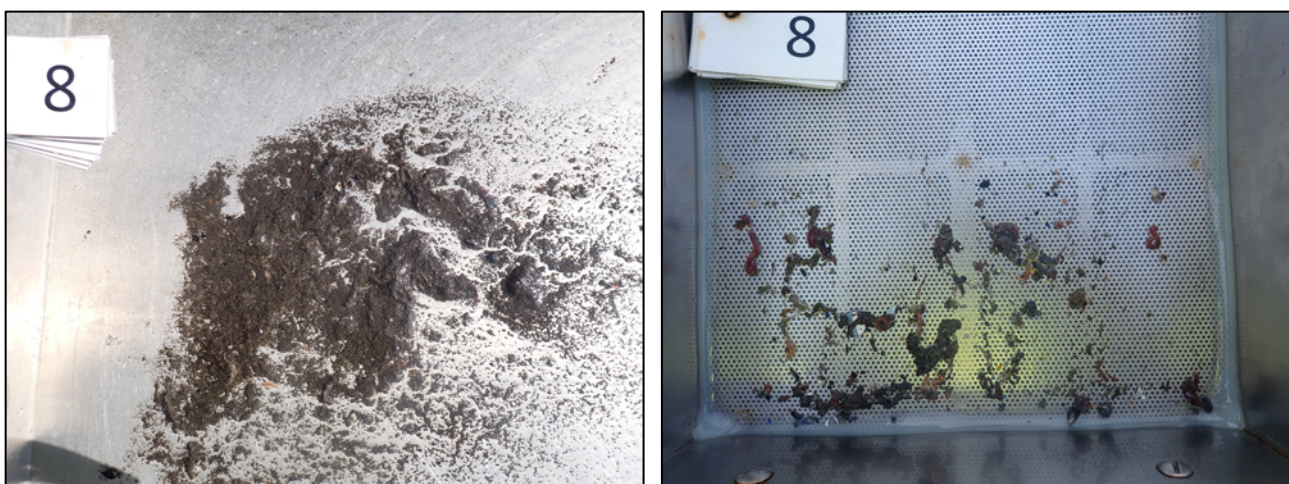
Prøvepunkt 8

Figur 14. Bilder av sedimentet hentet opp fra prøvepunkt 8. Uvasket prøve til venstre og vasket/silt prøve til høyre.

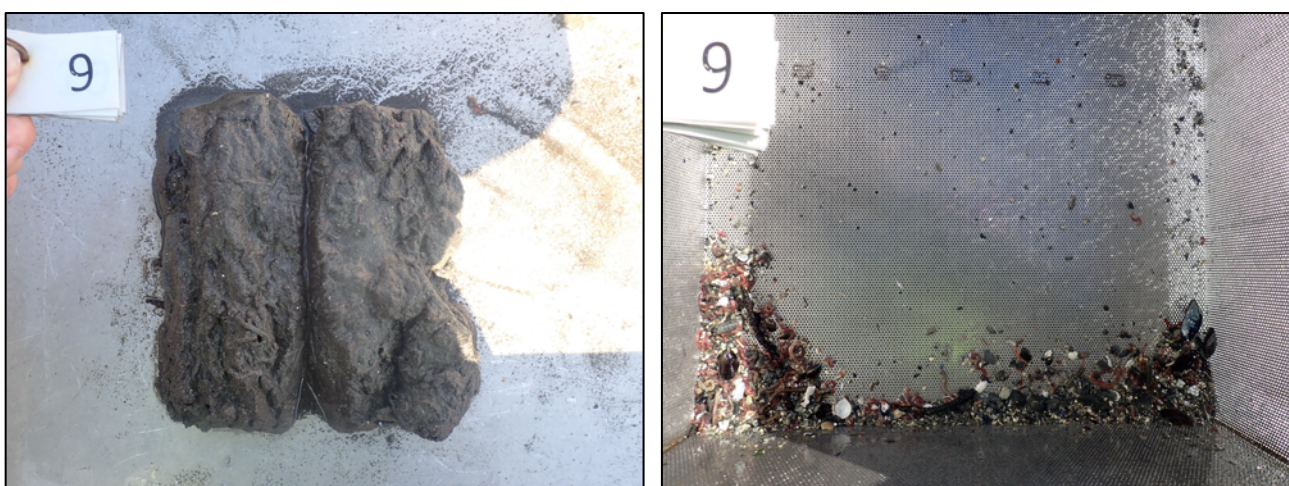
Prøvepunkt 9

Figur 15. Bilder av sedimentet hentet opp fra prøvepunkt 9. Uvasket prøve til venstre og vasket/silt prøve til høyre.

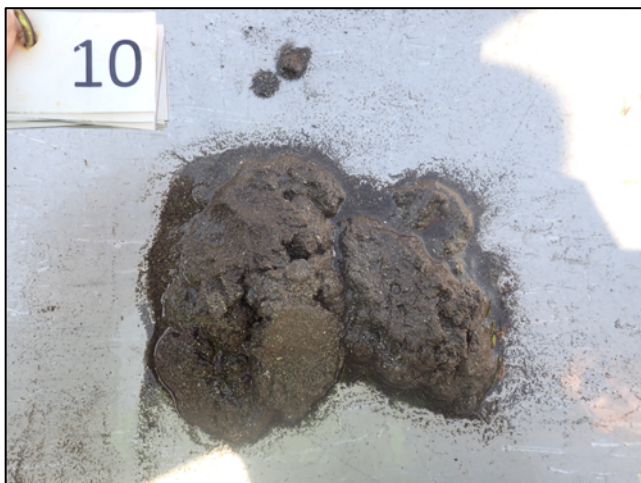
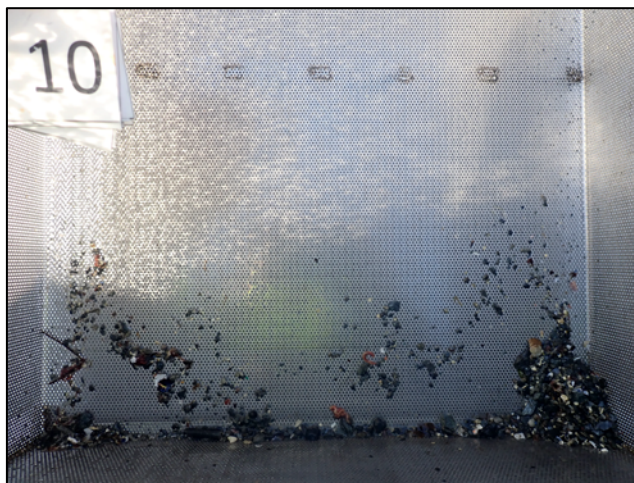
Prøvepunkt 10

Figur 16. Bilder av sedimentet hentet opp fra prøvepunkt 10. Uvasket prøve til venstre og vasket/silt prøve til høyre.

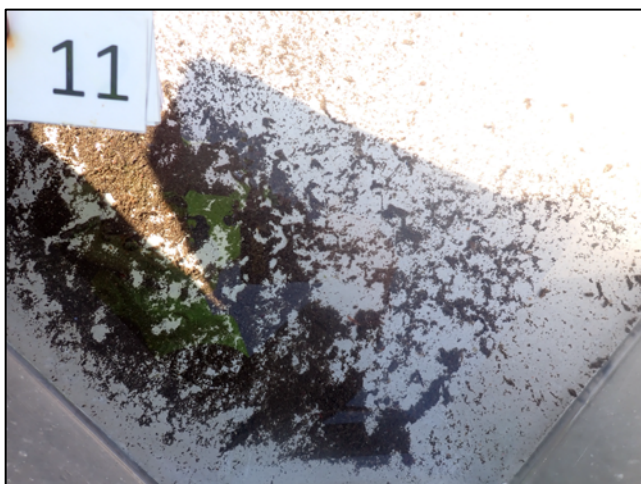
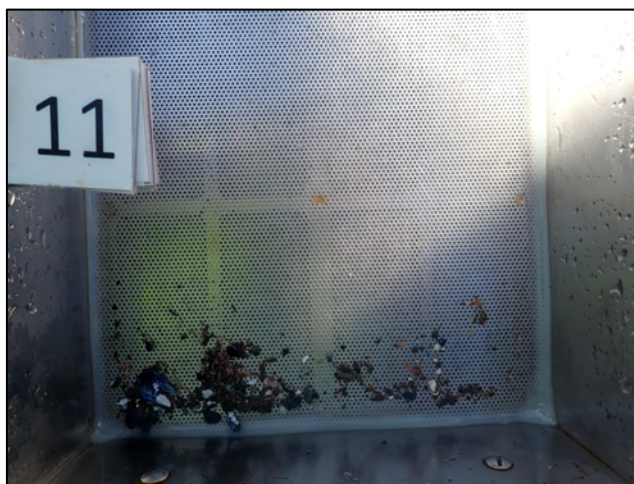
Prøvepunkt 11

Prøvepunkt	Kommentar
11	Skjellrester.
12	Skjellrester.
13	Tydelig hardbunn. Fjellbunn m/spor av silt og sand.

Figur 17. Bilder av sedimentet hentet opp fra prøvepunkt 11. Uvasket prøve til venstre og vasket/silt prøve til høyre.

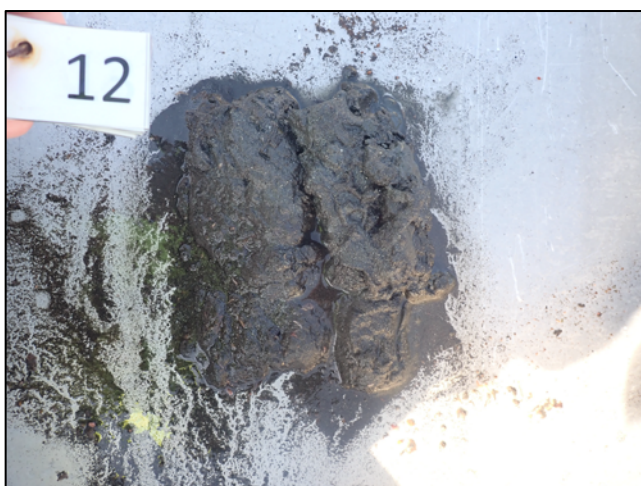
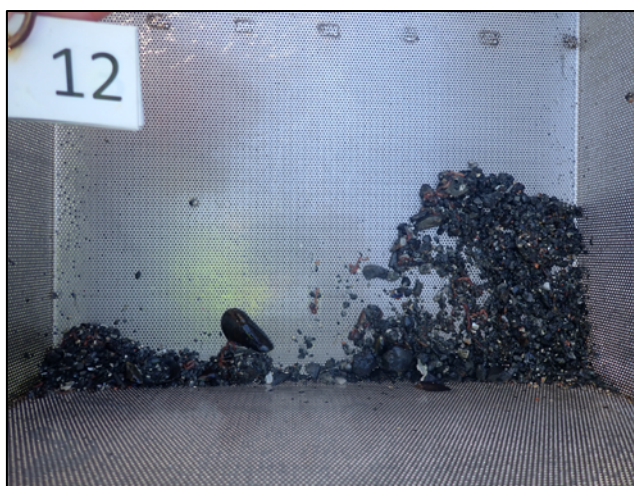
Prøvepunkt 12

Figur 18. Bilder av sedimentet hentet opp fra prøvepunkt 12. Uvasket prøve til venstre og vasket/silt prøve til høyre.

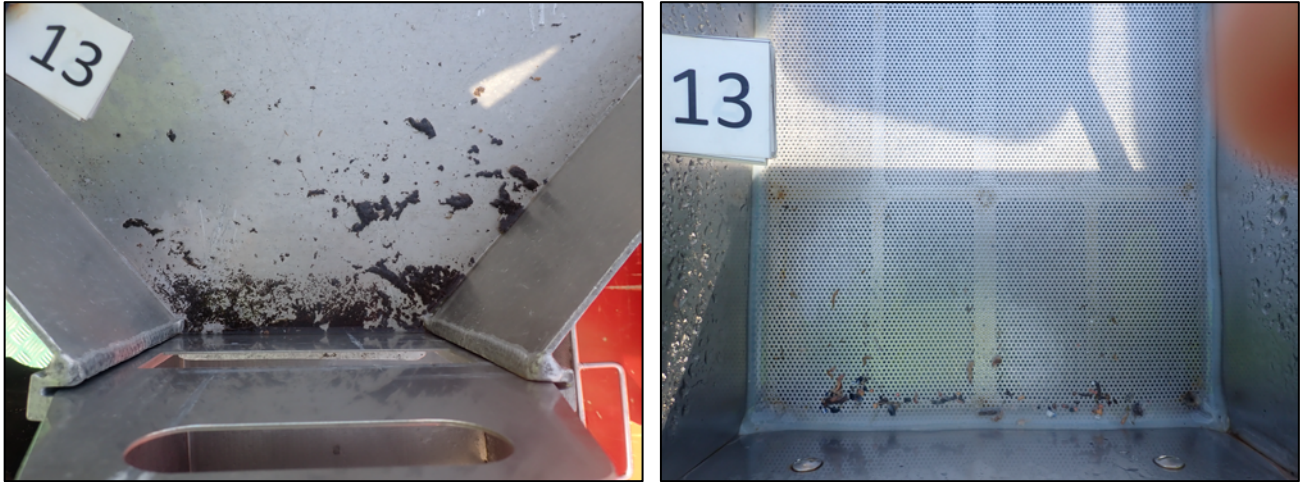
Prøvepunkt 13

Figur 19. Bilder av sedimentet hentet opp fra prøvepunkt 13. Uvasket prøve til venstre og vasket/silt prøve til høyre.
