# **B-undersøkelse for lokalitet STEINFLESA (30537)**

**Lokalitetstilstand 1**

Rapport ID 15510

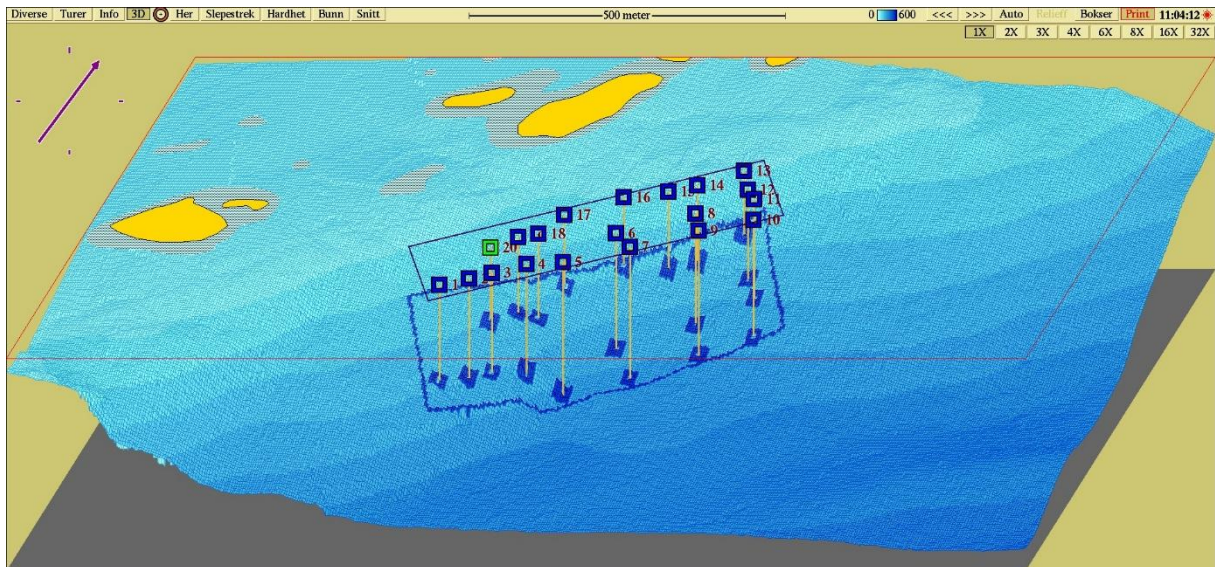
**Figur 3:** Tredimensjonalt isometrisk bunnkart med anleggsomriss og stasjoner. Stasjonene er markert med farge etter hva slags tilstand de har jamfør NS 9410:2016. Målestokk viser øverst i bildet. Kartdatum WGS84. Kilde: Olex.

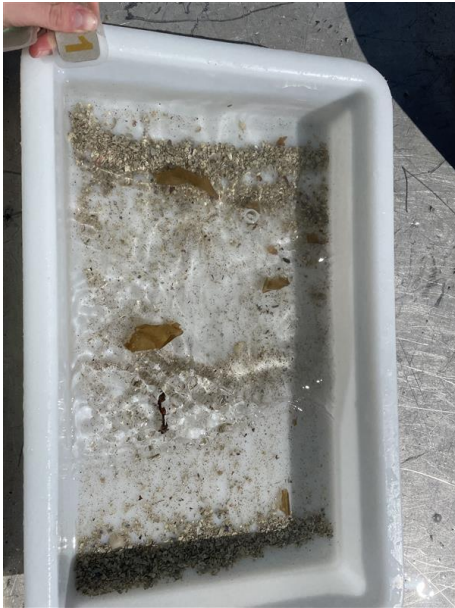
Prøvepunkt	Kommentar
1	3/5 poeng ble gitt til fjellbunn.
2	
3	1/5 poeng ble gitt til fjellbunn.
4	
5	
6	3/5 poeng ble gitt til fjellbunn.
7	1/5 poeng ble gitt til fjellbunn.
8	Søppel i prøven.
9	2/5 poeng ble gitt til fjellbunn.

**Figur 1:** *Bilde som viser sedimentet fra stasjon 1. Sedimentet besto av skjellsand på fjellbunn. Foto: Aqua Kompetanse AS.*

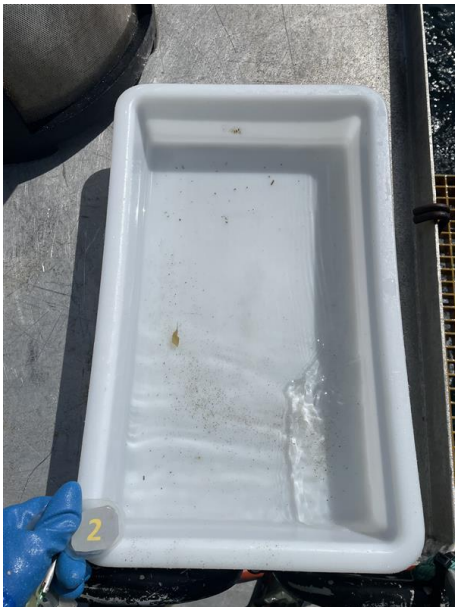
**Figur 2:** *Bilde som viser grabbinhold fra stasjon 2. Det ble ikke registrert sediment ved stasjonen, kun fjellbunn. Foto: Aqua Kompetanse AS.*

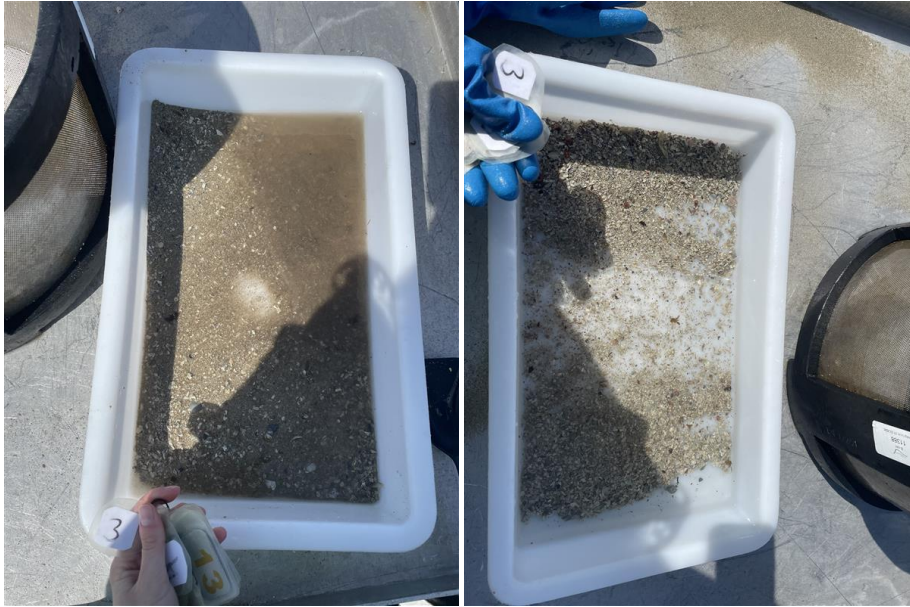
**Figur 3:** Bilder som viser sedimentet fra stasjon 3 før og etter siling. Sedimentet besto av sand og skjellsand på fjellbunn. Foto: Aqua Kompetanse AS.

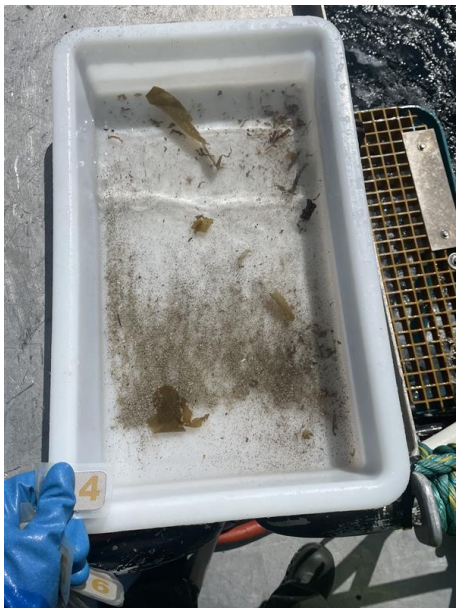
**Figur 4:** Bilde som viser sedimentet fra stasjon 4. Sedimentet besto av strø av grus på fjellbunn. Det ble registrert fekalier i prøven. Foto: Aqua Kompetanse AS.

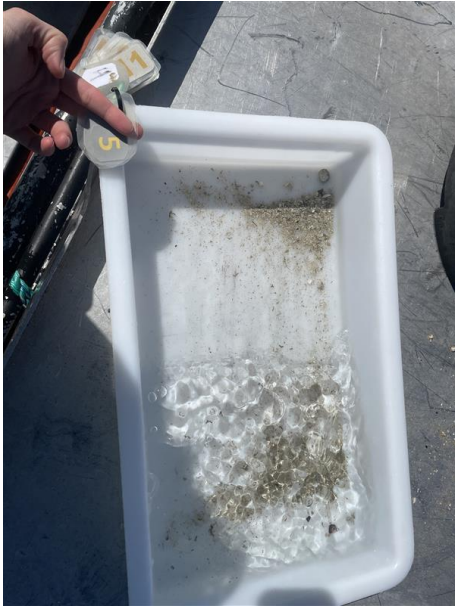
**Figur 5:** Bilde som viser sedimentet fra stasjon 5. Sedimentet besto av strø av sand på fjellbunn. Foto: Aqua Kompetanse AS.

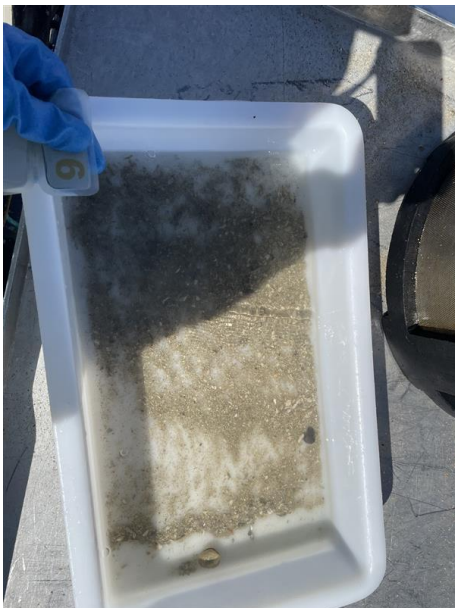
**Figur 6:** Bilde som viser sedimentet fra stasjon 6. Sedimentet besto av strø av sand og skjellsand på fjellbunn. Foto: Aqua Kompetanse AS.

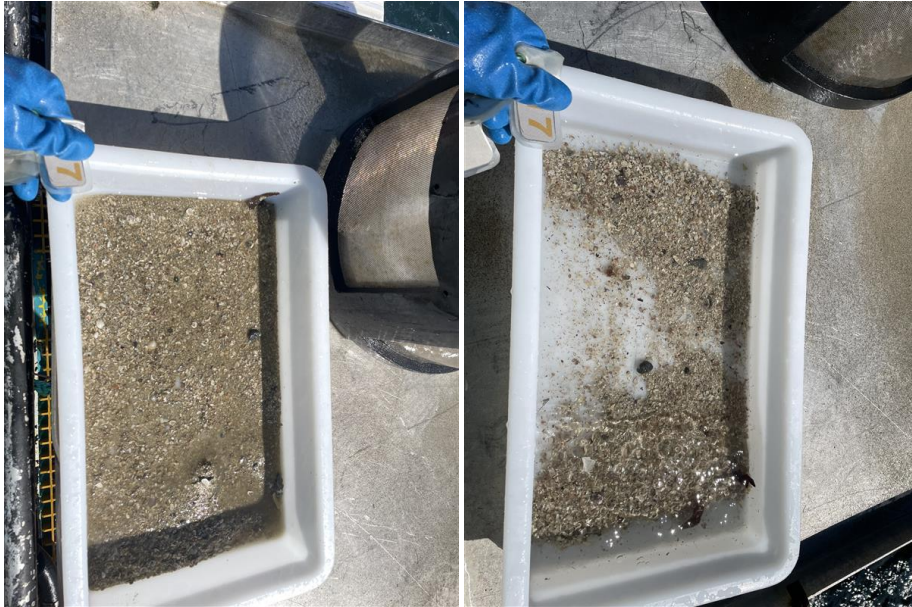
**Figur 7:** Bilder som viser sedimentet fra stasjon 7 før og etter siling. Sedimentet besto av sand, grus og skjellsand på fjellbunn. Det ble registrert fekalier i prøven. Foto: Aqua Kompetanse AS.

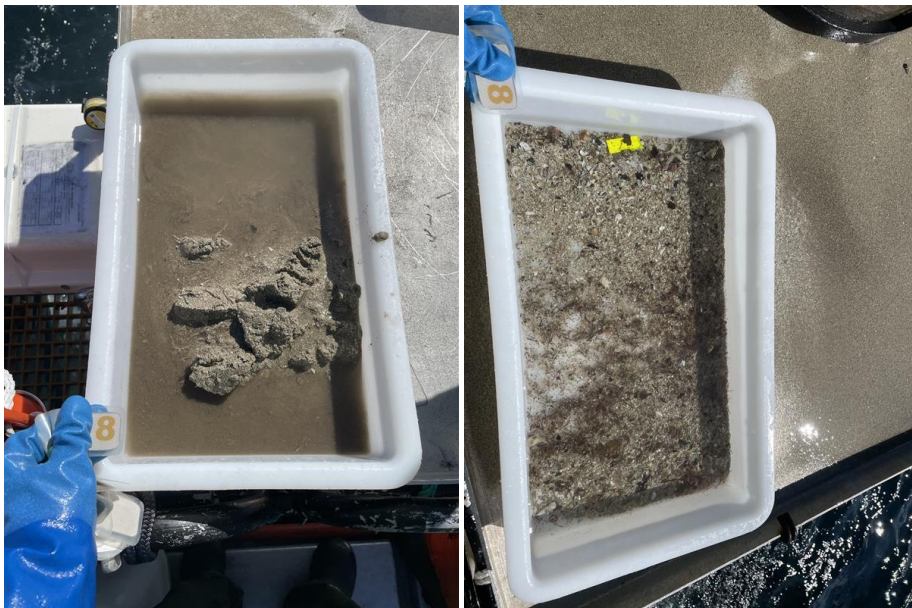
**Figur 8:** Bilder som viser sedimentet fra stasjon 8 før og etter siling. Sedimentet besto av sand og skjellsand. Foto: Aqua Kompetanse AS.

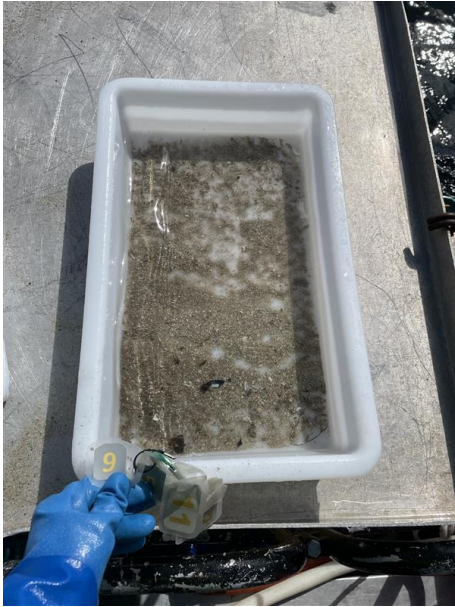
**Figur 9:** Bilde som viser sedimentet fra stasjon 9. Sedimentet besto av sand og skjellsand på fjellbunn. Foto: Aqua Kompetanse AS.

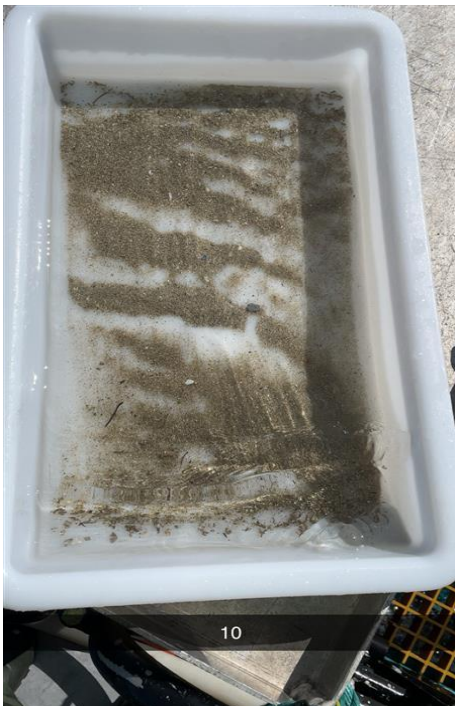
Prøvepunkt	Kommentar
10	3/5 poeng ble gitt til fjellbunn.

**Figur 10:** Bilde som viser sedimentet fra stasjon 10. Sedimentet besto av strø av sand og skjellsand på fjellbunn. Foto: Aqua Kompetanse AS.

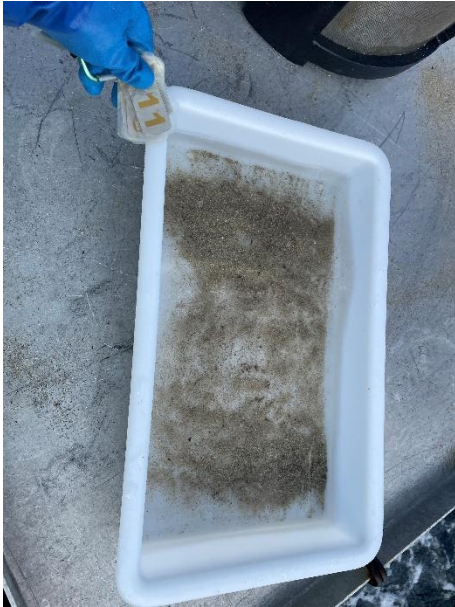
**Figur 11:** Bilde som viser sedimentet fra stasjon 11. Sedimentet besto av skjellsand på fjellbunn. Det ble registrert fekalier i prøven. Foto: Aqua Kompetanse AS.

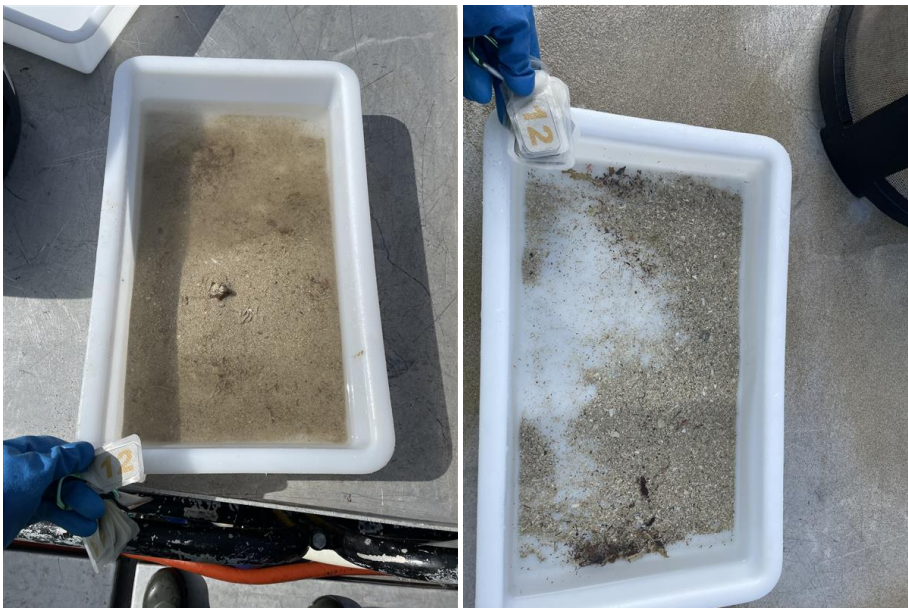
**Figur 12:** Bilder som viser sedimentet fra stasjon 12 før og etter siling. Sedimentet besto av sand og skjellsand på fjellbunn. Det ble registrert fekalier i prøven. Foto: Aqua Kompetanse AS.

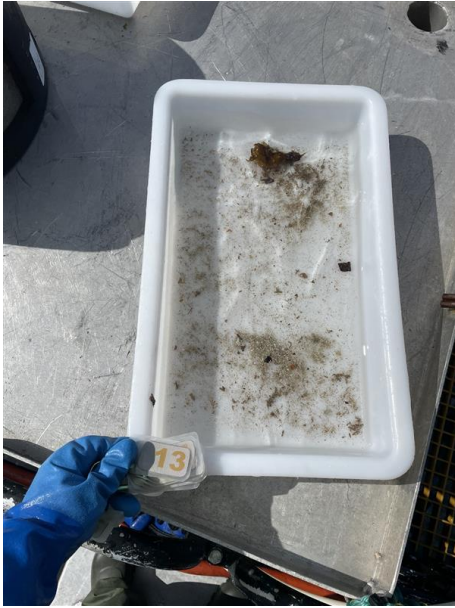
**Figur 13:** Bilde som viser sedimentet fra stasjon 13. Sedimentet besto av skjellsand på fjellbunn. Det ble registrert fekalier i prøven. Foto: Aqua Kompetanse AS.

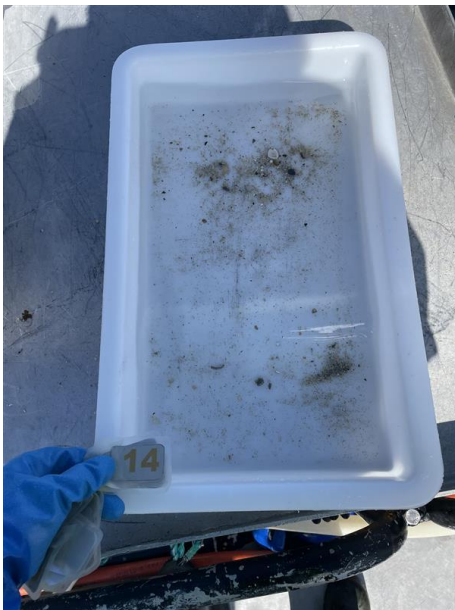
**Figur 14:** Bilde som viser sedimentet fra stasjon 14. Sedimentet besto av strø av skjellsand på fjellbunn. Foto: Aqua Kompetanse AS.

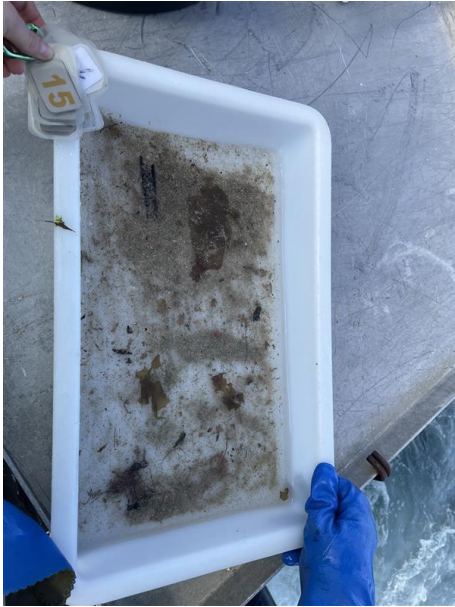
**Figur 15:** *Bilde som viser sedimentet fra stasjon 15. Sedimentet besto av skjellsand på fjellbunn. Det ble registrert fekalier i prøven. Foto: Aqua Kompetanse AS.*

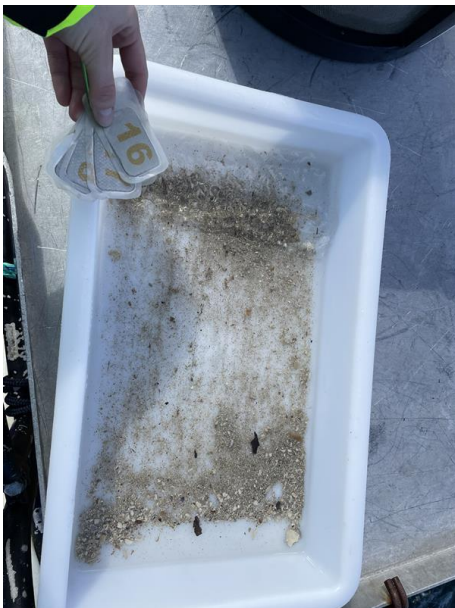
**Figur 16:** *Bilde som viser sedimentet fra stasjon 16. Sedimentet besto av skjellsand på fjellbunn. Det ble registrert fekalier i prøven. Foto: Aqua Kompetanse AS.*

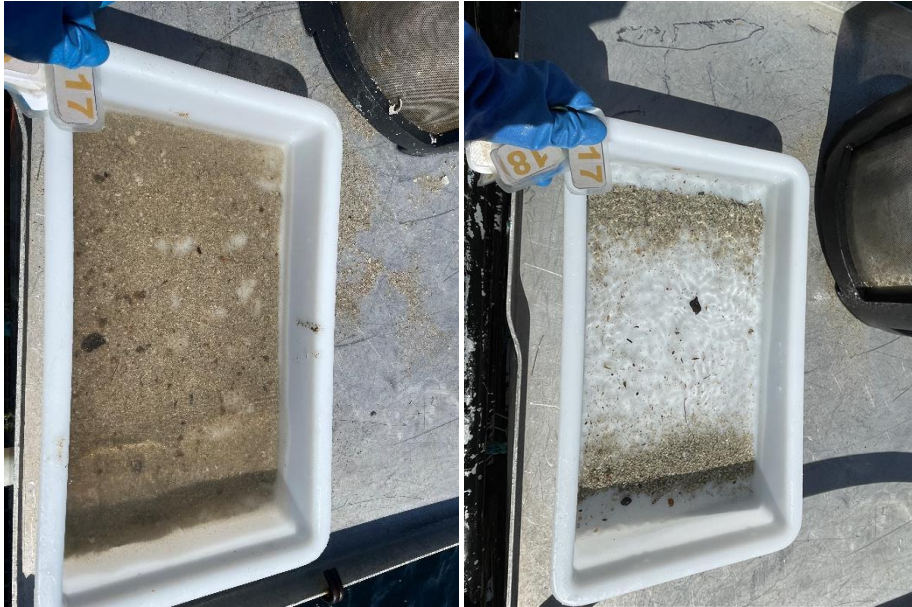
**Figur 17:** Bilder som viser sedimentet fra stasjon 17 før og etter siling. Sedimentet besto av sand og skjellsand. Det ble registrert fekalier i prøven. Foto: Aqua Kompetanse AS.

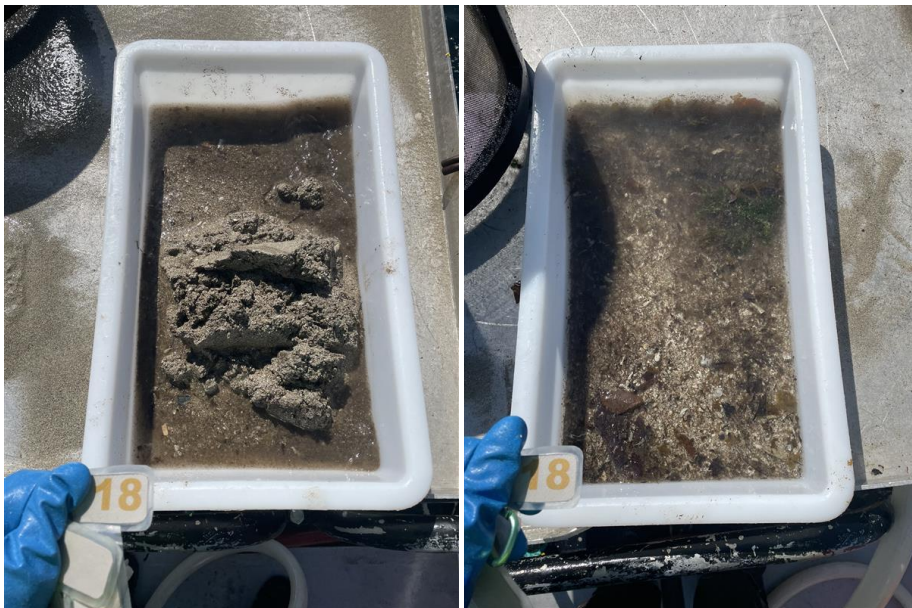
**Figur 18:** Bilder som viser sedimentet fra stasjon 18 før og etter siling. Sedimentet besto av sand og skjellsand. Foto: Aqua Kompetanse AS.

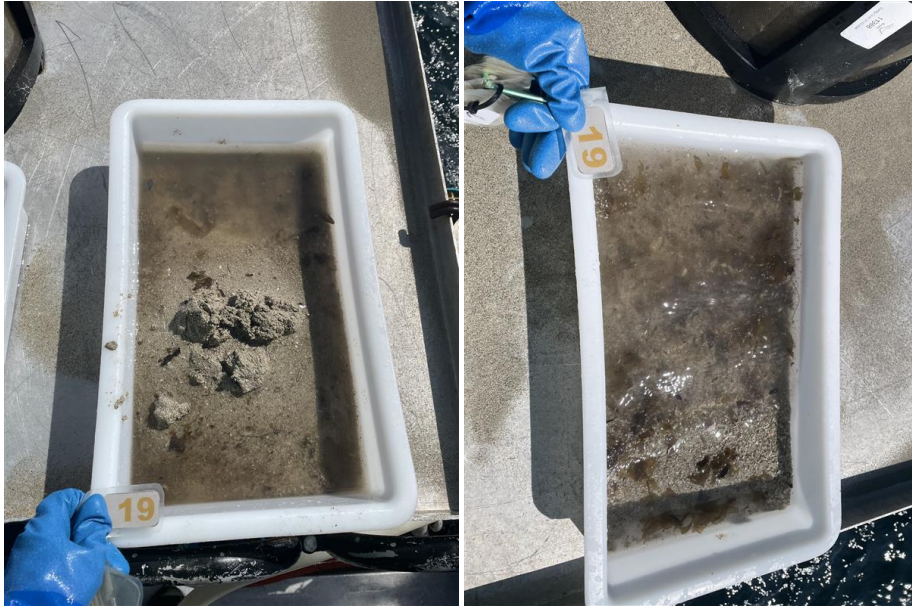
**Figur 19:** Bilder som viser sedimentet fra stasjon 19 før og etter siling. Sedimentet besto av sand og skjellsand.  
Foto: Aqua Kompetanse AS.

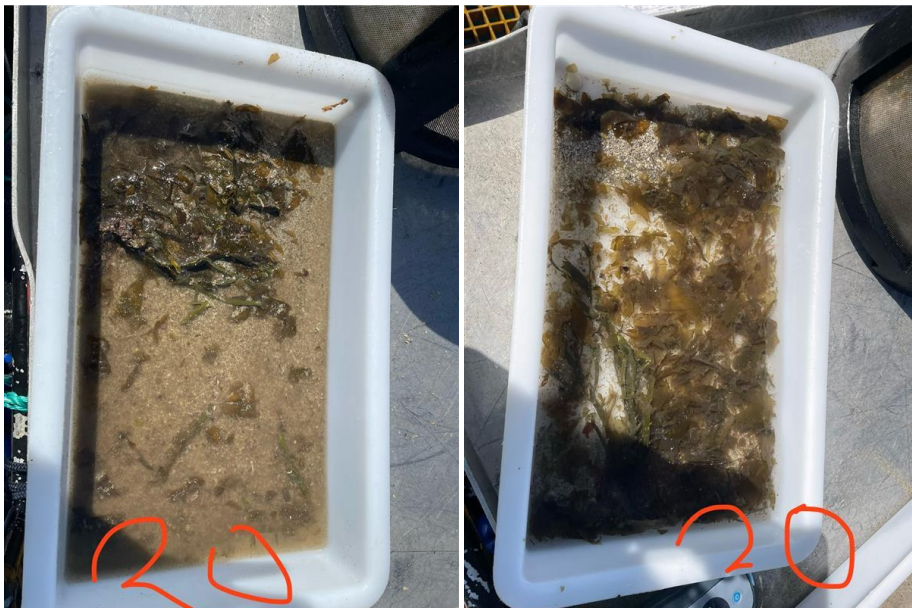
Prøvepunkt	Kommentar
20	Mye tare. Sannsynligvis flere børstemark.

**Figur 20:** Bilder som viser sedimentet fra stasjon 20 før og etter siling. Sedimentet besto av sand og skjellsand.  
Foto: Aqua Kompetanse AS.
