B-undersøkelse for lokalitet Stasøya (45046)

Lokalitetstilstand 1

Rapport ID 19931

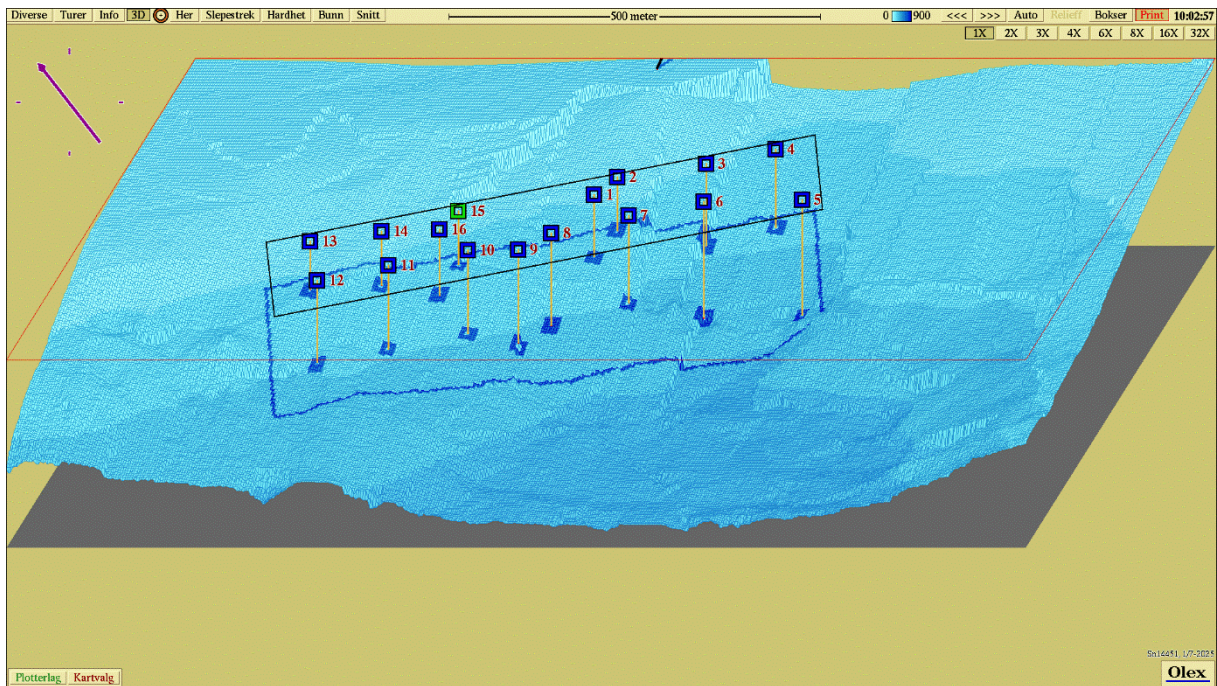
Figur 3: Tredimensjonalt isometrisk bunnkart med anleggsomriss og stasjoner. Stasjonene er markert med farge etter hva slags tilstand de har jmfør NS 9410:2016. Målestokk vises øverst i bildet. Kartdatum WGS84. Kilde: Olex.

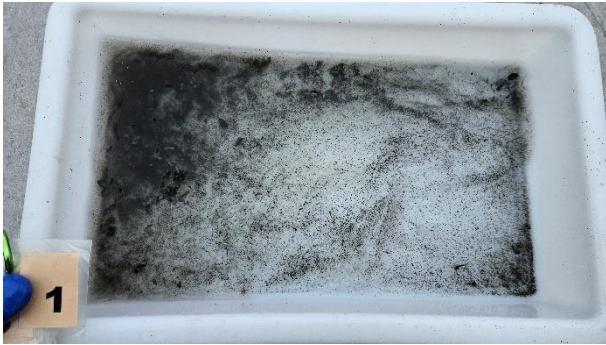
Figur 1: Bilder som viser sedimentet fra stasjon 1. Sedimentet besto av silt, over fjellbunn. Foto: Aqua Kompetanse AS.

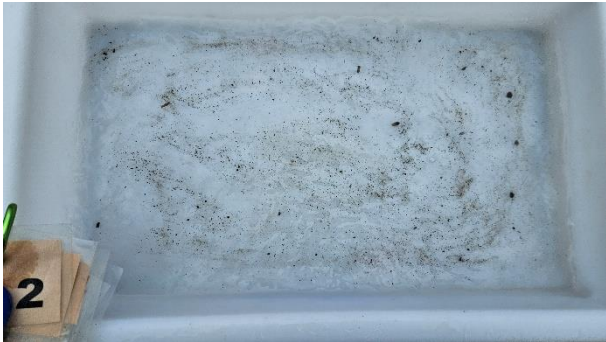
Figur 2: Bilder som viser sedimentet fra stasjon 2. Sedimentet besto av sand, over fjellbunn. Foto: Aqua Kompetanse AS.

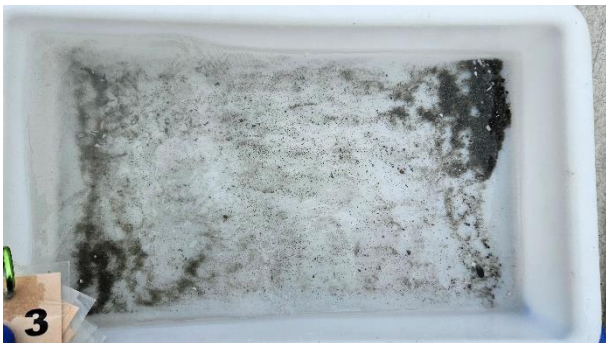
Figur 3: Bilder som viser sedimentet fra stasjon 3. Sedimentet besto av sand, over fjellbunn. Foto: Aqua Kompetanse AS.

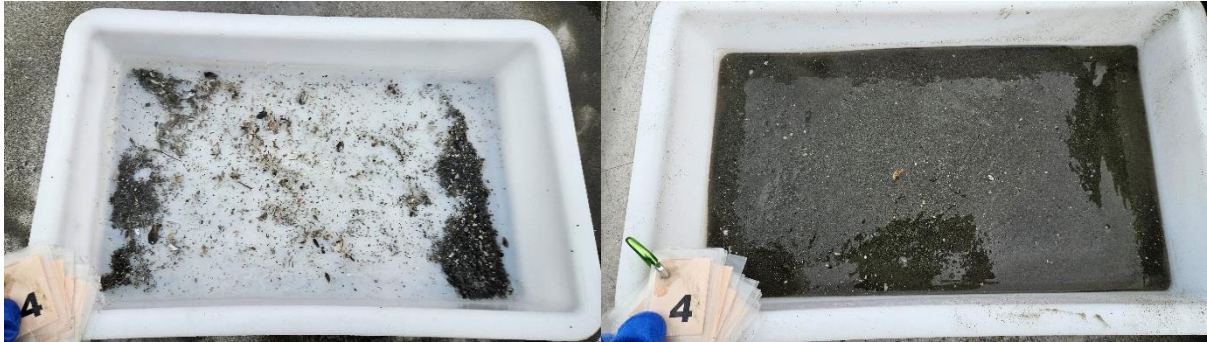
Figur 4: Bilder som viser sedimentet fra stasjon 4 før og etter siling. Sedimentet besto av silt, sand og grus. Foto: Aqua Kompetanse AS.

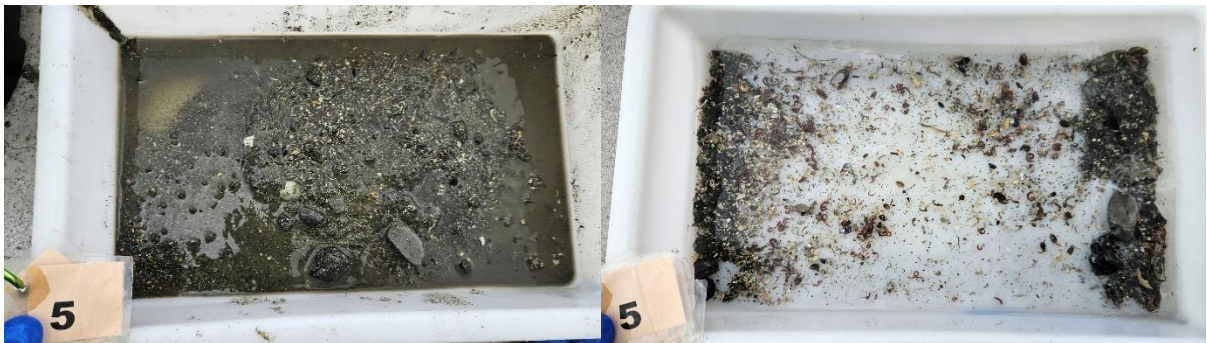
Figur 5: Bilder som viser sedimentet fra stasjon 5 før og etter siling. Sedimentet besto av sand og grus. Foto: Aqua Kompetanse AS.

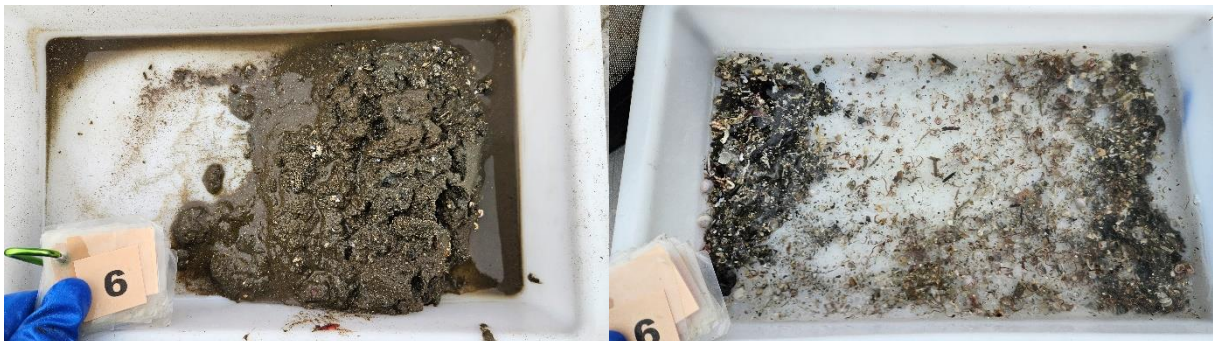
Figur 6: Bilde som viser sedimentet fra stasjon 6 før og etter siling. Sedimentet besto av silt, sand og grus.: Aqua Kompetanse AS.

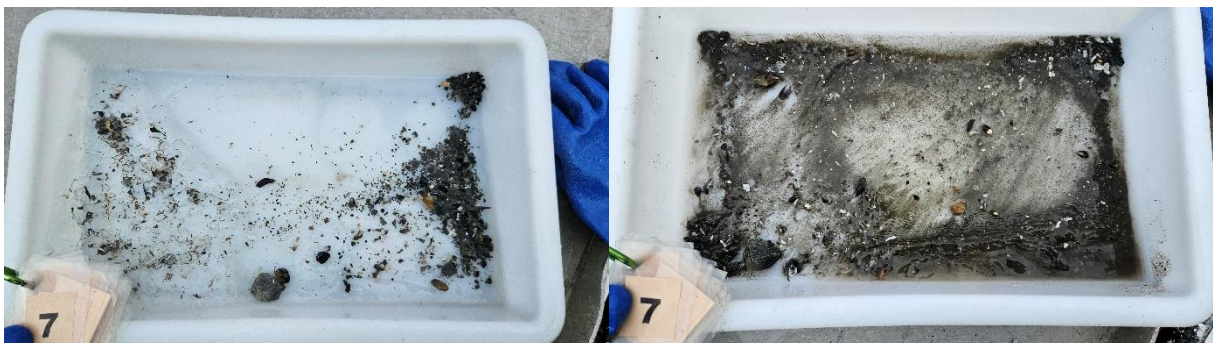
Figur 7: Bilde som viser sedimentet fra stasjon 7 før og etter siling. Sedimentet besto av silt og grus. Foto: Aqua Kompetanse AS.

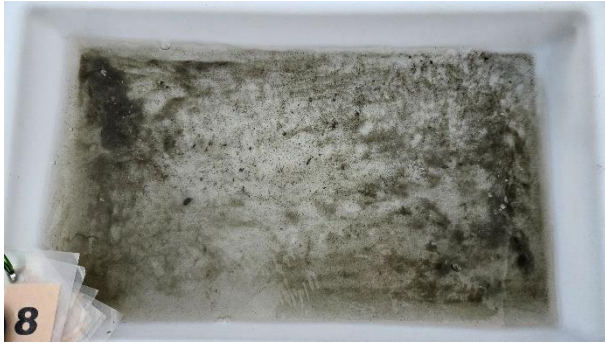
Figur 8: Bilder som viser sedimentet fra stasjon 8. Sedimentet besto silt og fjellbunn. Foto: Aqua Kompetanse AS.

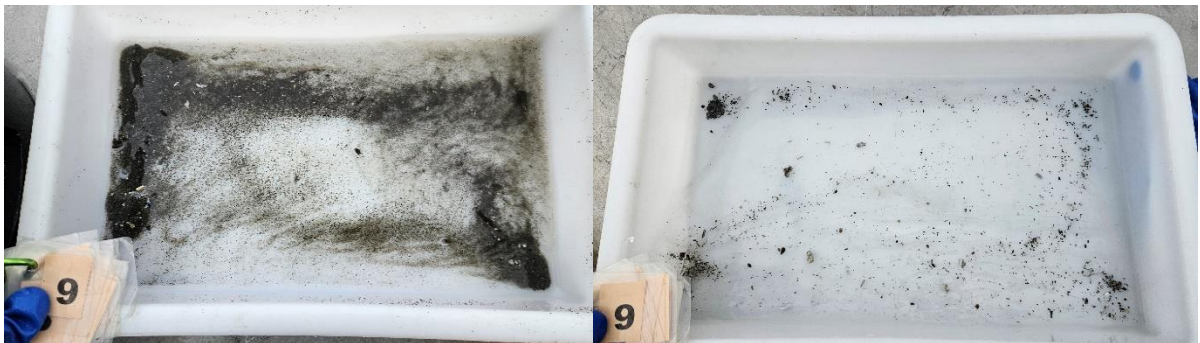
Figur 9: Bilder som viser sedimentet fra stasjon 9 før og etter siling. Sedimentet besto av silt og grus, over steinbunn. Foto: Aqua Kompetanse AS.

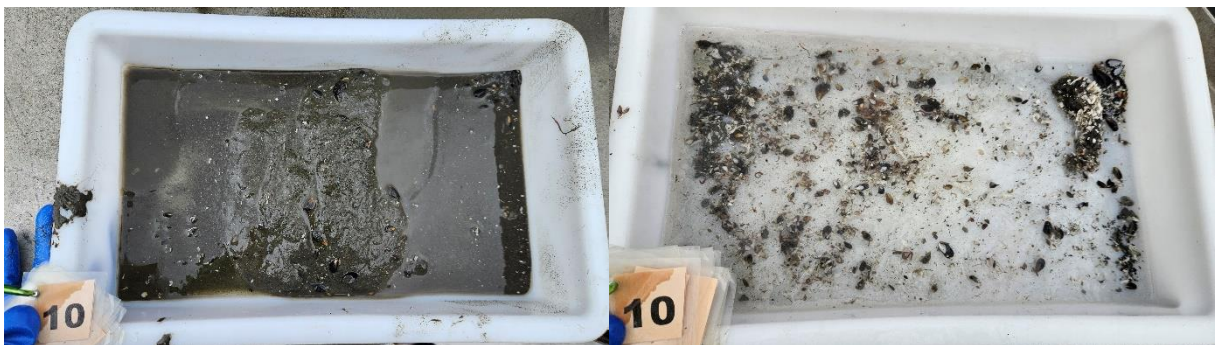
Figur 10: Bilder som viser sedimentet fra stasjon 10 før og etter siling. Sedimentet besto av silt og skjellsand. Foto: Aqua Kompetanse AS.

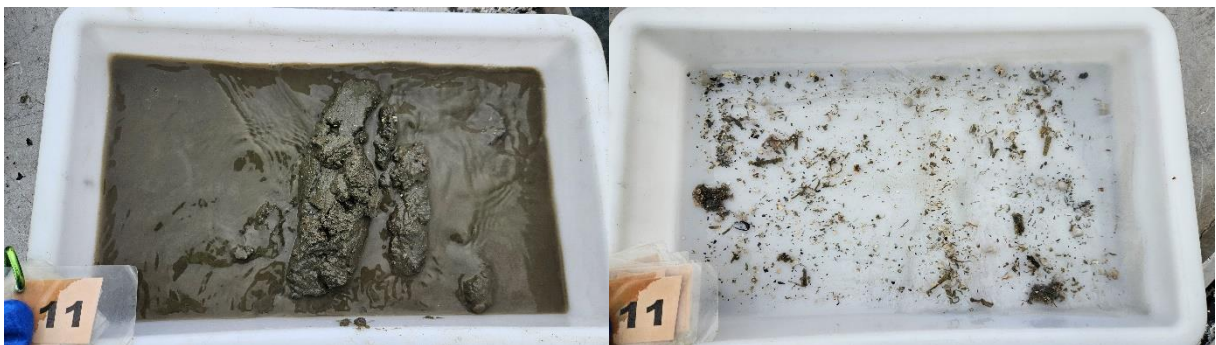
Figur 11: Bilde som viser sedimentet fra stasjon 11 før og etter siling. Sedimentet besto av silt og sand. Foto: Aqua Kompetanse AS.

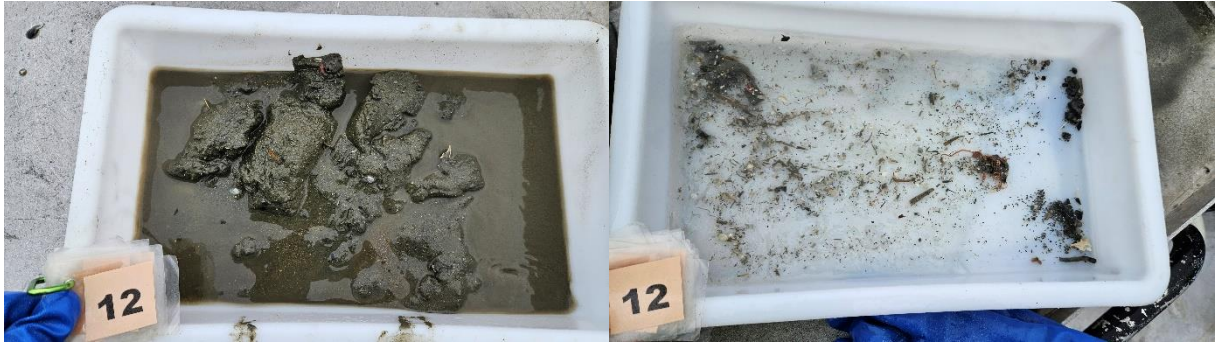
Figur 12: Bilde som viser sedimentet fra stasjon 12 før og etter siling. Sedimentet besto av silt, sand og grus. Foto: Aqua Kompetanse AS.

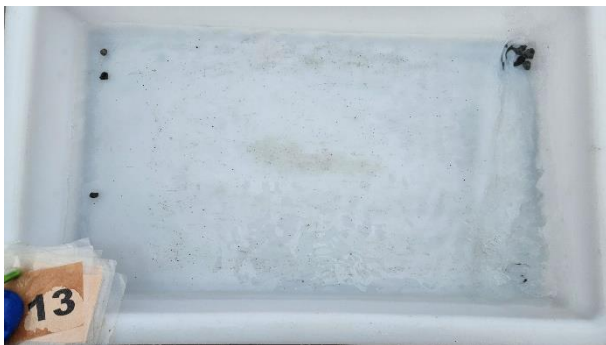
Figur 13: Bilder som viser sedimentet fra stasjon 13. Sedimentet av grus over fjellbunn. Foto: Aqua Kompetanse AS.

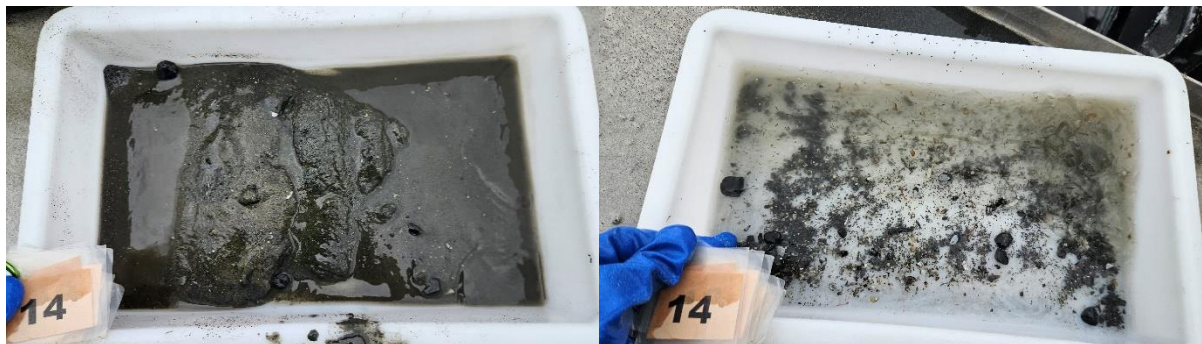
Figur 14: Bilder som viser sedimentet fra stasjon 14 før og etter siling. Sedimentet besto av silt og grus. Foto: Aqua Kompetanse AS.

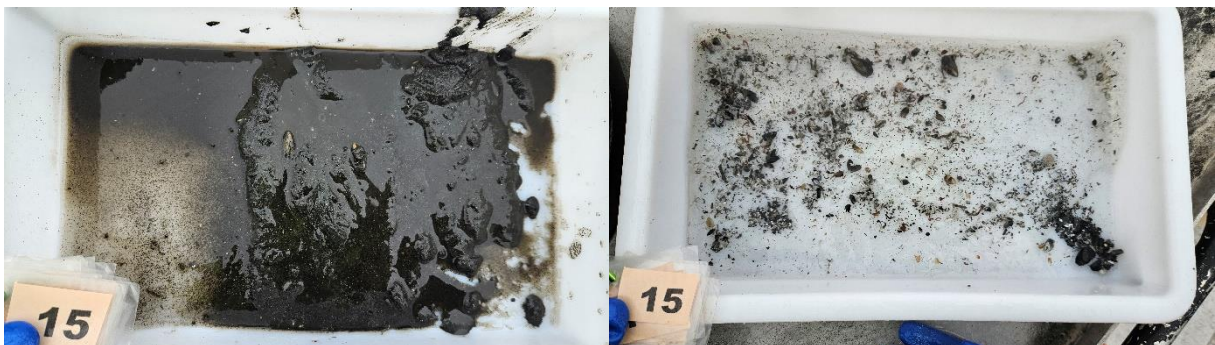
Figur 15: Bilder som viser sedimentet fra stasjon 15 før og etter siling. Sedimentet besto av silt og grus, over fjellbunn. Foto: Aqua Kompetanse AS.

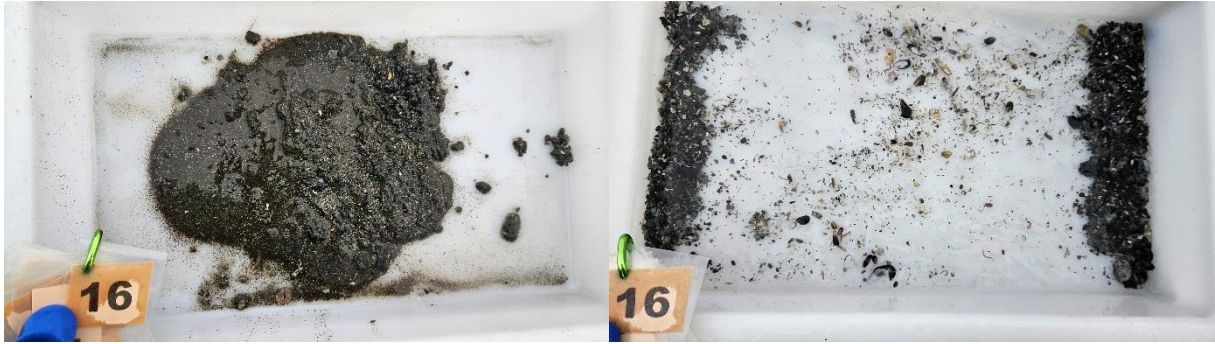
Figur 16: Bilder som viser sedimentet fra stasjon 16 før og etter siling. Sedimentet besto av sand og grus, over fjellbunn. Foto: Aqua Kompetanse AS.
