# **B-undersøkelse for lokalitet KLUNGSET (18755)**

**Lokalitetstilstand 1**

Rapport ID 19977

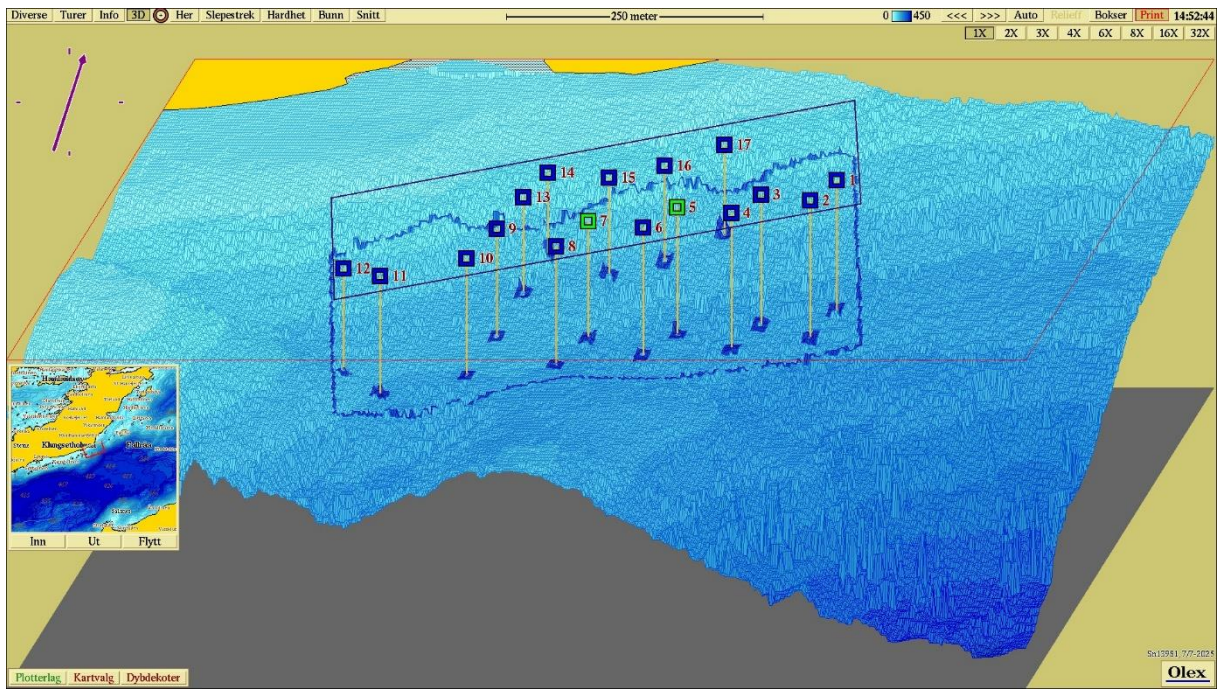
**Figur 3:** Tredimensjonalt isometrisk bunnkart med anleggsomriss og stasjoner. Stasjonene er markert med farge etter hva slags tilstand de har jamfør NS 9410:2016. Målestokk vises øverst i bildet. Kartdatum WGS84. Kilde: Olex.

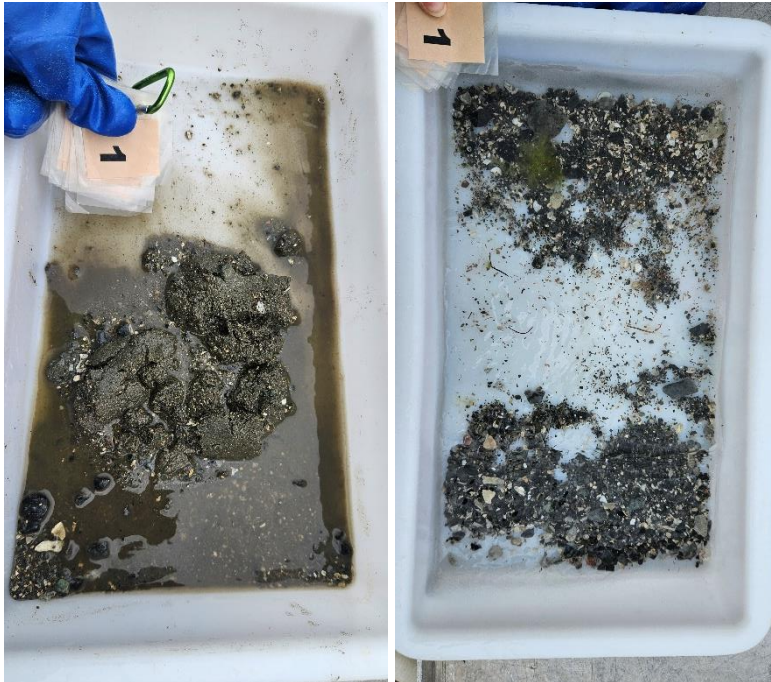
Prøvepunkt	Kommentar
1	Vanskelig å telle organismer grunnet mye sjø
2	Stein i åpning, men nok sediment. Flere arter børstemark
3	
4	
5	
6	
7	Flere arter børstemark
8	Stein i åpningen
9

**Figur 1:** Bilder som viser sedimentet fra stasjon 1 før og etter siling. Sedimentet besto av grus, sand, og skjellsand. Det ble også registrert fjellbunn. Foto: Aqua Kompetanse AS.

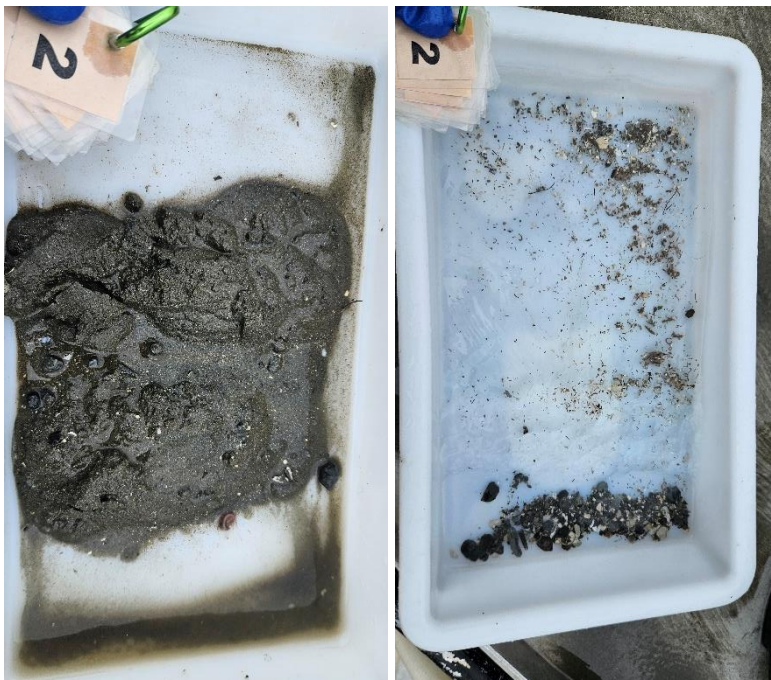
**Figur 2:** Bilder som viser sedimentet fra stasjon 2 før og etter siling. Sedimentet besto av silt, sand, grus og skjellsand. Foto: Aqua Kompetanse AS.

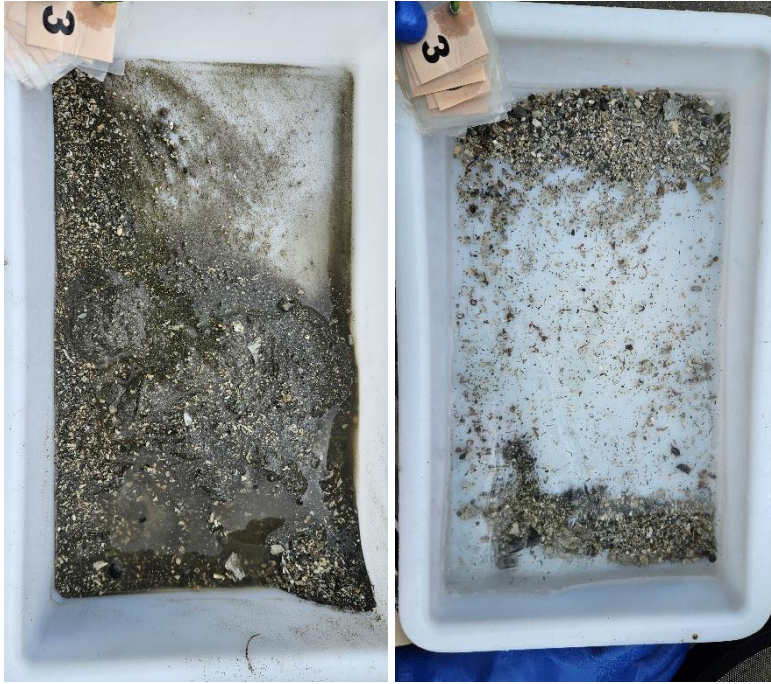
**Figur 3:** Bilder som viser sedimentet fra stasjon 3 før og etter siling. Sedimentet besto av sand og skjellsand, og noe silt. Foto: Aqua Kompetanse AS.

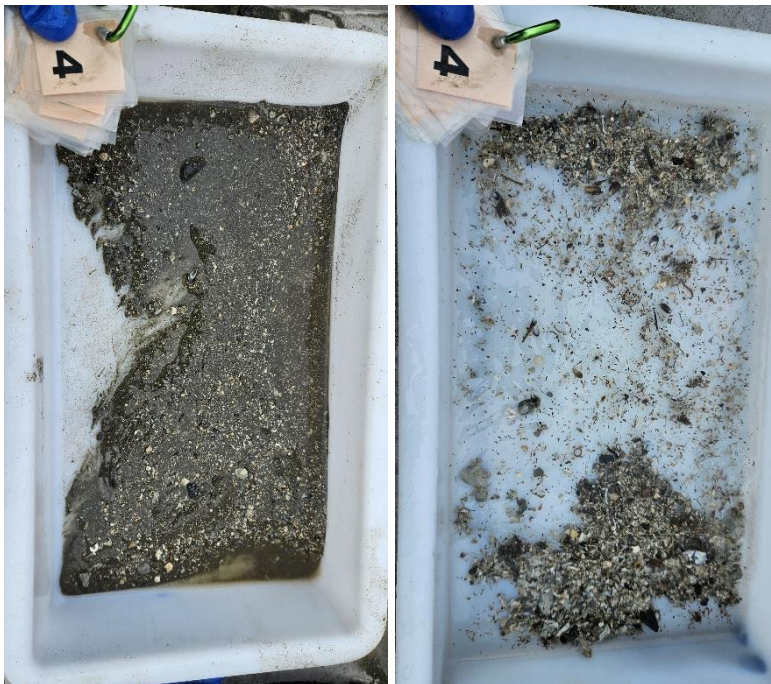
**Figur 4:** Bilder som viser sedimentet fra stasjon 4 før og etter siling. Sedimentet besto av sand og skjellsand, og noe silt. Foto: Aqua Kompetanse AS.

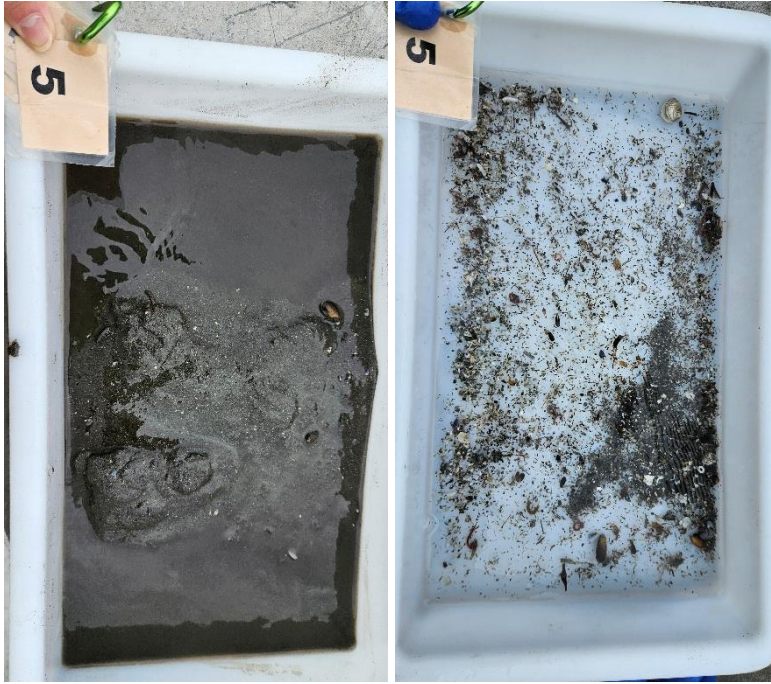
**Figur 5:** Bilder som viser sedimentet fra stasjon 5 før og etter siling. Sedimentet besto av silt, og noe sand og grus.  
Foto: Aqua Kompetanse AS.

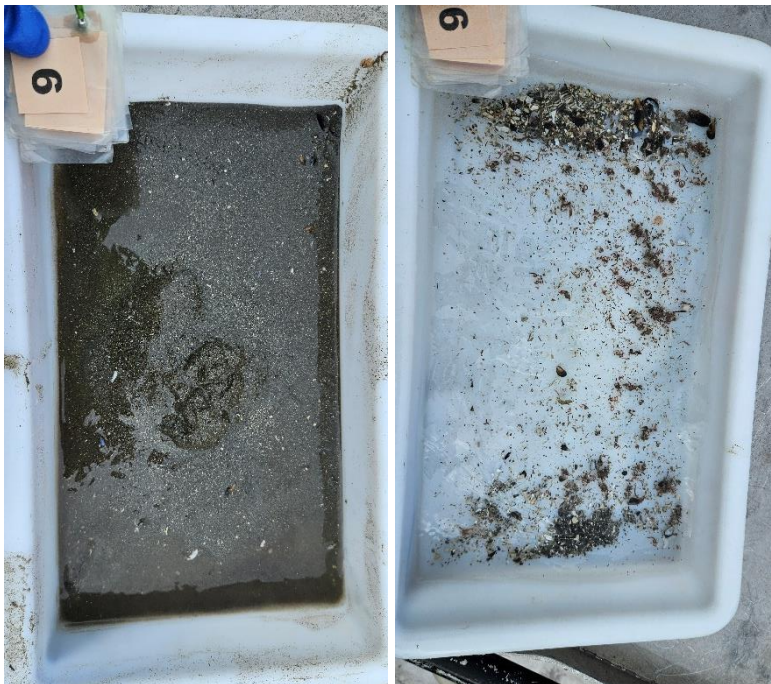
**Figur 6:** Bilder som viser sedimentet fra stasjon 6 før og etter siling. Sedimentet besto silt og sand, og noe skjellsand. Foto: Aqua Kompetanse AS.

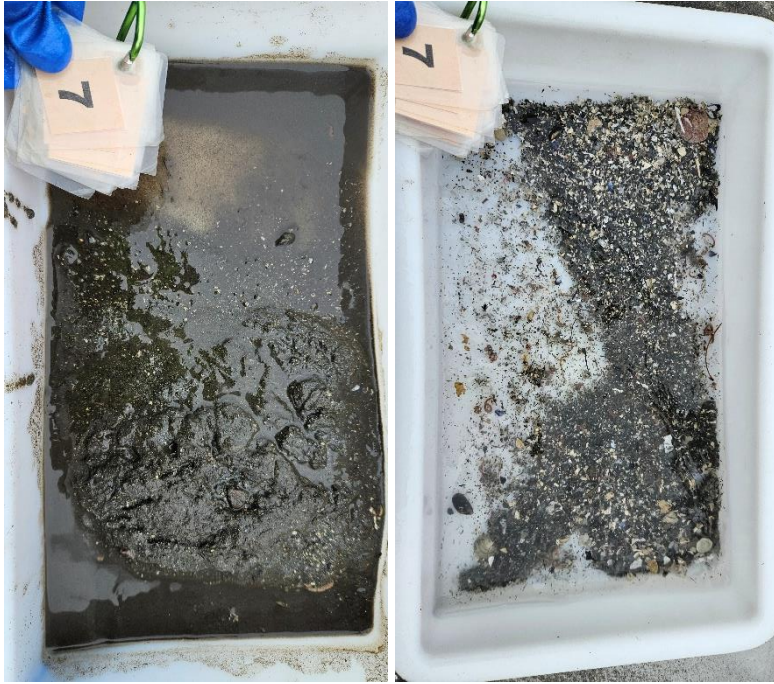
**Figur 7:** Bilder som viser sedimentet fra stasjon 7 før og etter siling. Sedimentet besto av grus, silt, sand, og skjellsand. Foto: Aqua Kompetanse AS.

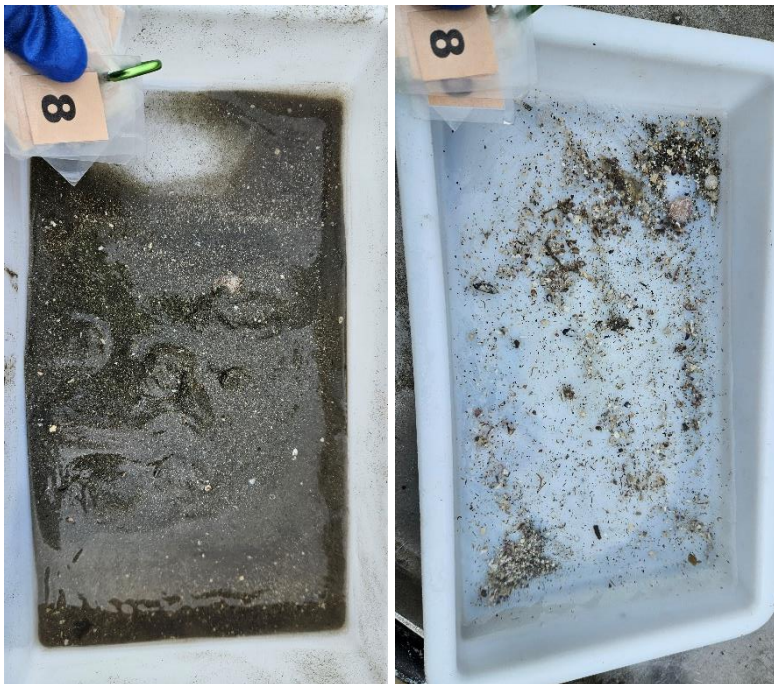
**Figur 8:** Bilder som viser sedimentet fra stasjon 8 før og etter siling. Sedimentet besto av silt og sand, og noe skjellsand. Foto: Aqua Kompetanse AS.

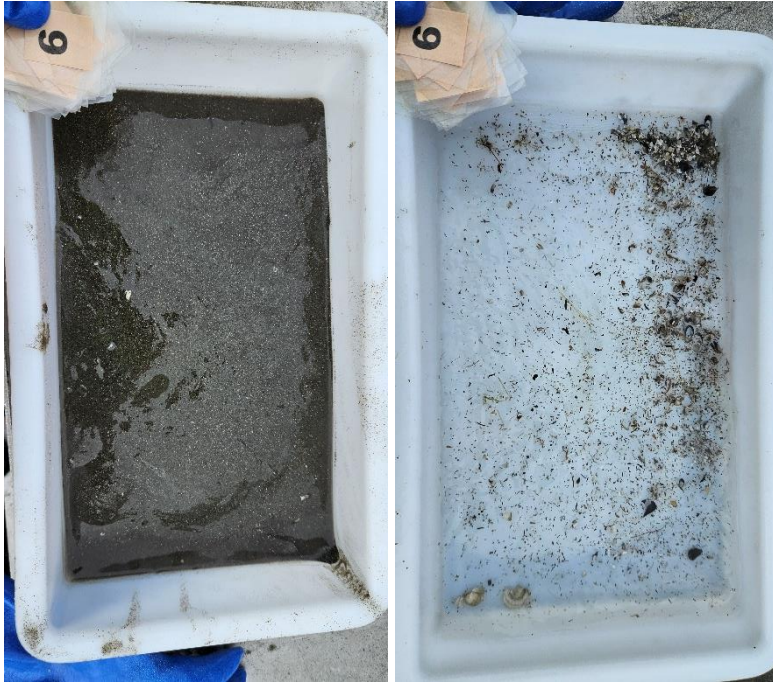
**Figur 9:** Bilder som viser sedimentet fra stasjon 9 før og etter siling. Sedimentet besto av silt og sand. Foto: Aqua Kompetanse AS.

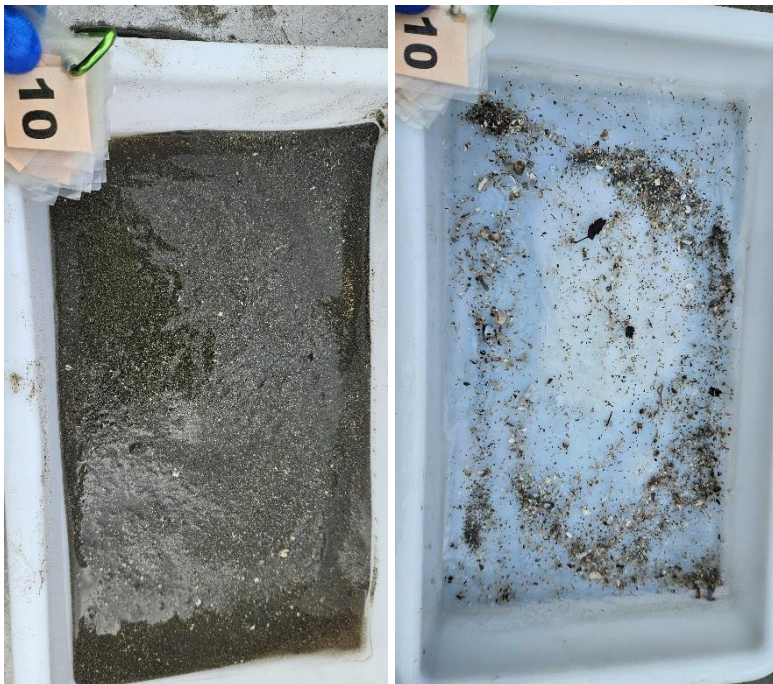
**Figur 10:** Bilder som viser sedimentet fra stasjon 10 før og etter siling. Sedimentet besto av sand, og noe silt og skjellsand. Foto: Aqua Kompetanse AS.

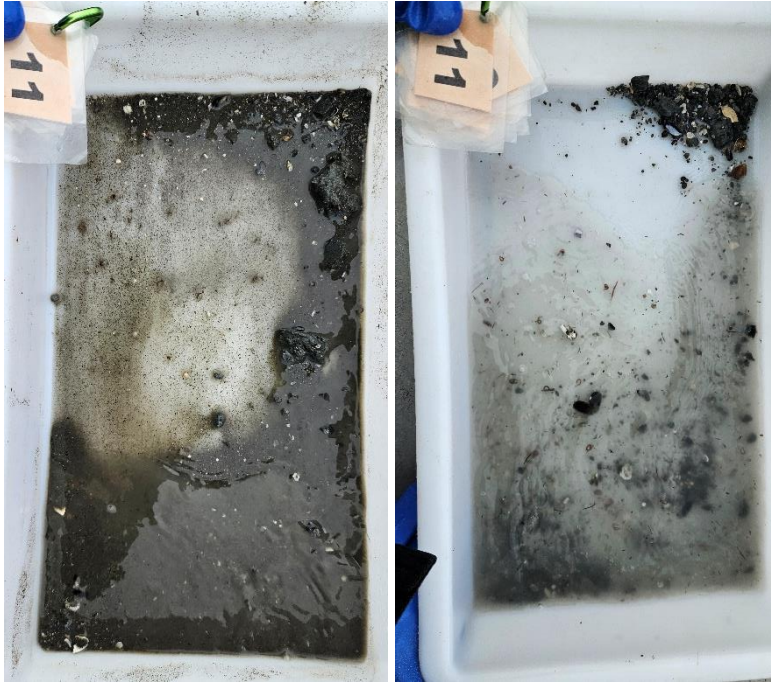
Prøvepunkt	Kommentar
11	Stein i åpning
12	
13	
14	
15	
16	
17

**Figur 11:** Bilder som viser sedimentet fra stasjon 11 før og etter siling. Sedimentet besto leire, silt, sand, og grus. Det ble også registrert fjellbunn. Foto: Aqua Kompetanse AS.

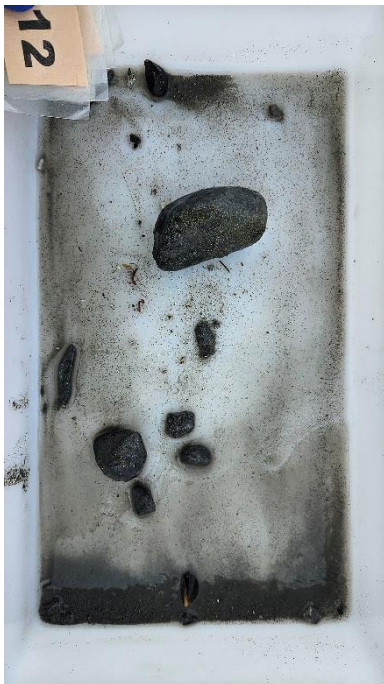
**Figur 12:** Bilde som viser sedimentet fra stasjon 12. Sedimentet besto av strø av silt på steinbunn. Foto: Aqua Kompetanse AS.

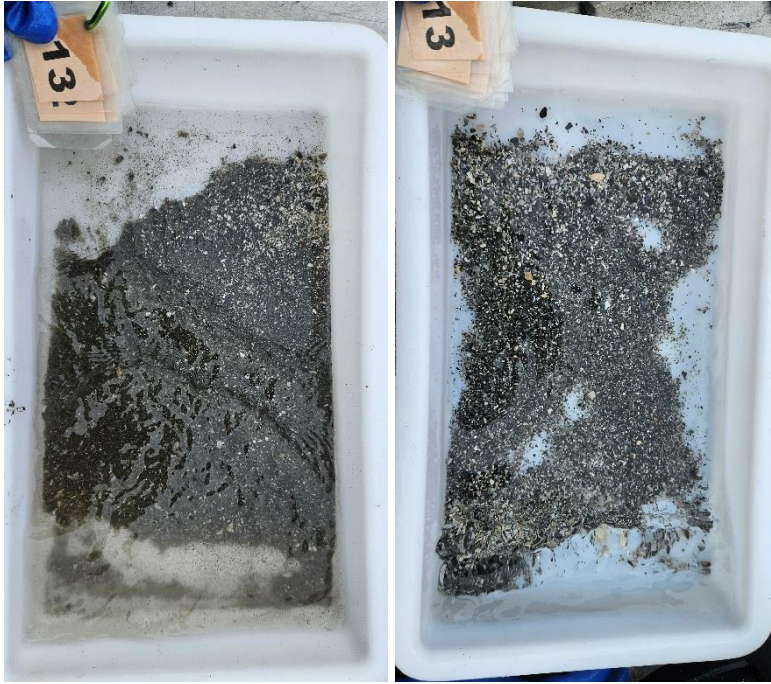
**Figur 13:** Bilder som viser sedimentet fra stasjon 13 før og etter siling. Sedimentet besto av sand og grus, og noe skjellsand. Foto: Aqua Kompetanse AS.

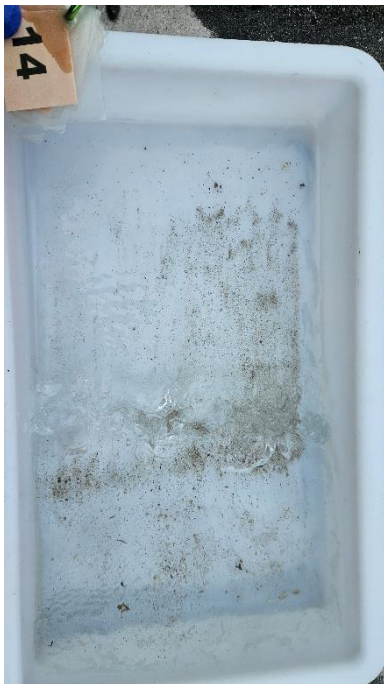
**Figur 14:** Bilde som viser sedimentet fra stasjon 14. Det ble registrert fjellbunn ved stasjonen. Foto: Aqua Kompetanse AS.

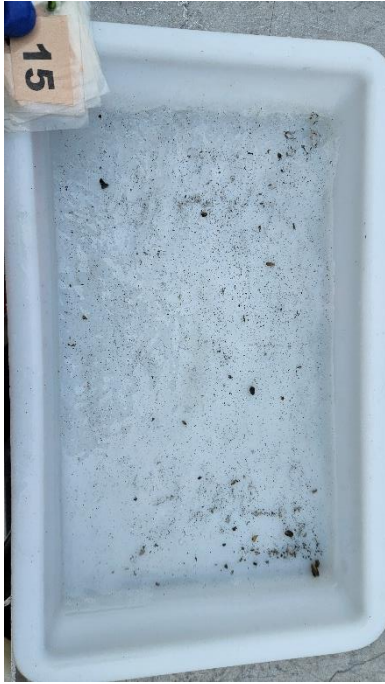
**Figur 15:** *Bilde som viser sedimentet fra stasjon 15. Det ble registrert fjellbunn ved stasjonen. Foto: Aqua Kompetanse AS.*

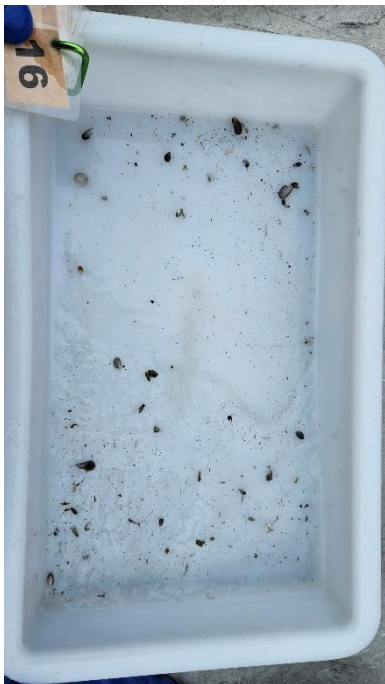
**Figur 16:** *Bilde som viser sedimentet fra stasjon 16. Det ble registrert fjellbunn ved stasjonen. Foto: Aqua Kompetanse AS.*

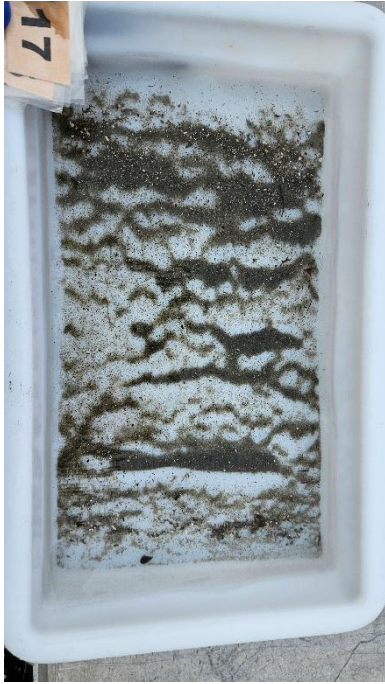
**Figur 17:** *Bilde som viser sedimentet fra stasjon 14. Det ble registrert fjellbunn ved stasjonen. Foto: Aqua Kompetanse AS.*
