B-undersøkelse for lokalitet DALJORDA (32497)

Lokalitetstilstand 1

Rapport ID 19980

Kart til B-undersøkelse ved Daljorda (32497), 2025

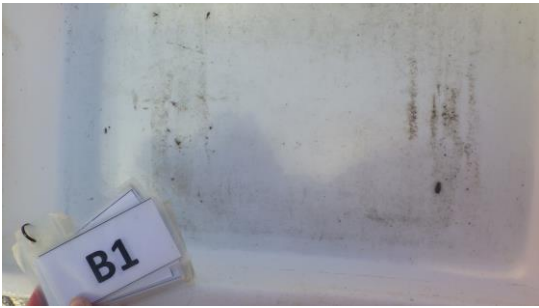
St	Bilde før sikting	Bilde etter sikting
St 1

Prøvepunkt	Kommentar
1	Skrap av fjell.
2	Noe avrenning i grabb.
3	Skrap av fjell.
4	Skrap av fjell.
5	Skrap av fjell.
6	Stein i grabbkjeft.
7	Stein i grabbkjeft.
8	Stein i grabbkjeft.
9	Stein i grabbkjeft.

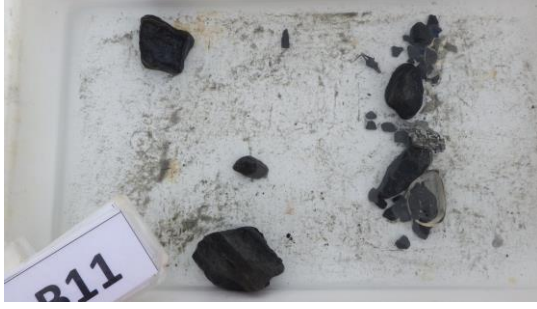
<p>St 11</p>

Prøvepunkt	Kommentar
11	Stein i grabbkjeft.
12
