# **B-undersøkelse for lokalitet HINDHOLMEN (10410)**

**Lokalitetstilstand 1**

Rapport ID 19983

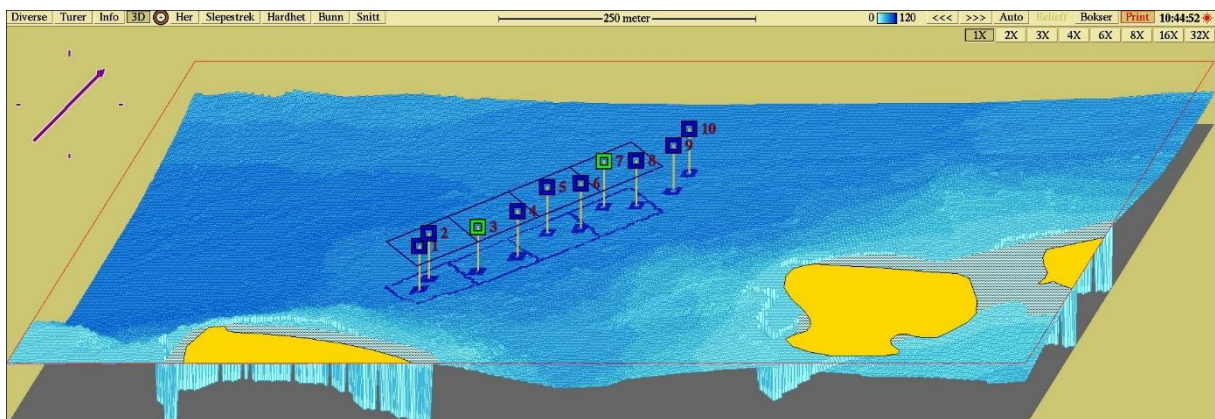
**Figur 3:** Tredimensjonalt isometrisk bunnkart med anleggsomriss og stasjoner. Stasjonene er markert med farge etter hva slags tilstand de har jamfør NS 9410:2016. Målestokk vises øverst i bildet. Anleggets posisjon i felt var noe annerledes enn anleggsplottet i figuren, derfor ser det ut som stasjon 9 og 10 havner utenfor anleggsrammen. Kartdatum WGS84. Kilde: Olex.

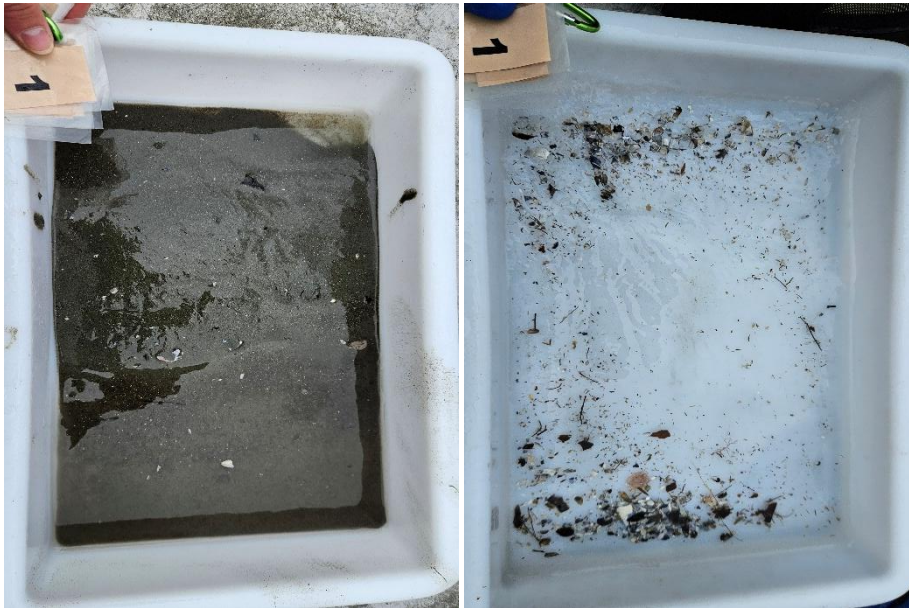
**Figur 1:** Bilder som viser sedimentet fra stasjon 1 før og etter siling. Sedimentet besto av silt og skjellsand på fjellbunn. Foto: Aqua Kompetanse AS.

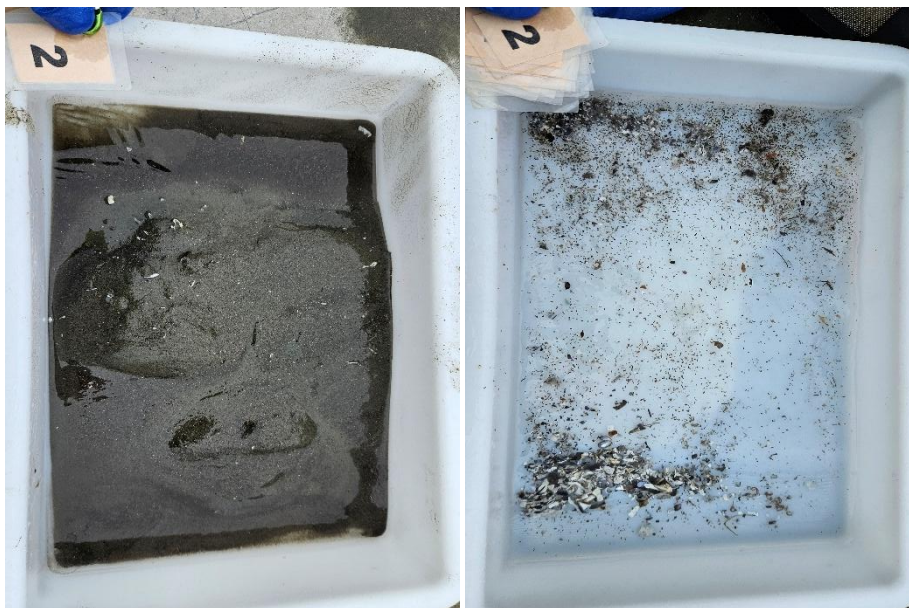
**Figur 2:** Bilder som viser sedimentet fra stasjon 2 før og etter siling. Sedimentet besto av silt og skjellsand. Foto: Aqua Kompetanse AS.

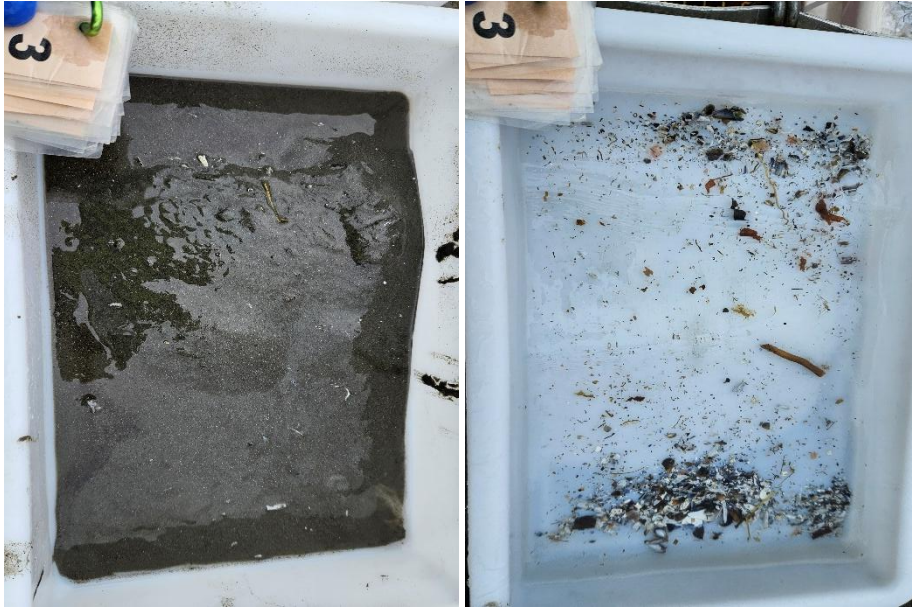
**Figur 3:** Bilder som viser sedimentet fra stasjon 3 før og etter siling. Sedimentet besto av silt og skjellsand. Foto: Aqua Kompetanse AS.

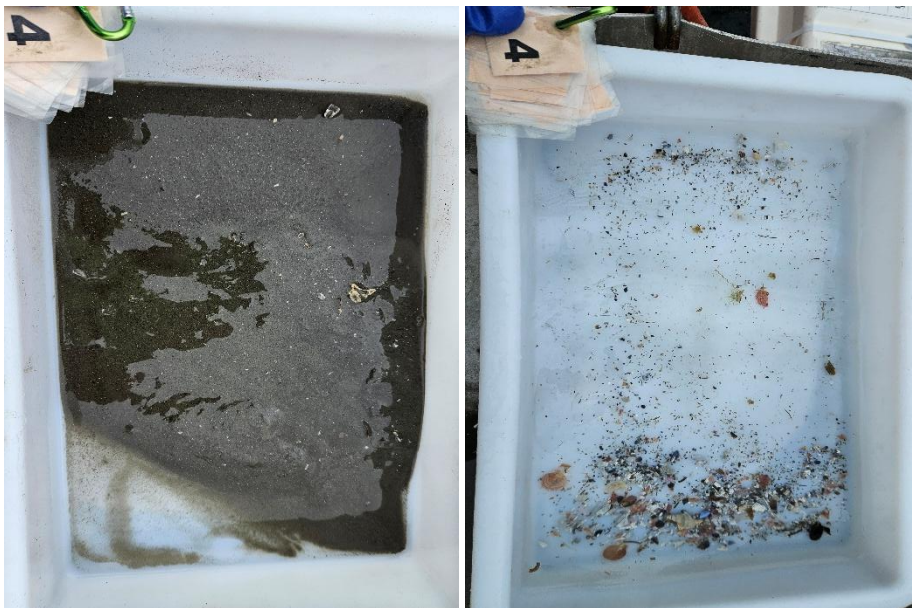
**Figur 4:** Bilder som viser sedimentet fra stasjon 4 før og etter siling. Sedimentet besto av silt og skjellsand på fjellbunn. Foto: Aqua Kompetanse AS.

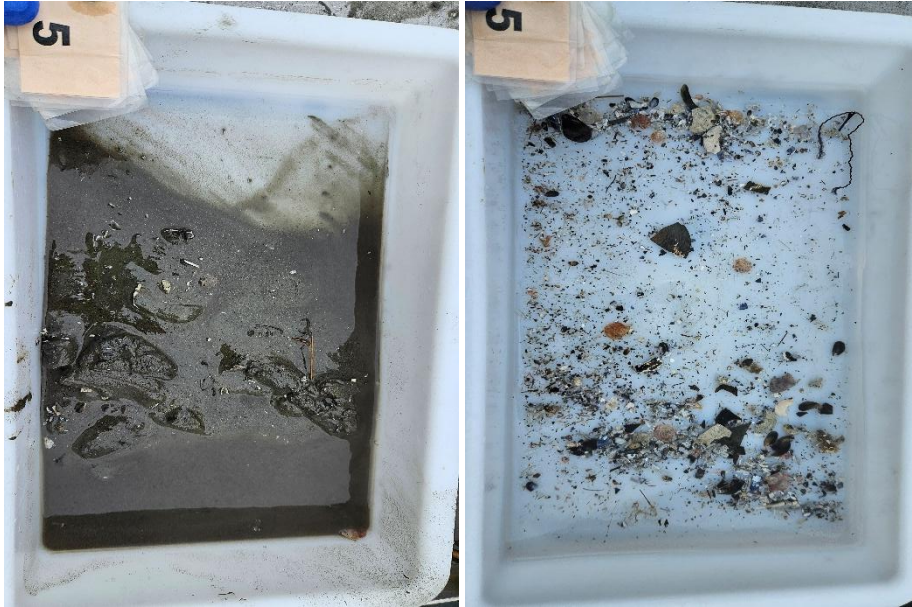
**Figur 5:** Bilder som viser sedimentet fra stasjon 5 før og etter siling. Sedimentet besto av silt og skjellsand. Foto: Aqua Kompetanse AS.

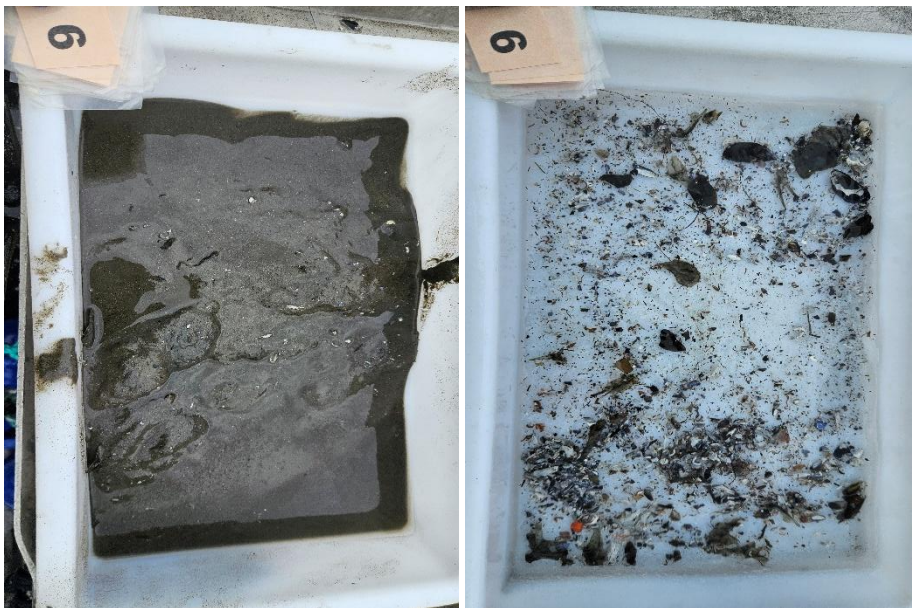
**Figur 6:** Bilder som viser sedimentet fra stasjon 6 før og etter siling. Sedimentet besto av silt og skjellsand. Foto: Aqua Kompetanse AS.

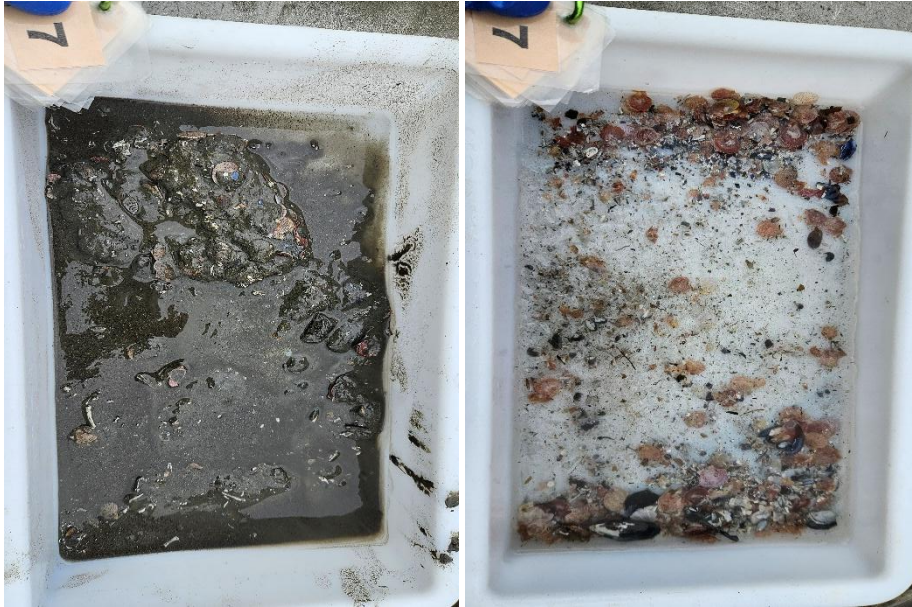
**Figur 7:** Bilder som viser sedimentet fra stasjon 7 før og etter siling. Sedimentet besto av silt og skjellsand. Foto: Aqua Kompetanse AS.

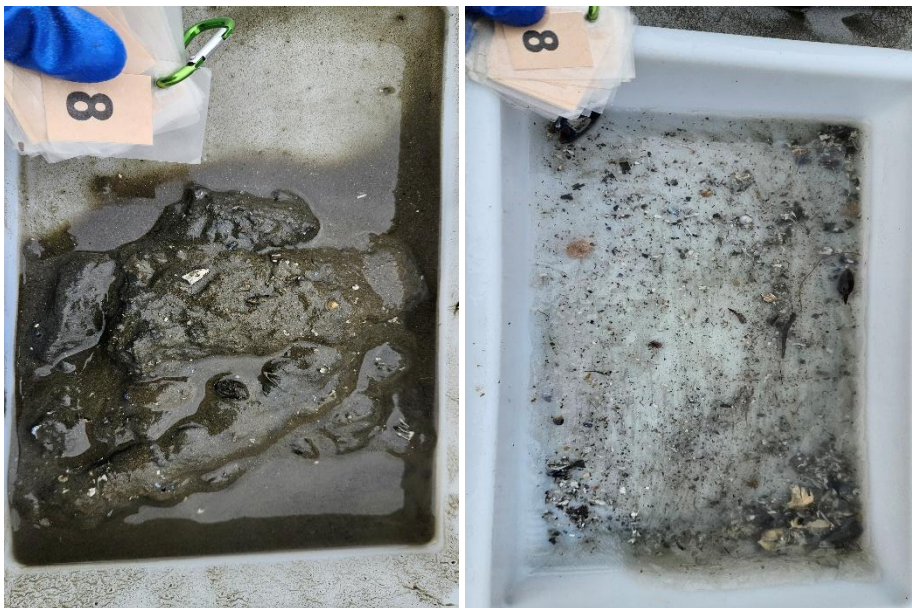
**Figur 8:** Bilder som viser sedimentet fra stasjon 8 før og etter siling. Sedimentet besto av silt og skjellsand. Foto: Aqua Kompetanse AS.

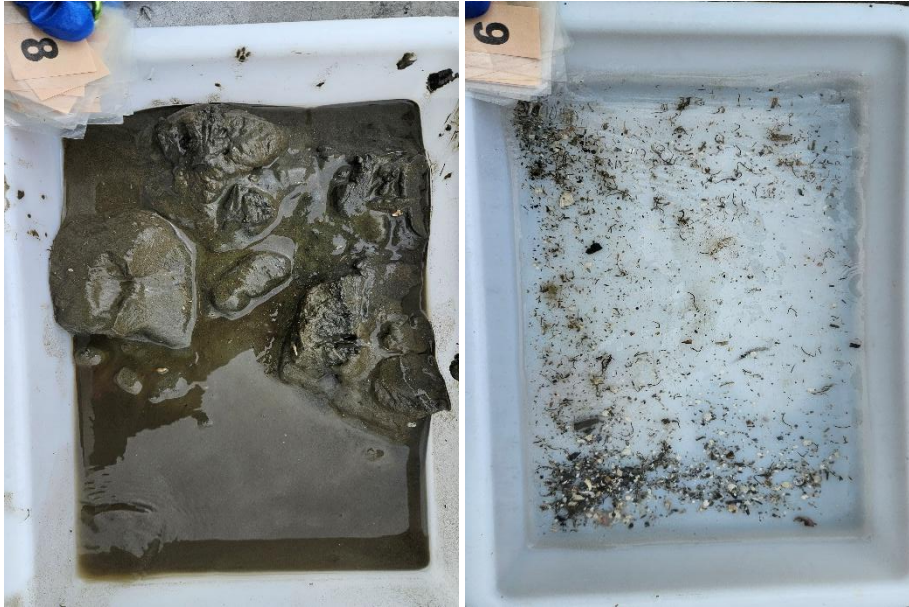
**Figur 9:** Bilder som viser sedimentet fra stasjon 9 før og etter siling. Sedimentet besto av silt og skjellsand. Bilde før siling er feilmerket. Foto: Aqua Kompetanse AS.

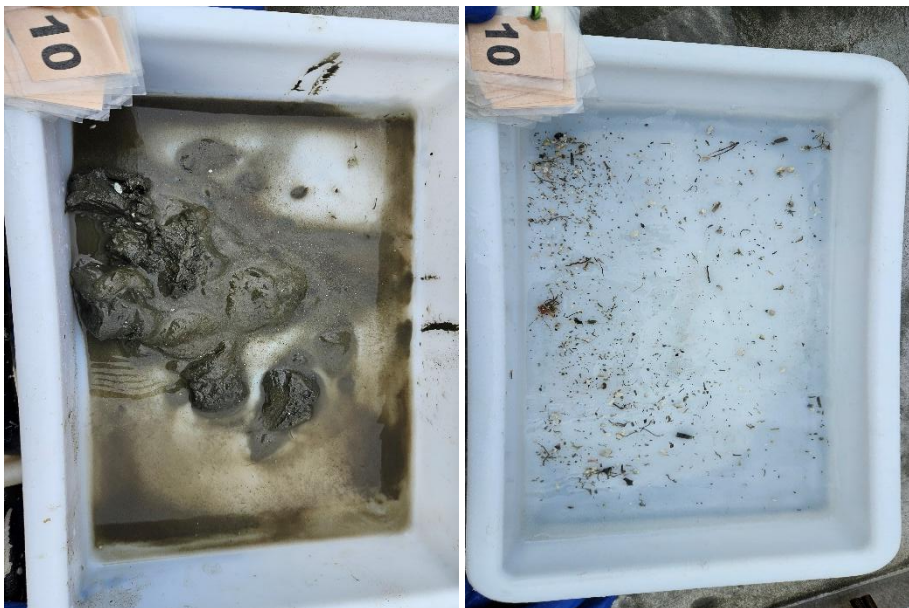
**Figur 10:** Bilder som viser sedimentet fra stasjon 10 før og etter siling. Sedimentet besto av silt på fjellbunn. Foto: Aqua Kompetanse AS.
