B-undersøkelse for lokalitet DOLMA N (34018)

Lokalitetstilstand 1

Rapport ID 19998

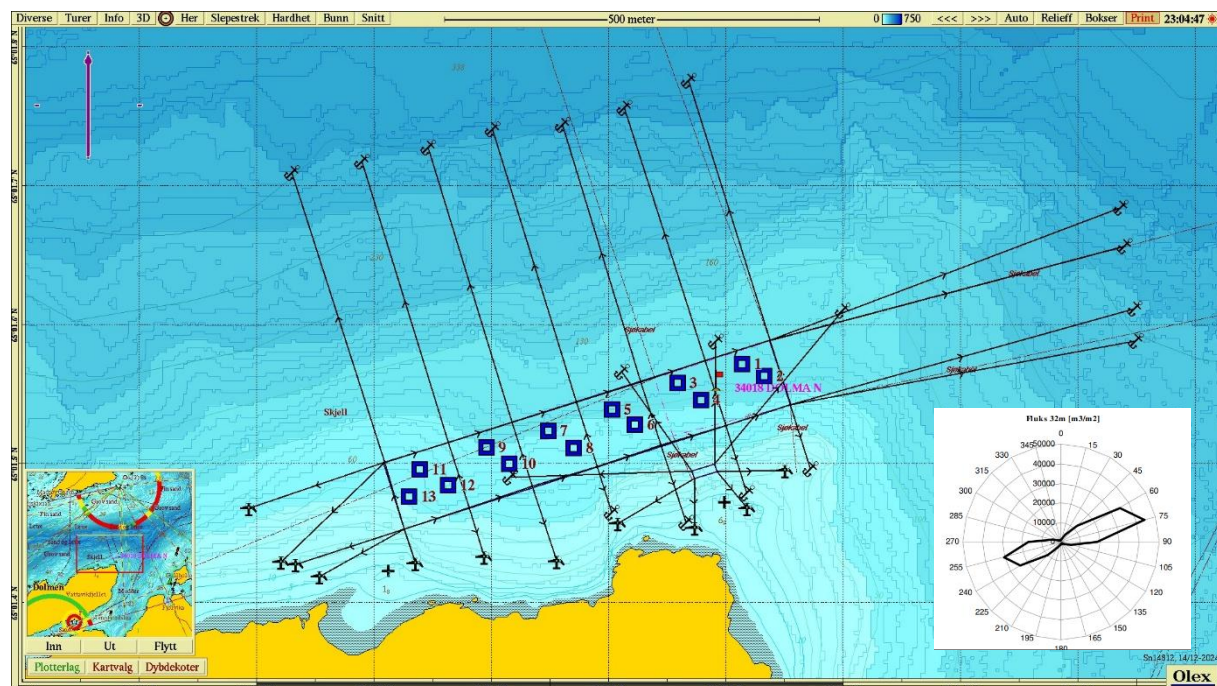
Figur A.2: Kartet viser anleggsplassering, fortøyningslinjer og prøvepunkter for B-undersøkelsen med farge etter tilstand iht. NS9410:2016. Strømrose viser vanntransport (m^3/m^2) for hver 15° sektor på 32 meters dyp. Rødt flagg viser posisjonen for strømmålingen i 2008 ($65^{\circ}01.552'N$, $11^{\circ}40.784'E$; Olsen, 2008). Målestokk vises i øverst i kartet, og lilla pil viser orienteringen mot nord. Kilde: Olex.

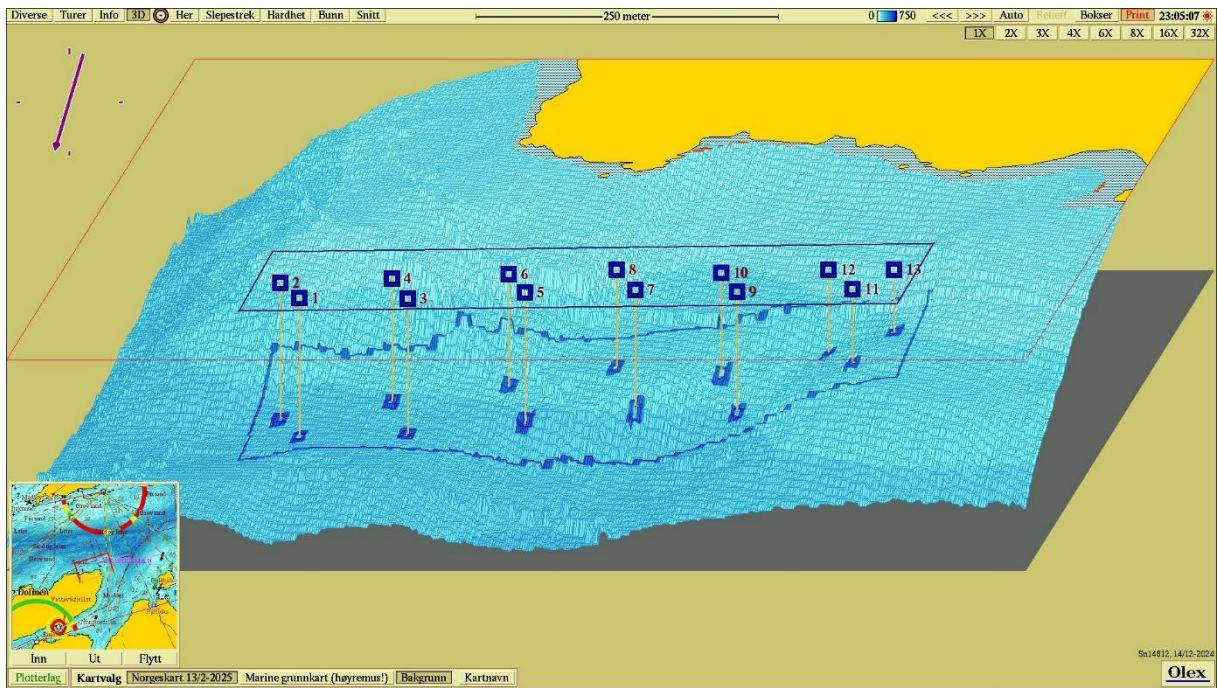
Figur A.3: Tredimensjonal fremstilling av havbunnen under anleggsrammen og prøvepunkter med farge etter tilstand iht. NS9410:2016. Målestokk vises i øverst i kartet, og lilla pil viser orienteringen mot nord. Kilde: Olex.

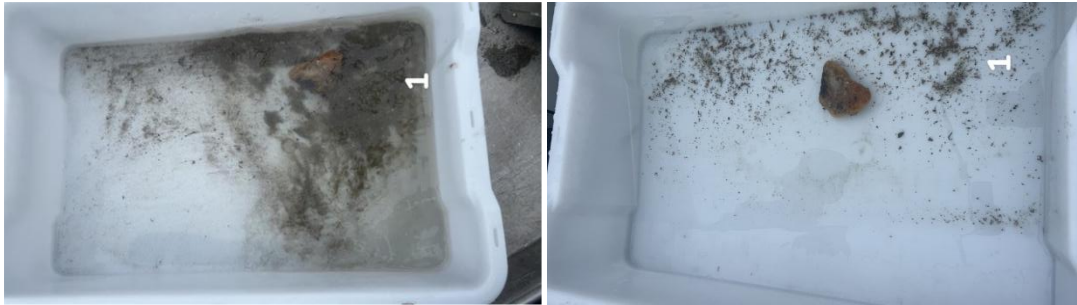
Prøvepunkt	Kommentar
1	For lite sediment for pH/Eh
2	For grovt sediment for pH/Eh
3	Sannsynlig for grov for pH/Eh
4	For grovt sediment for pH/Eh
5	Snegle
6	
7	Noe organisk materiale
8	For grovt sediment for pH/Eh
9	Malacoceros sp.

Figur B.1: Bilder før og etter siling ved stasjon 1. Sedimentet besto av sand på steinbunn. Kilde OceanPro AS.

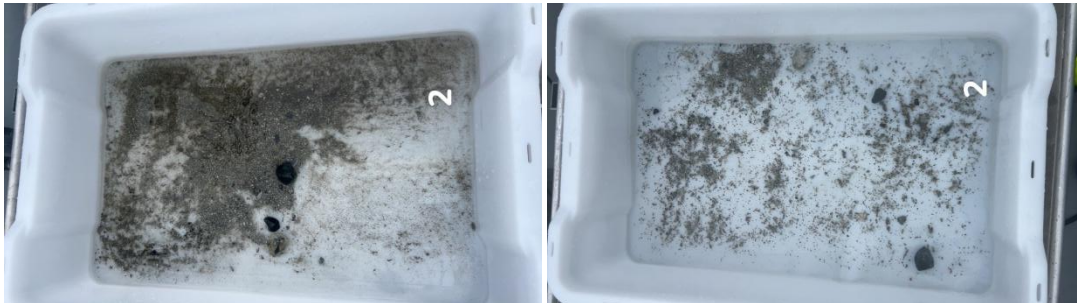
Figur B.2: Bilde før og etter siling ved stasjon 2. Sedimentet besto av sand på fjellbunn.. Kilde OceanPro AS.

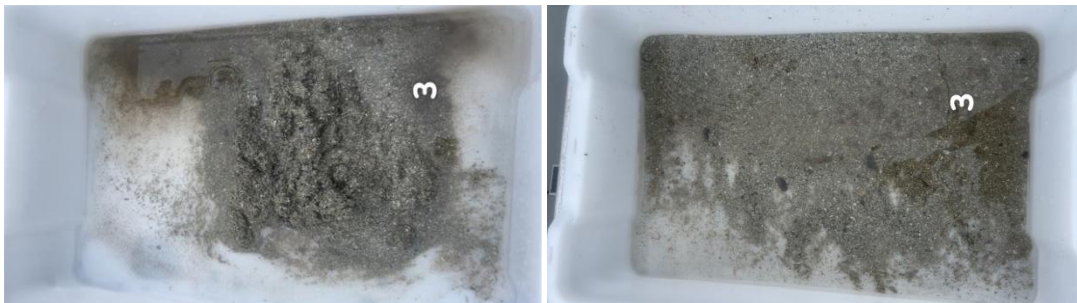
Figur B.3: Bilde før og etter siling ved stasjon 3. Sedimentet besto av sand og skjellsand. Kilde OceanPro AS.

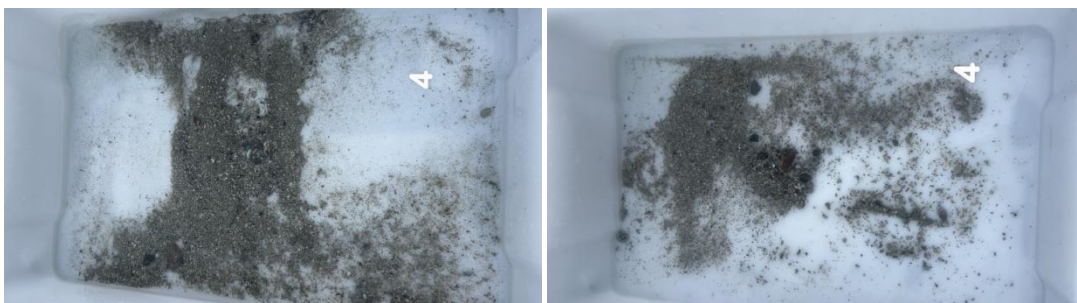
Figur B.4: Bilde før og etter siling ved stasjon 4. Sedimentet er fraværende på grunn av fjellbunn. Kilde OceanPro AS.

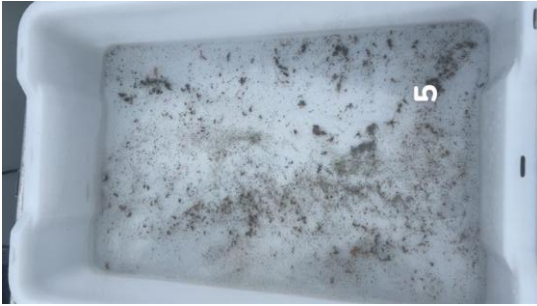
Figur B.5: Bilde fra stasjon 5. Sedimentet besto av strø av sand på fjellbunn. Det ble registrert fekalier i denne prøven. Kilde OceanPro AS.

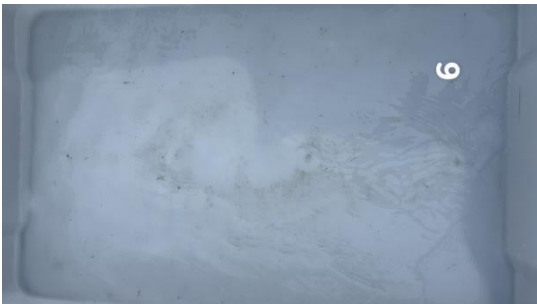
Figur B.6: Bilde fra stasjon 6. Det ble registrert fjellbunn. Kilde OceanPro AS.

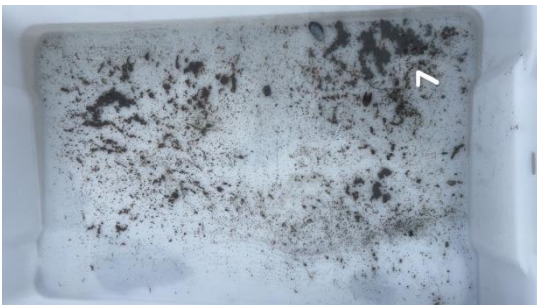
Figur B.7: Bilde fra stasjon 7. Det ble registrert fjellbunn med noe organisk materiale. Kilde OceanPro AS.

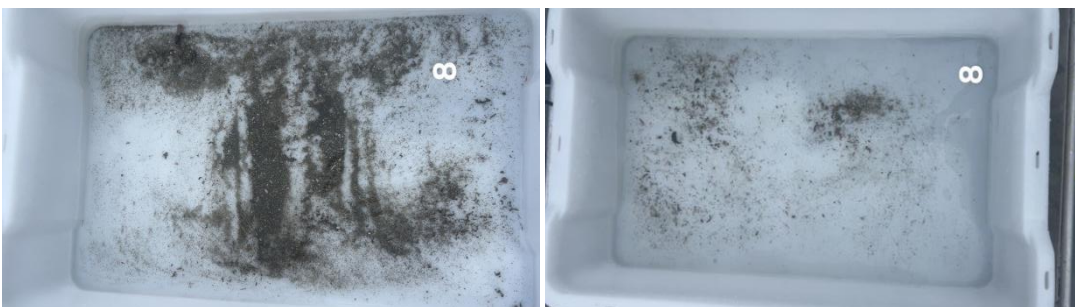
Figur B.8: Bilder før og etter siling ved stasjon 8. Sedimentet besto av sand på fjellbunn. Det ble registrert fekalier i denne prøven. Kilde OceanPro AS.

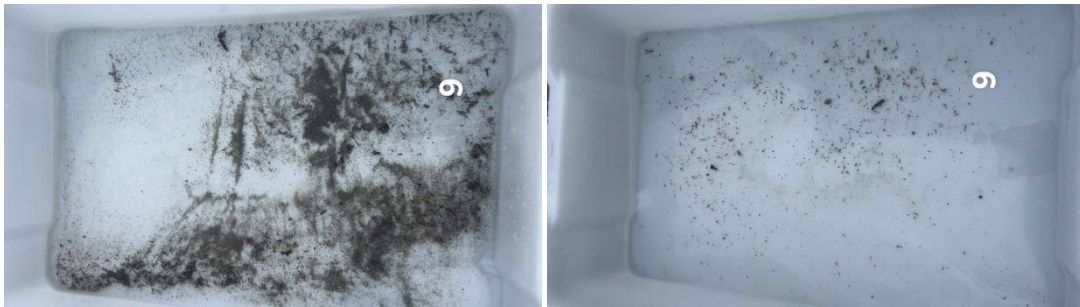
Figur B.9: Bilder før og etter siling ved stasjon 9. Sedimentet besto av sand på fjellbunn. Kilde OceanPro AS.

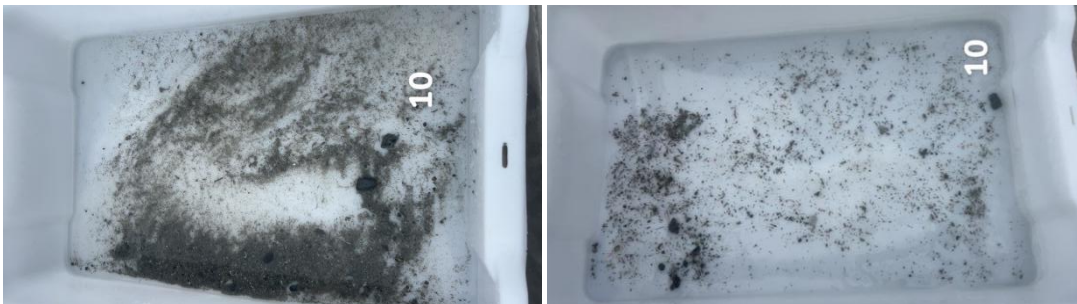
Figur B.10: Bilder før og etter siling ved stasjon 10. Sedimentet besto av sand på fjellbunn. Kilde OceanPro AS.

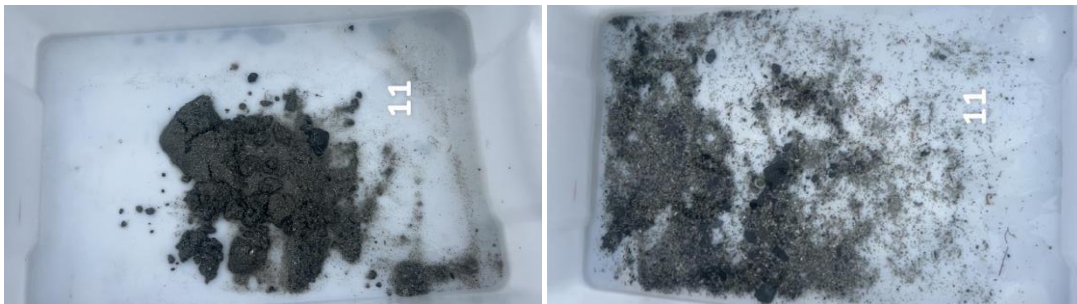
Figur B.11: Bilder før og etter siling ved stasjon 10. Sedimentet besto av sand, grus og skjellsand. Kilde OceanPro AS.

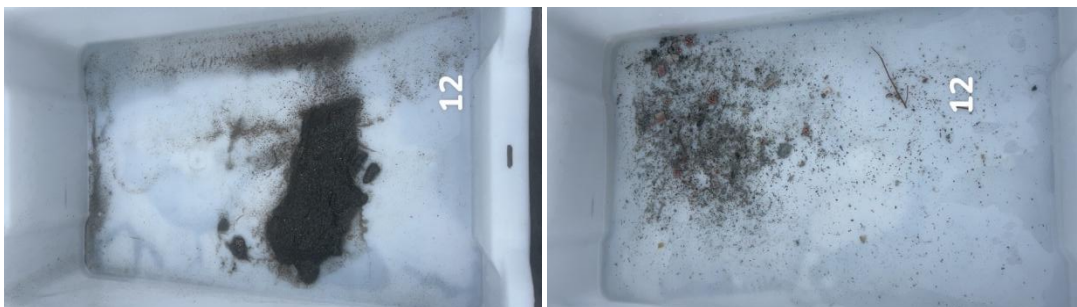
Figur B.12: Bilder før og etter siling stasjon 10. Sedimentet besto av silt, sand og skjellsand. Kilde: OceanPro AS.

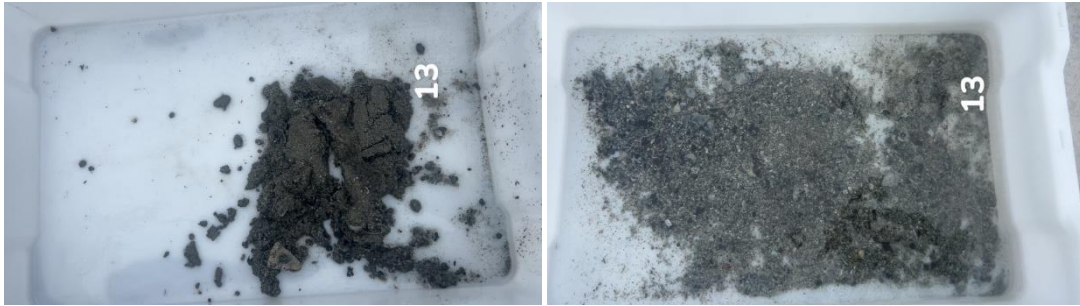
Figur B.13: Bilder før og etter siling ved stasjon 10. Sedimentet besto av sand, grus og skjellsand. Kilde OceanPro AS.
