# **B-undersøkelse for lokalitet Ytterflesa (45032)**

**Lokalitetstilstand 1**

Rapport ID 20190

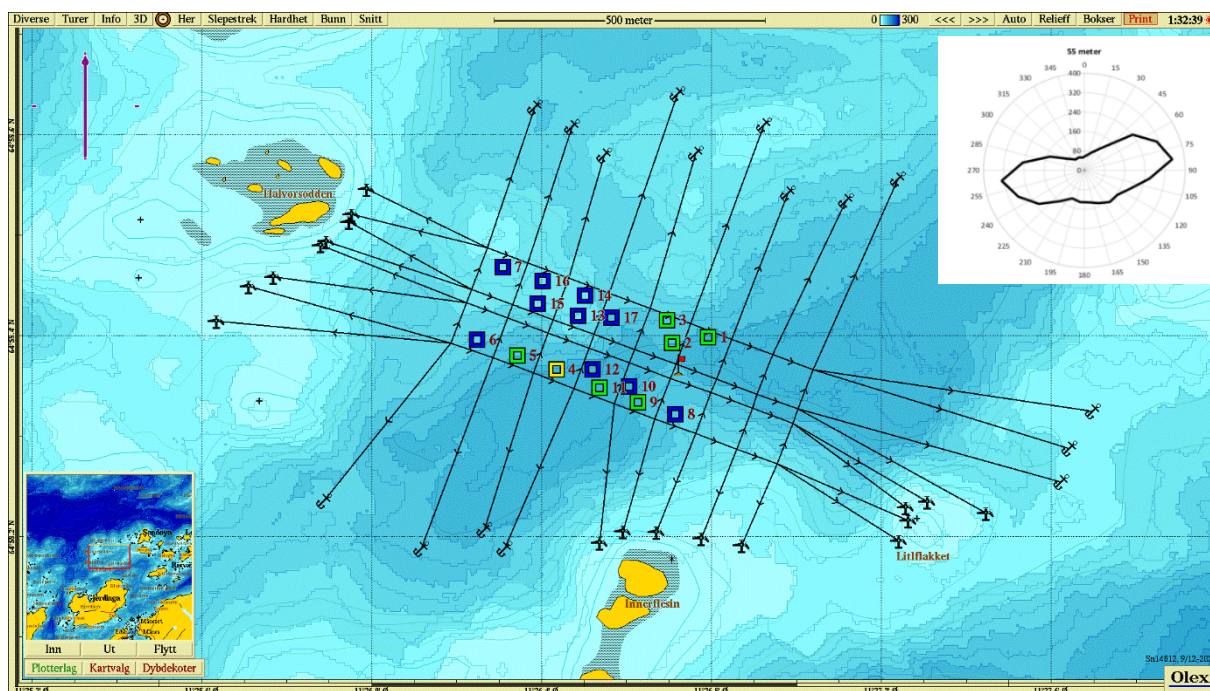
**Figur A.2:** Kartet viser anleggsplassering, fortøyningslinjer og prøvepunkter for B-undersøkelsen med farge etter tilstand iht. NS9410:2016. Strømrose viser vanntransport ( $m^3/m^2/dag$ ) for hver 15° sektor på 55 meters dyp. Rødt flagg viser posisjonen for strømmålingen (spredningsstrøm) i 2020 (64°58.360N, 11°26.722Ø; Aqua Kompetanse, 2020). Målestokk vises i øverst i kartet, og lilla pil viser orienteringen mot nord. Kilde: Olex.

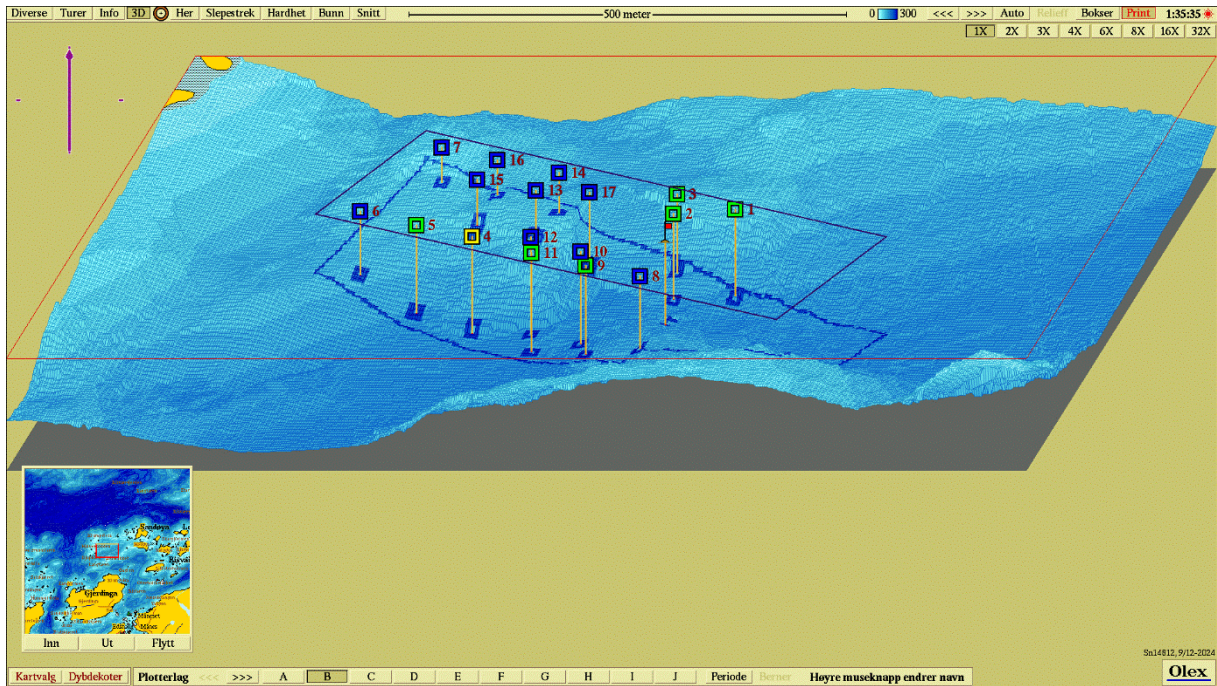
**Figur A.3:** Tredimensjonal fremstilling av havbunnen under anleggsrammen og prøvepunkter med farge etter tilstand iht. NS9410:2016. Målestokk vises øverst i kartet, og lilla pil viser orienteringen mot nord. Kilde: Olex.

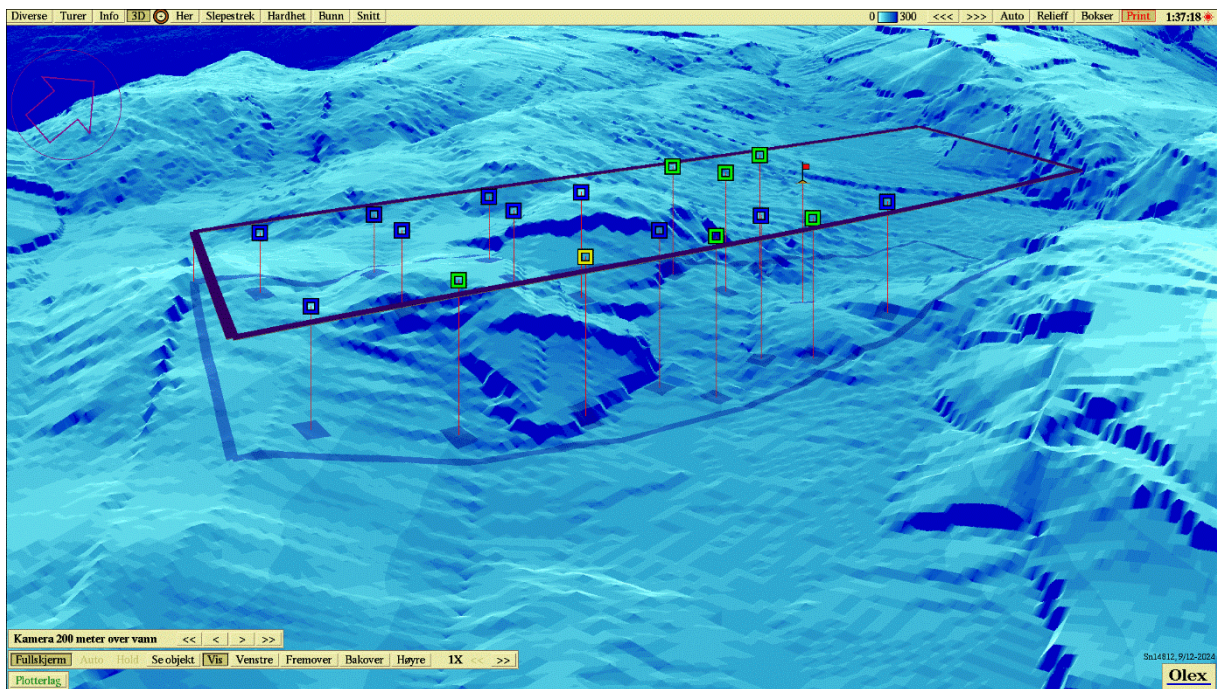
**Figur A.4:** Tredimensjonal perspektivisk fremstilling av havbunnen under anleggsrammen og prøvepunkter med farge etter tilstand iht. NS9410:2016. Kilde: Olex.

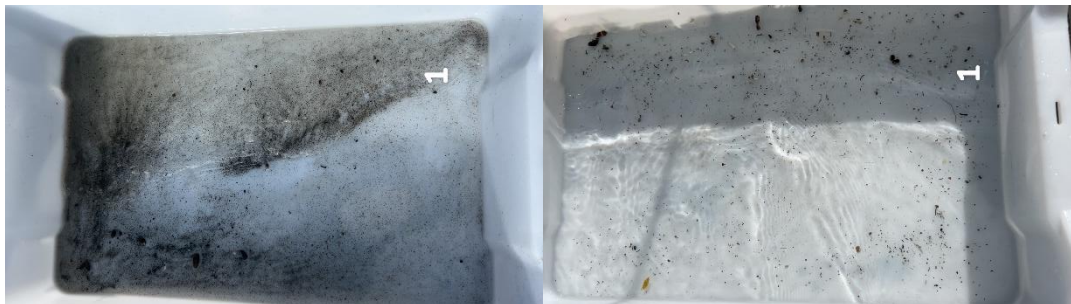
**Figur B.1:** Bilder før og etter siling ved stasjon 1. Sedimentet besto av sand på fjellbunn.

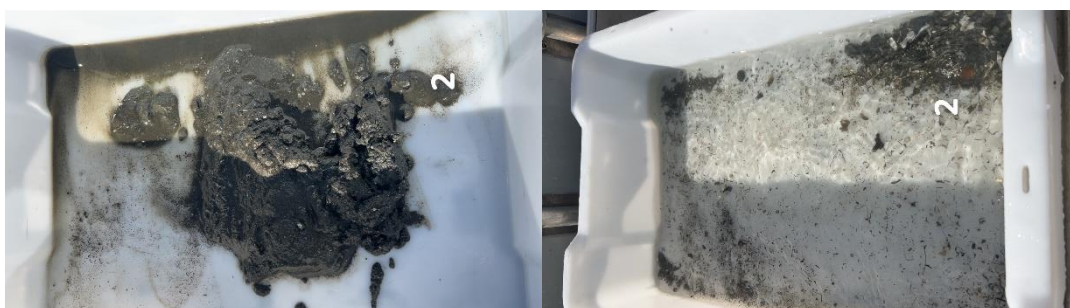
**Figur B.2:** Bilder før og etter siling ved stasjon 2. Sedimentet besto av sand, grus, og litt skjellsand.

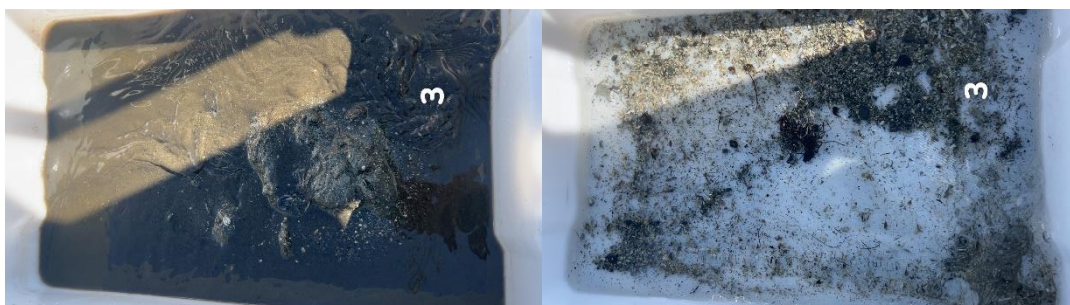
**Figur B.3:** Bilder før og etter siling ved stasjon 3. Sedimentet besto av sand, skjellsand, og litt grus.

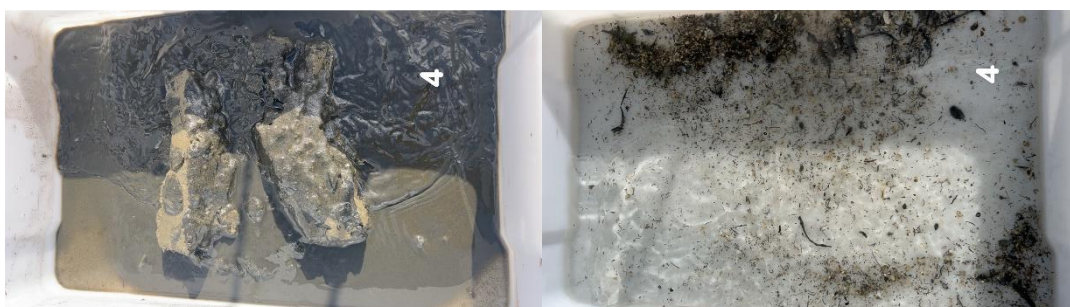
**Figur B.4:** Bilder før og etter siling ved stasjon 4. Sedimentet besto av leire og silt.

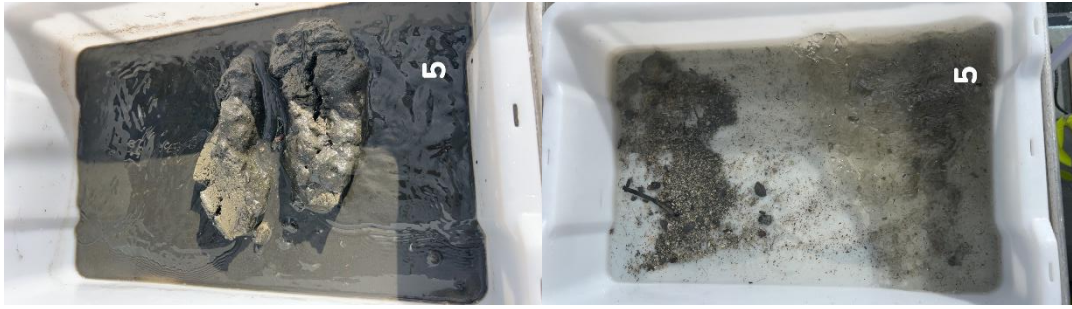
**Figur B.5:** Bilder før og etter siling ved stasjon 5. Sedimentet besto av silt og leire.

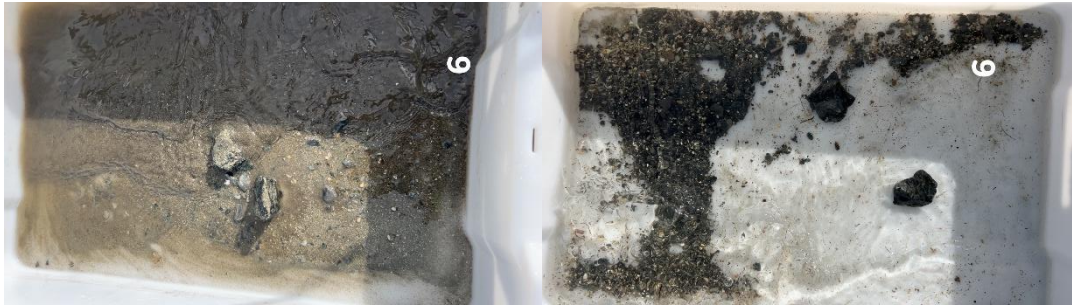
**Figur B.6:** Bilder før og etter siling ved stasjon 6. Sedimentet besto av sand og grus.

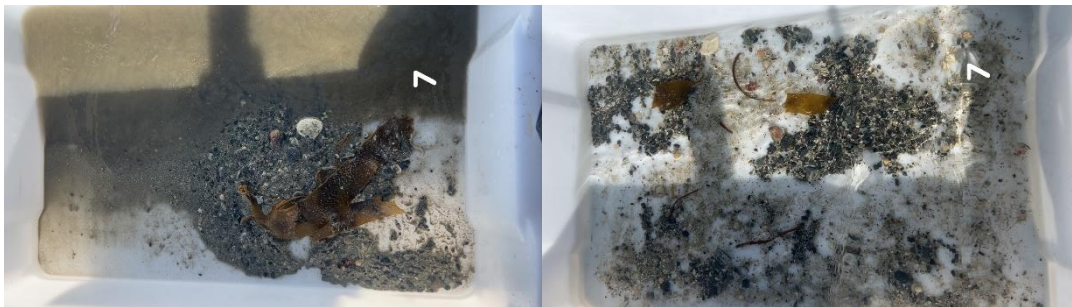
**Figur B.7:** Bilder før og etter siling ved stasjon 7. Sedimentet besto av grus, skjellsand, og litt sand.

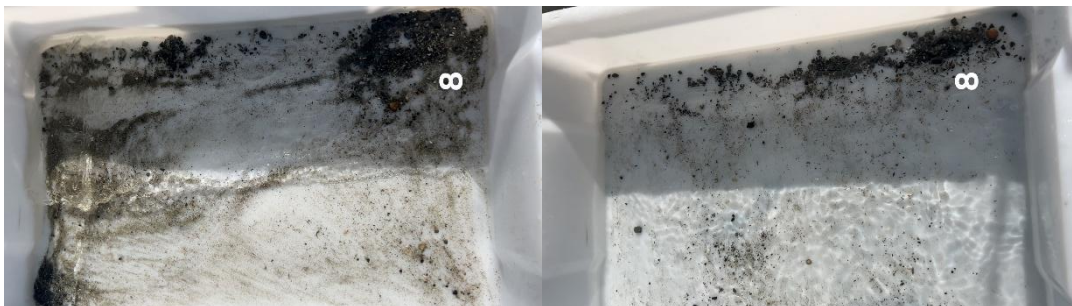
**Figur B.8:** Bilder før og etter siling ved stasjon 8. Sedimentet besto av sand og skjellsand på fjellbunn.

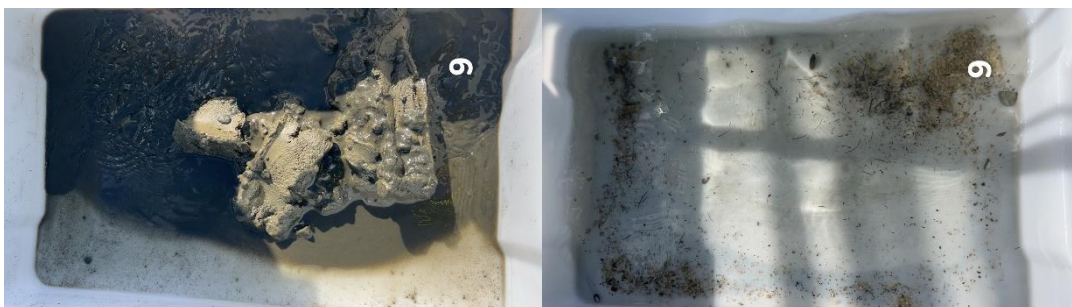
**Figur B.9:** Bilder før og etter siling ved stasjon 9. Sedimentet besto av sand, skjellsand, og litt silt.

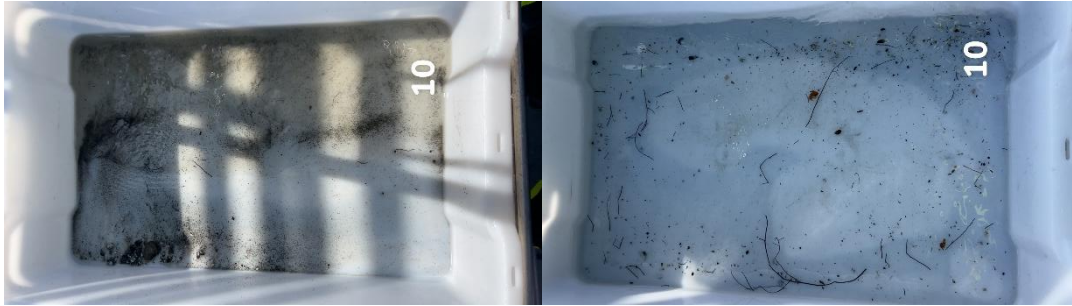
**Figur B.10:** Bilde fra prøven ved stasjon 10. Sedimentet besto av leire og sand på fjellbunn.

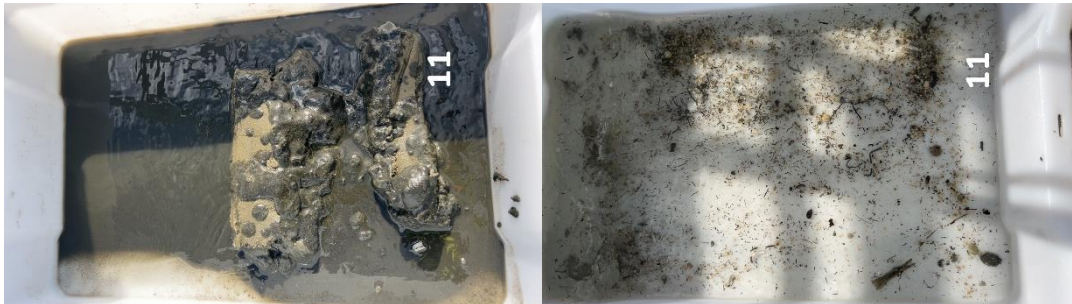
**Figur B.11:** Bilder før og etter siling ved stasjon 11. Sedimentet besto av leire og silt.

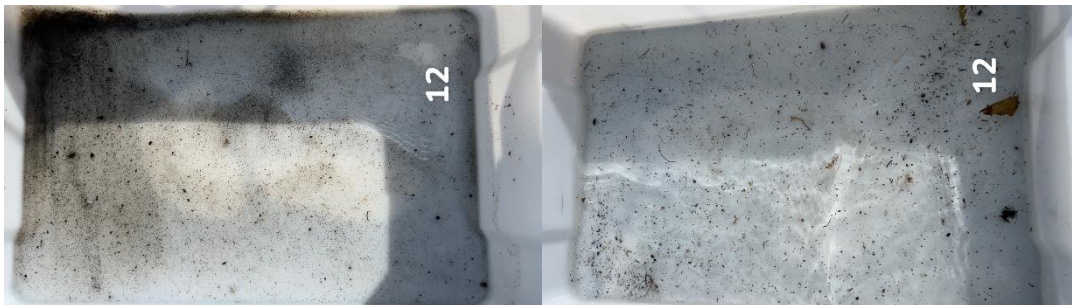
**Figur B.12:** Bilder før og etter siling ved stasjon 12. Sedimentet besto av noe silt på fjellbunn.

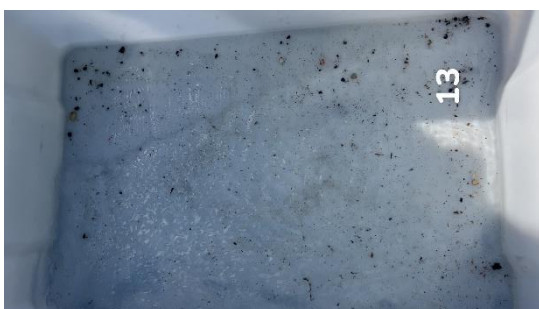
**Figur B.13:** Bilde av sedimentet ved stasjon 13. Prøven besto av litt strø av skjellsand på fjellbunn.

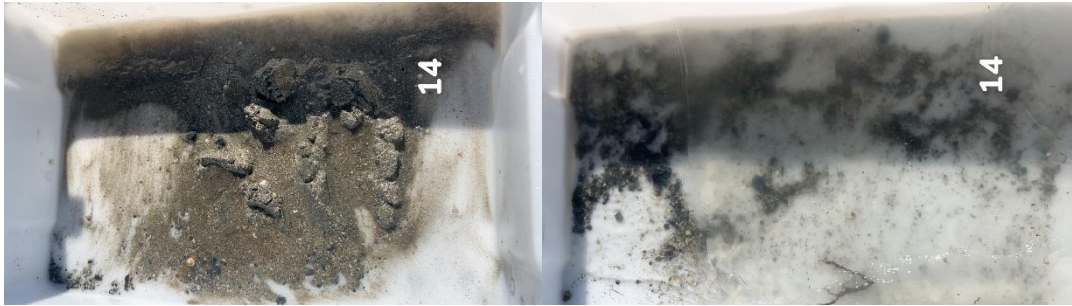
Prøvepunkt	Kommentar
11	
12	
13	
14	For grovt for å måle pH/Eh, til tross for noe grabbinhold.
15	
16	
17

**Figur B. 14:** Bilder før og etter siling ved stasjon 14. Sedimentet besto av grus, skjellsand, og litt sand.

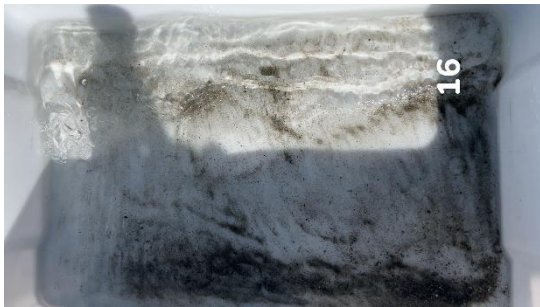
**Figur B. 15:** Bilde av sedimentet ved stasjon 16. Prøven besto av strø av sand på fjellbunn.

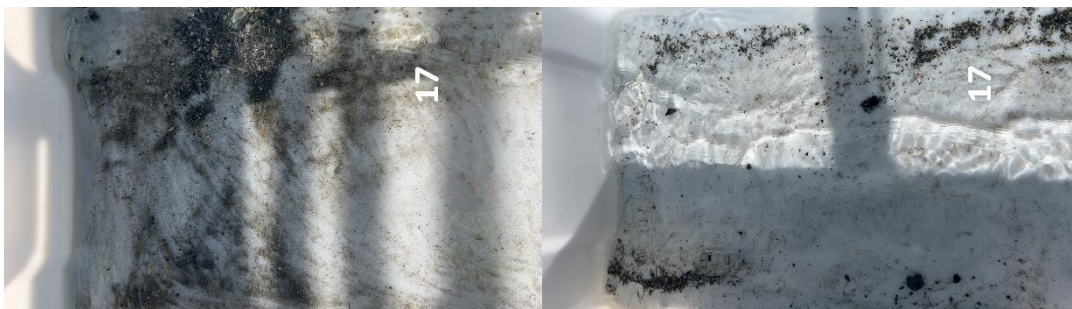
**Figur B. 16:** Bilder før og etter siling ved stasjon 17. Sedimentet besto av sand, med litt grus og skjellsand iblandet.
