B-undersøkelse

Lokalitet LEIRVIKA (13699)

Rapport ID 20238

Vedlegg 2. Bilete og skildring av sediment Leirvika 03.09.2025

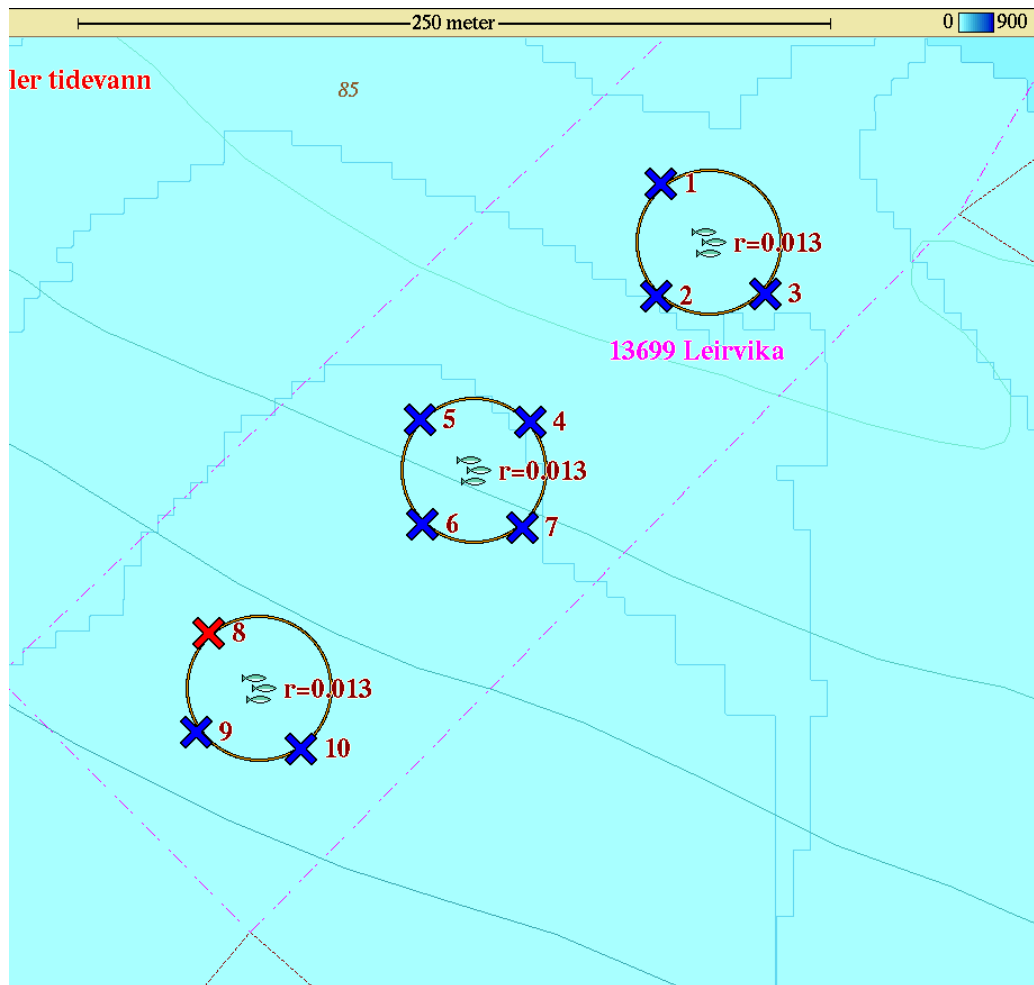
Vedlegg 1. Olexbotnkart Leirvika 03.09.2025

Resultat frå granskinga er markert i kart:

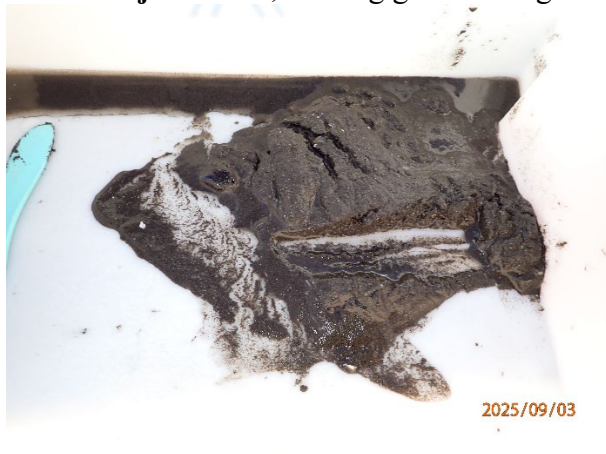
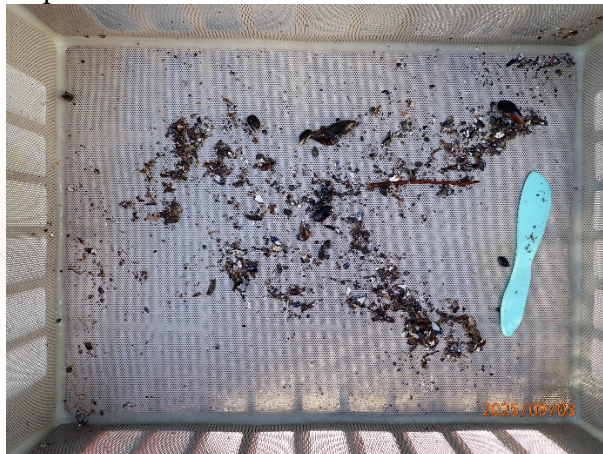
Prøvestasjon 1: Silt, sand og grus. Grå og luktfri prøve med fast konsistens.

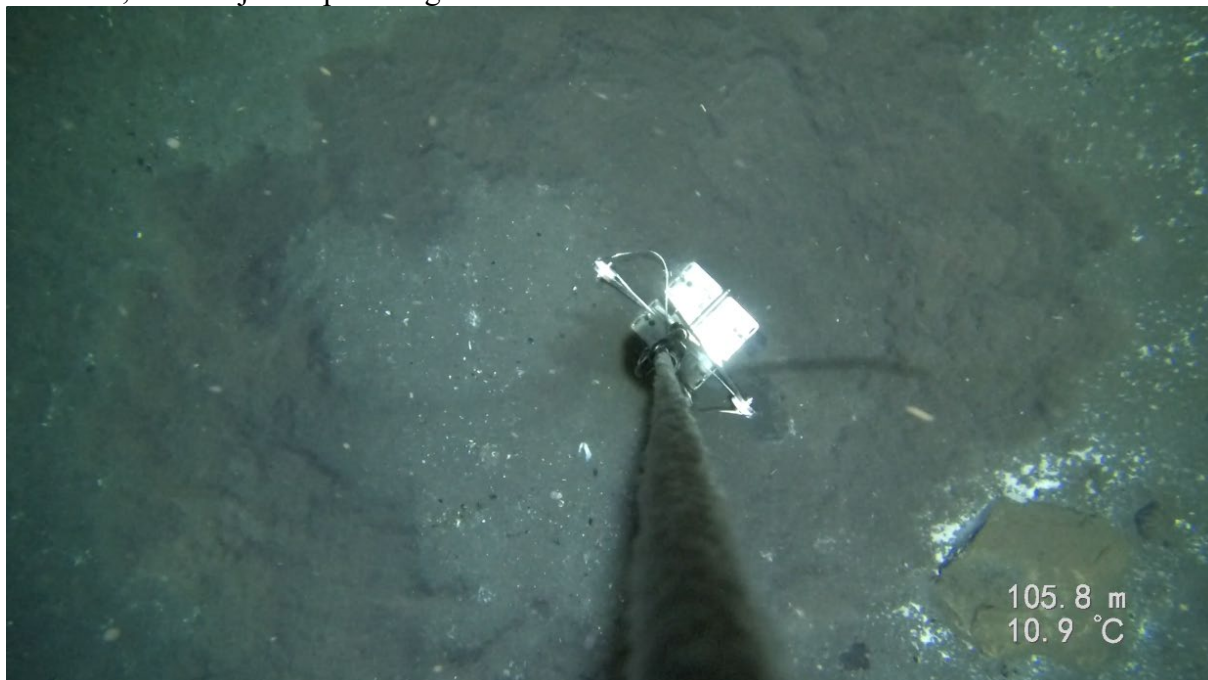
På video av prøvetaking, kan vi sjå at der er større steinar og sannsynlegvis kvitt bakteriebelegg ved stein, som ikkje blir påvist i grabb.

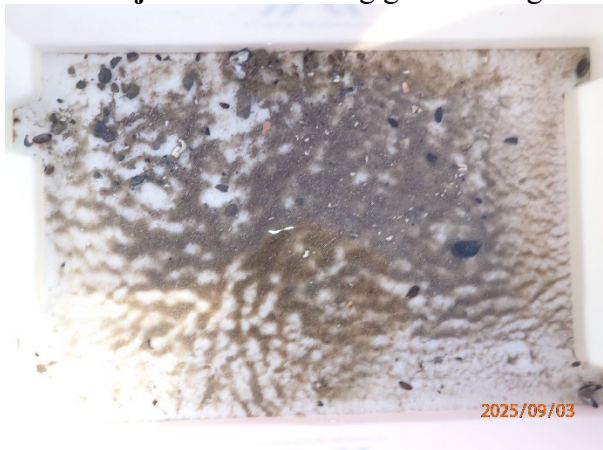
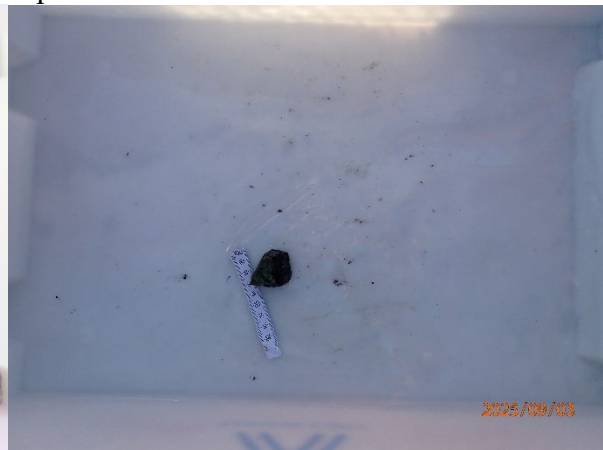
Prøvestasjon 2: Litt sand og grus. Grå og luktfri prøve med fast konsistens.

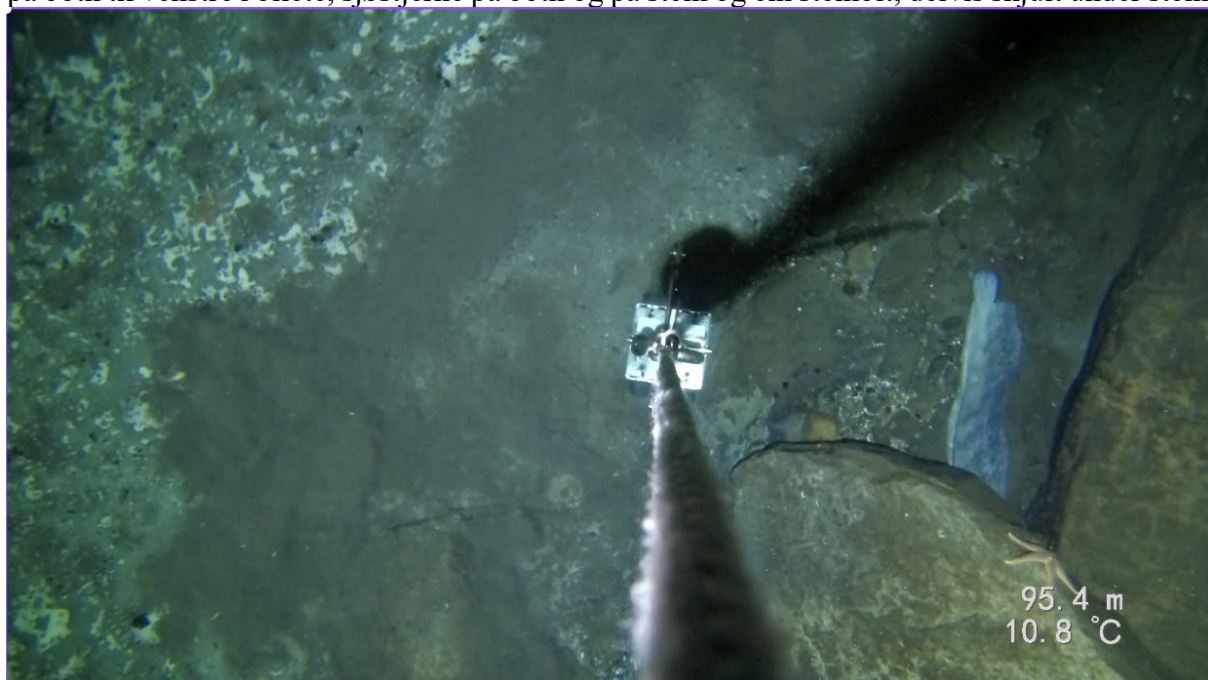
På video av prøvetaking, kan vi sjå at der er større steinar og sannsynlegvis kvitt bakteriebelegg på botn til venstre i bilete, sjøstjerne på botn og på stein og ein steinbit, delvis skjult under stein.

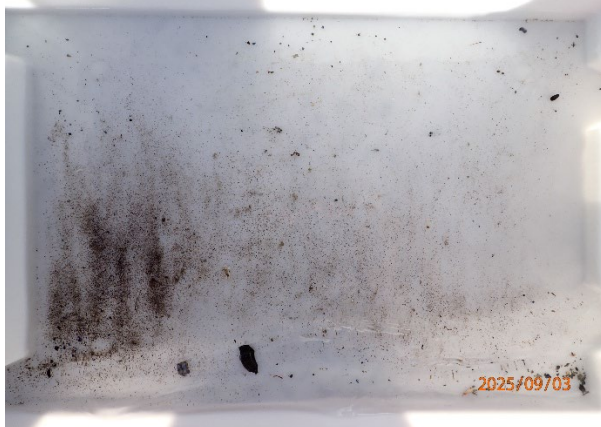
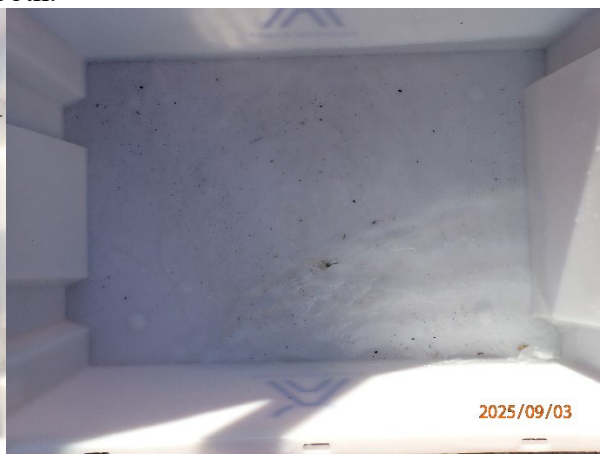
Prøvestasjon 3: Litt sand og grus, truleg hardbotn.

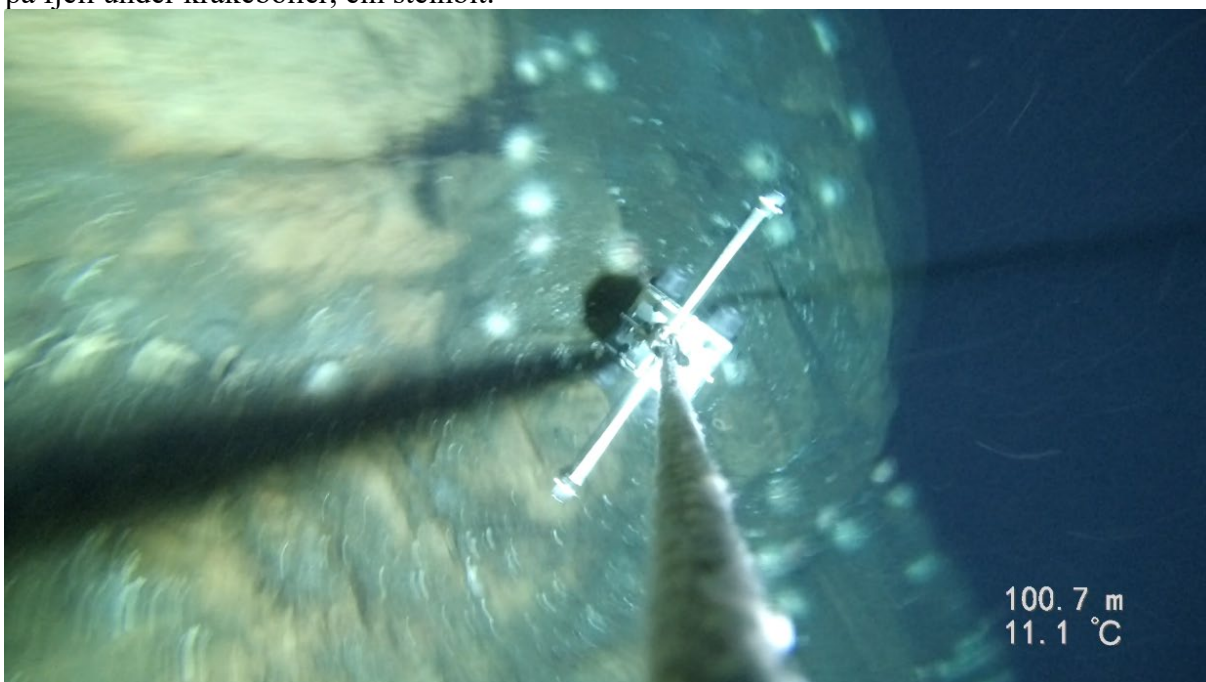
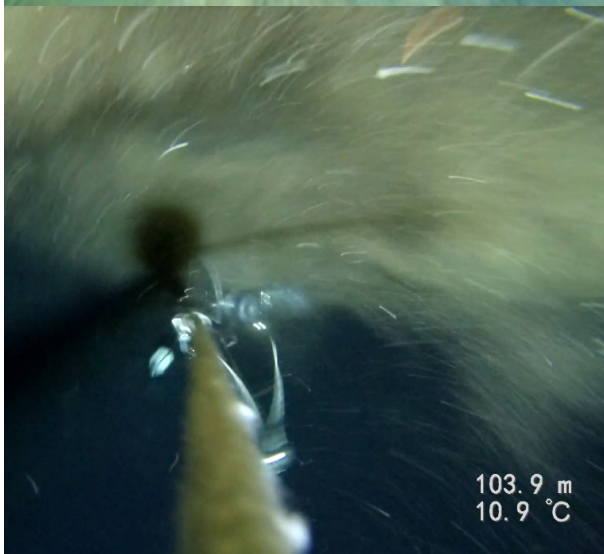
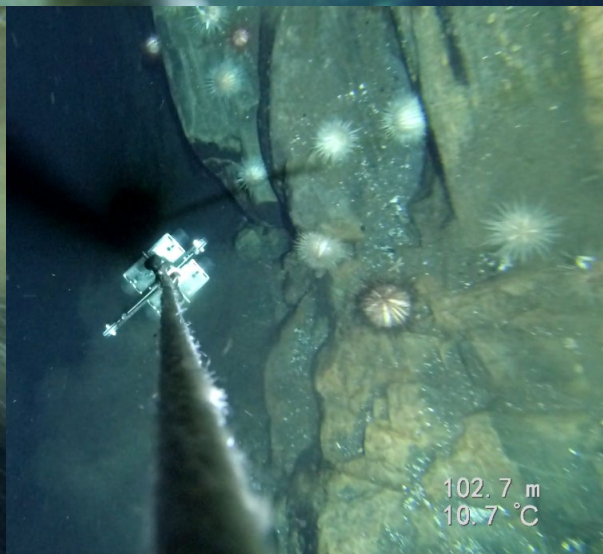
På video ser vi at botnen består av fjell med kråkeboller, på fjell under kråkeboller, ein steinbit.

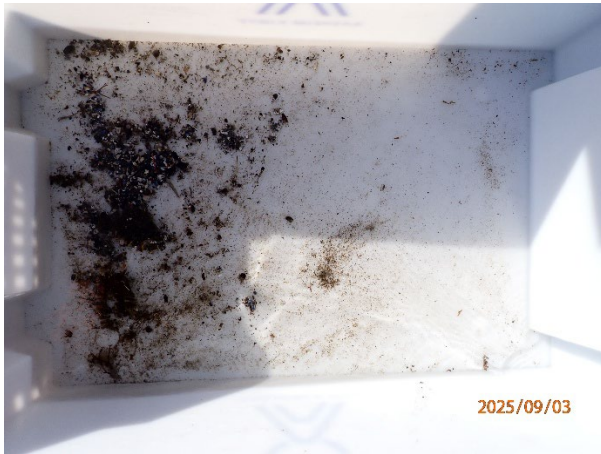
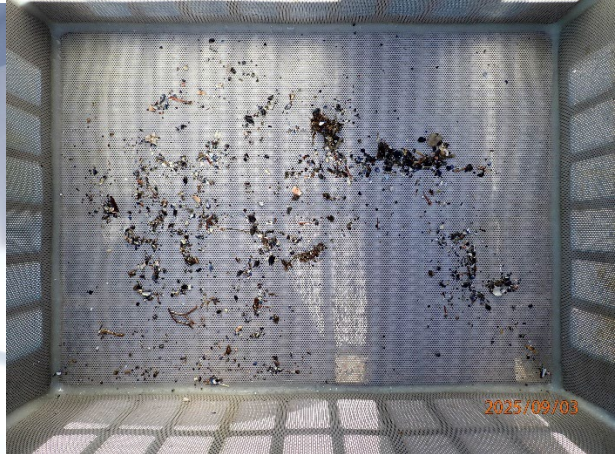
Prøvestasjon 4: Litt sand og grus, truleg hardbotn.

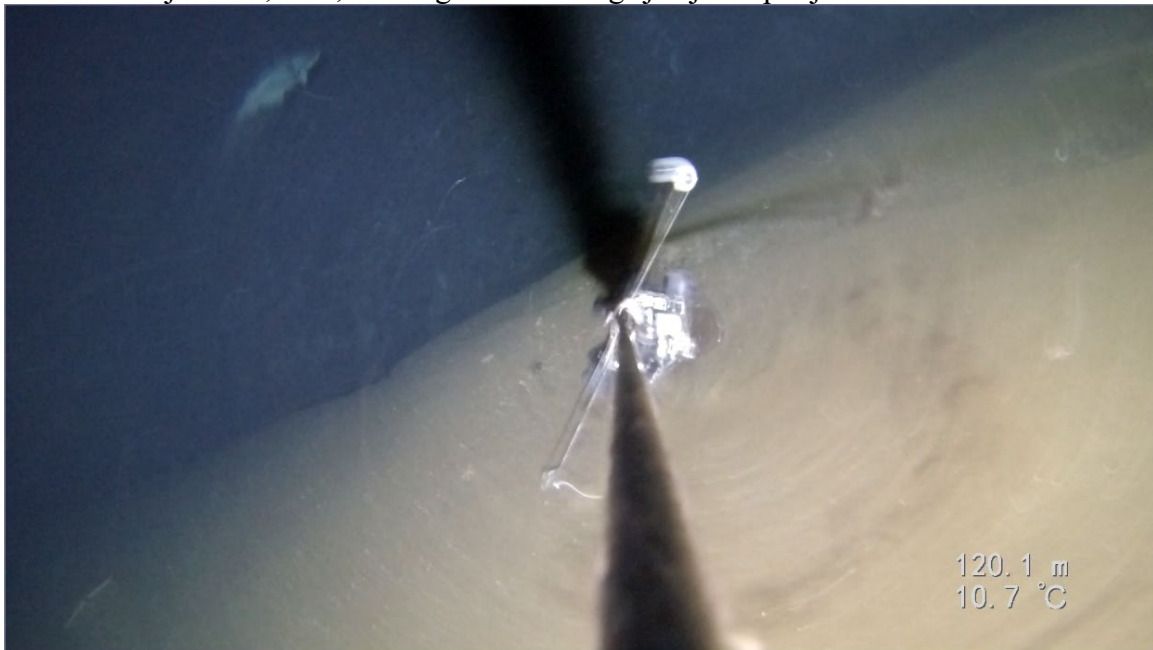
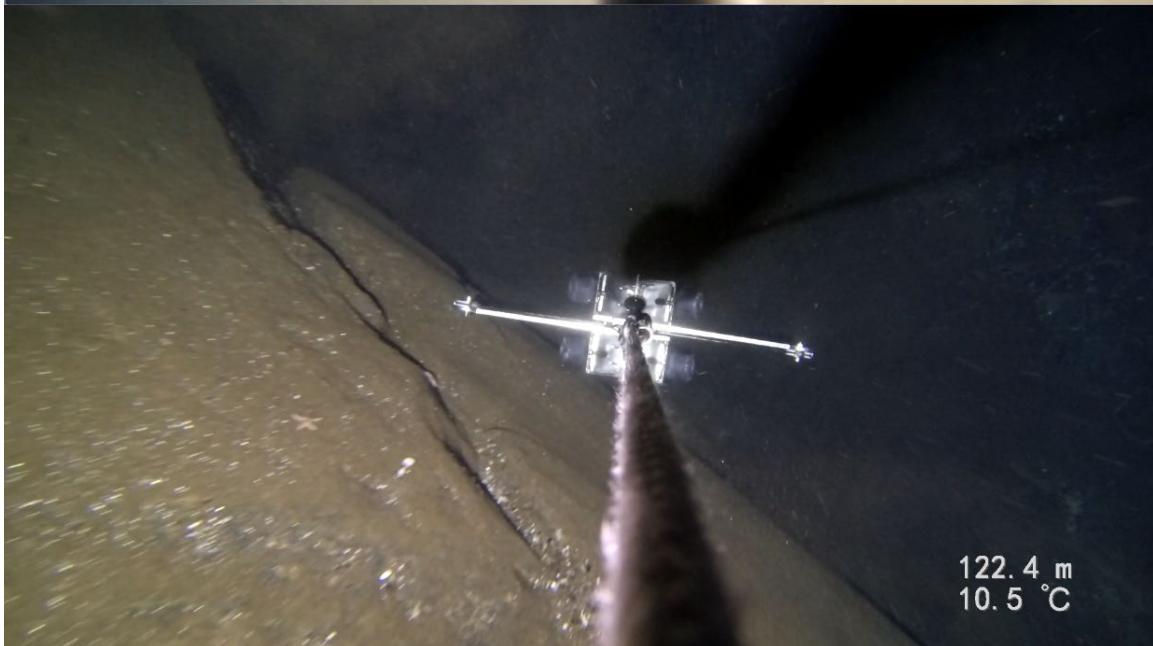
Grabb treff fjellbotn, Fisk, hvitting? ved botn og sjøstjerne på fjell.

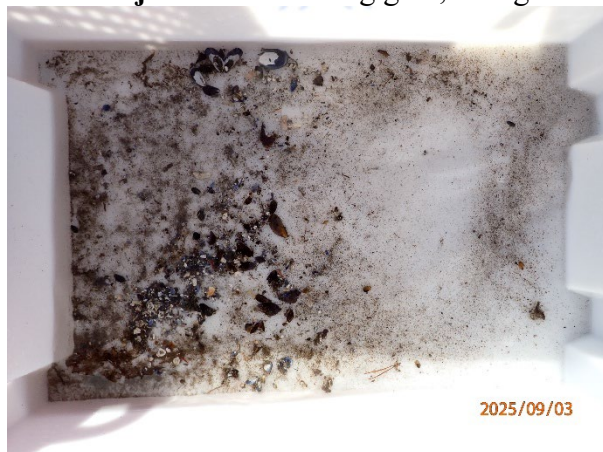
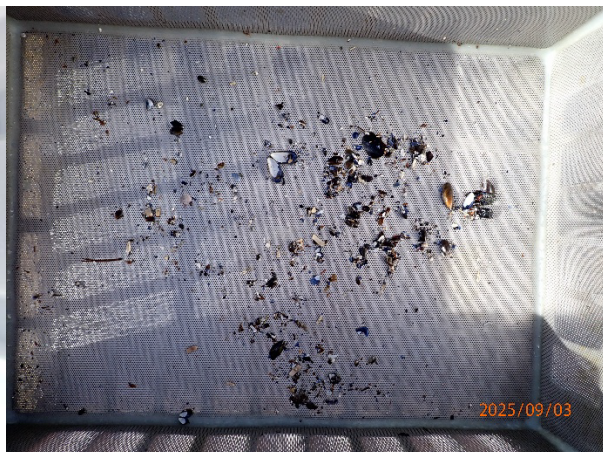
Prøvestasjon 5: Litt sand og grus, truleg hardbotn.

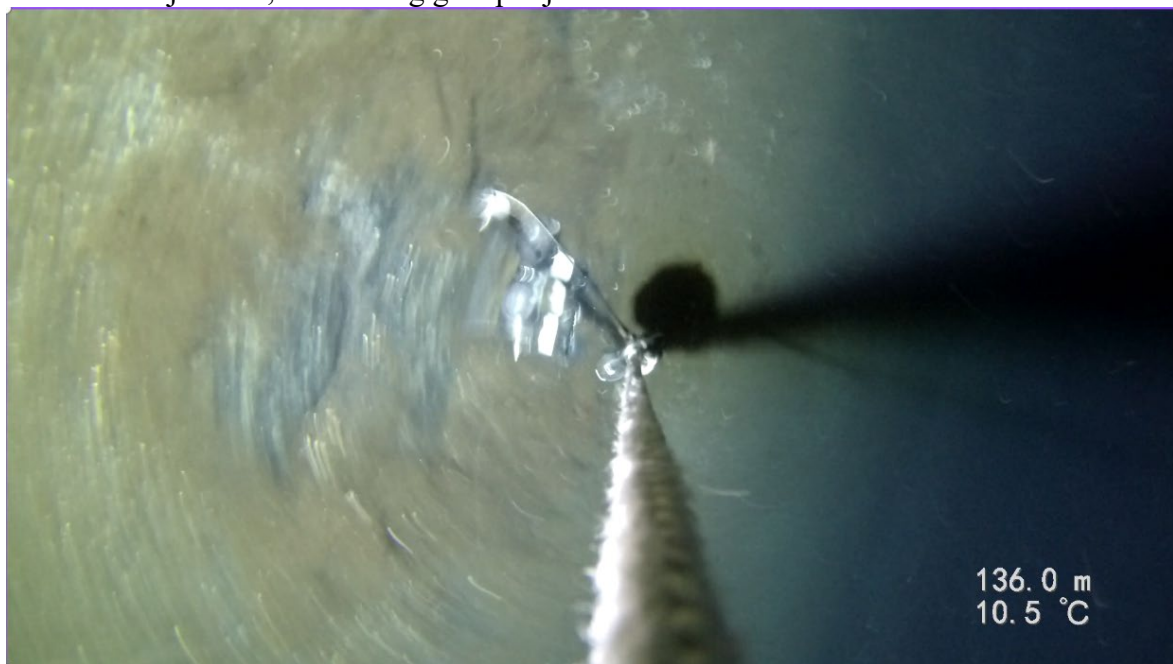
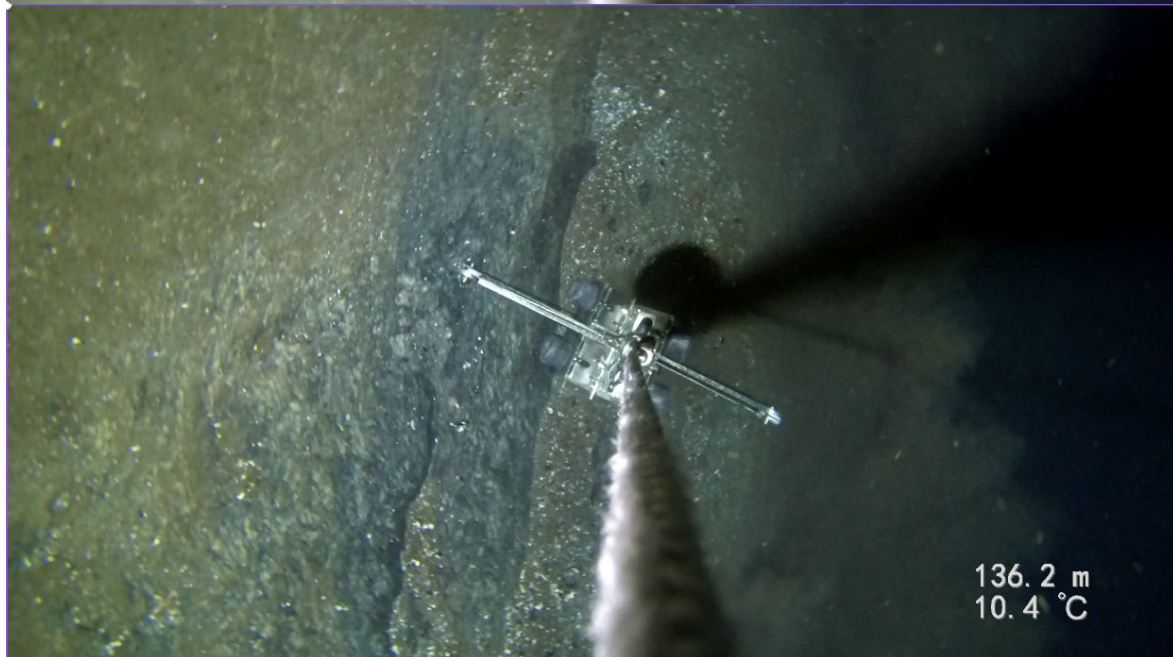
Grabb treff fjellbotn, litt sand og grus på fjell.

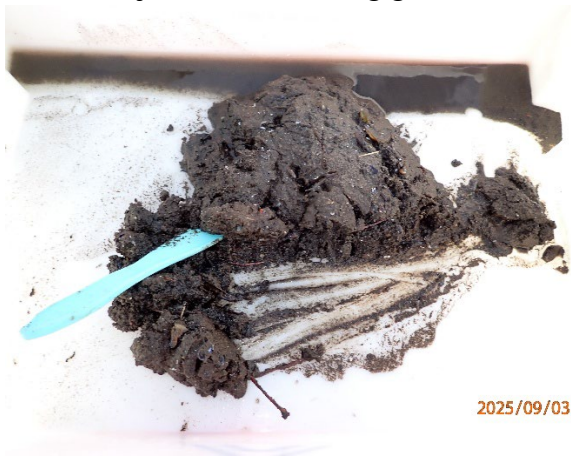
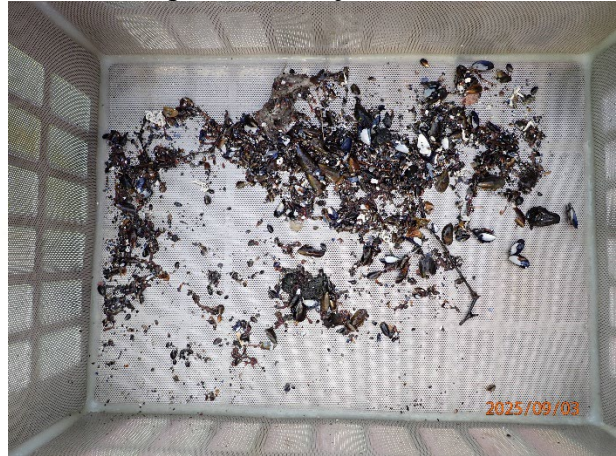
Prøvestasjon 6: Silt, sand og grus. Mørk farge men luktfri prøve med mjuk konsistens.

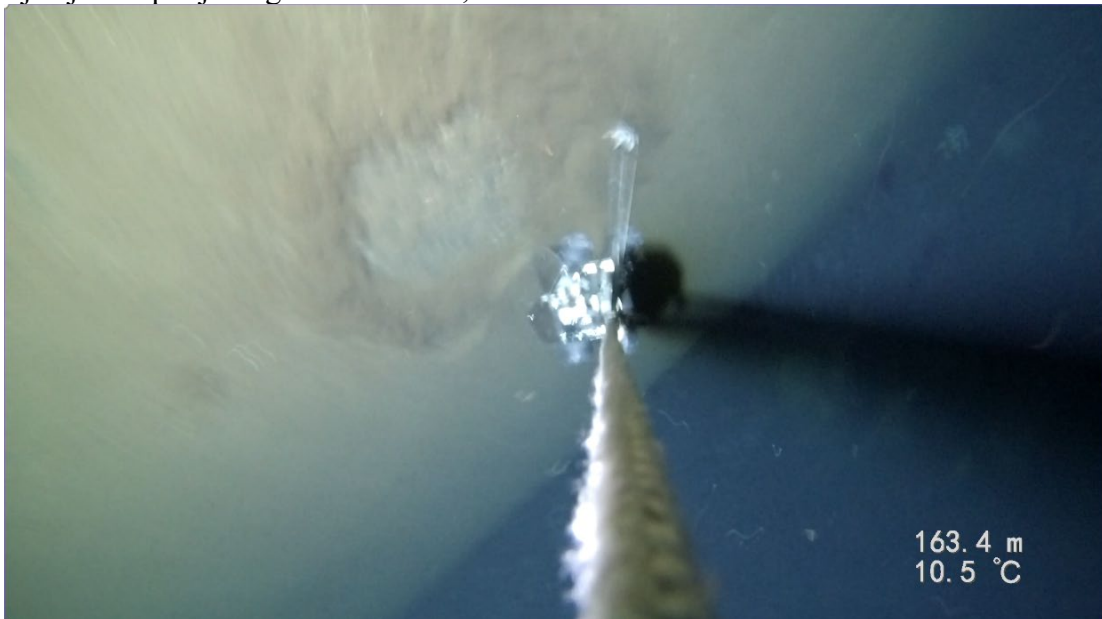
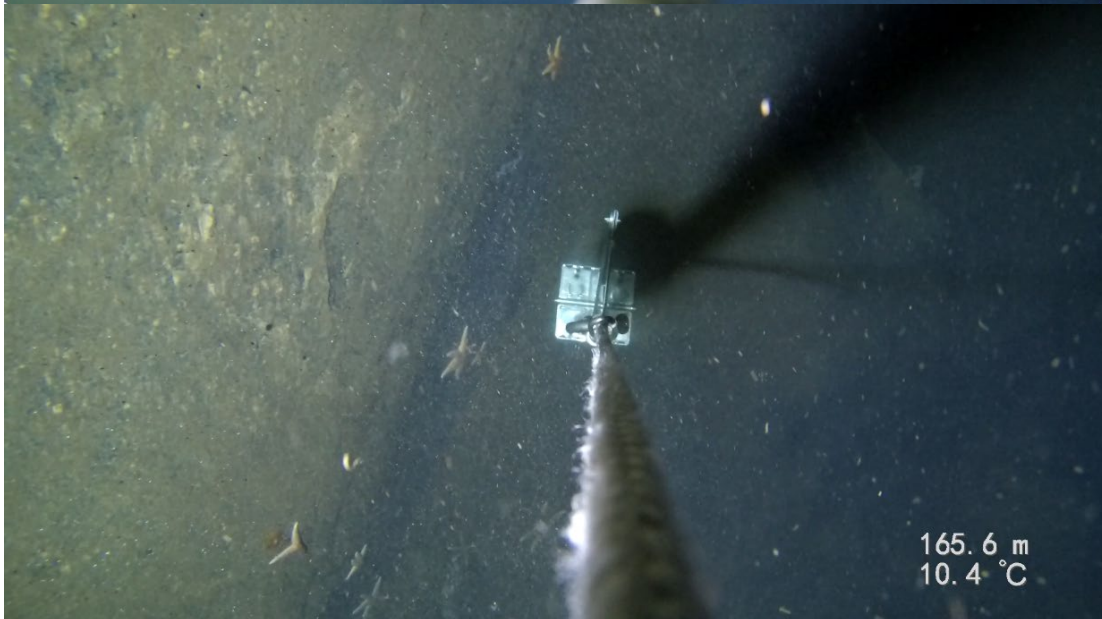
Grabb treff fjell, men lukker seg ved foten av fjell, og tar med sediment.
Sjøstjerner på fjell og sedimentbotn, fisk rett over botn.

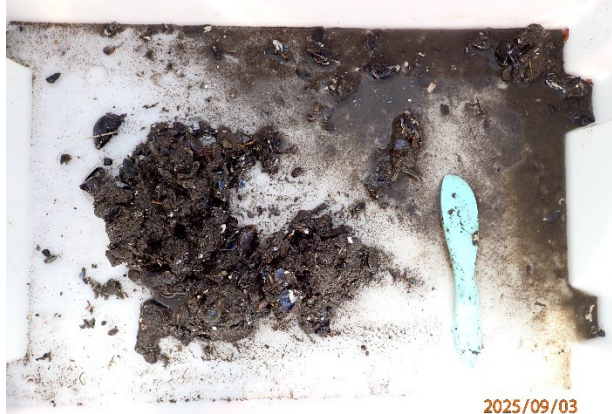
Prøvestasjon 7: Silt, sand og grus. Mørk men luktfri prøve med mjuk konsistens.

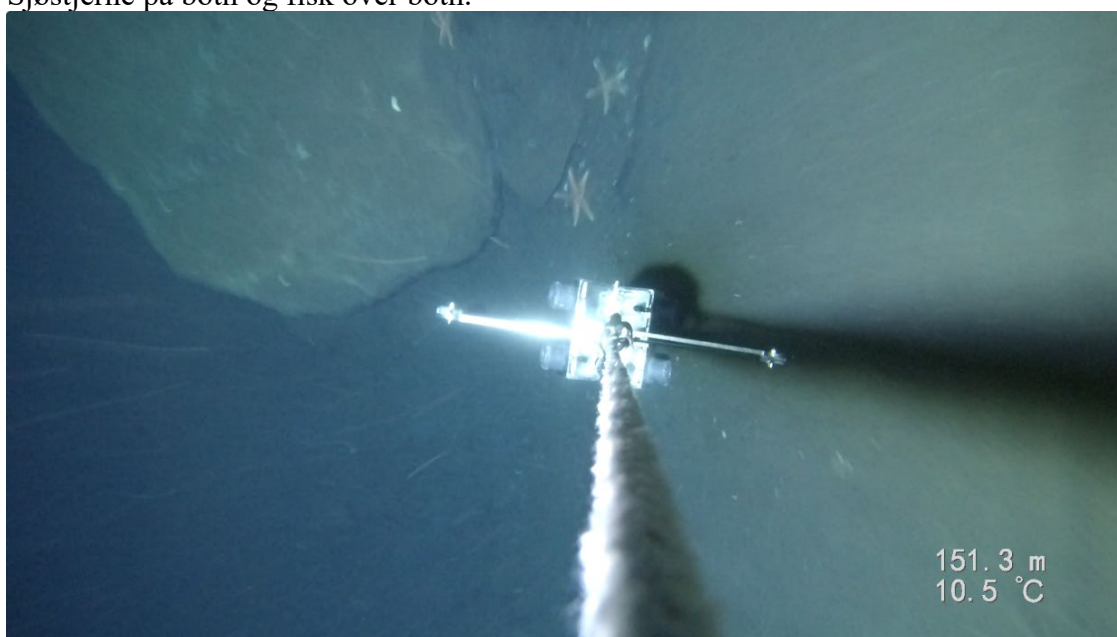
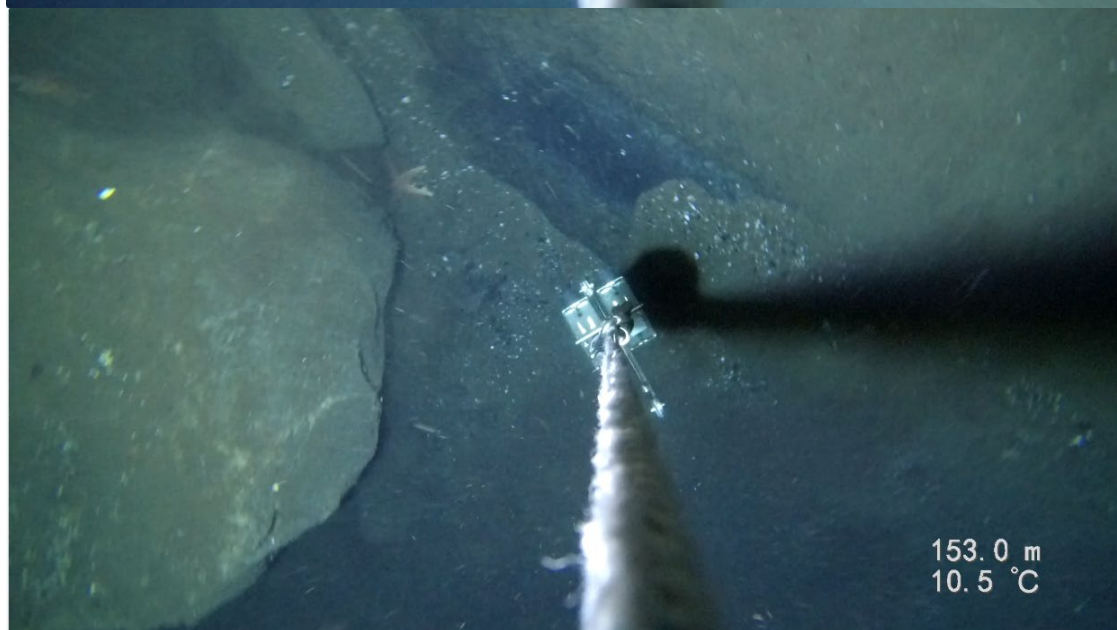
Grabb treff fjell, men tar likevel med seg sediment, mellom stein og fjellbotn.
Sjöstjerne på botn og fisk over botn.

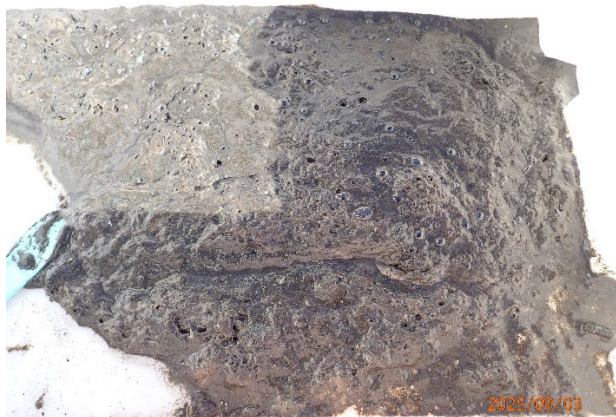
Prøvestasjon 8: Silt med mudder av fiske-skit.
Brun farge, gass og sterk lukt i prøve med laus konsistens.

Prøve ikkje silt pga. sterk lukt.

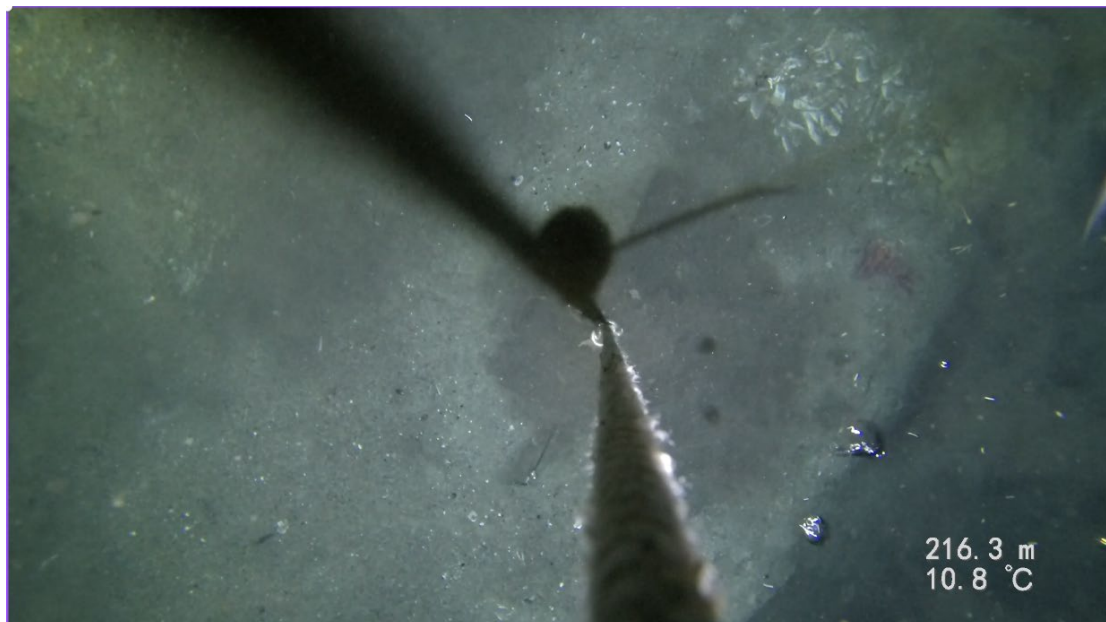
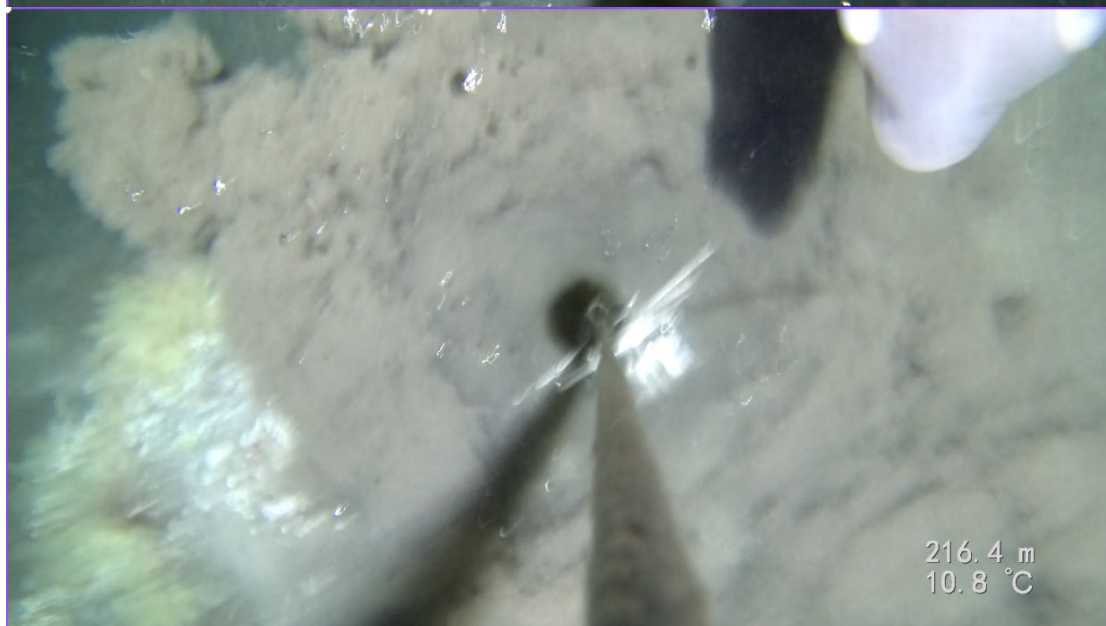
Ved grabb 8-1 søkk grabb ned i mudder og løyser ikkje ut, fisk rett over botn.
Gassbobler i sediment.

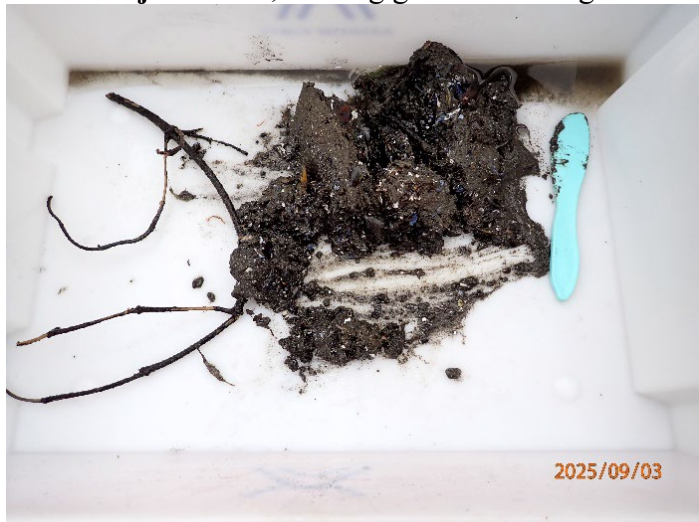
Prøvestasjon 9: Silt, sand og grus. Mørk farge men luktfri prøve med mjuk konsistens.

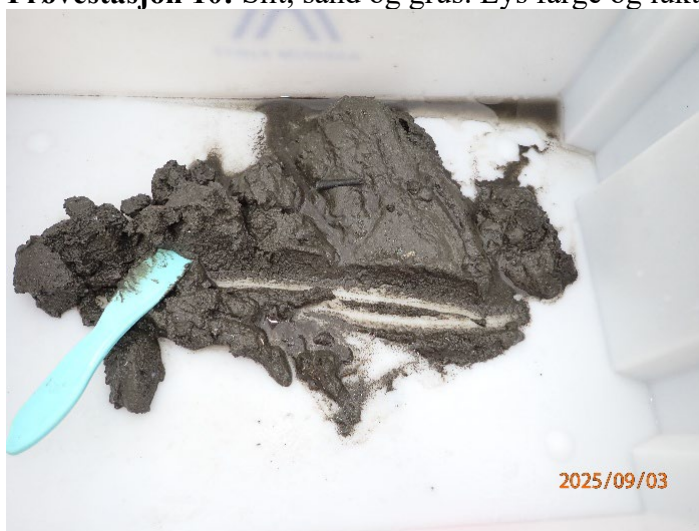
Prøvestasjon 10: Silt, sand og grus. Lys farge og luktfri prøve med fast konsistens.
