# **B-undersøkelse for lokalitet OTTERHOLMEN (11738)**

**Lokalitetstilstand 2**

Rapport ID 20267

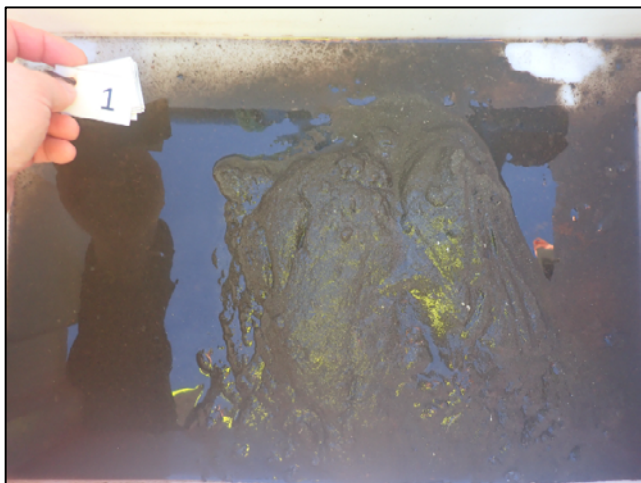
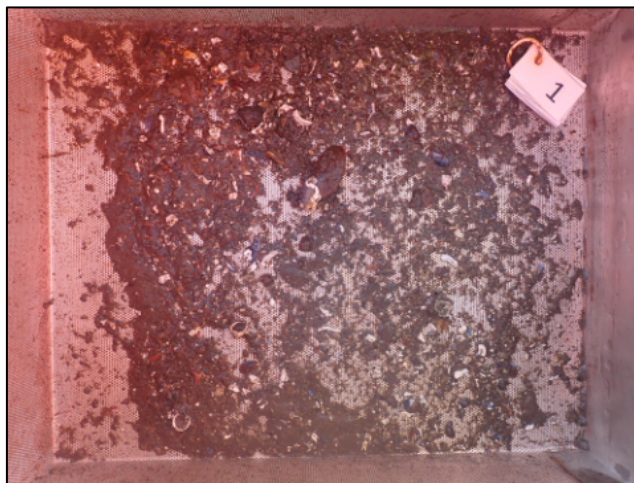
### Prøvepunkt 1

Figur 7. Bilder av sedimentet hentet opp fra prøvepunkt 1. Uvasket prøve til venstre og vasket/silt prøve til høyre.

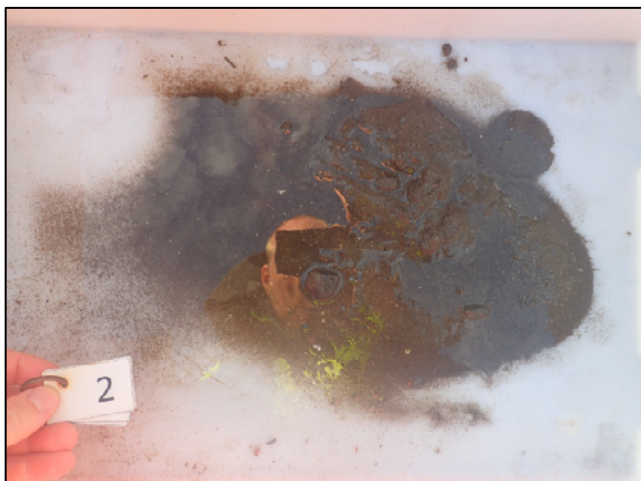
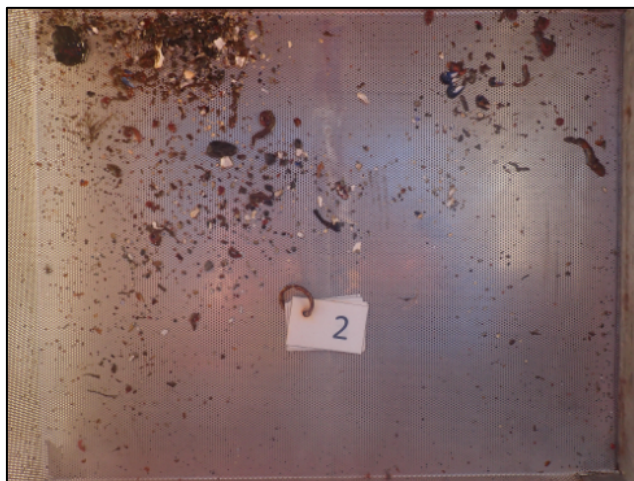
### Prøvepunkt 2

Figur 8. Bilder av sedimentet hentet opp fra prøvepunkt 2. Uvasket prøve til venstre og vasket/silt prøve til høyre.

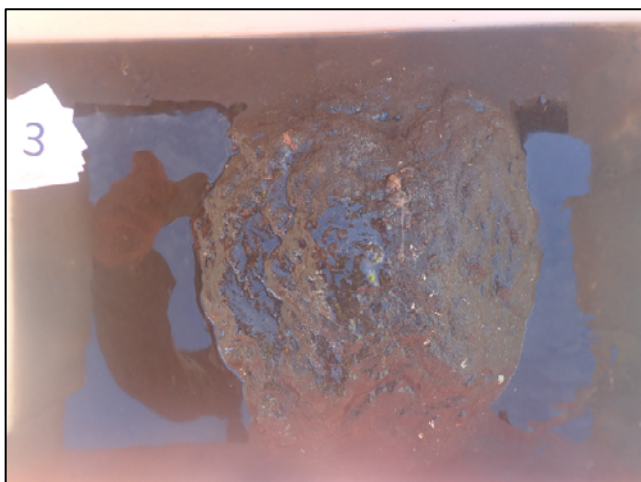
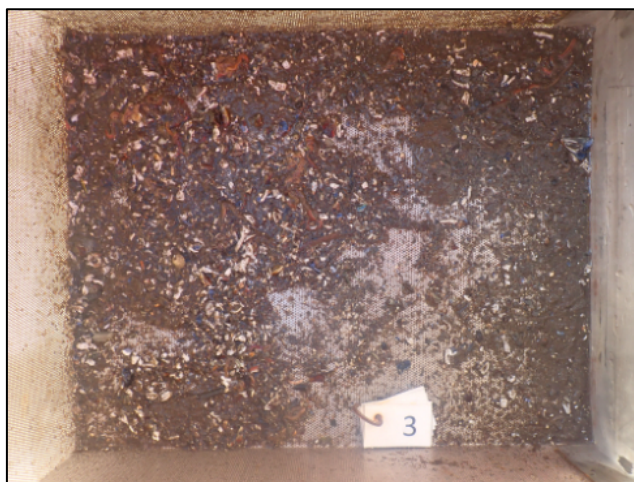
### Prøvepunkt 3

Figur 9. Bilder av sedimentet hentet opp fra prøvepunkt 3. Uvasket prøve til venstre og vasket/silt prøve til høyre.

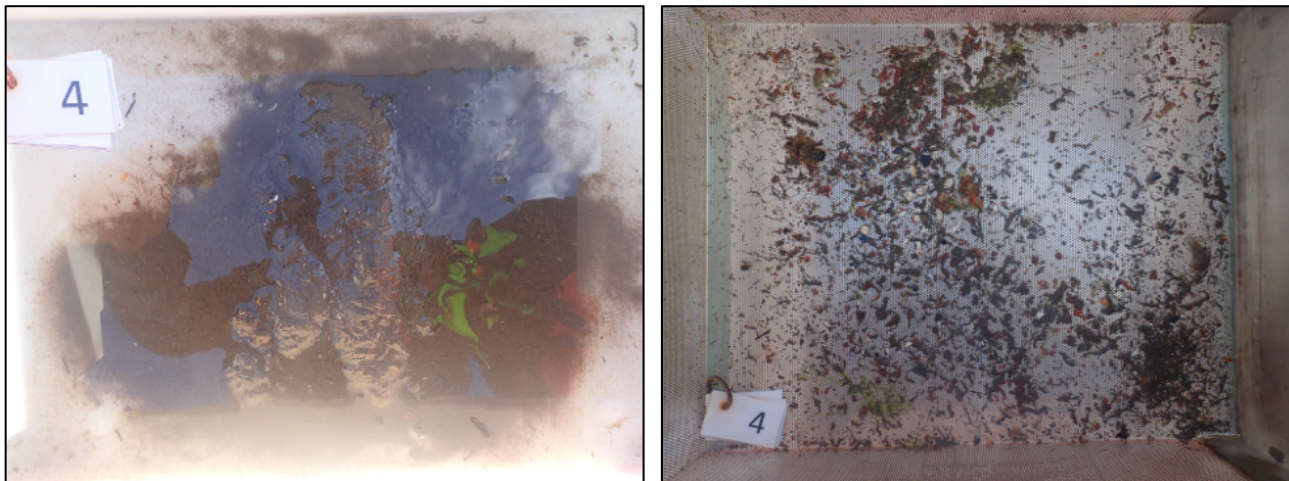
#### Prøvepunkt 4

Figur 10. Bilder av sedimentet hentet opp fra prøvepunkt 4. Uvasket prøve til venstre og vasket/silt prøve til høyre.

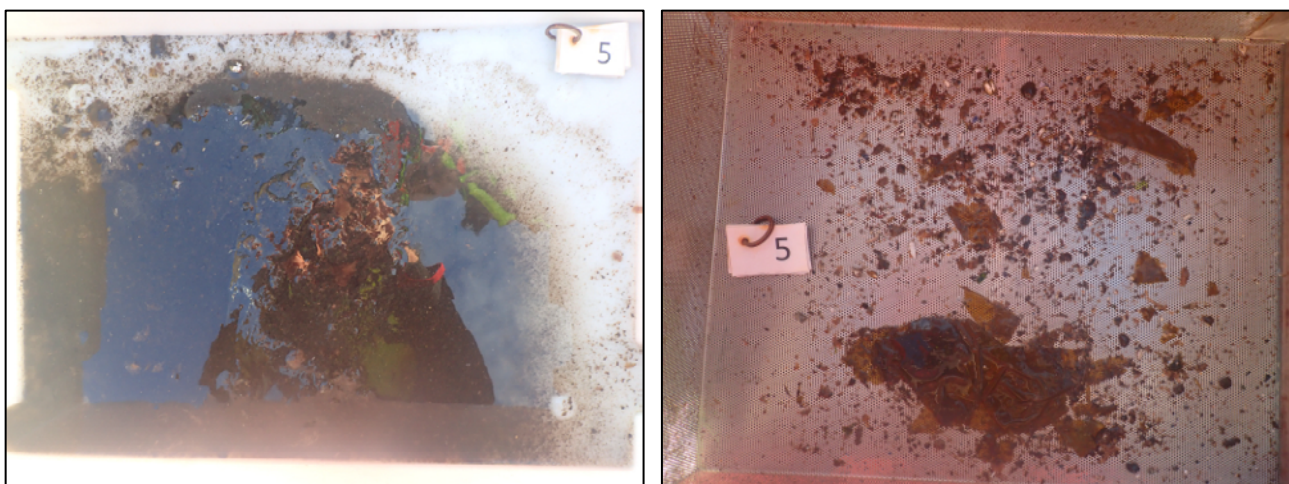
#### Prøvepunkt 5

Figur 11. Bilder av sedimentet hentet opp fra prøvepunkt 5. Uvasket prøve til venstre og vasket/silt prøve til høyre.

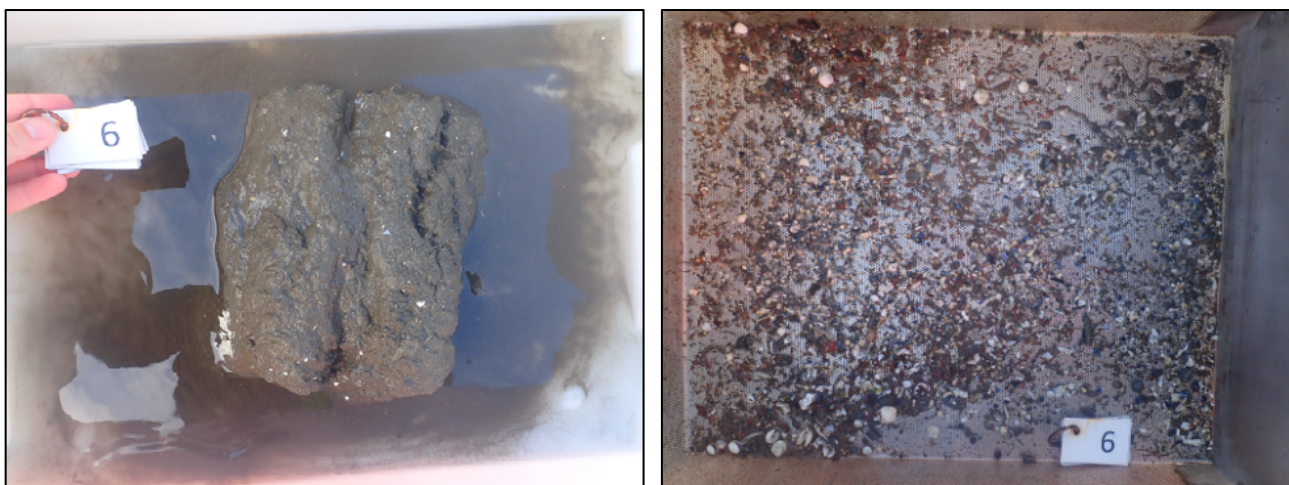
#### Prøvepunkt 6

Figur 12. Bilder av sedimentet hentet opp fra prøvepunkt 6. Uvasket prøve til venstre og vasket/silt prøve til høyre.

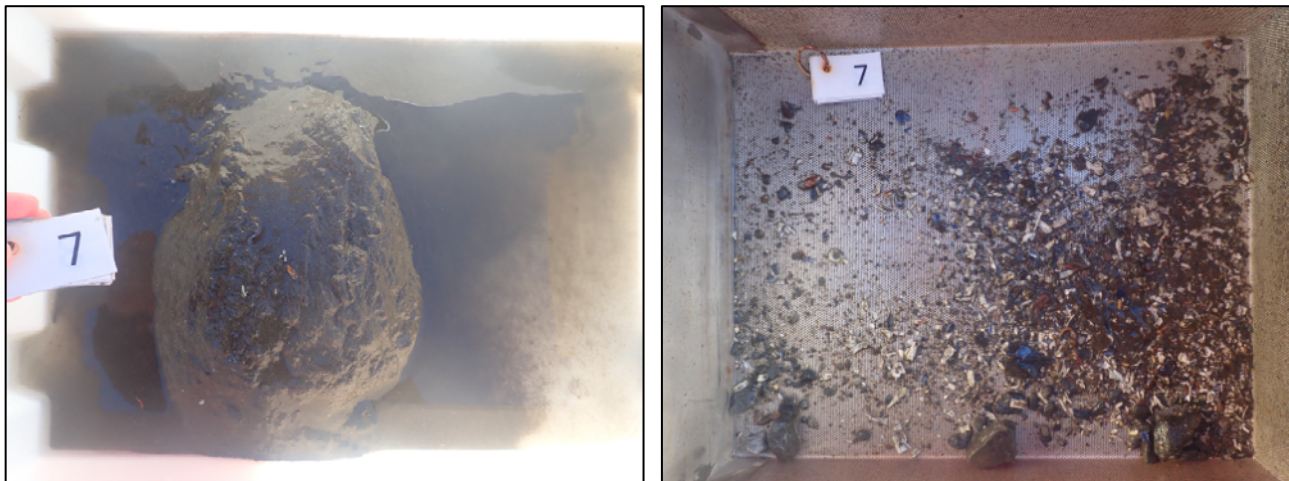
### Prøvepunkt 7

Figur 13. Bilder av sedimentet hentet opp fra prøvepunkt 7. Uvasket prøve til venstre og vasket/silt prøve til høyre.

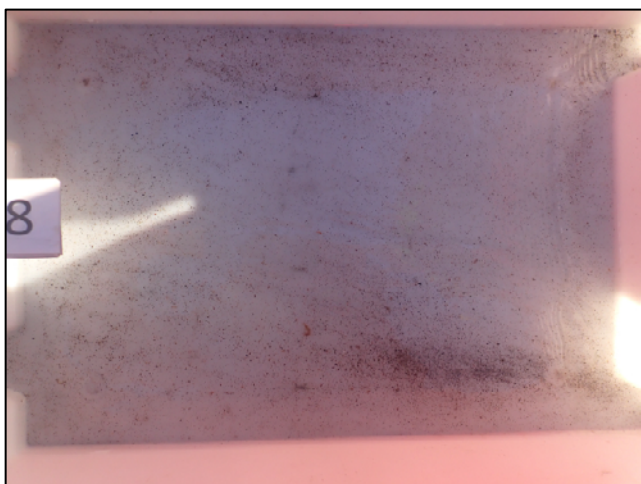
### Prøvepunkt 8

Figur 14. Bilder av sedimentet hentet opp fra prøvepunkt 8. Uvasket prøve til venstre og vasket/silt prøve til høyre.

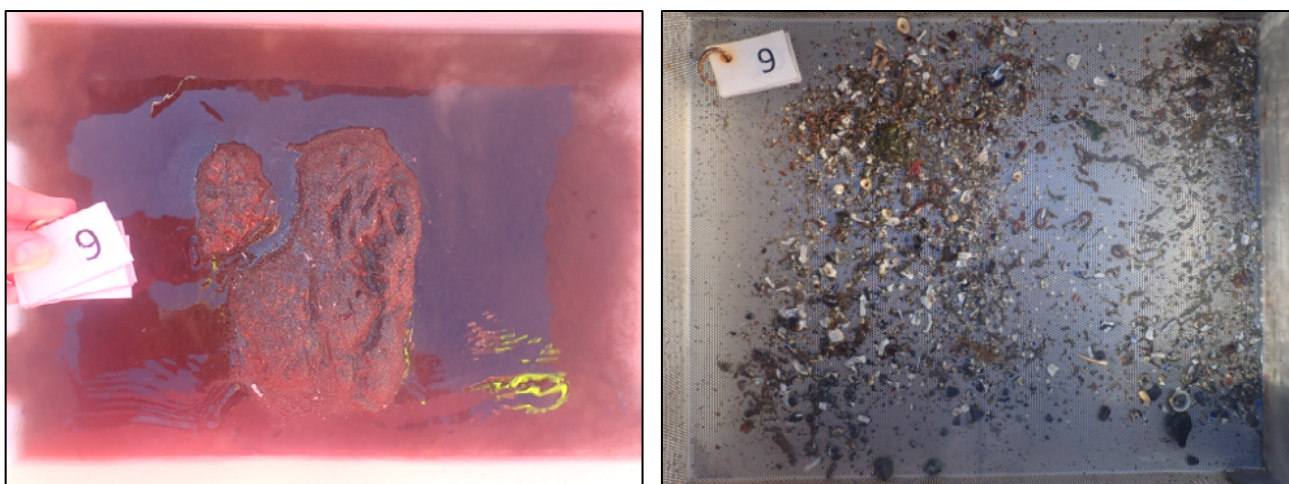
### Prøvepunkt 9

Figur 15. Bilder av sedimentet hentet opp fra prøvepunkt 9. Uvasket prøve til venstre og vasket/silt prøve til høyre.

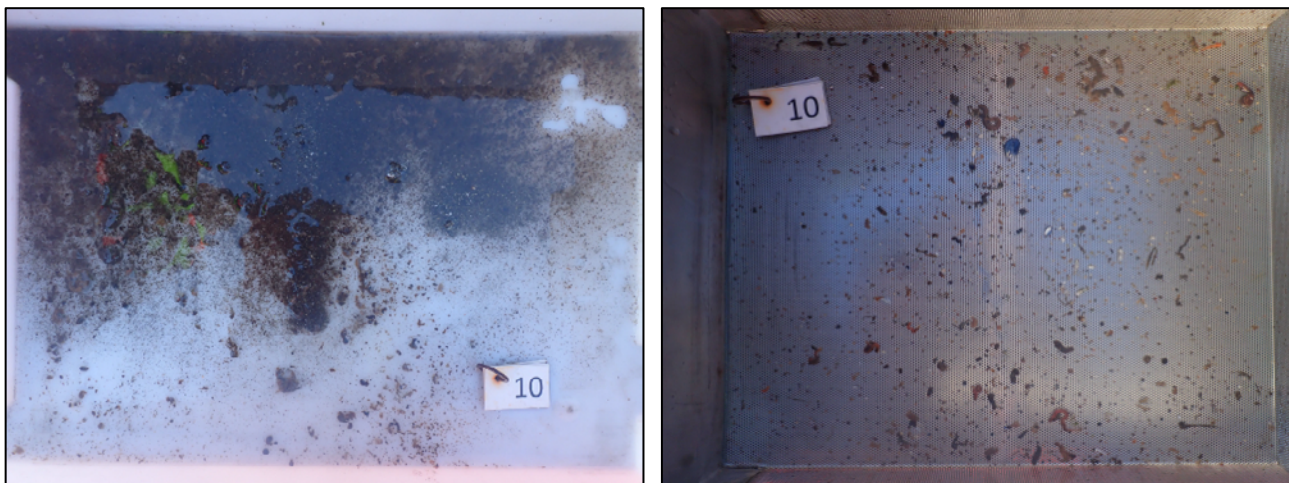
### Prøvepunkt 10

Figur 16. Bilder av sedimentet hentet opp fra prøvepunkt 10. Uvasket prøve til venstre og vasket/silt prøve til høyre.

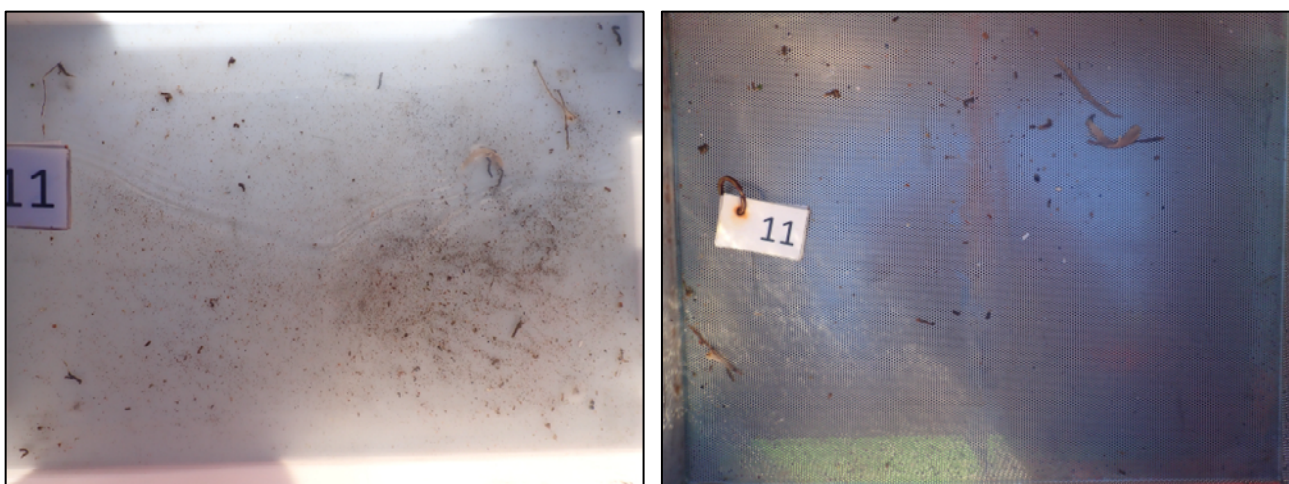
### Prøvepunkt 11

Figur 17. Bilder av sedimentet hentet opp fra prøvepunkt 11. Uvasket prøve til venstre og vasket/silt prøve til høyre.

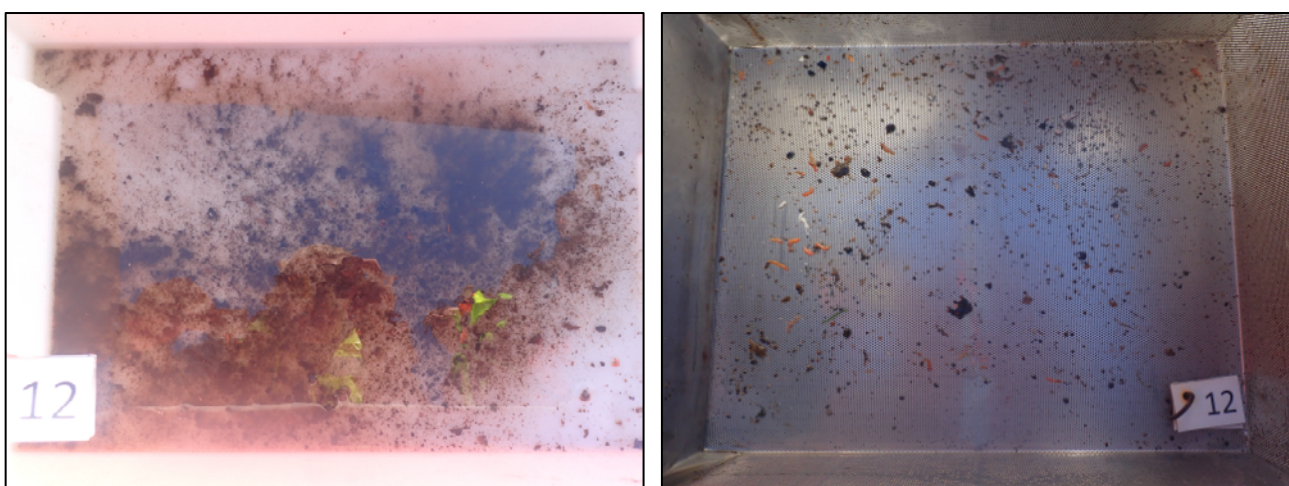
### Prøvepunkt 12

Figur 18. Bilder av sedimentet hentet opp fra prøvepunkt 12. Uvasket prøve til venstre og vasket/silt prøve til høyre.

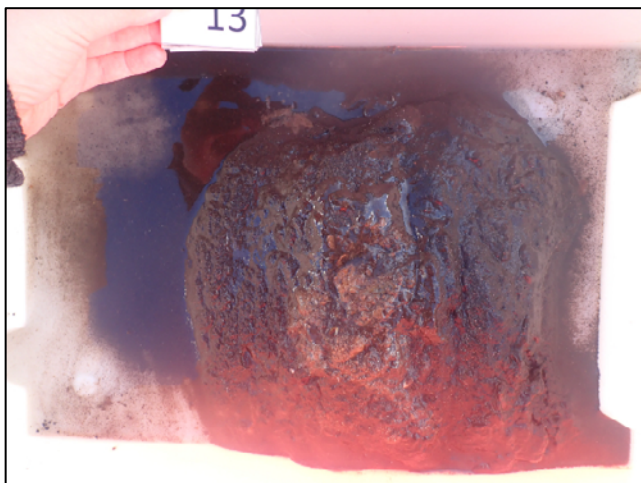
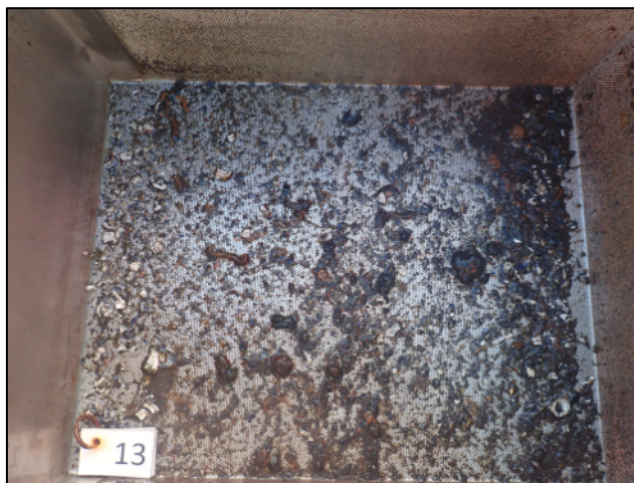
### Prøvepunkt 13

Figur 19. Bilder av sedimentet hentet opp fra prøvepunkt 13. Uvasket prøve til venstre og vasket/siltet prøve til høyre.

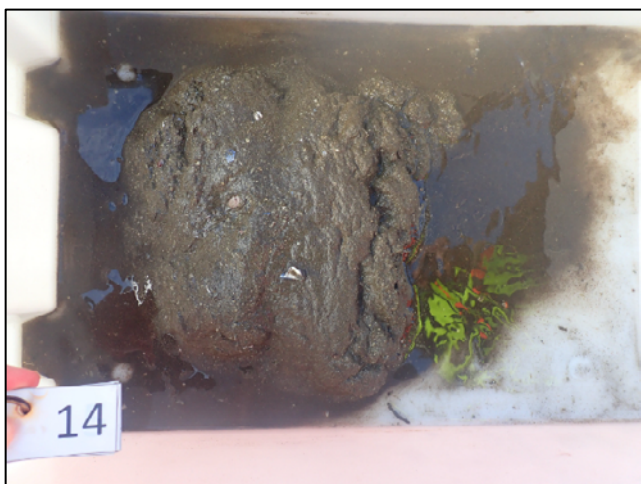
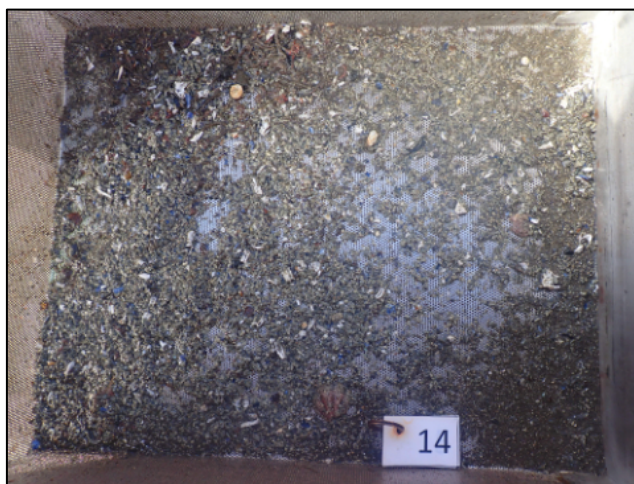
### Prøvepunkt 14

Figur 20. Bilder av sedimentet hentet opp fra prøvepunkt 14. Uvasket prøve til venstre og vasket/siltet prøve til høyre.

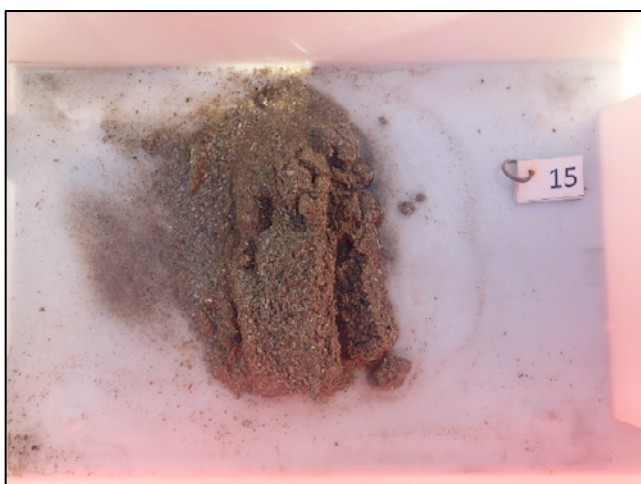
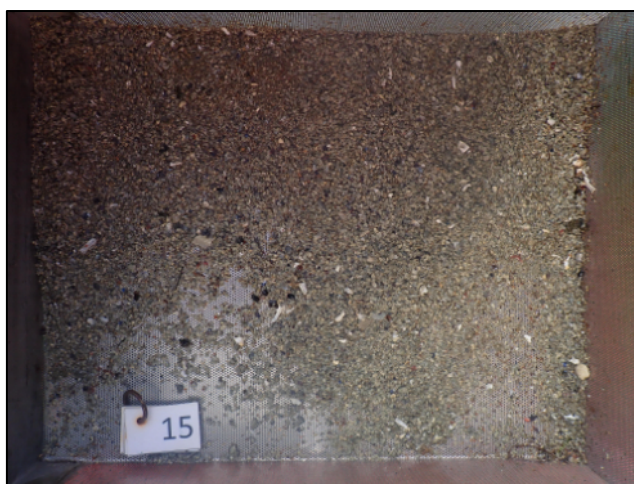
### Prøvepunkt 15

Figur 21. Bilder av sedimentet hentet opp fra prøvepunkt 15. Uvasket prøve til venstre og vasket/siltet prøve til høyre.
