# **B-undersøkelse**

## **Lokalitet ISTERVIKA (10876)**

**Lokalitetstilstand 1**

Rapport ID 20471

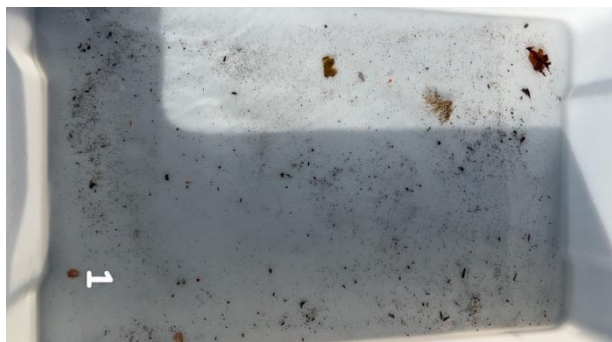
**Figur A.1:** Bilde av sedimentet ved stasjon 1. Sedimentet besto av strø av sand på fjellbunn.

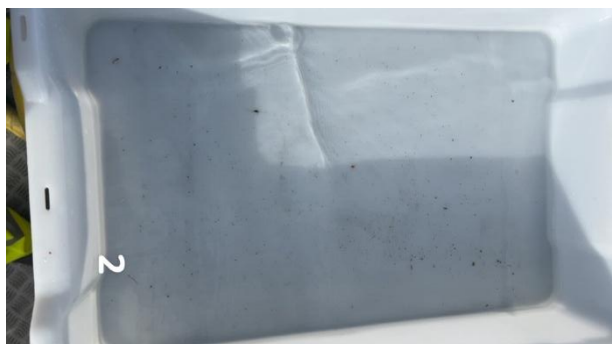
**Figur A.2:** Bilde av sedimentet ved stasjon 2. Sedimentet besto av strø av sand på fjellbunn.

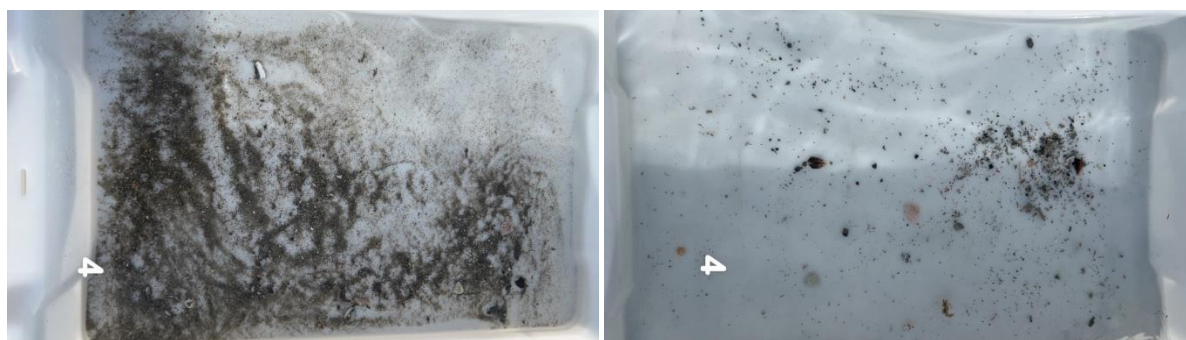
**Figur A.3:** Bilder før og etter siling ved stasjon 4. Sedimentet besto av sand på fjellbunn.

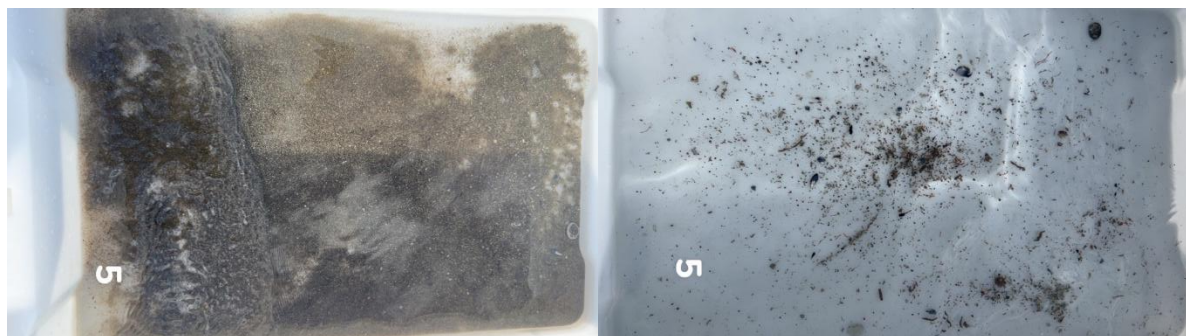
**Figur A.4:** Bilder før og etter siling ved stasjon 5. Sedimentet besto av silt og sand.

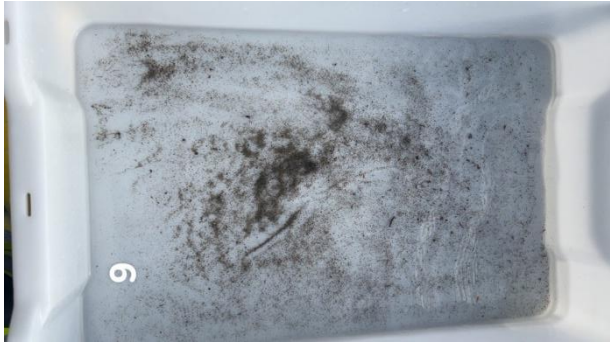
**Figur A.5:** Bilde av sedimentet ved stasjon 6. Sedimentet besto av strø av sand på fjellbunn.

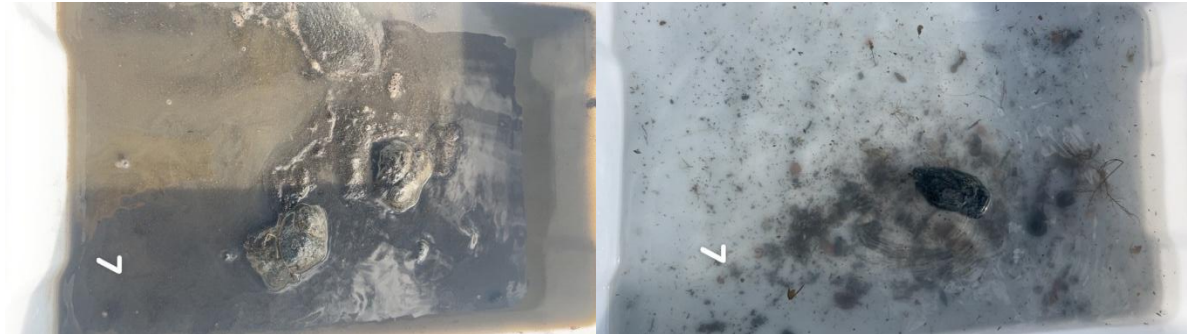
**Figur A.6:** Bilder før og etter siling ved stasjon 7. Sedimentet besto av silt og sand.

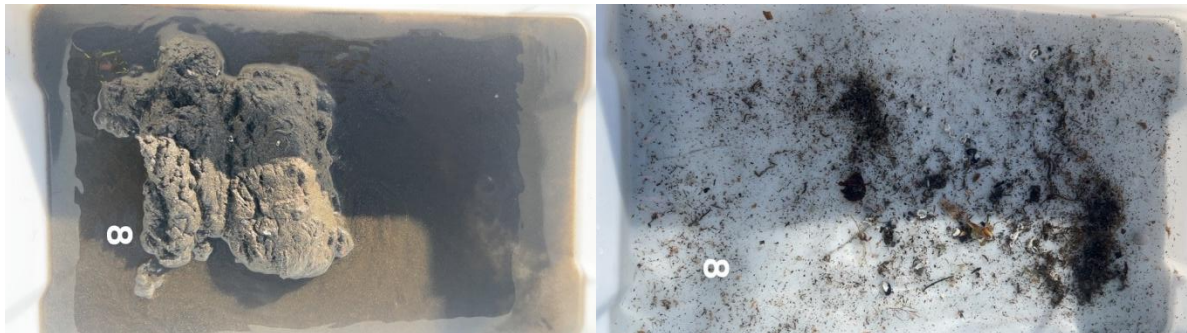
**Figur A.7:** Bilder før og etter siling ved stasjon 8. Sedimentet besto av silt iblandet litt sand. Det ble registrert fekalier i denne prøven.

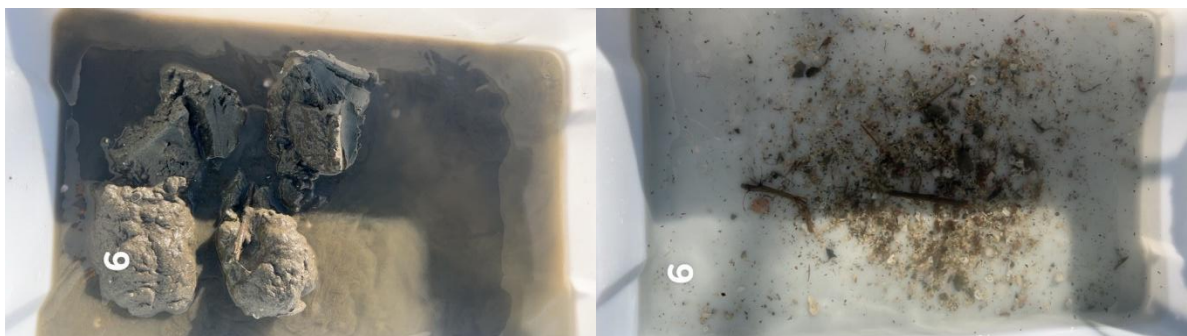
**Figur A.8:** Bilder før og etter siling ved stasjon 9. Sedimentet besto av silt iblandet litt sand.

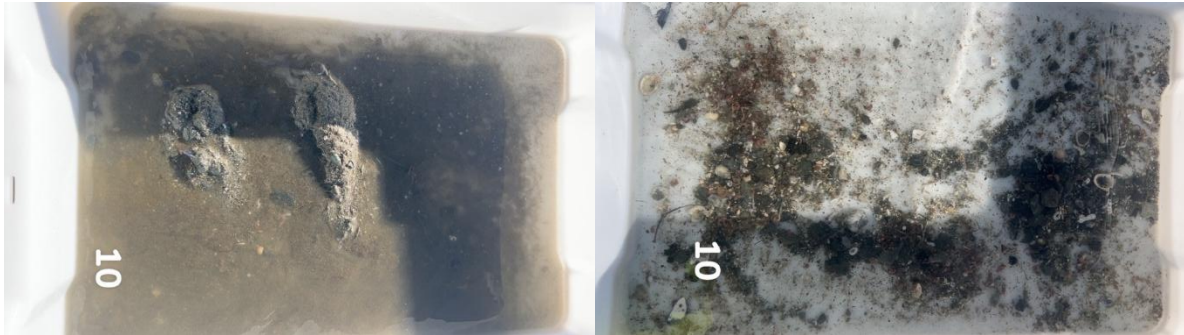
**Figur A.9:** Bilder før og etter siling ved stasjon 10. Sedimentet besto av sand og grus.

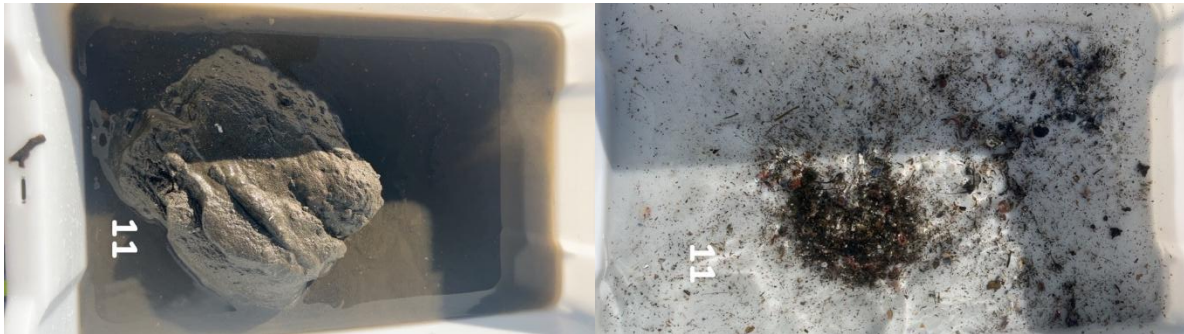
**Figur A.10:** Bilder før og etter siling ved stasjon 11. Sedimentet besto av silt og leire og grus.

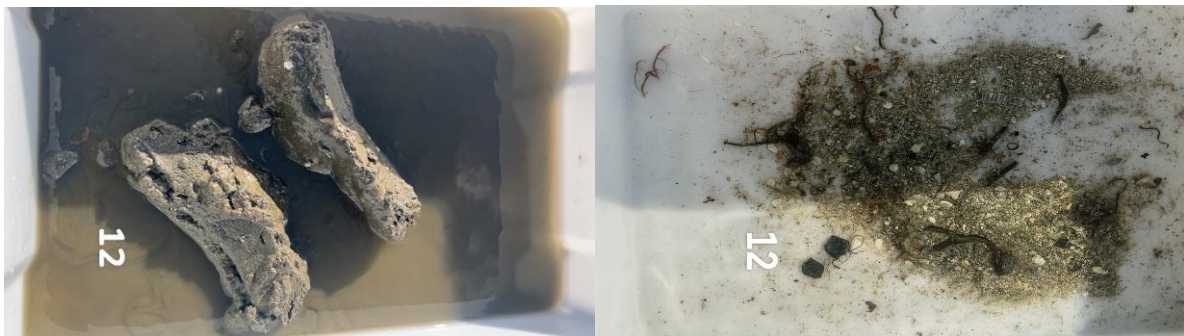
**Figur A.11:** Bilder før og etter siling ved stasjon 12. Sedimentet besto av silt. Det ble registrert fekalier i prøven.

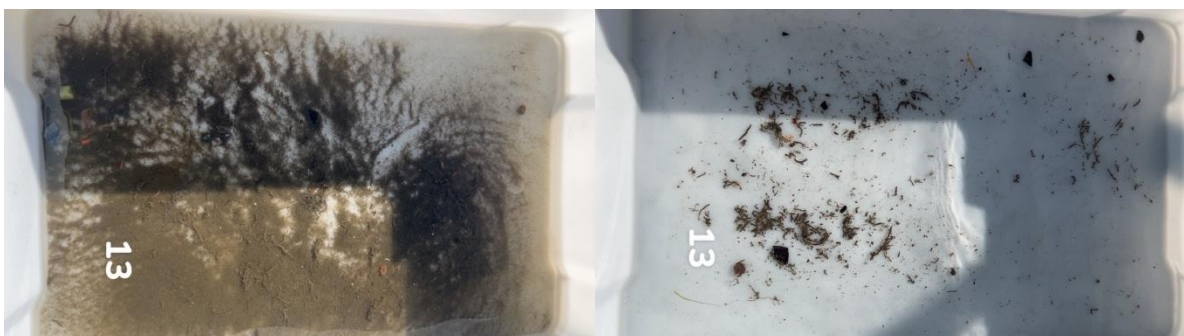
**Figur A.12:** Bilde før siling ved stasjon 13. Sedimentet besto av silt, sand, og litt skjellsand.

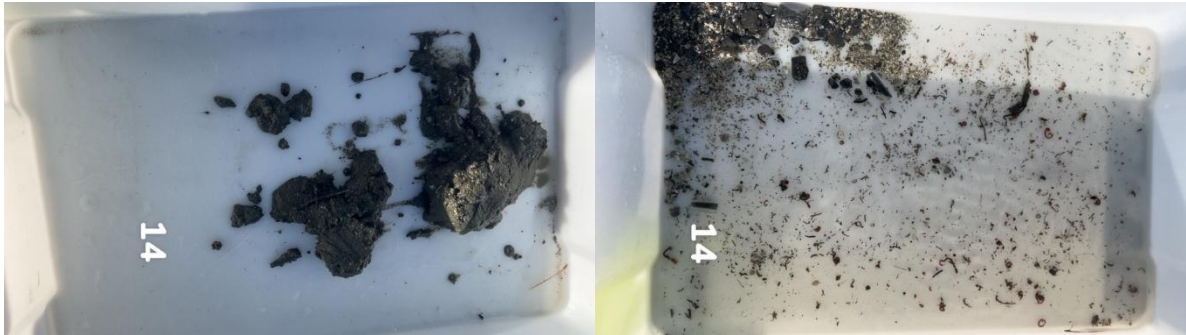
**Figur A.13:** Bilder før og etter siling ved stasjon 14. Sedimentet besto av sand og grus, iblandet litt silt.

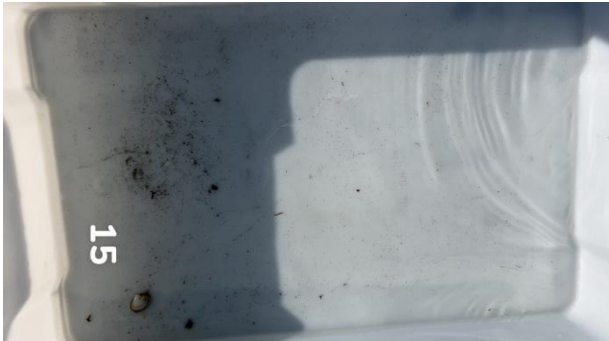
**Figur A.14:** Bilde av sedimentet ved stasjon 15. Sedimentet besto av strø av sand på fjellbunn.

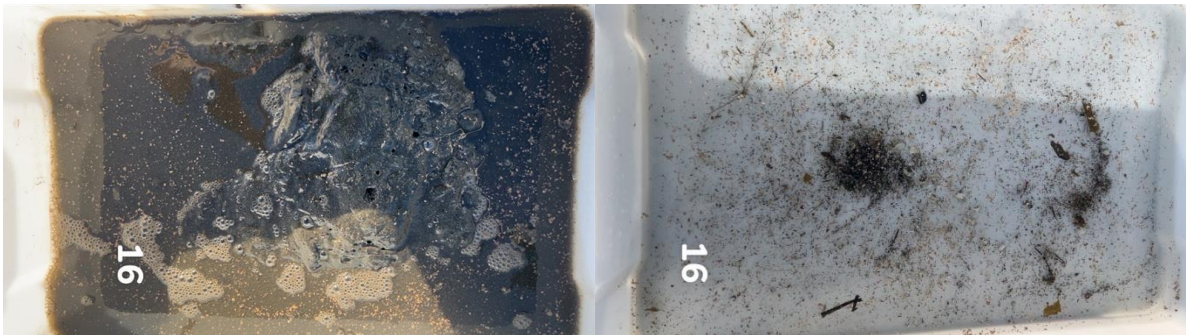
**Figur A.15:** Bilder før og etter siling ved stasjon 16. Sedimentet besto av silt og sand.
