B-undersøkelse

Lokalitet ALDEØYNA (12982)

Rapport ID 20498

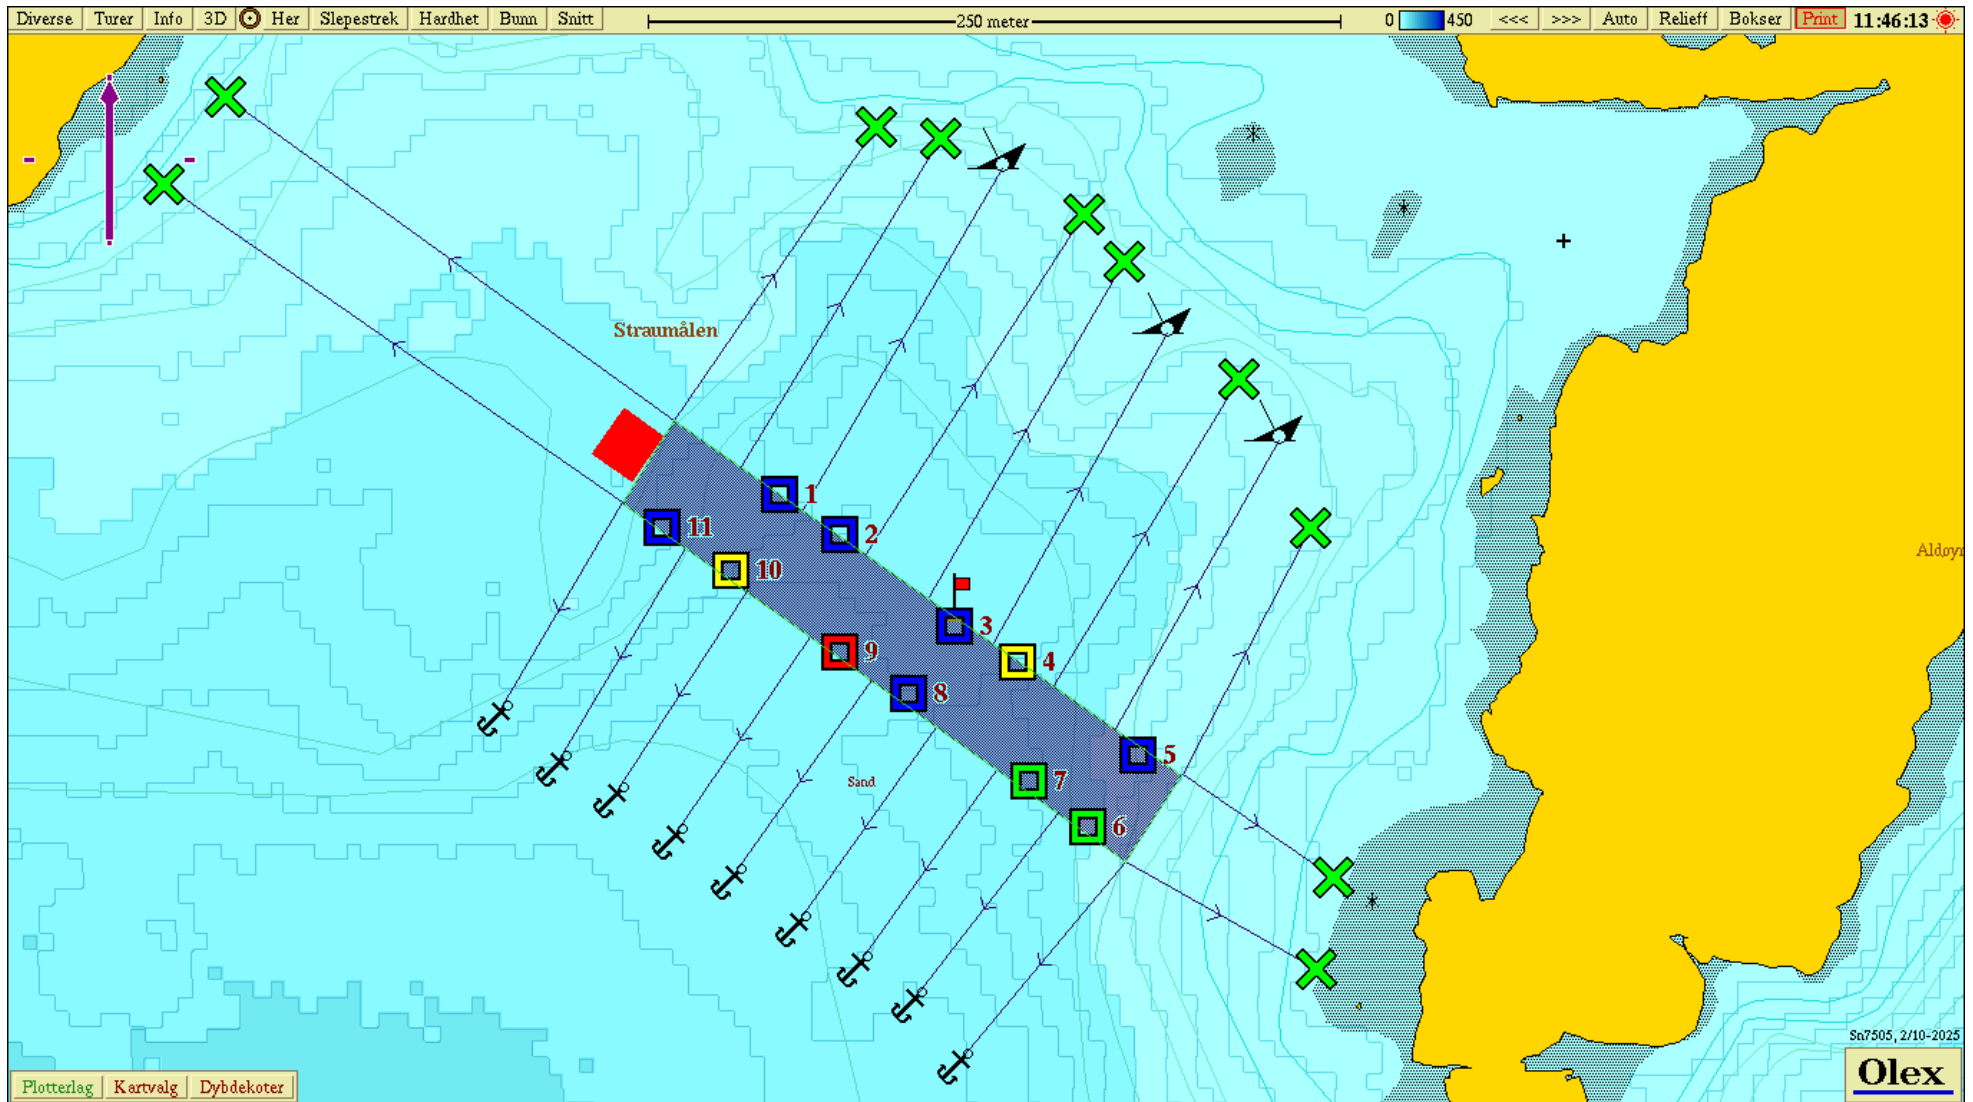
Figur 4. Kartet viser anleggsplasseringen, fortøyningslinjer og prøvestasjoner for B-undersøkelsen. Lilla pil viser kartets orientering. Rødt flagg markerer posisjon for strømmåler. Prøvestasjonene er markert med fargen som representerer stasjonens tilstand (blått kvadrat = tilstand 1, grønt kvadrat = tilstand 2, gult kvadrat = tilstand 3, rødt kvadrat = tilstand 4). Kartdatum WGS84.

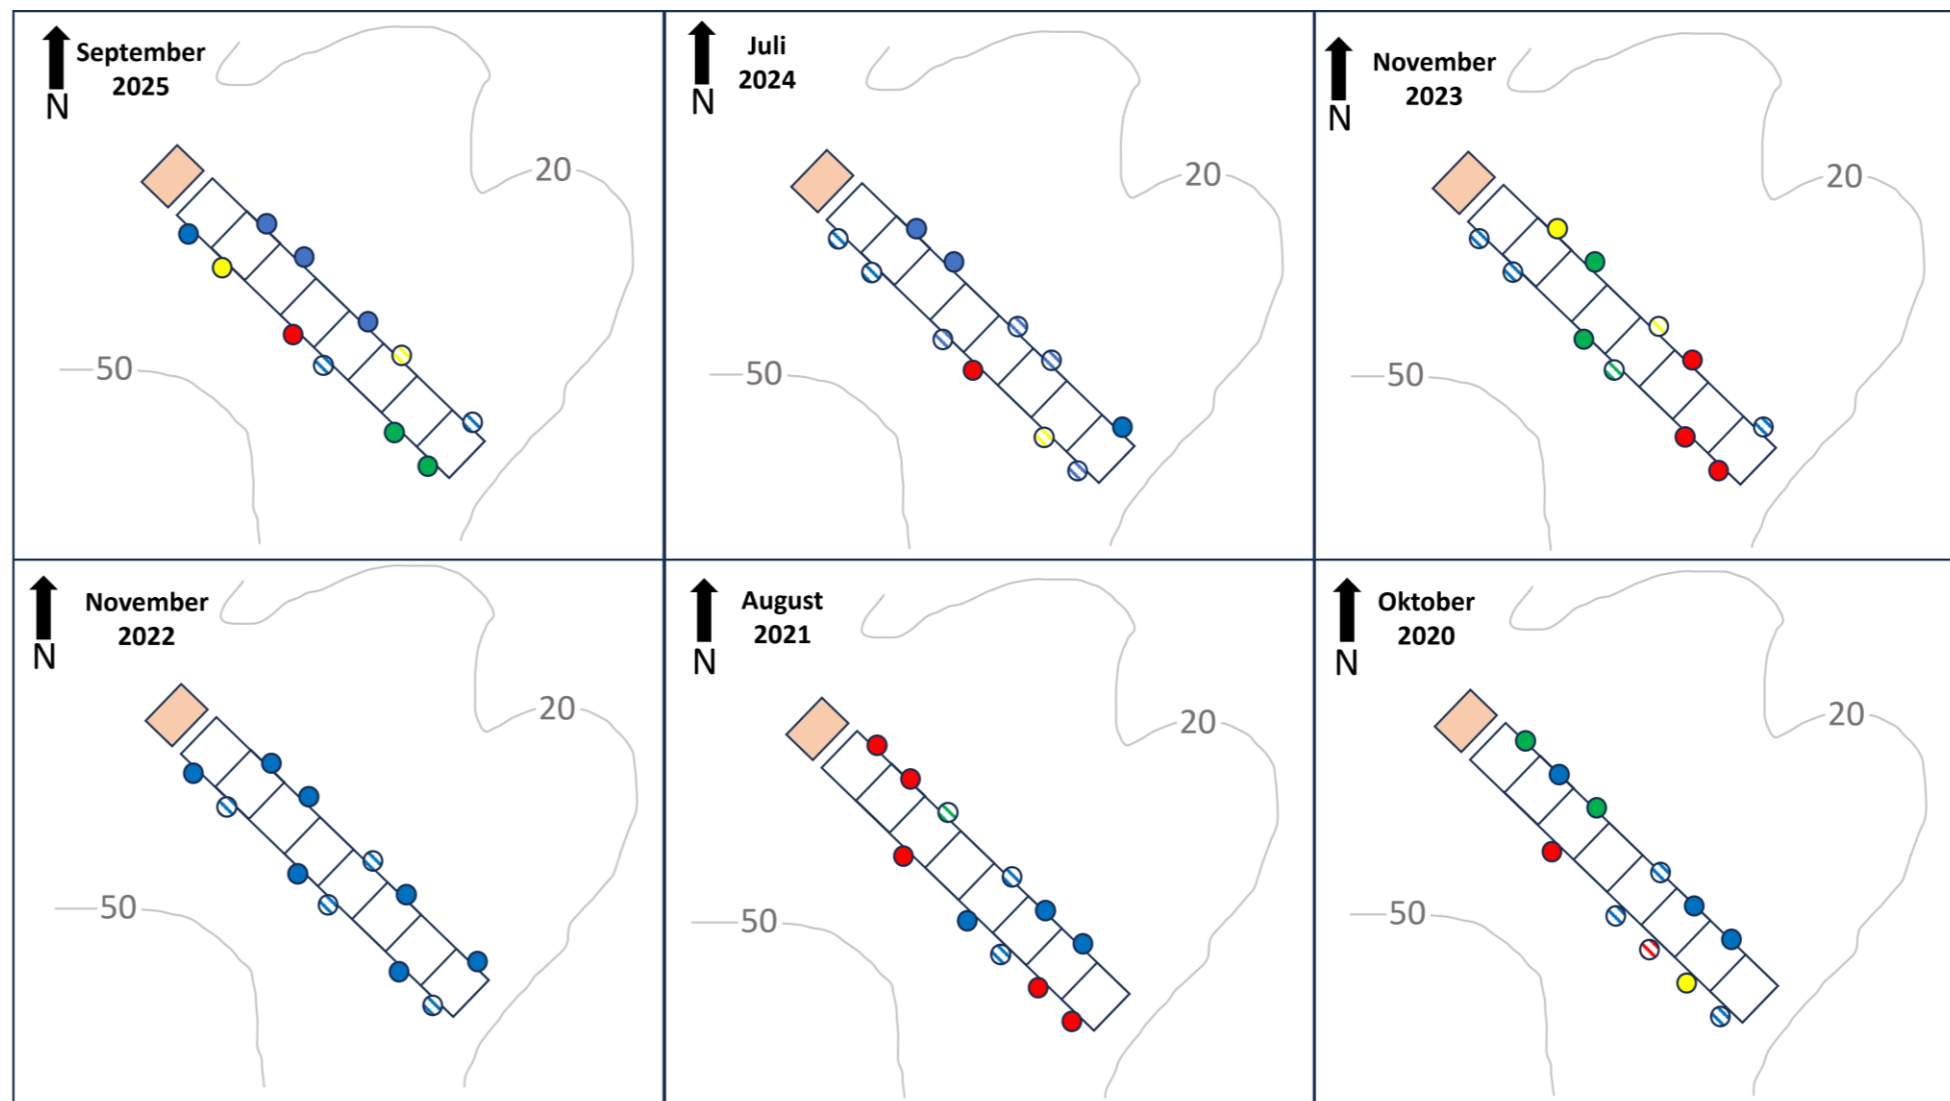
Figur 6. Oversikt over tilstanden til enkeltstasjoner ved B-undersøkelsene gjennomført fra 2020 til 2025. Data for foregående undersøkelser er hentet fra historiske rapporter (se referanseliste). Skraverte sirkler indikerer stasjoner hvor det ikke var tilstrekkelig sediment for elektrokjemiske målinger. Kartene er orienterte mot nord. Kilde: Fiskeridirektoratets kartverktøy.

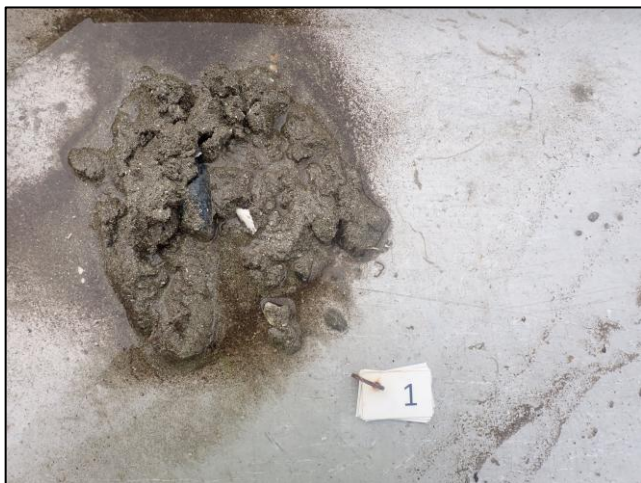
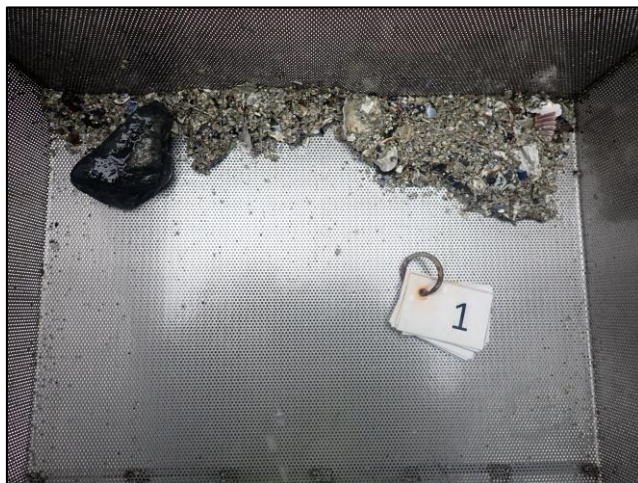
Prøvepunkt 1

Figur 7. Bilder av sedimentet hentet opp fra prøvepunkt 1. Uvasket prøve til venstre og vasket/siltet prøve til høyre.

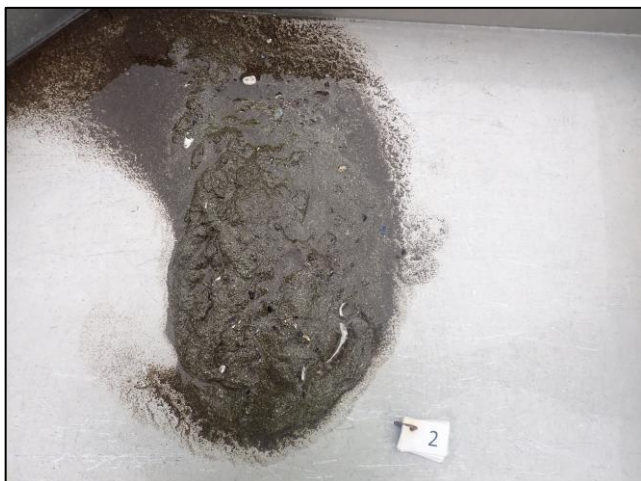
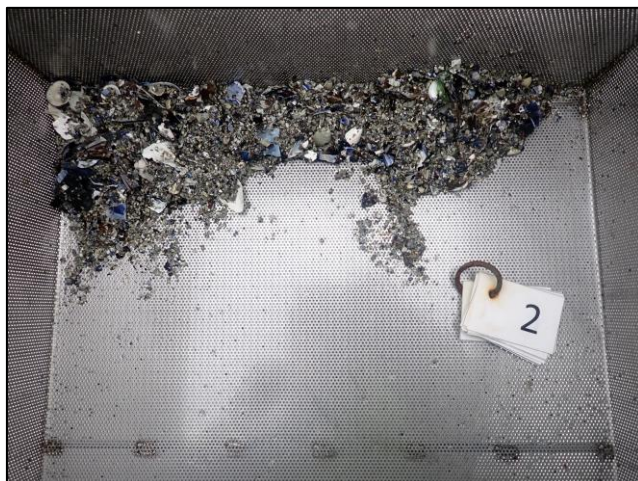
Prøvepunkt 2

Figur 8. Bilder av sedimentet hentet opp fra prøvepunkt 2. Uvasket prøve til venstre og vasket/siltet prøve til høyre.

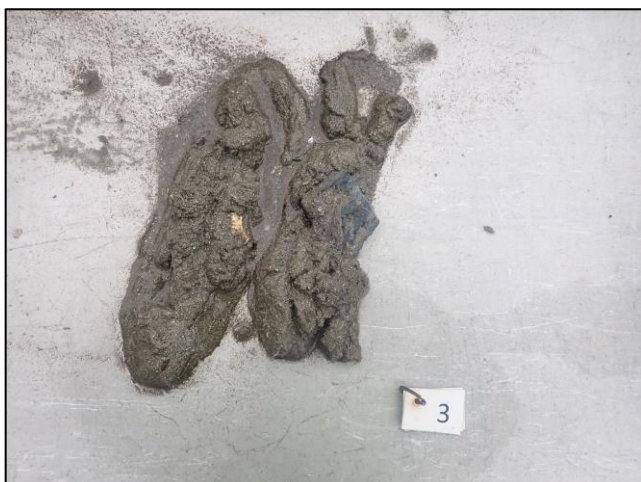
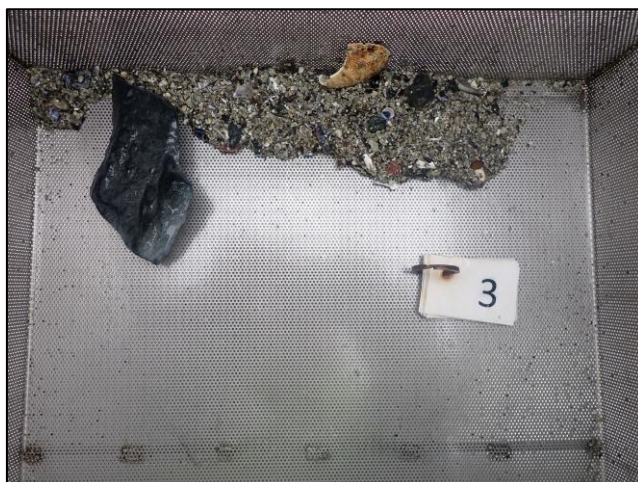
Prøvepunkt 3

Figur 9. Bilder av sedimentet hentet opp fra prøvepunkt 3. Uvasket prøve til venstre og vasket/siltet prøve til høyre.

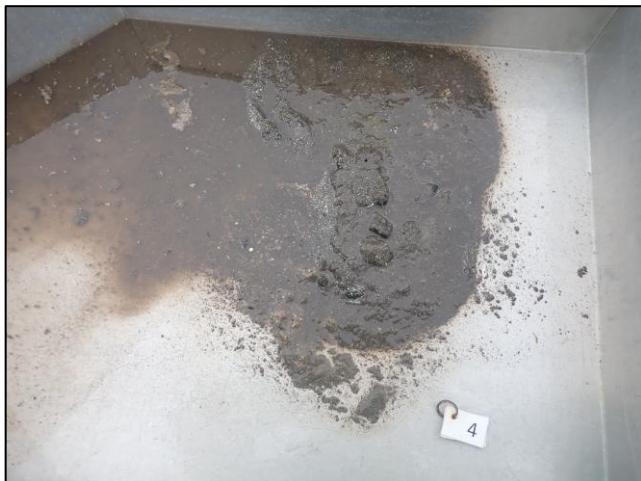
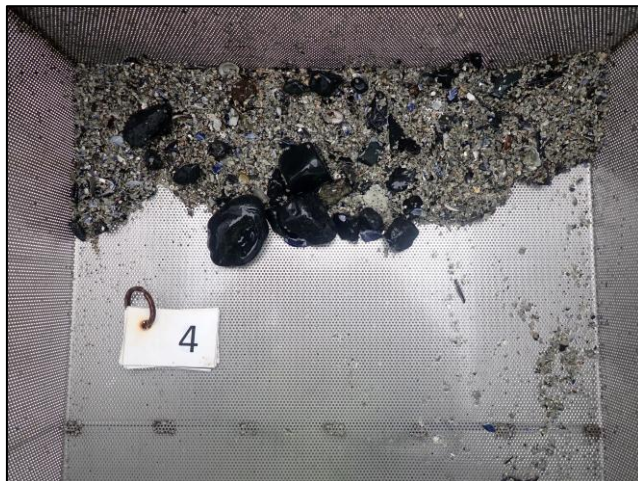
Prøvepunkt 4

Figur 10. Bilder av sedimentet hentet opp fra prøvepunkt 4. Uvasket prøve til venstre og vasket/siltet prøve til høyre.

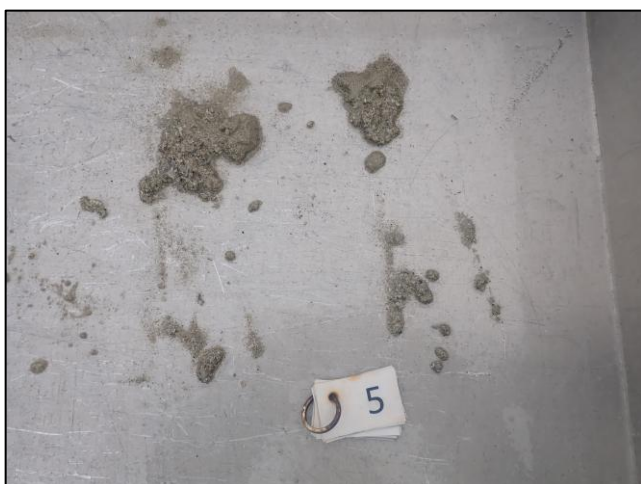
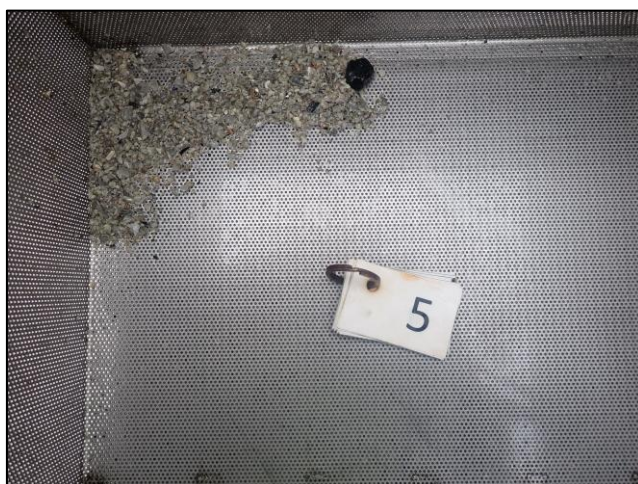
Prøvepunkt 5

Figur 11. Bilder av sedimentet hentet opp fra prøvepunkt 5. Uvasket prøve til venstre og vasket/siltet prøve til høyre.

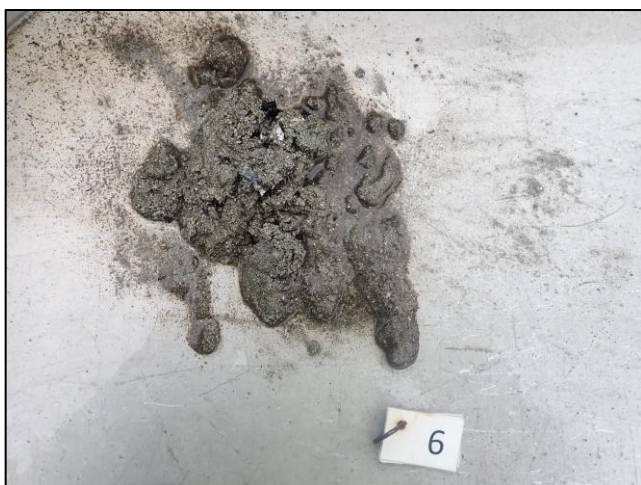
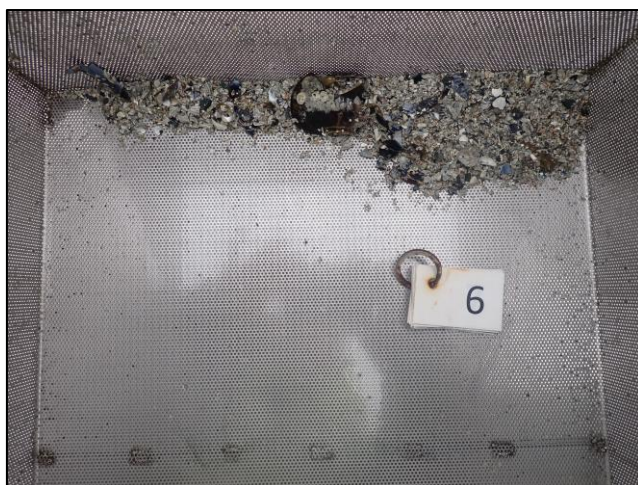
Prøvepunkt 6

Figur 12. Bilder av sedimentet hentet opp fra prøvepunkt 6. Uvasket prøve til venstre og vasket/siltet prøve til høyre.

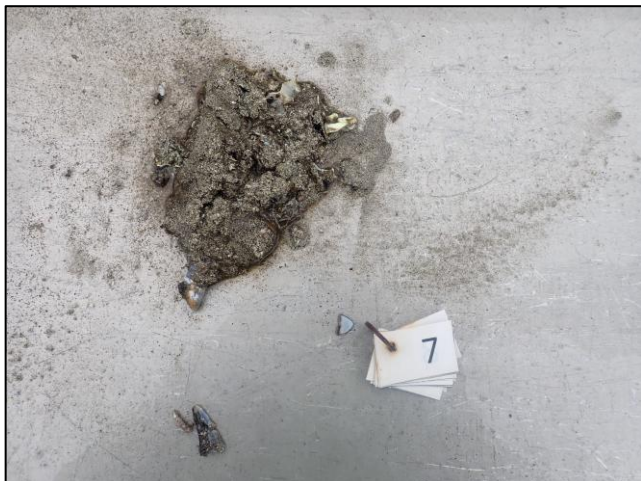
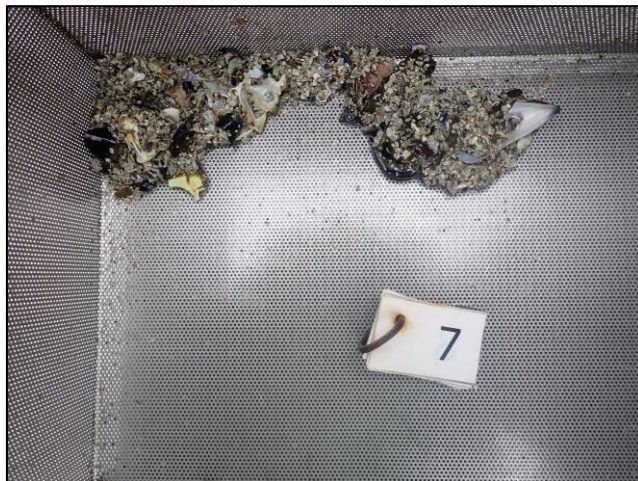
Prøvepunkt 7

Figur 13. Bilder av sedimentet hentet opp fra prøvepunkt 7. Uvasket prøve til venstre og vasket/siltet prøve til høyre.

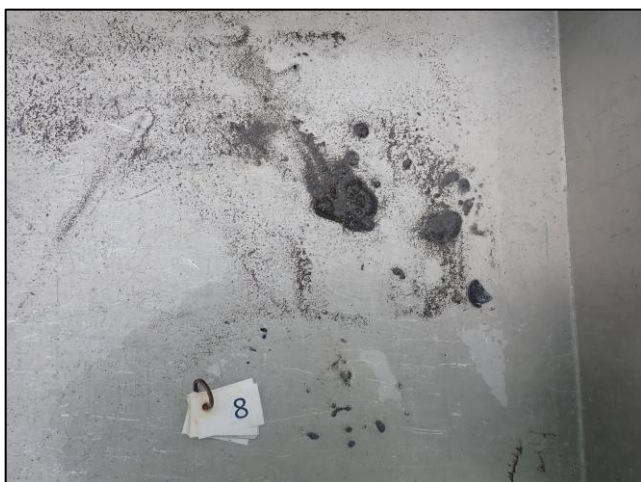
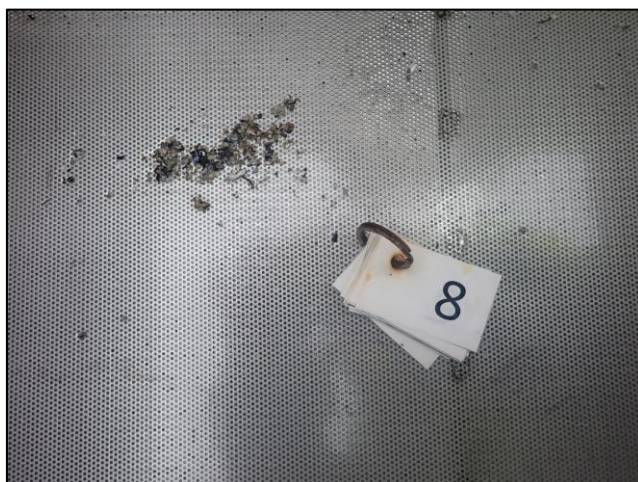
Prøvepunkt 8

Figur 14. Bilder av sedimentet hentet opp fra prøvepunkt 8. Uvasket prøve til venstre og vasket/siltet prøve til høyre.

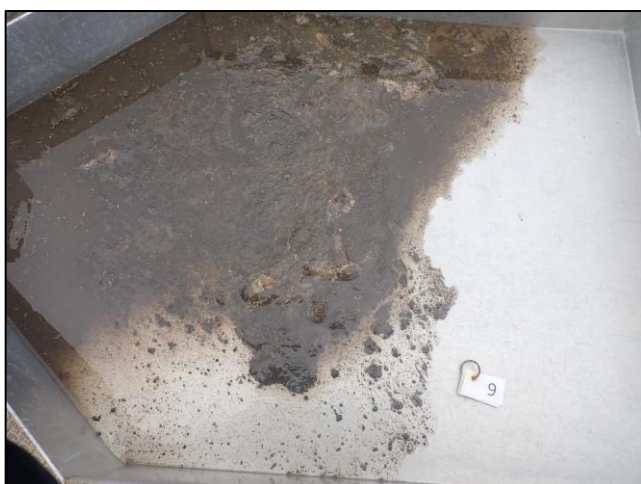
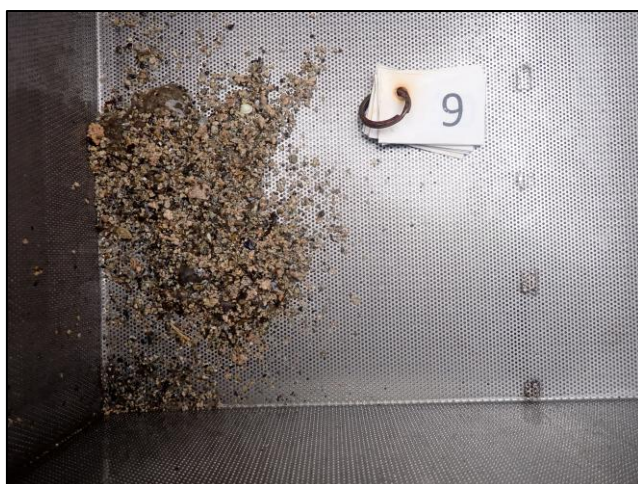
Prøvepunkt 9

Figur 15. Bilder av sedimentet hentet opp fra prøvepunkt 9. Uvasket prøve til venstre og vasket/siltet prøve til høyre.

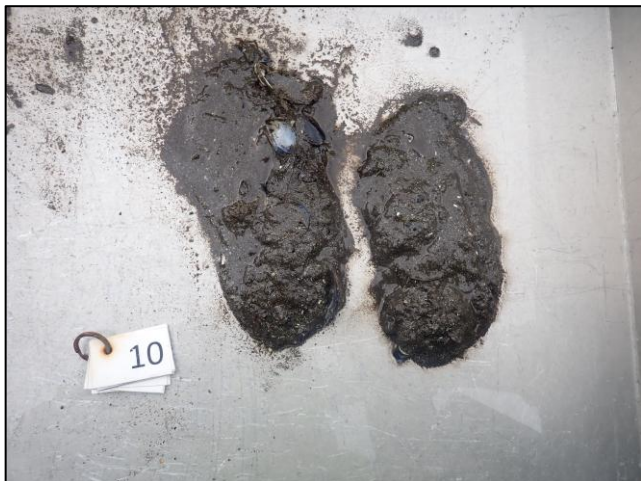
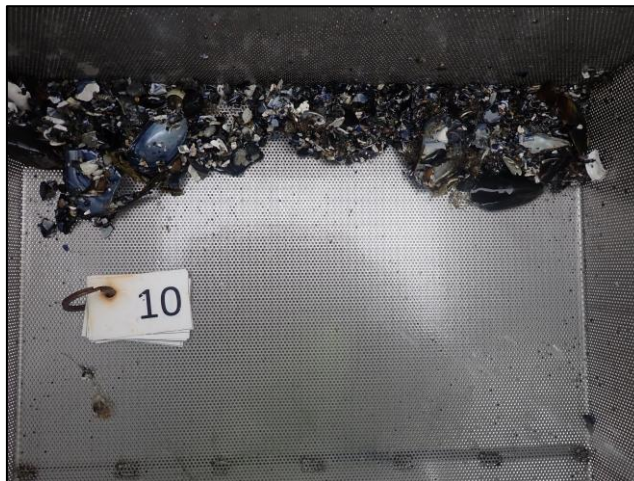
Prøvepunkt 10

Prøvepunkt	Kommentar
10	Terrestrisk materiale, blåskjell- og skjellrester. Organisk materiale.

Figur 16. Bilder av sedimentet hentet opp fra prøvepunkt 10. Uvasket prøve til venstre og vasket/siltet prøve til høyre.

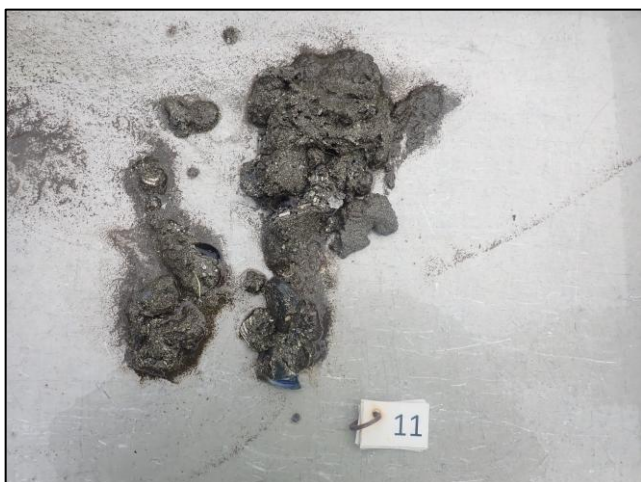
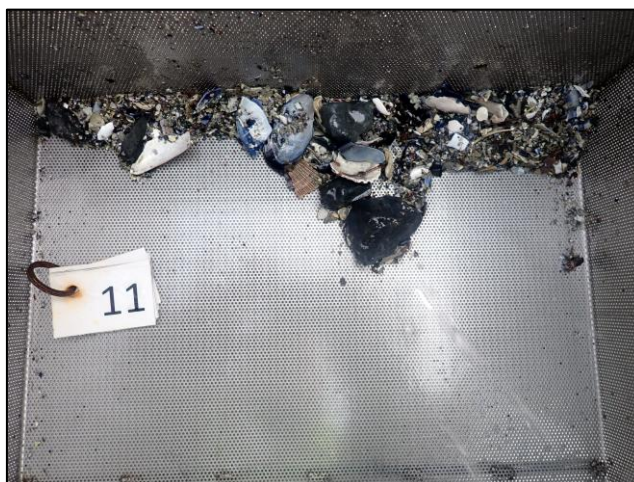
Prøvepunkt 11

Prøvepunkt	Kommentar
11	Blåskjell- og skjellrester, steiner.

Figur 17. Bilder av sedimentet hentet opp fra prøvepunkt 11. Uvasket prøve til venstre og vasket/siltet prøve til høyre.
