B-undersøkelse

Lokalitet TÅRNVIKA (16165)

Lokalitetstilstand 1

Rapport ID 20593

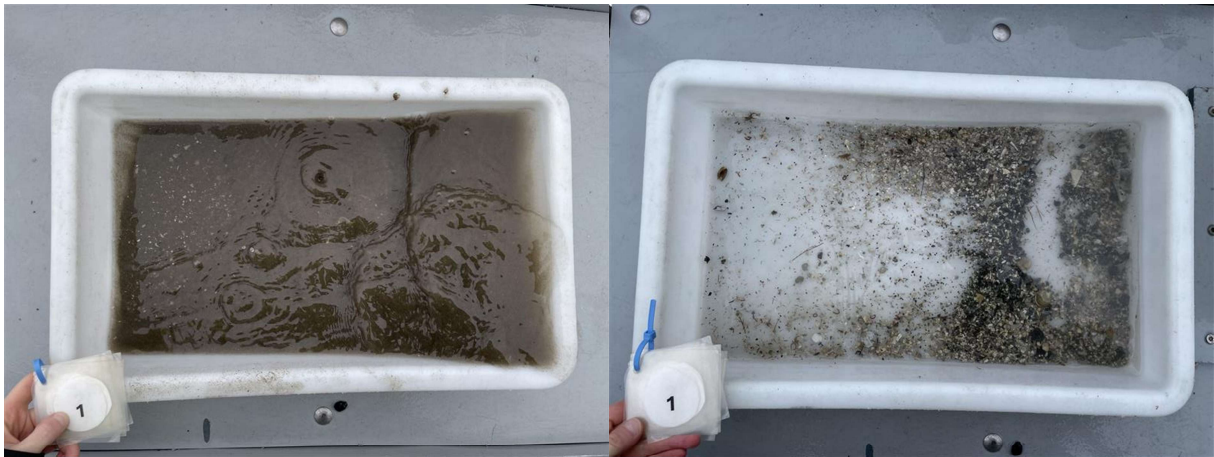
Figur 1: Bilder som viser sedimentet fra stasjon 1 før og etter siling. Sedimentet besto av grus, silt, sand og skjellsand. Foto: Aqua Kompetanse AS.

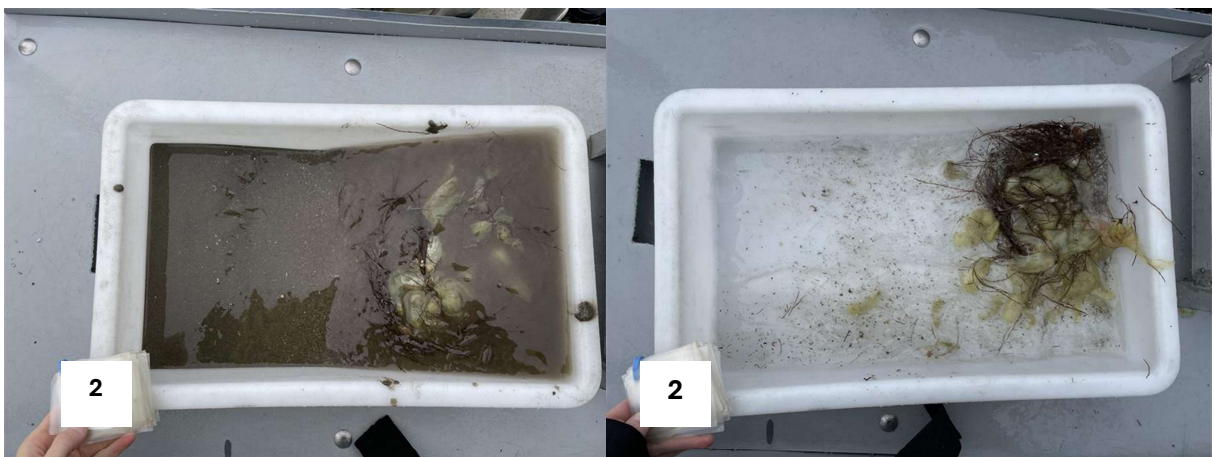
Figur 2: Bilder som viser sedimentet fra stasjon 2 før og etter siling. Sedimentet besto av sand, silt, grus og skjellsand. Foto: Aqua Kompetanse AS.

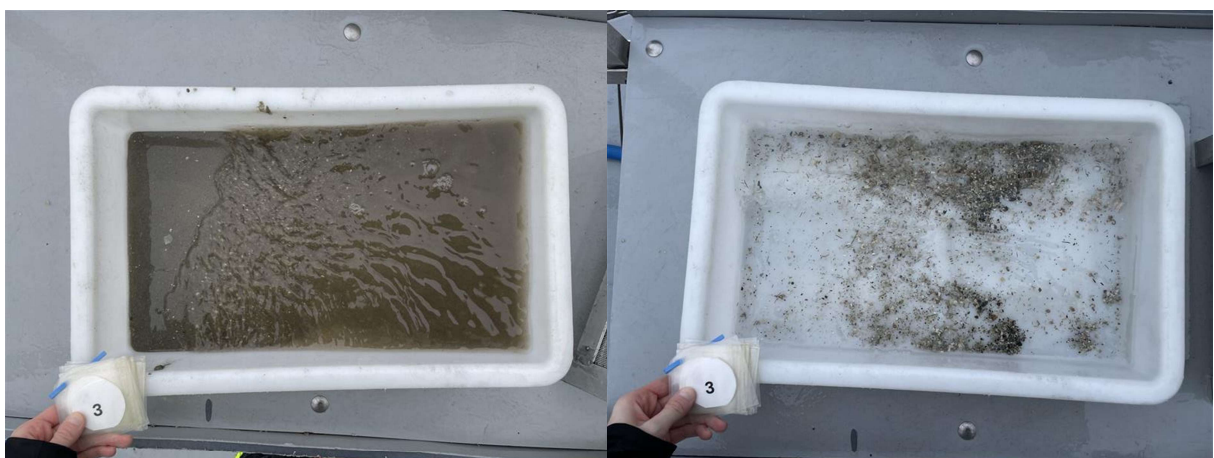
Figur 3: Bilder som viser sedimentet fra stasjon 3 før og etter siling. Sedimentet besto av silt, sand og skjellsand. Foto: Aqua Kompetanse AS

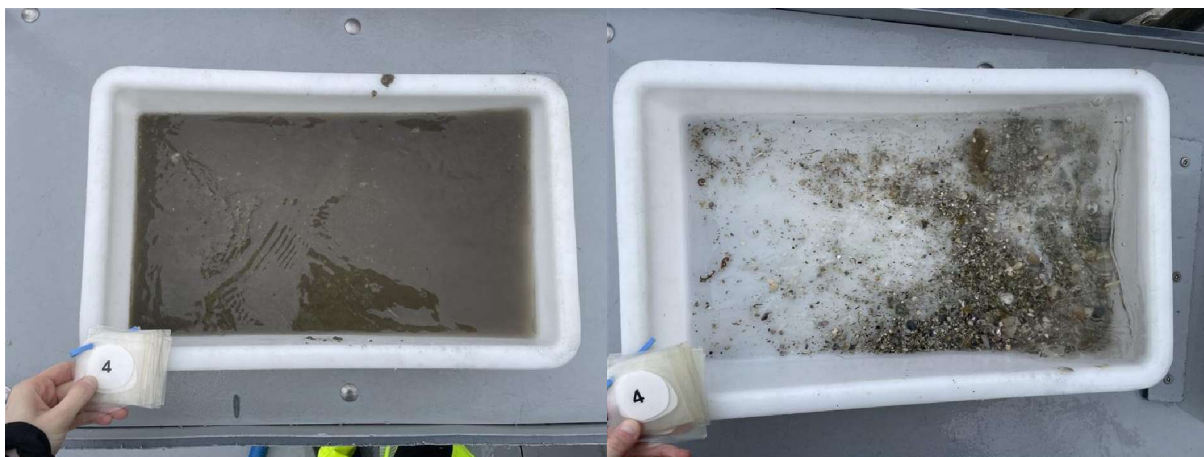
Figur 4: Bilder som viser sedimentet fra stasjon 4 før og etter siling. Sedimentet besto av skjellsand, silt, sand og grus. Foto: Aqua Kompetanse AS.

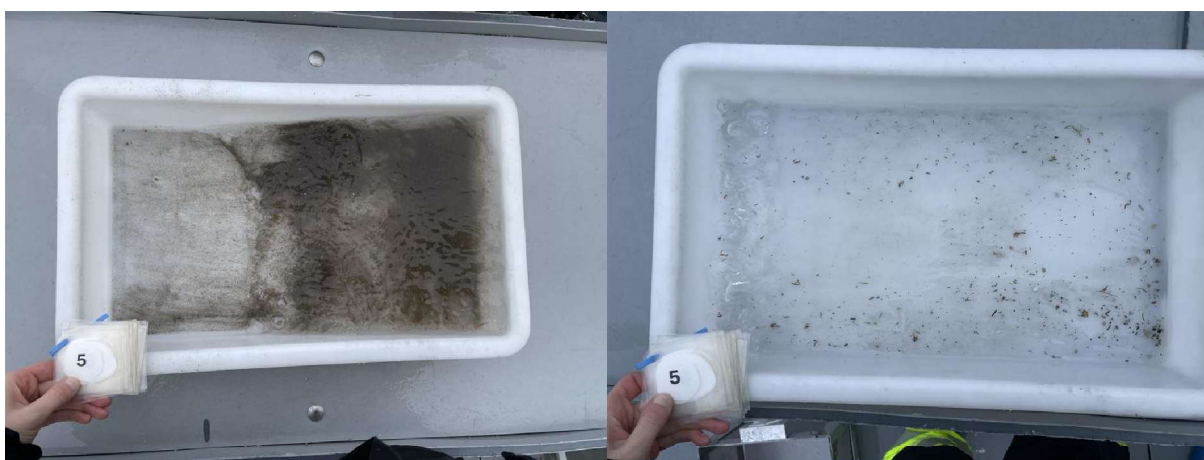
Figur 5: Bilder som viser sedimentet fra stasjon 5 før og etter siling. Sedimentet besto strø av silt over fjellbunn. Det ble observert fôrrester og fekalier ved stasjonen. Foto: Aqua Kompetanse AS.

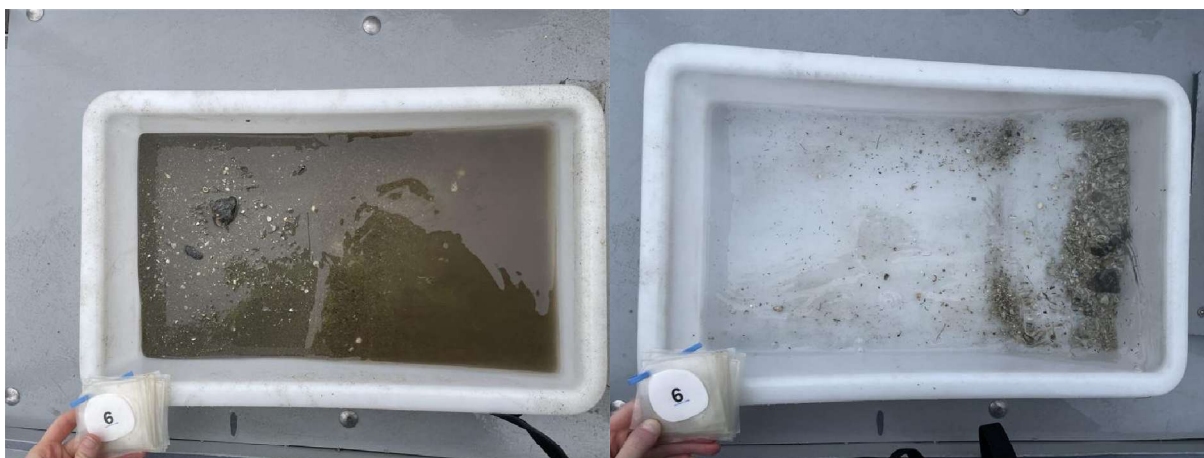
Figur 6: Bilder som viser sedimentet fra stasjon 6 før og etter siling. Sedimentet besto av silt, sand og skjellsand. Det ble også registrert steinbunn ved stasjonen. Foto: Aqua Kompetanse AS.

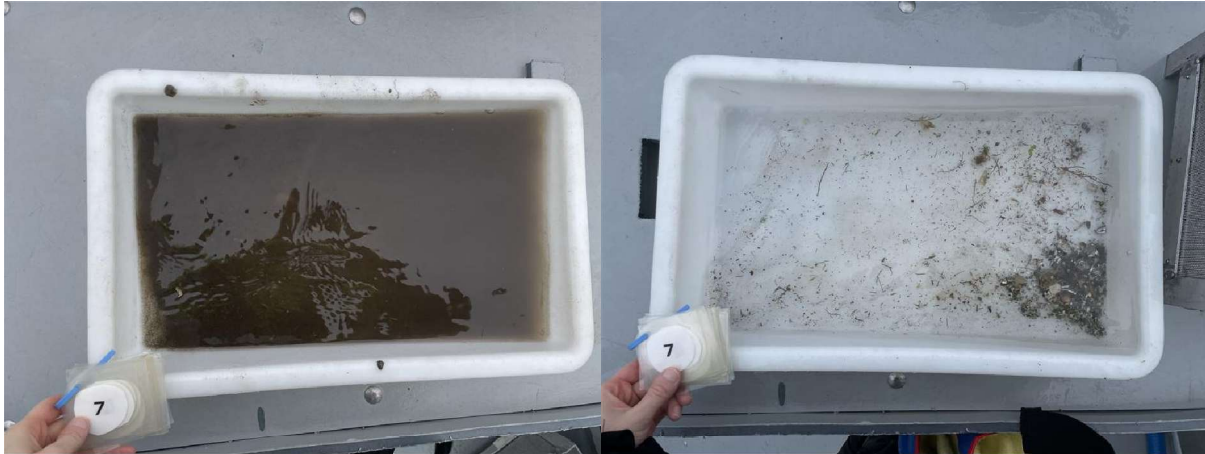
Figur 7: Bilder som viser sedimentet fra stasjon 7 før og etter siling. Sedimentet besto av silt og sand. Det ble observert fekalier ved stasjonen. Foto: Aqua Kompetanse AS.

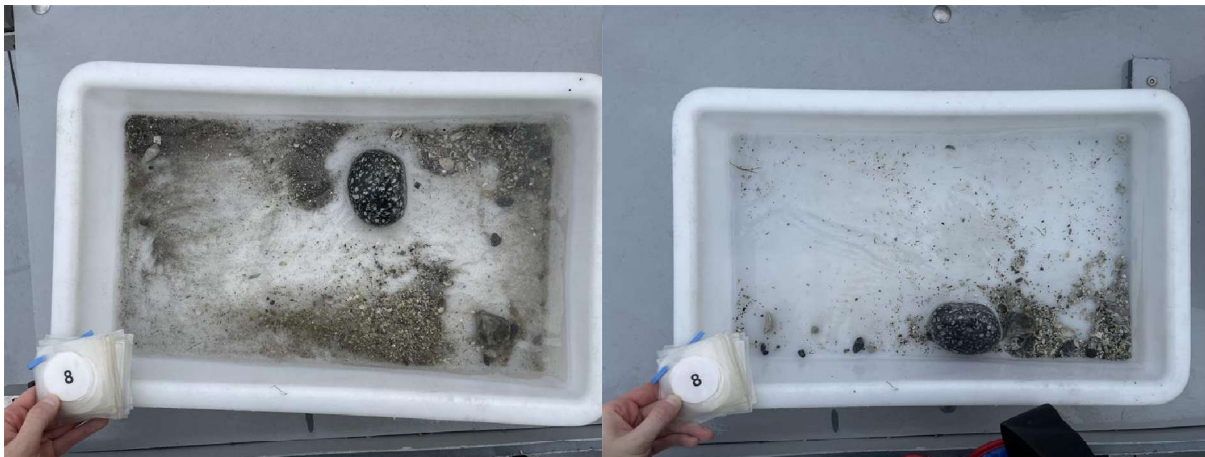
Figur 8: Bilder som viser sedimentet fra stasjon 8 før og etter siling. Sedimentet besto av grus, sand og skjellsand. Det ble også registrert steinbunn ved stasjonen. Foto: Aqua Kompetanse AS.

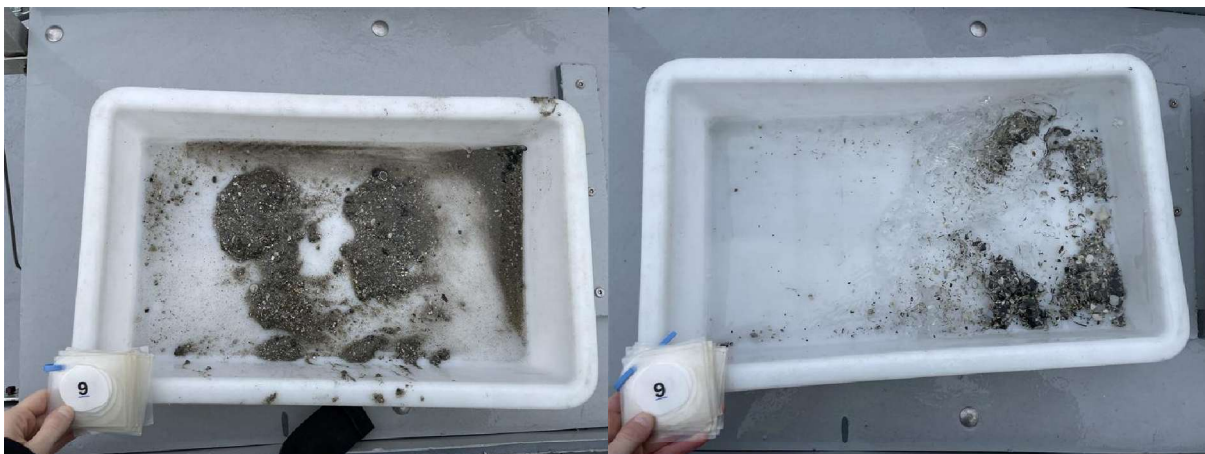
Figur 9: Bilder som viser sedimentet fra stasjon 9 før og etter siling. Sedimentet besto av sand, grus og skjellsand. Det ble også registrert fjellbunn ved stasjonen. Foto: Aqua Kompetanse AS.

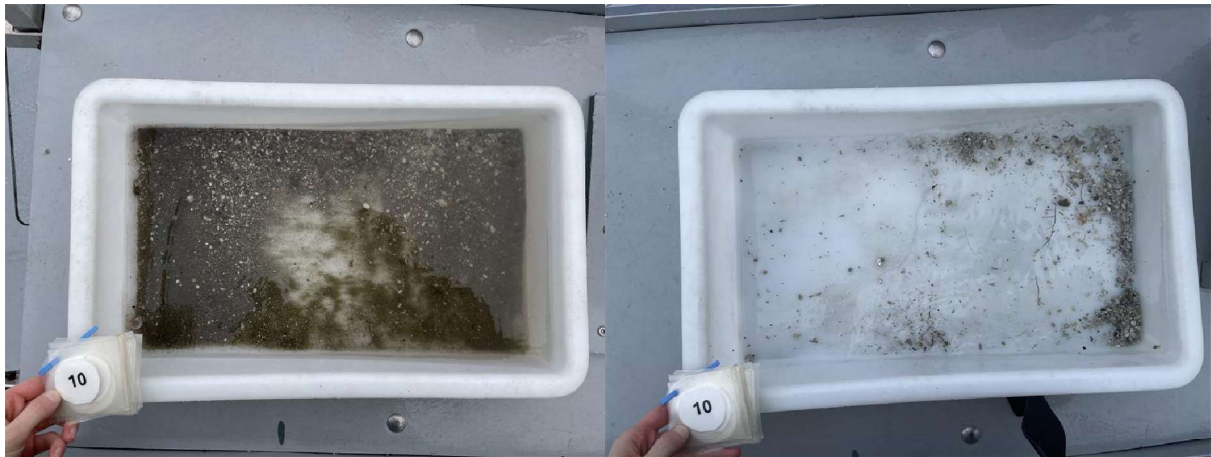
Figur 10: Bilder som viser sedimentet fra stasjon 10 før og etter siling. Sedimentet besto av silt, sand og skjellsand. Det ble også registrert fjellbunn ved stasjonen. Det ble observert fekalier ved stasjonen. Foto: Aqua Kompetanse AS.

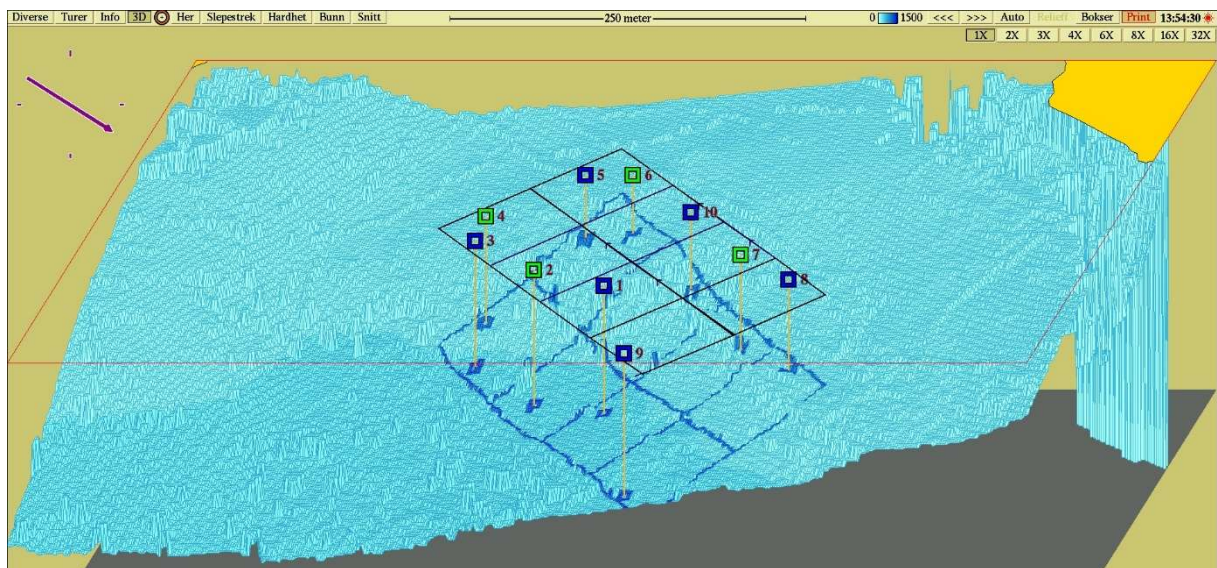
Figur 3: Tredimensjonalt isometrisk bunnkart med anleggssomriss og stasjoner. Stasjonene er markert med farge etter hva slags tilstand de har jamført NS 9410:2016. Målestokk vises øverst i bildet. Kartdatum WGS84. Kilde: Olex.
