B-undersøkelse

Lokalitet OTERVIKA (40117)

Rapport ID 20664

Kartutsnitt tilhørende B-undersøkelsen ved Otervika i oktober 2025

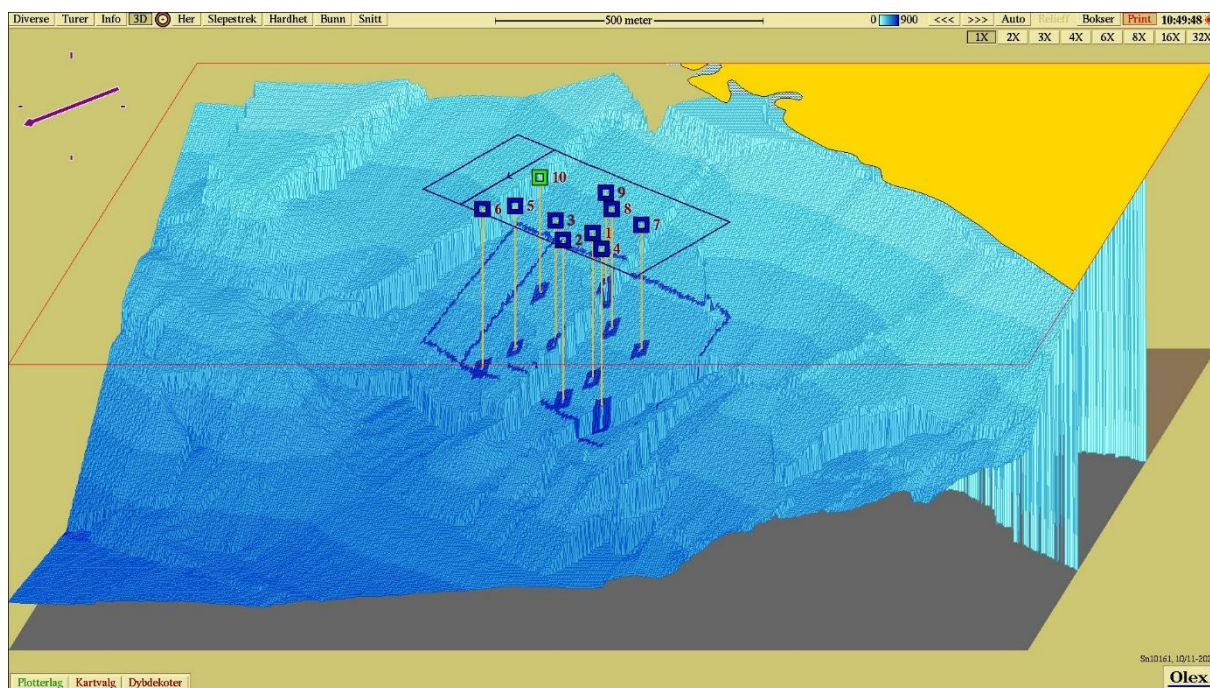
Figur 3: Tredimensjonalt isometrisk bunnkart med anleggssomriss og stasjoner. Stasjonene er markert med farge etter hva slags tilstand de har jamfør NS 9410:2016. Målestokk vises øverst i bildet. Kartdatum WGS84. Kilde: Olex.

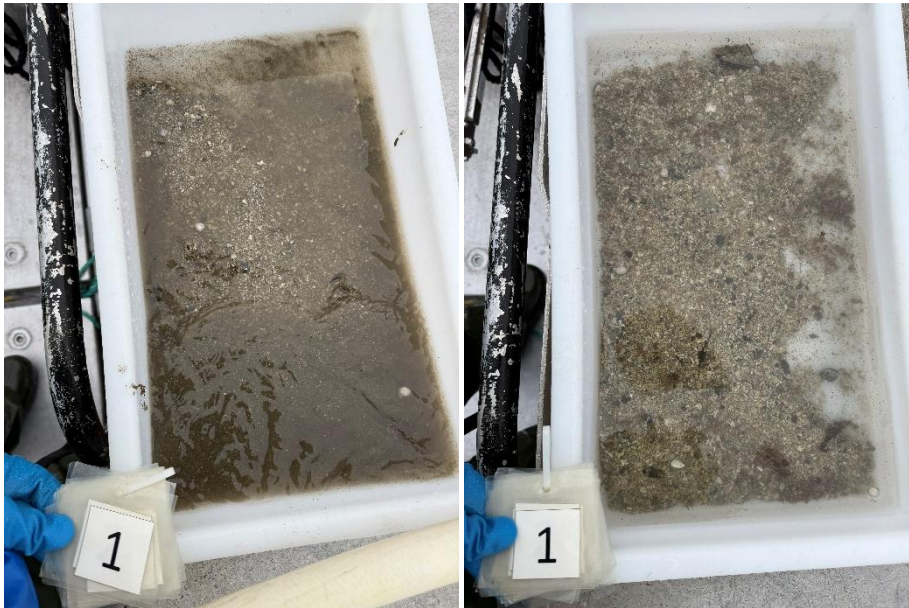
Prøvepunkt	Kommentar
1	Thyasira sp.
2	Thyasira sp.
3	Thyasira sp.
4	Slangestjerne.
5	Thyasira sp.
6	Thyasira sp.
7	Thyasira sp.
8	For grovt sediment for pH/Eh. Rullende grabb.
9	Flere arter børstemark. Grovt sediment.

Figur 1: Bilder som viser sedimentet fra stasjon 1 før og etter siling. Sedimentet besto av sand og skjellsand. Foto: Aqua Kompetanse AS.

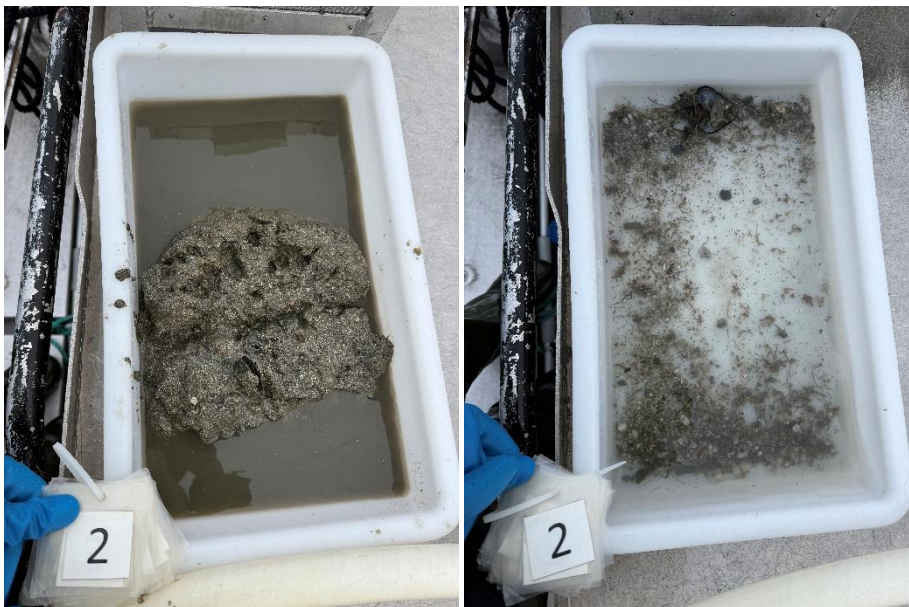
Figur 2: Bilder som viser sedimentet fra stasjon 2 før og etter siling. Sedimentet besto av silt, grus og skjellsand. Foto: Aqua Kompetanse AS.

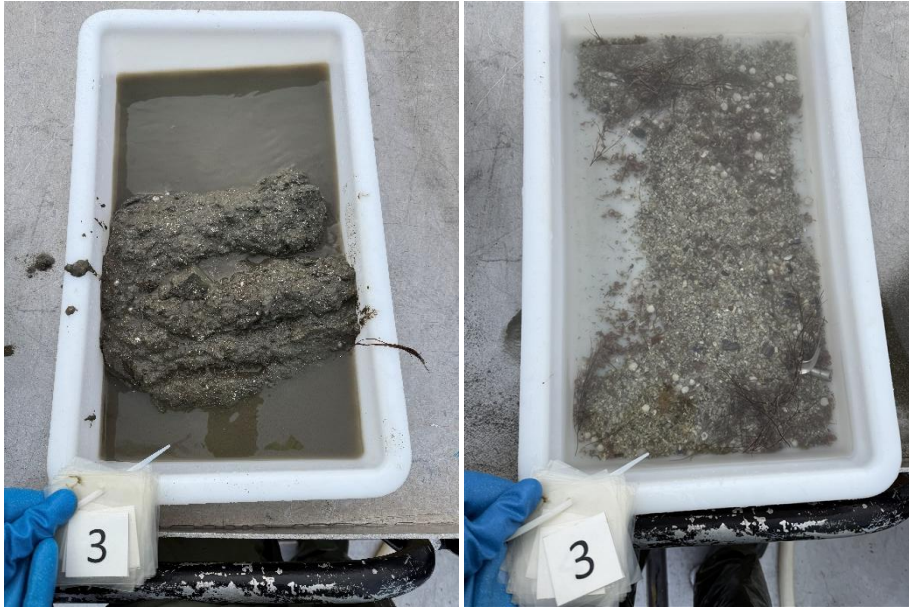
Figur 3: Bilder som viser sedimentet fra stasjon 3 før og etter siling. Sedimentet besto av silt og skjellsand. Foto: Aqua Kompetanse AS.

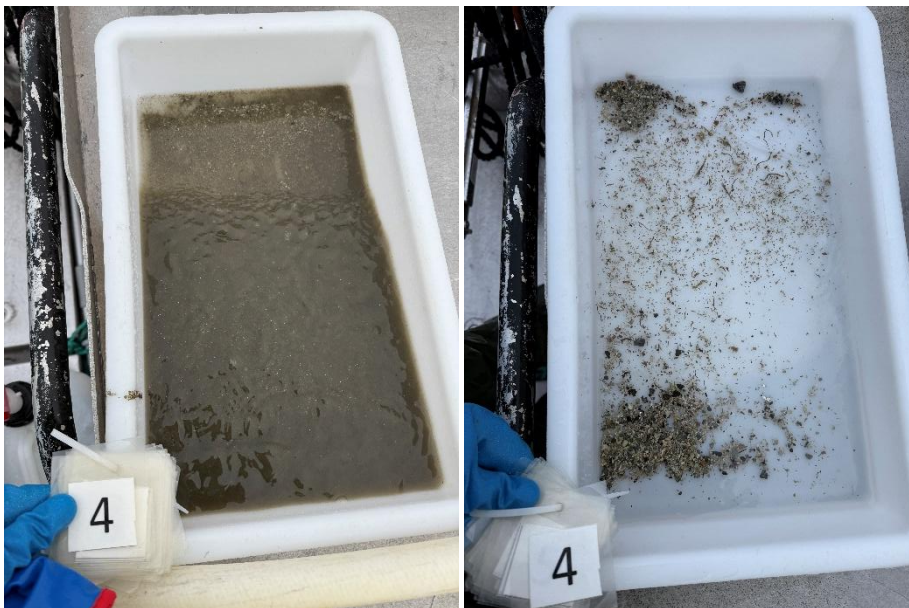
Figur 4: Bilder som viser sedimentet fra stasjon 4 før og etter siling. Sedimentet besto av sand, grus og skjellsand. Foto: Aqua Kompetanse AS.

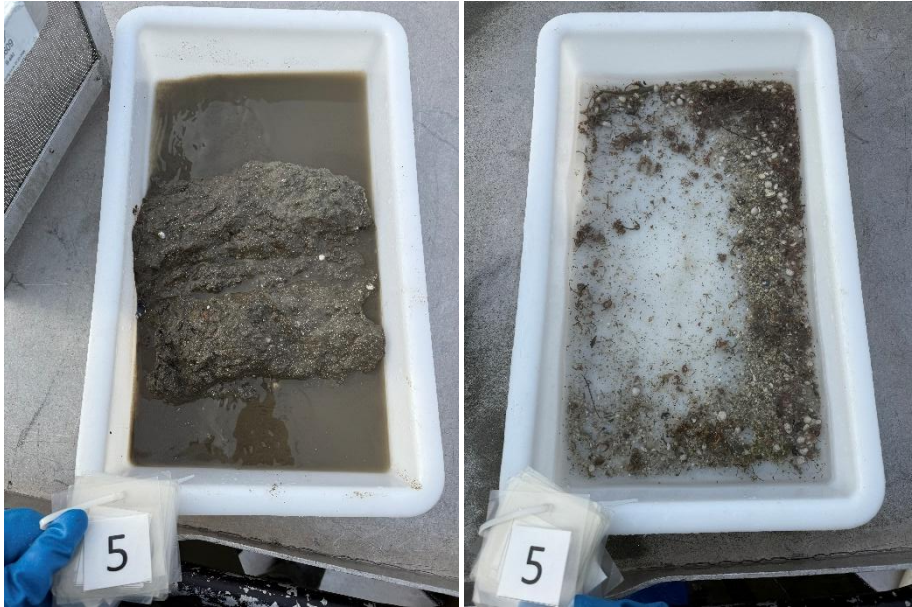
Figur 5: Bilder som viser sedimentet fra stasjon 5 før og etter siling. Sedimentet besto av silt og skjellsand. Foto: Aqua Kompetanse AS.

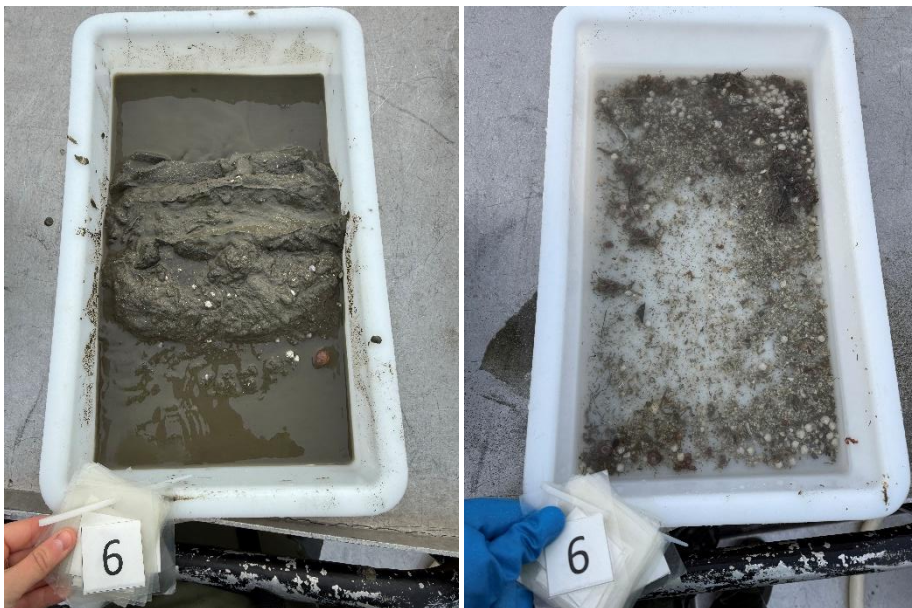
Figur 6: Bilder som viser sedimentet fra stasjon 6 før og etter siling. Sedimentet besto av silt og skjellsand. Det ble registrert rester av fekalier ved stasjonen. Foto: Aqua Kompetanse AS.

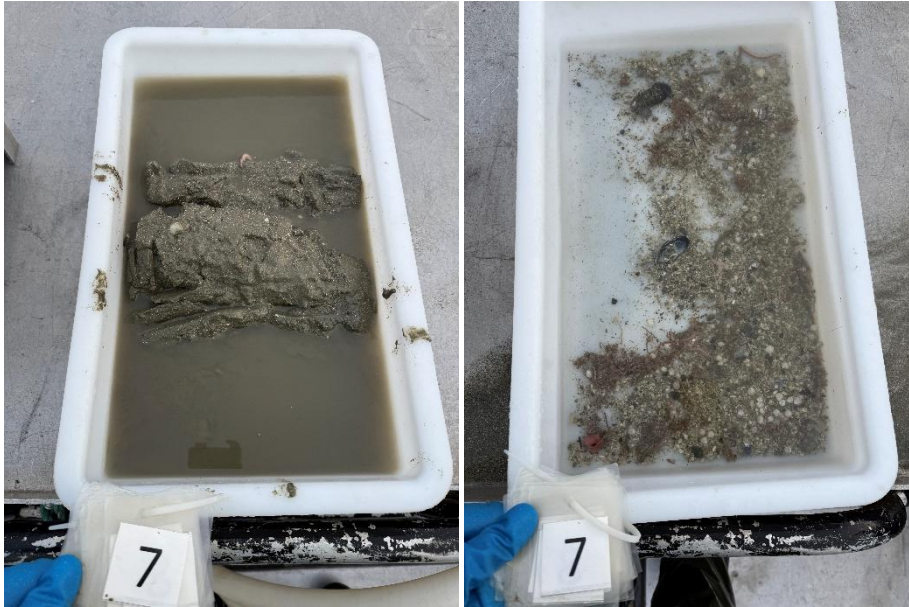
Figur 7: Bilder som viser sedimentet fra stasjon 7 før og etter siling. Sedimentet besto av silt og skjellsand. Foto: Aqua Kompetanse AS.

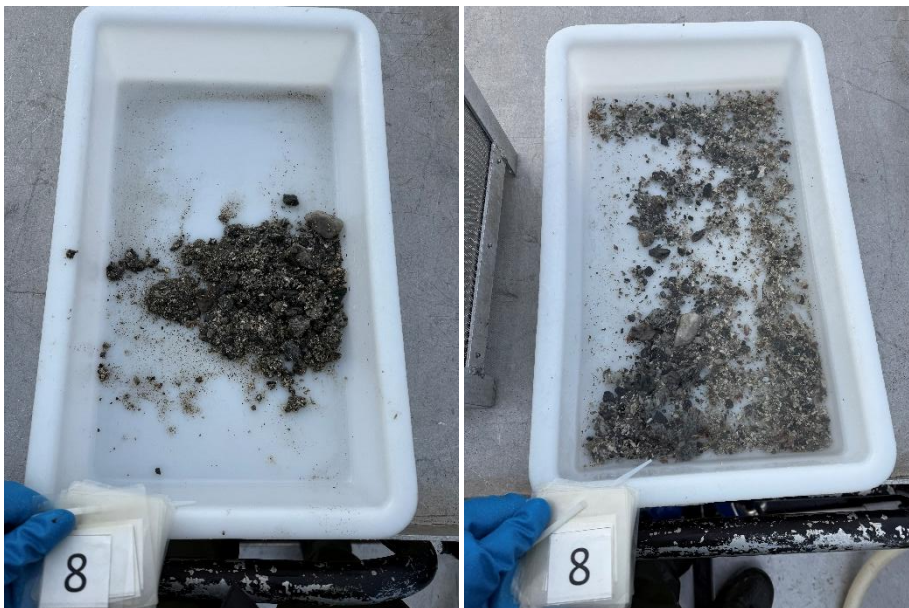
Figur 8: Bilder som viser sedimentet fra stasjon 8 før og etter siling. Sedimentet besto av grus og skjellsand. Foto: Aqua Kompetanse AS.

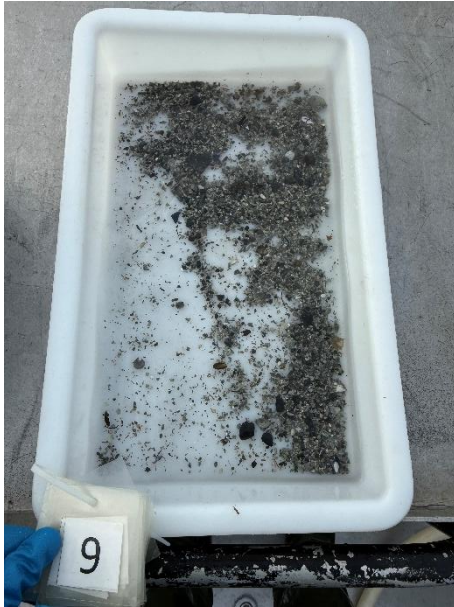
Figur 9: Bilde som viser sedimentet fra stasjon 9. Sedimentet besto av sand og grus. Foto: Aqua Kompetanse AS.

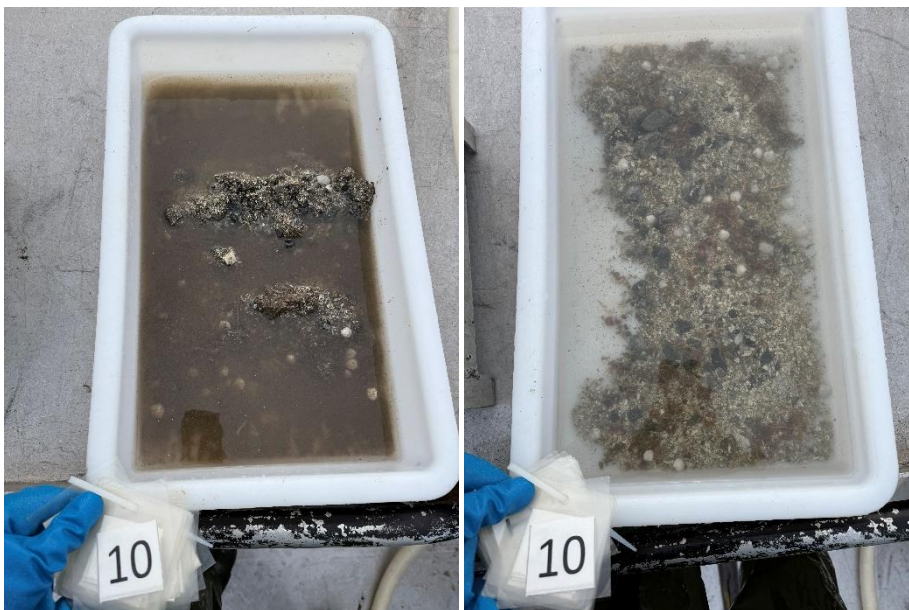
Prøvepunkt	Kommentar
10	Thyasira sp. Flere arter børstemark.

Figur 10: Bilder som viser sedimentet fra stasjon 10 før og etter siling. Sedimentet besto av silt, grus og skjellsand. Det ble registrert rester av fekalier ved stasjonen. Foto: Aqua Kompetanse AS.
