B-undersøkelse

Lokalitet KVALVIKA (11074)

Lokalitetstilstand 1

Rapport ID 20820

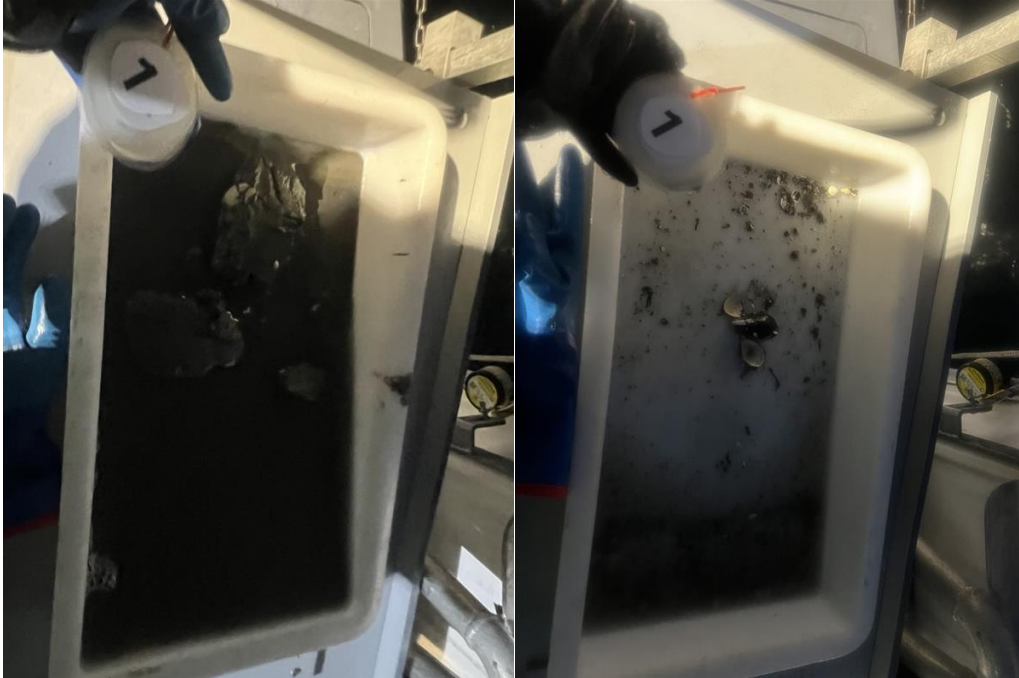
Figur 1: Bilder som viser sedimentet fra stasjon 1 før og etter siling. Sedimentet besto av silt og sand. Foto: Aqua Kompetanse AS.

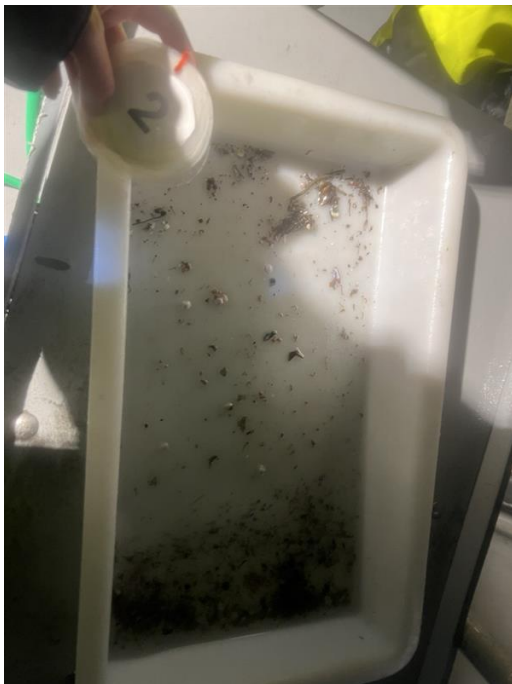
Figur 2: Bilde som viser sedimentet fra stasjon 2.. Sedimentet besto av sand og silt. Det ble også registrert fjellbunn ved lokaliteten. Bilde før siling ble avglemt i felt. Foto: Aqua Kompetanse AS.

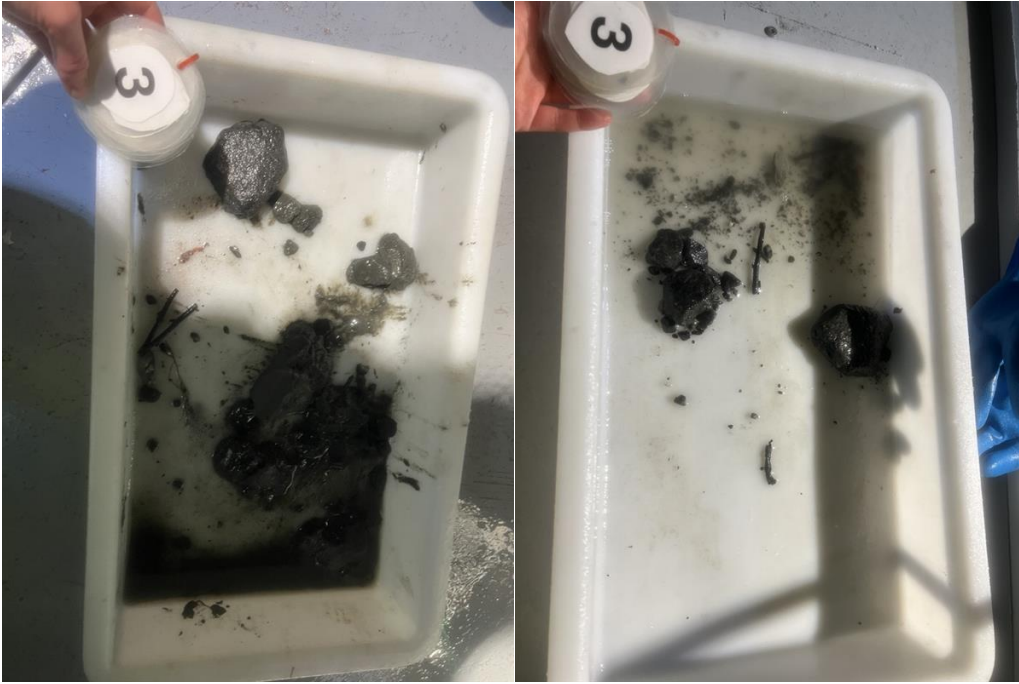
Figur 3: Bilder som viser sedimentet fra stasjon 3 før og etter siling. Sedimentet besto av leire og silt. Det ble registrert steinbunn ved stasjonen. Foto: Aqua Kompetanse AS.

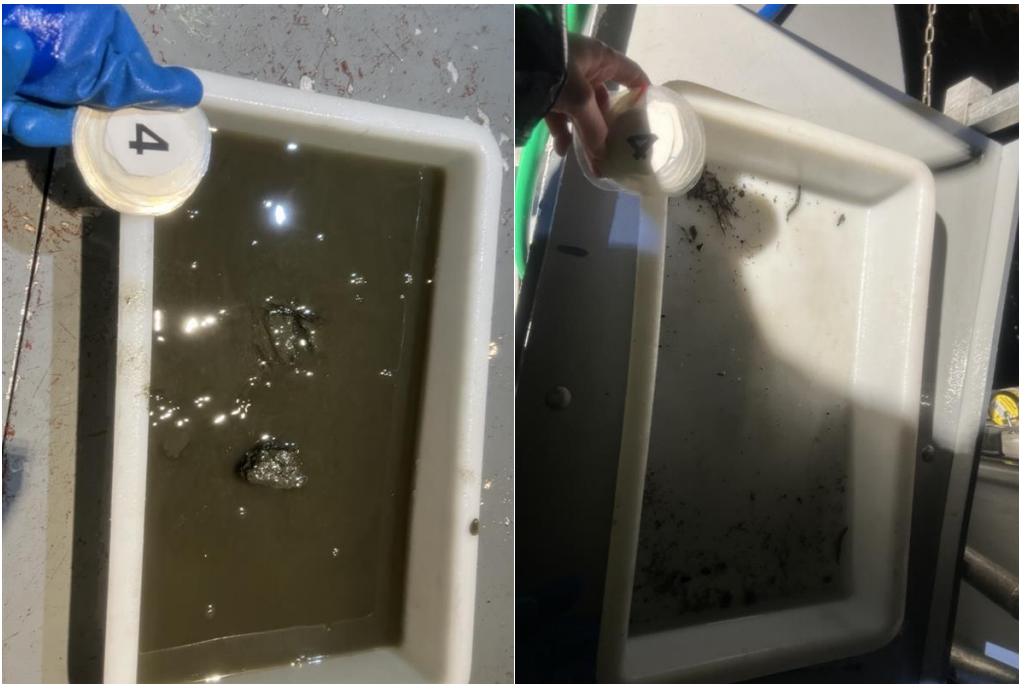
Figur 4: Bilder som viser sedimentet fra stasjon 4 før og etter siling. Sedimentet besto av sand, silt og leire. Det ble også registrert fjellbunn ved stasjonen. Foto: Aqua Kompetanse AS.

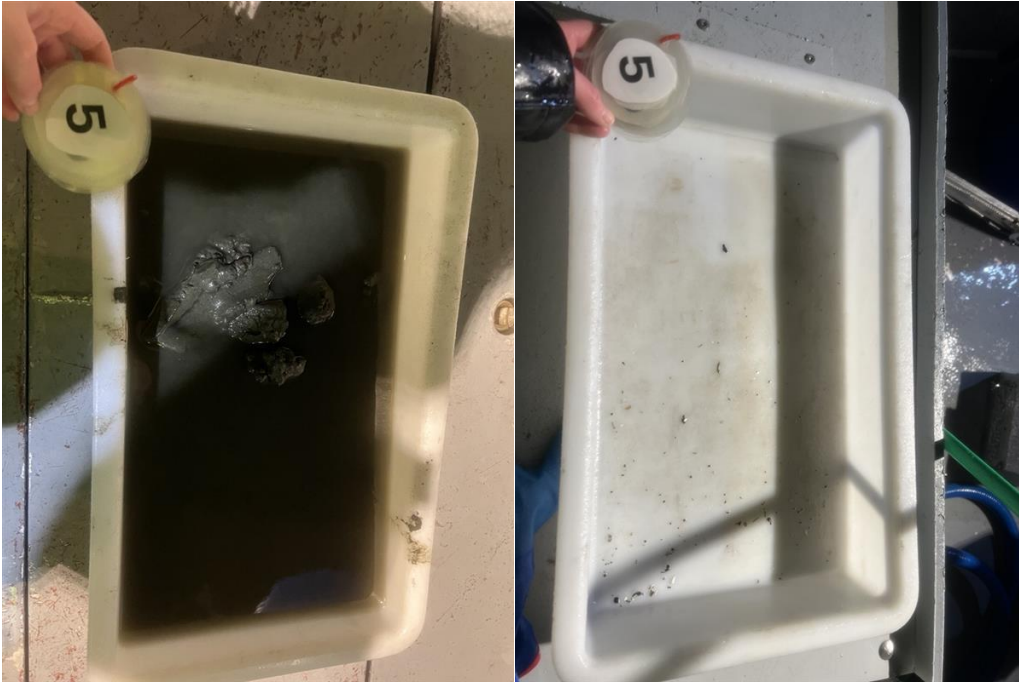
Figur 5: Bilder som viser sedimentet fra stasjon 5 før og etter siling. Sedimentet besto av leire, silt og sand. Foto: Aqua Kompetanse AS.

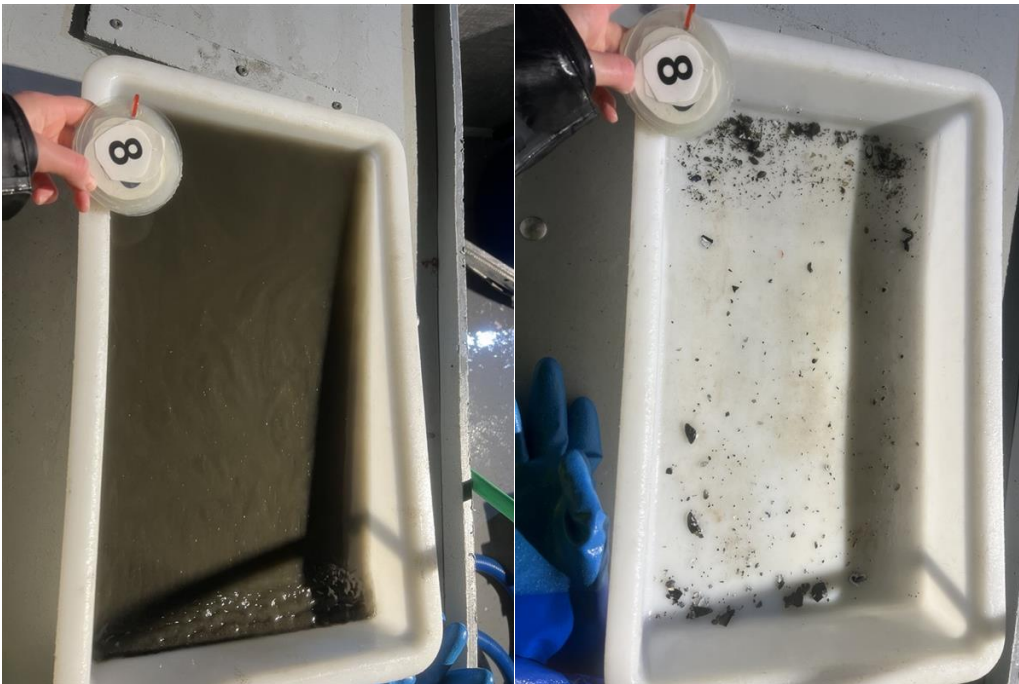
Figur 6: Bilder som viser sedimentet fra stasjon 8 før og etter siling. Sedimentet besto av leire, silt og sand. Foto: Aqua Kompetanse AS.

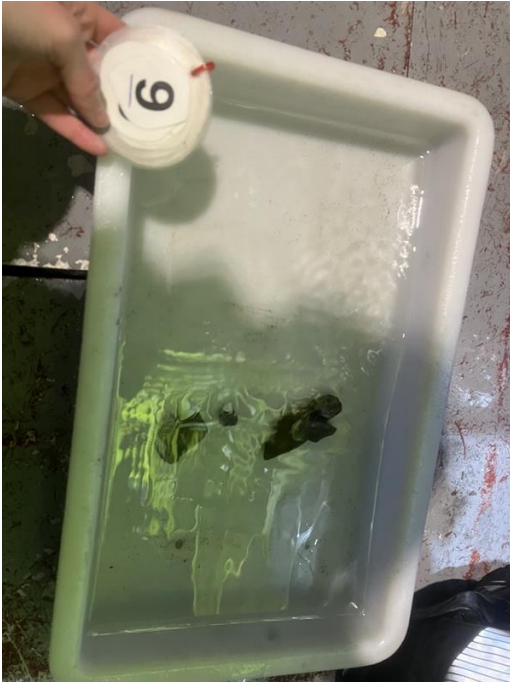
Figur 7: Bilde som viser sedimentet fra stasjon 9. Sedimentet besto av grus. Det ble også registrert steinbunn ved stasjonen. Foto: Aqua Kompetanse AS.

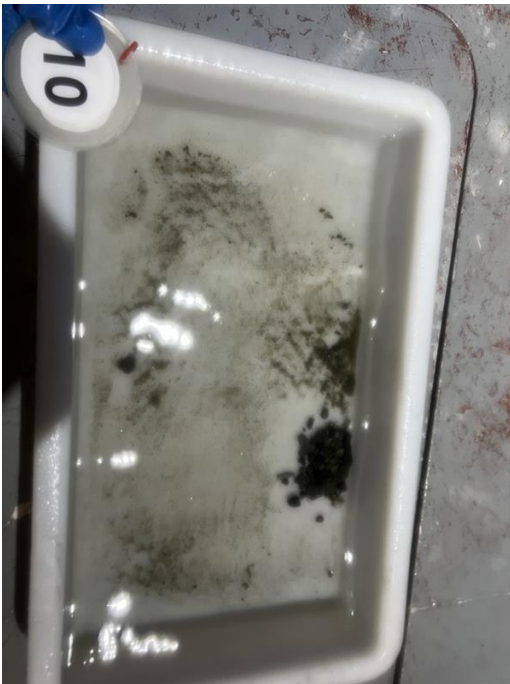
Figur 8: Bilde som viser sedimentet fra stasjon 10. Sedimentet besto av grus. Det ble også registrert steinbunn ved stasjonen. Foto: Aqua Kompetanse AS.

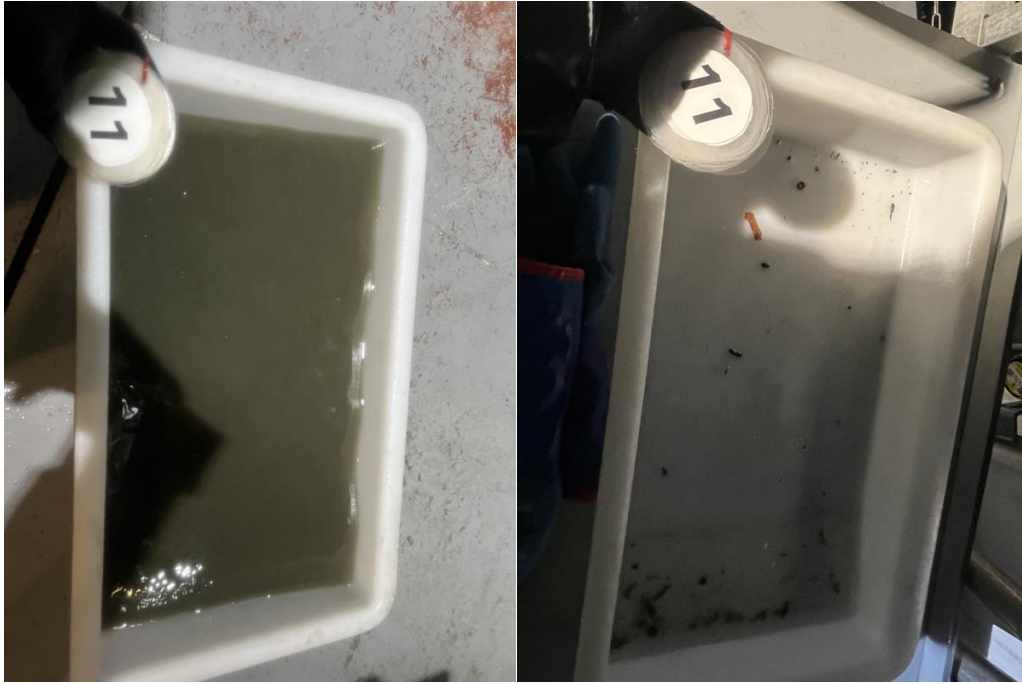
Figur 9: Bilder som viser sedimentet fra stasjon 11 før og etter siling. Sedimentet besto av silt og sand. Det ble også registrert fjellbunn på stasjonen. Foto: Aqua Kompetanse AS.

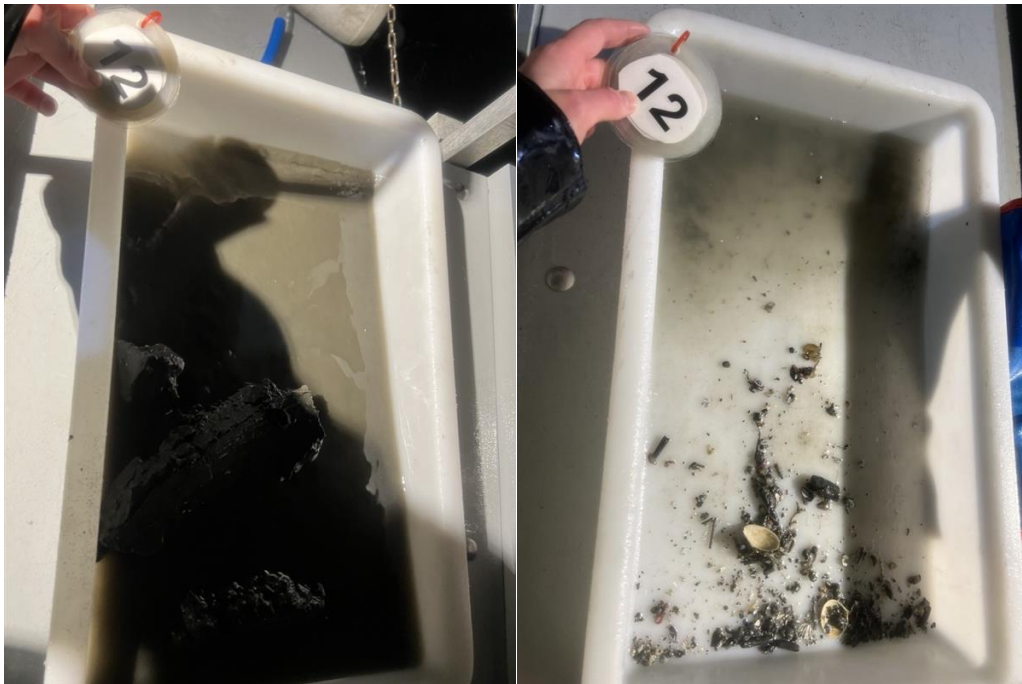
Figur 10: Bildet som viser sedimentet fra stasjon 12 før og etter siling. Sedimentet besto av leire, silt og sand. Foto: Aqua Kompetanse AS.

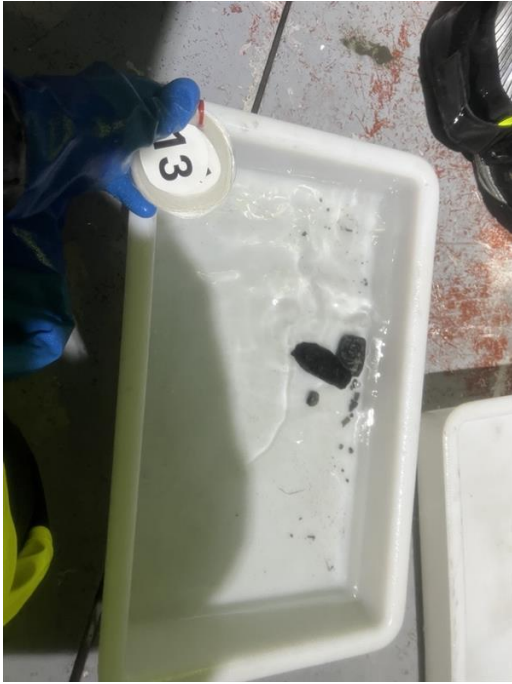
Figur 13: *Bilde som viser sedimentet fra stasjon 13. Sedimentet besto av strø av grus på steinbunn. Det ble også registrert fôrrester og fekalier på stasjonen. Foto: Aqua Kompetanse AS.*

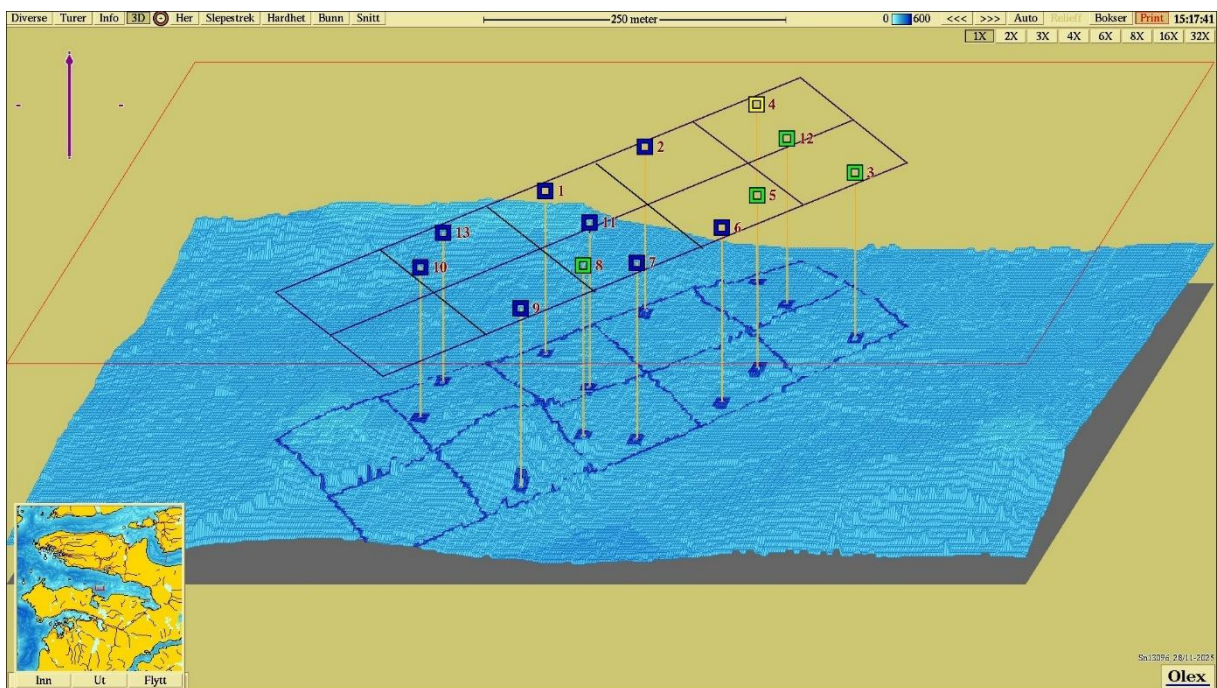
Figur 3: Tredimensjonalt isometrisk bunnkart med anleggssomriss og stasjoner. Stasjonene er markert med farge etter hva slags tilstand de har jamfør NS 9410:2016. Målestokk vises øverst i bildet. Kartdatum WGS84. Kilde: Olex.
