# **B-undersøkelse**

## **Lokalitet MOVIKODDEN N (33657)**

**Lokalitetstilstand 1**

Rapport ID 21003

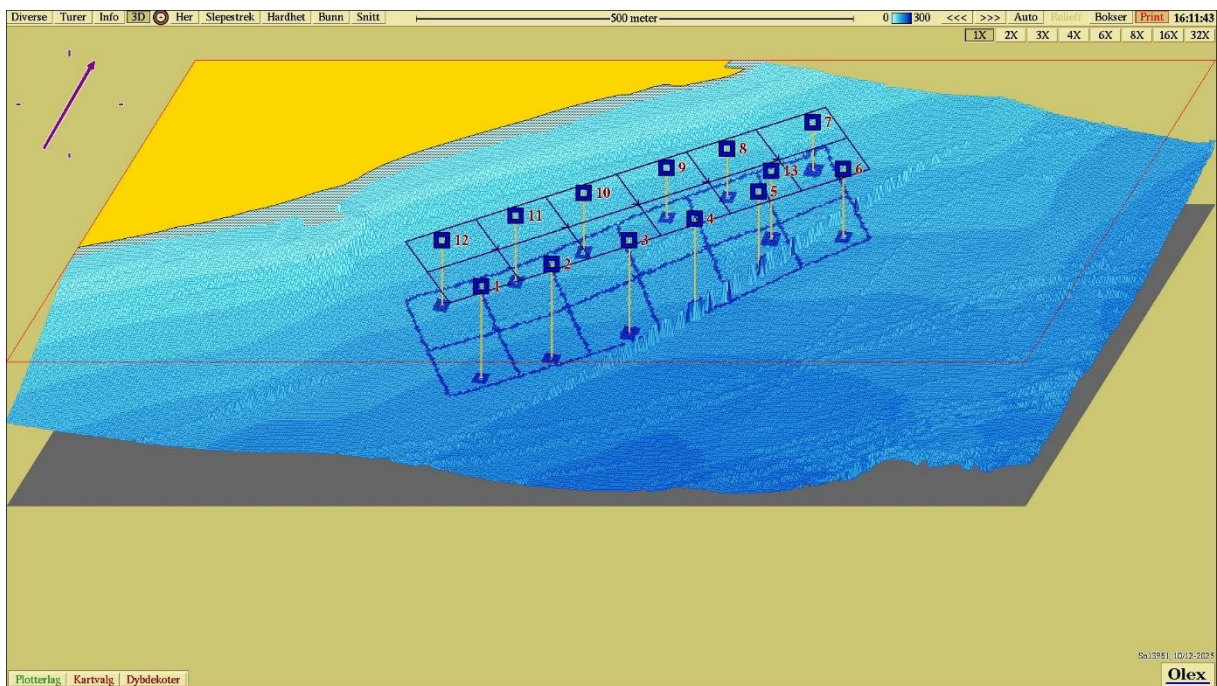
**Figur 3:** Tredimensjonalt isometrisk bunnkart med anleggsomriss og stasjoner. Stasjonene er markert med farge etter hva slags tilstand de har jamført NS 9410:2016. Målestokk vises øverst i bildet. Kartdatum WGS84. Kilde: Olex.

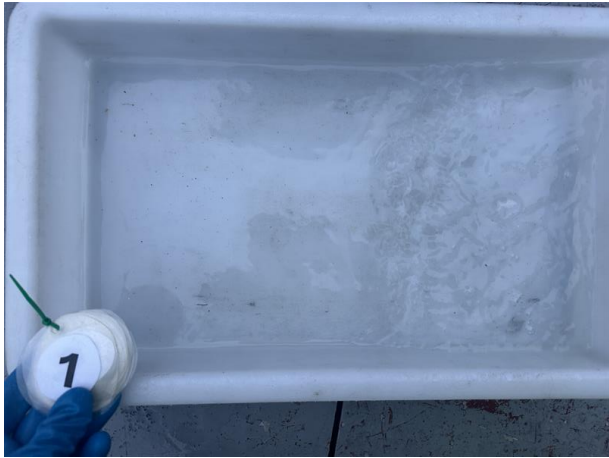
**Figur 1:** *Bilde som viser grabbinholdet ved stasjon 1. Det ble registrert fjellbunn ved stasjonen. Foto: Aqua Kompetanse AS.*

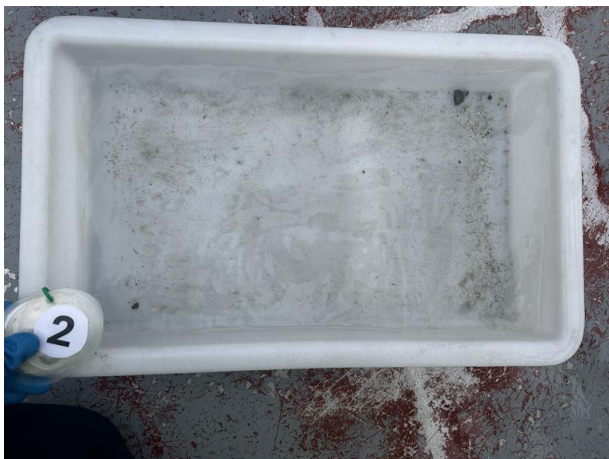
**Figur 2:** *Bilde som viser grabbinholdet ved stasjon 2. Det ble registrert strø av sand over fjellbunn ved stasjonen. Foto: Aqua Kompetanse AS.*

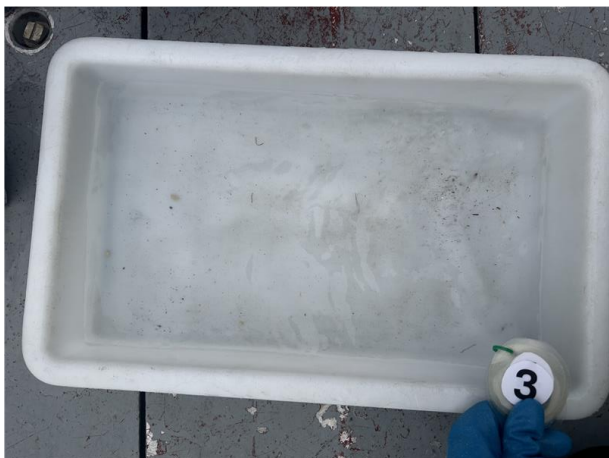
**Figur 3:** *Bilde som viser grabbinholdet ved stasjon 3. Det ble registrert fjellbunn ved stasjonen. Foto: Aqua Kompetanse AS.*

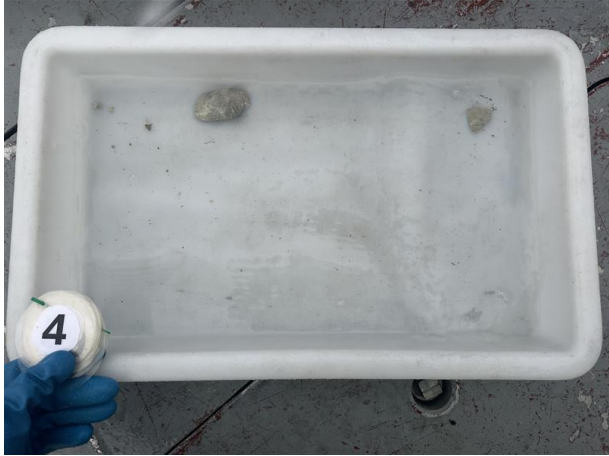
**Figur 4:** *Bilde som viser grabbinnholdet ved stasjon 4. Det ble registrert fjellbunn ved stasjonen. Foto: Aqua Kompetanse AS.*

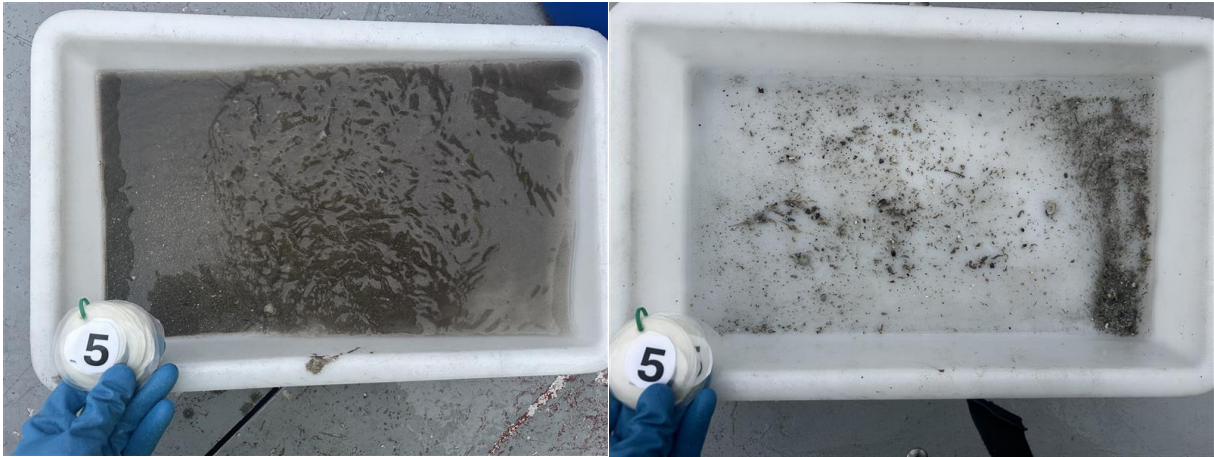
**Figur 5:** *Bilder som viser sedimentet fra stasjon 5 før og etter siling. Sedimentet besto av silt, sand og grus. Foto: Aqua Kompetanse AS.*

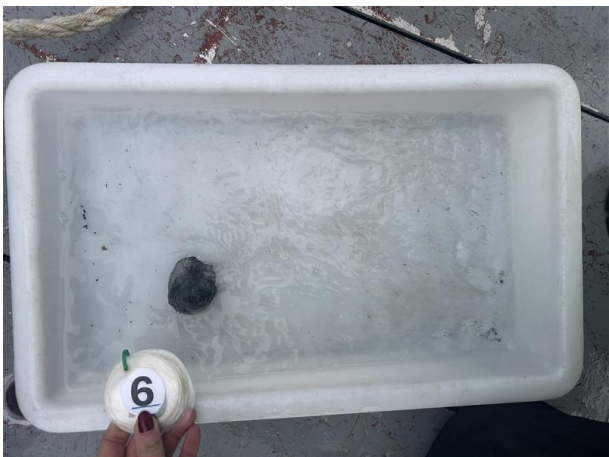
**Figur 6:** *Bilde som viser grabbinnholdet ved stasjon 6. Det ble registrert steinbunn ved stasjonen. Foto: Aqua Kompetanse AS.*

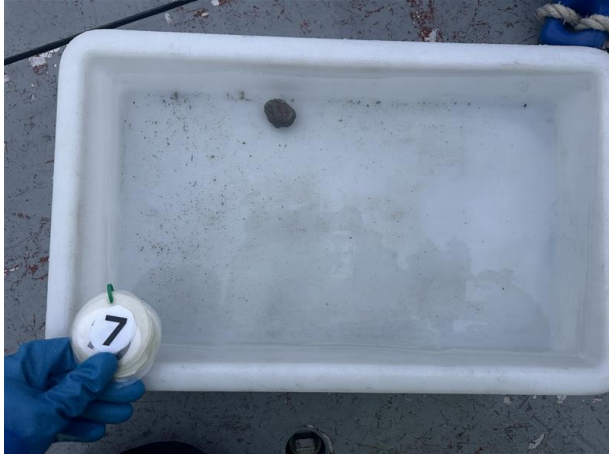
**Figur 7:** *Bilde som viser grabbinholdet ved stasjon 7. Det ble registrert steinbunn ved stasjonen. Foto: Aqua Kompetanse AS.*

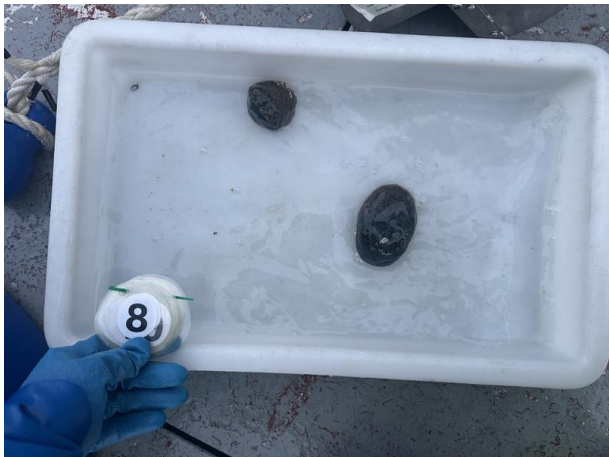
**Figur 8:** *Bilde som viser grabbinholdet ved stasjon 8. Det ble registrert steinbunn ved stasjonen. Foto: Aqua Kompetanse AS.*

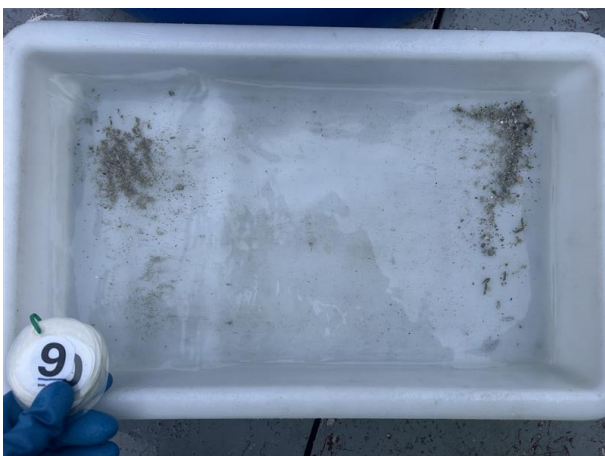
**Figur 9:** *Bilde som viser grabbinholdet ved stasjon 9. Det ble registrert strø av sand over fjellbunn ved stasjonen. Foto: Aqua Kompetanse AS.*

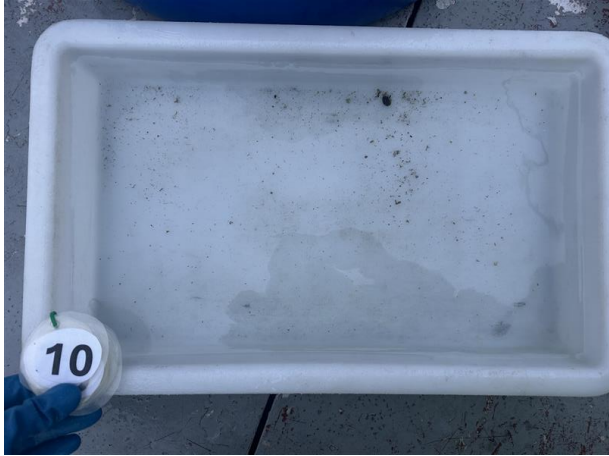
**Figur 10:** Bilde som viser grabbinholdet ved stasjon 10. Det ble registrert fjellbunn ved stasjonen. Foto: Aqua Kompetanse AS.

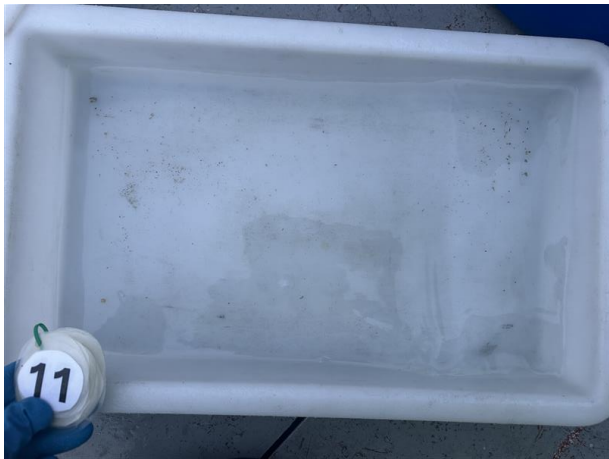
**Figur 11:** Bilde som viser grabbinholdet ved stasjon 11. Det ble registrert fjellbunn ved stasjonen. Foto: Aqua Kompetanse AS.

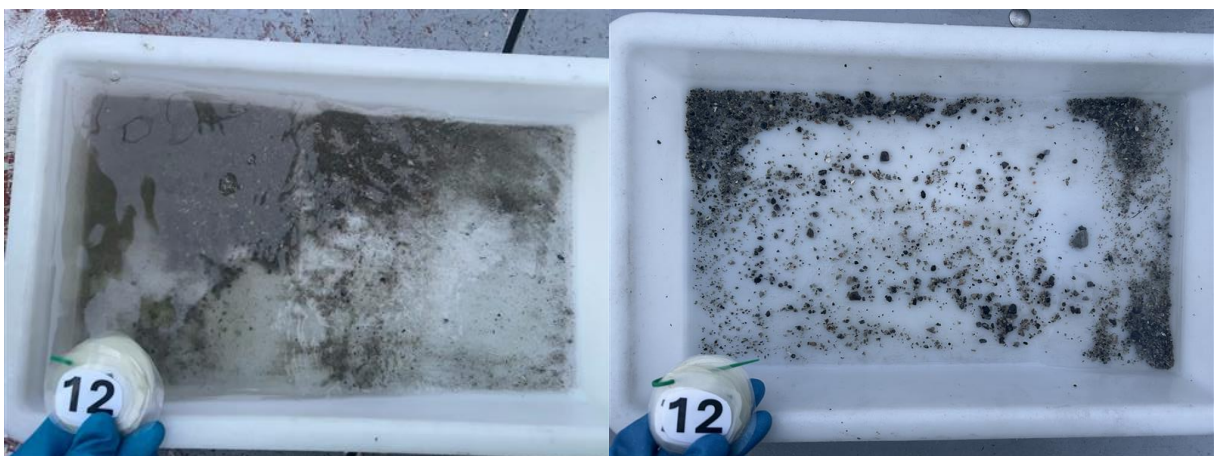
**Figur 12:** Bilder som viser sedimentet fra stasjon 12 før og etter siling. Sedimentet besto av silt og grus. Det ble også registrert steinbunn ved stasjonen. Foto: Aqua Kompetanse AS.

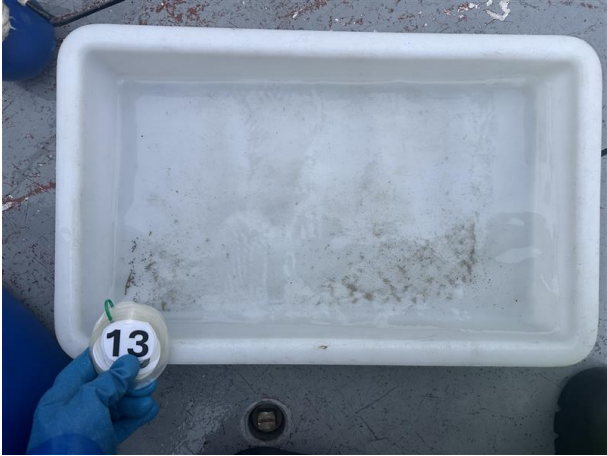
**Figur 13:** Bilde som viser grabbinholdet ved stasjon 13. Det ble registrert strø av sand over fjellbunn ved stasjonen. Foto: Aqua Kompetanse AS.
