# **B-undersøkelse**

## **Lokalitet GJERDEVIKSFLUA (10324)**

**Lokalitetstilstand 3**

Rapport ID 21456

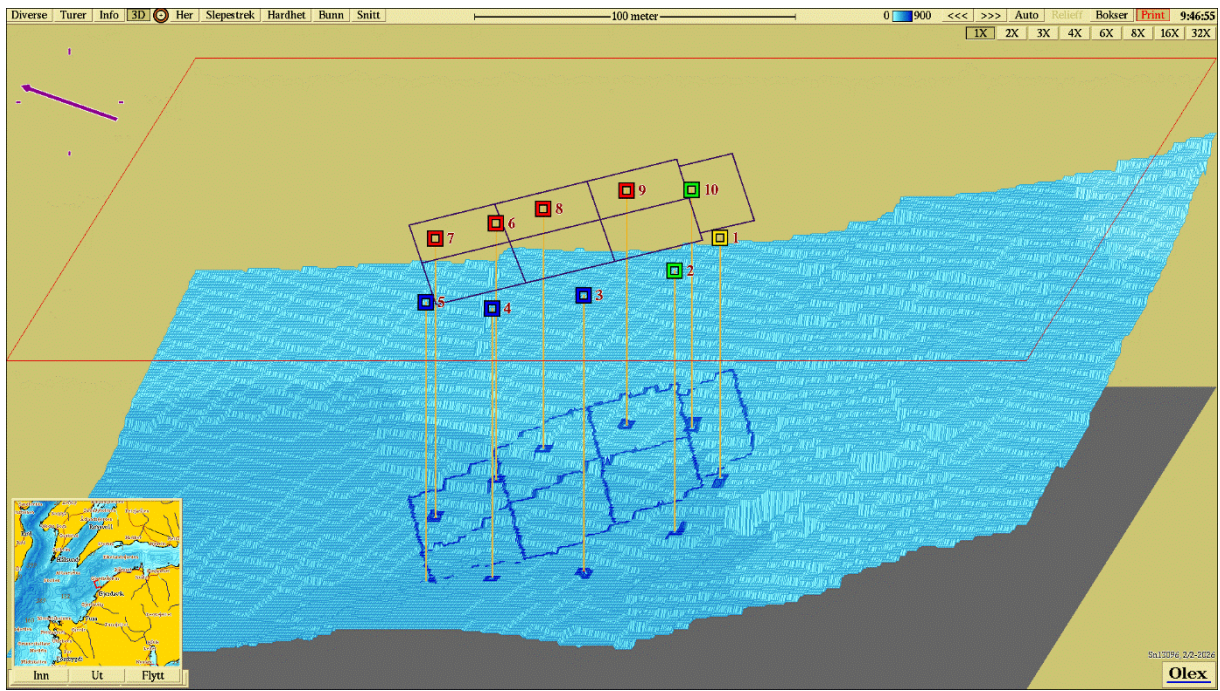
**Figur 3:** Tredimensjonalt isometrisk bunnkart med anleggsomriss og stasjoner. Stasjonene er markert med farge etter hva slags tilstand de har jamfør NS 9410:2016. Målestokk vises øverst i bildet. Kartdatum WGS84. Kilde: Olex.

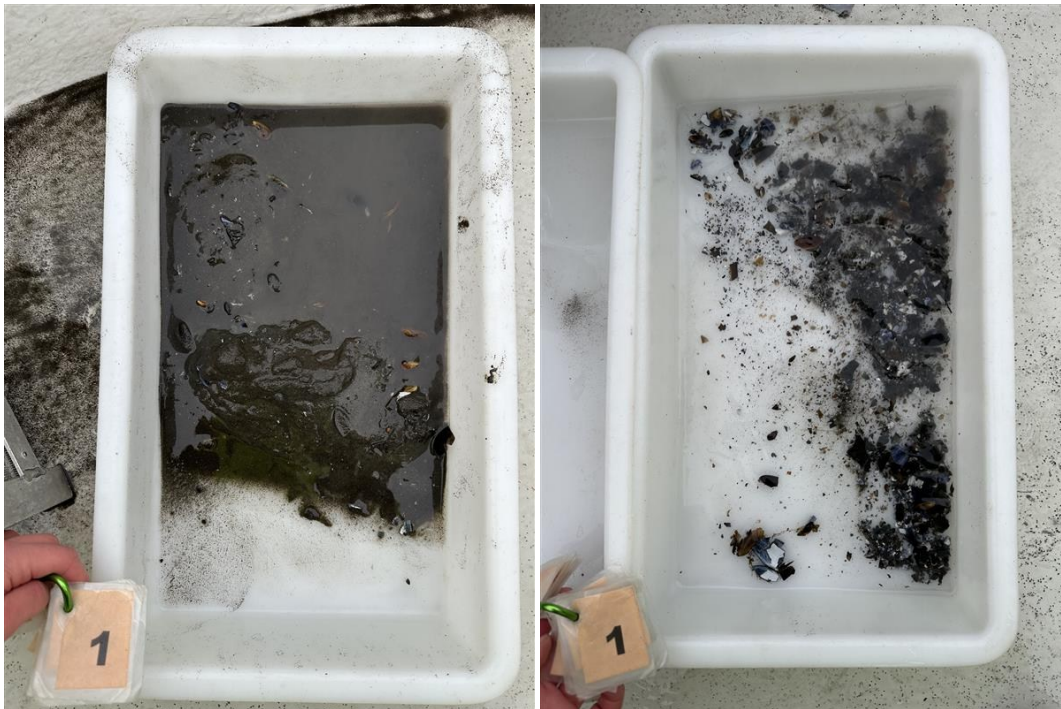
**Figur 1:** Bilder som viser sedimentet fra stasjon 1 før og etter siling. Sedimentet besto av silt og sand. Foto: Aqua Kompetanse AS.

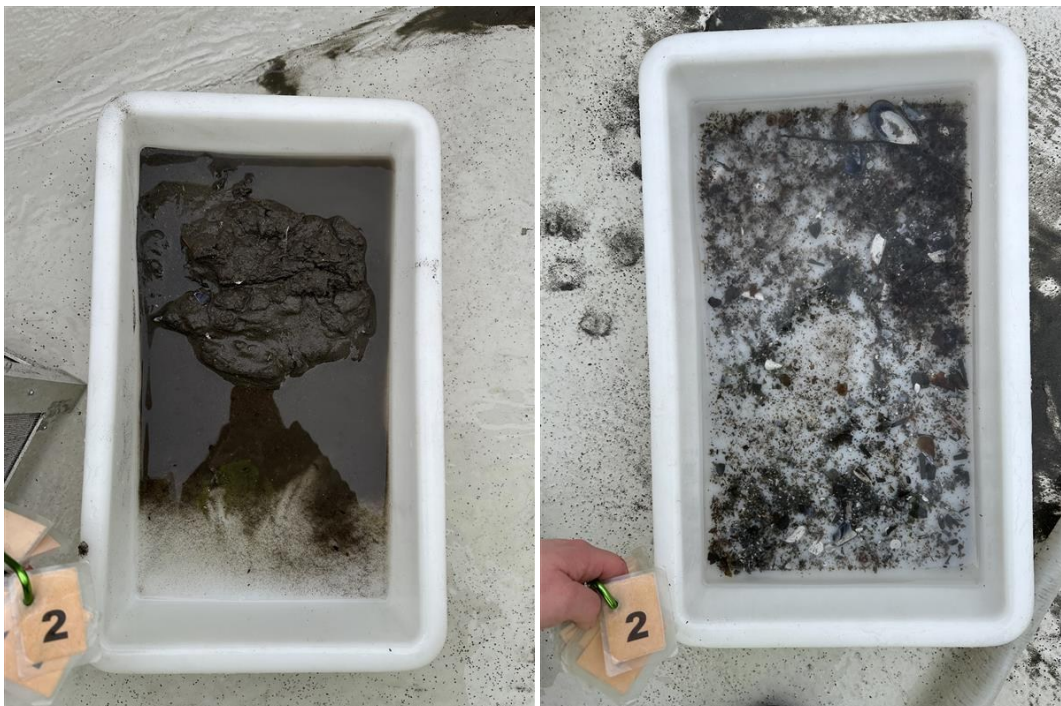
**Figur 2:** Bilder som viser sedimentet fra stasjon 2 før og etter siling. Sedimentet besto av silt og sand. Foto: Aqua Kompetanse AS.

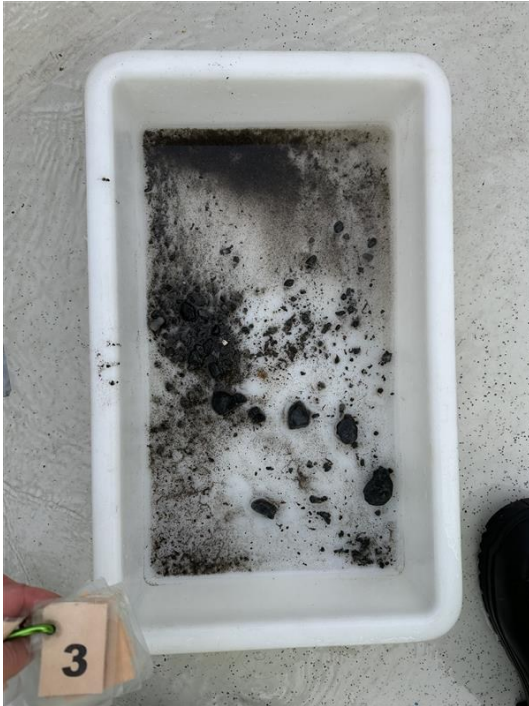
Prøvepunkt	Kommentar
1	
2	
3	Stein i åpning. For lite sediment for elektrokjemiske målinger. 3/5 poeng ble gitt til steinbunn.
4	Hardbunn x2
5	Tom grabb
6	
7	
8	Spylte ikke pga gass.
9	Lite sediment 1. gang. Spylte ikke pga gass.

**Figur 3:** Bilde som viser sedimentet fra stasjon 3. Sedimentet besto av silt og grus. Det ble registrert steinbunn ved stasjonen. Foto: Aqua Kompetanse AS.

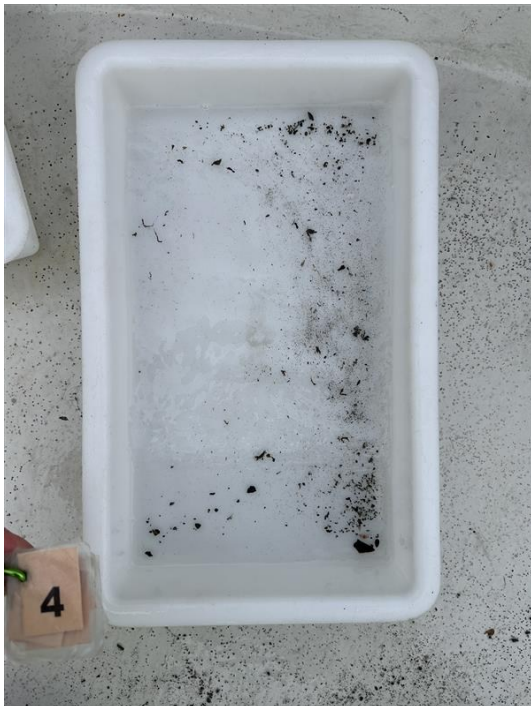
**Figur 4:** Bilde som viser grabbinholdet stasjon 4. Det ble registrert strø av grus på fjellbunn. Foto: Aqua Kompetanse AS.

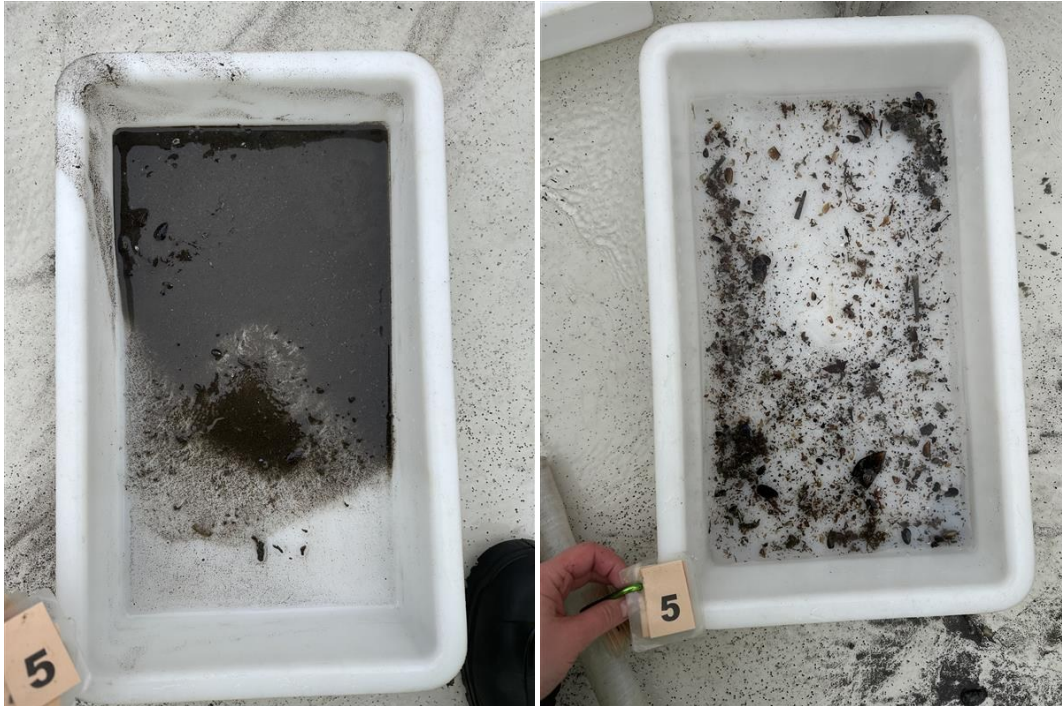
**Figur 5:** Bilder som viser sedimentet fra stasjon 5 før og etter siling. Sedimentet besto av silt. Foto: Aqua Kompetanse AS.

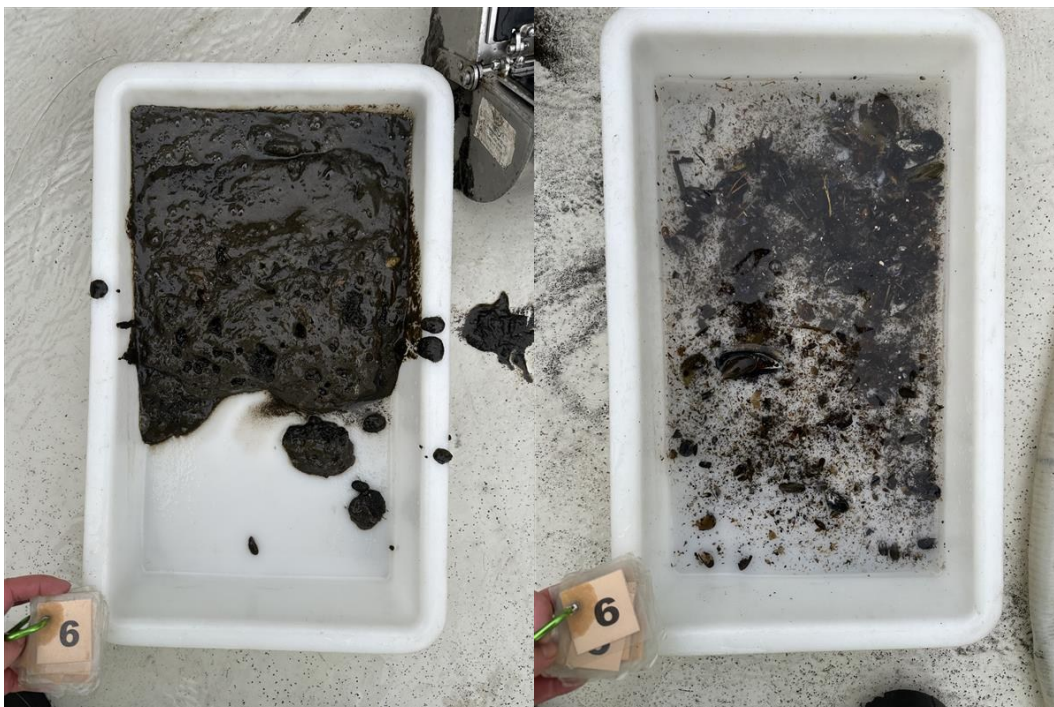
**Figur 6:** Bilder som viser sedimentet fra stasjon 6 før og etter siling. Sedimentet besto av silt. Det ble registrert rester av fôr og fekalier ved stasjonen. Foto: Aqua Kompetanse AS.

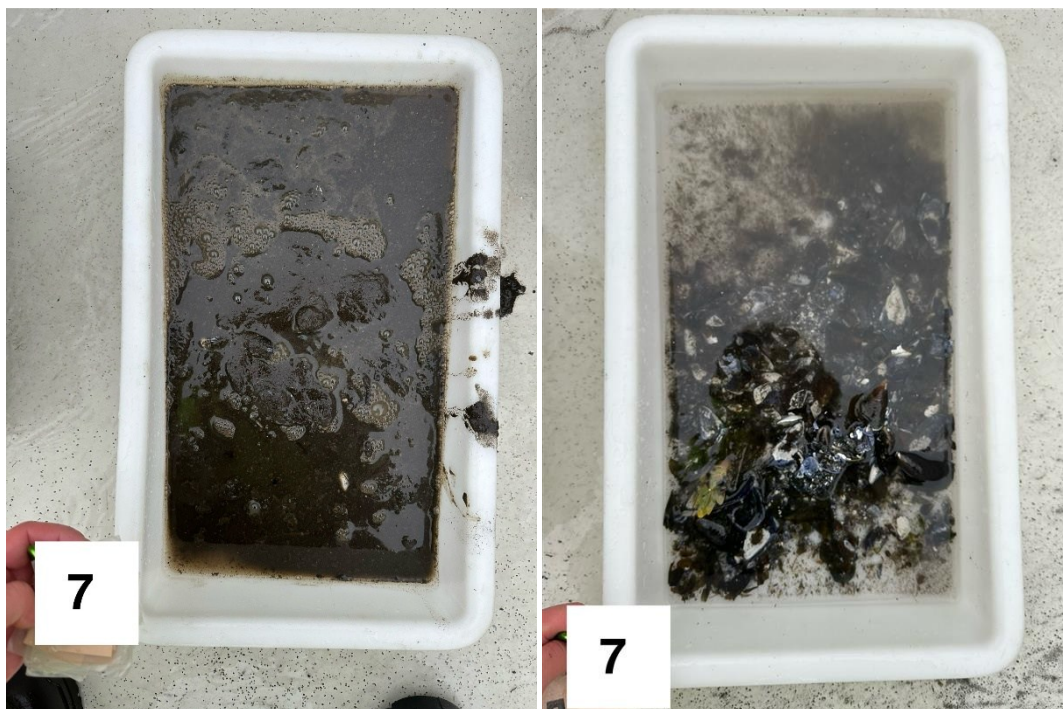
**Figur 7:** Bilder som viser sedimentet fra stasjon 7 før og etter siling. Sedimentet besto av silt. Foto: Aqua Kompetanse AS.

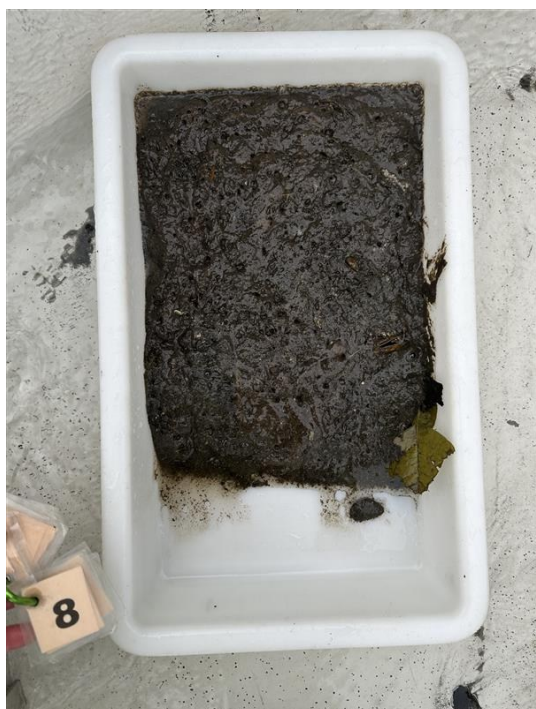
**Figur 8:** Bilde som viser sedimentet fra stasjon 8. Prøven ble ikke spylt pga.  $H_2S$ -gass. Sedimentet besto av silt. Det ble registrert rester av fôr og fekalier ved stasjonen. Foto: Aqua Kompetanse AS.

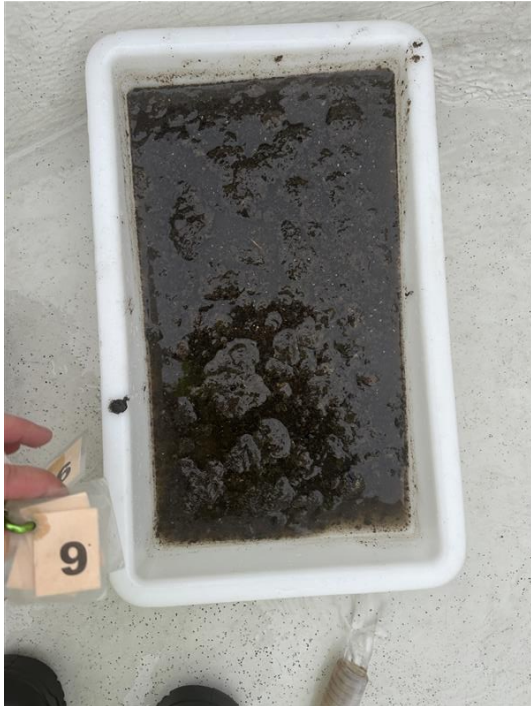
**Figur 9:** Bilde som viser sedimentet fra stasjon 9. Prøven ble ikke spylt pga.  $H_2S$ -gass. Sedimentet besto av silt. Det ble registrert rester av fôr ved stasjonen. Foto: Aqua Kompetanse AS.

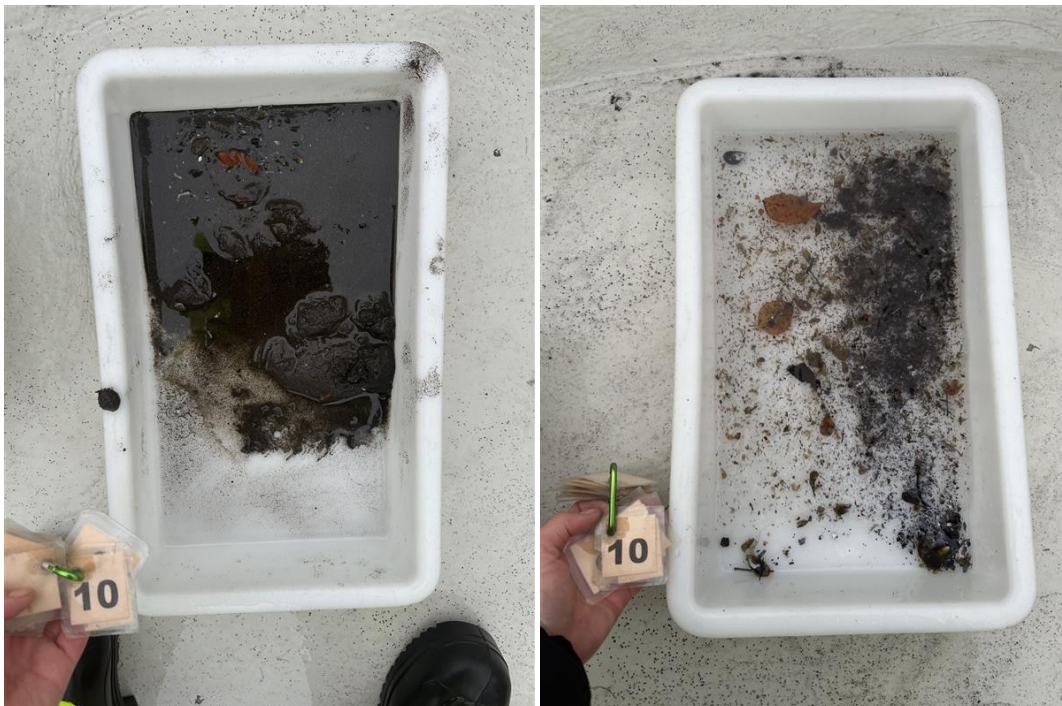
**Figur 10:** Bilder som viser sedimentet fra stasjon 10 før og etter siling. Sedimentet besto av silt og sand. Foto: Aqua Kompetanse AS.
