B-undersøkelse

Lokalitet SLØNGA (45231)

Rapport ID 21531

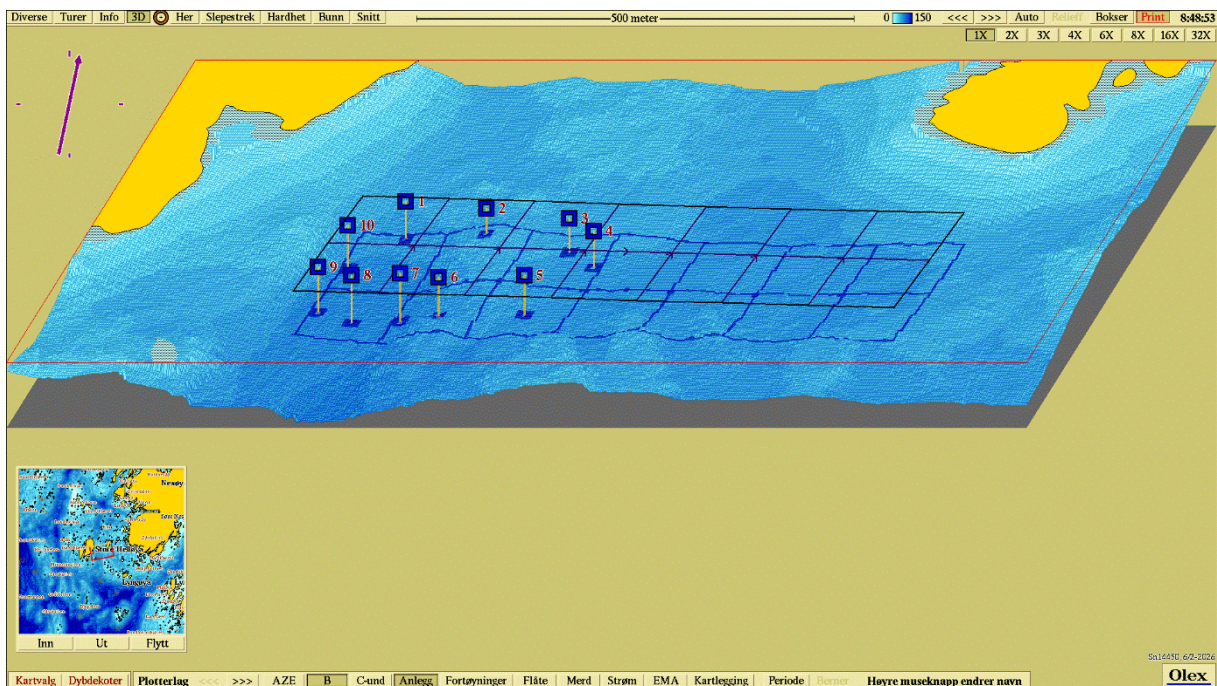
Figur 3: Tredimensjonalt isometrisk bunnkart med anleggssomriss og stasjoner. Stasjonene er markert med farge etter hva slags tilstand de har jamfør NS 9410:2016. Målestokk vises øverst i bildet. Kartdatum WGS84. Kilde: Olex.

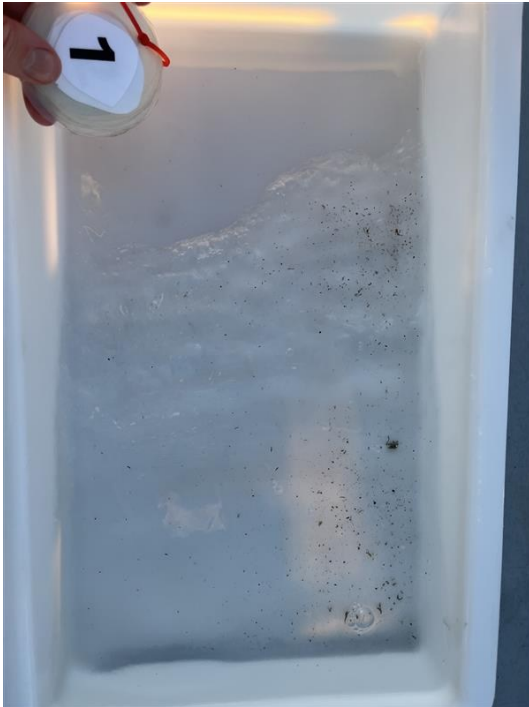
Figur 1: *Bilde som viser grabbprøve fra stasjon 1. Det ble registrert fjellbunn ved stasjonen. Foto: Aqua Kompetanse AS.*

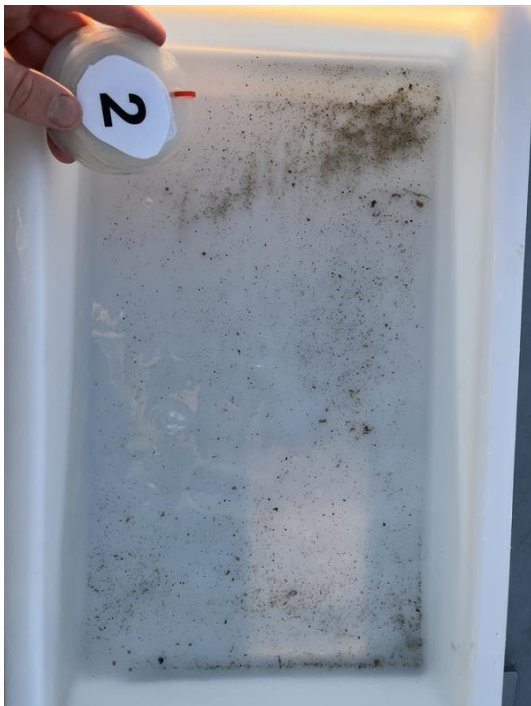
Figur 2: *Bilde som viser sedimentet fra stasjon 2. Sedimentet besto av strø av silt på fjellbunn. Foto: Aqua Kompetanse AS.*

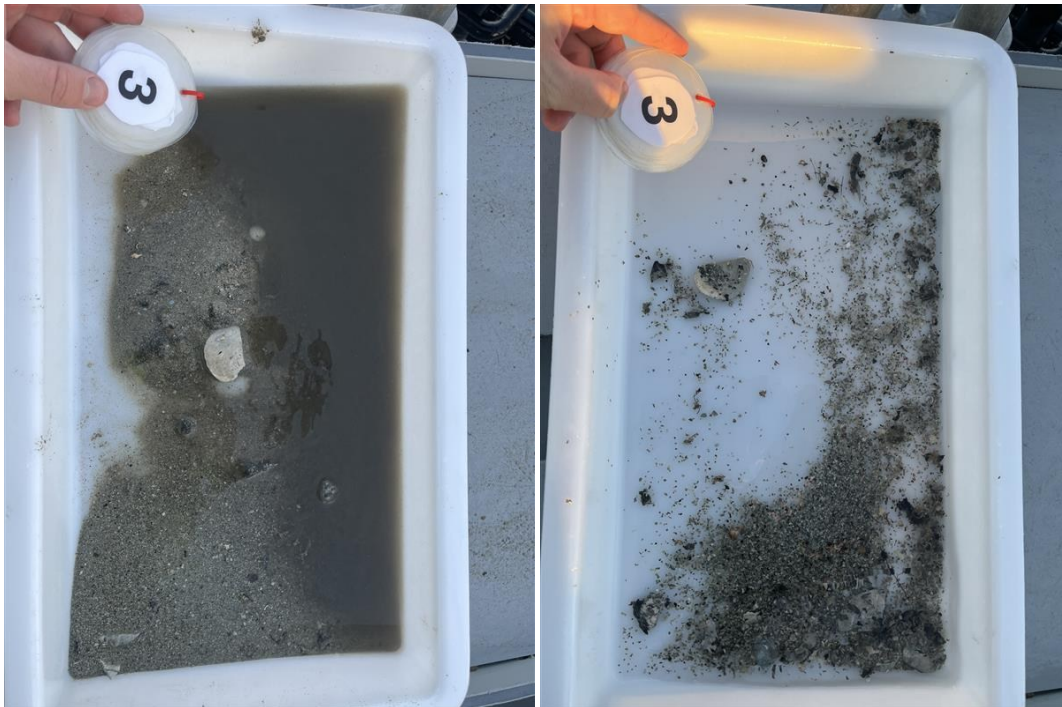
Figur 3: Bilder som viser sedimentet fra stasjon 3 før og etter siling. Sedimentet besto av silt, sand og skjellsand. Foto: Aqua Kompetanse AS.

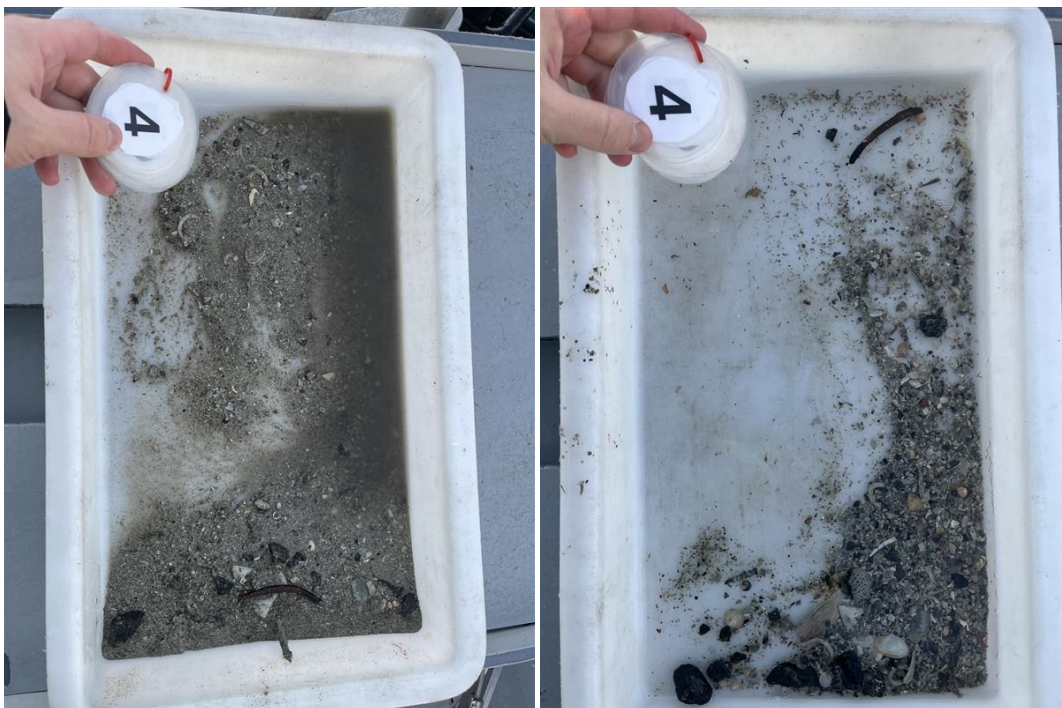
Figur 4: Bilder som viser sedimentet fra stasjon 4 før og etter siling. Sedimentet besto av silt, sand, grus og skjellsand. Foto: Aqua Kompetanse AS.

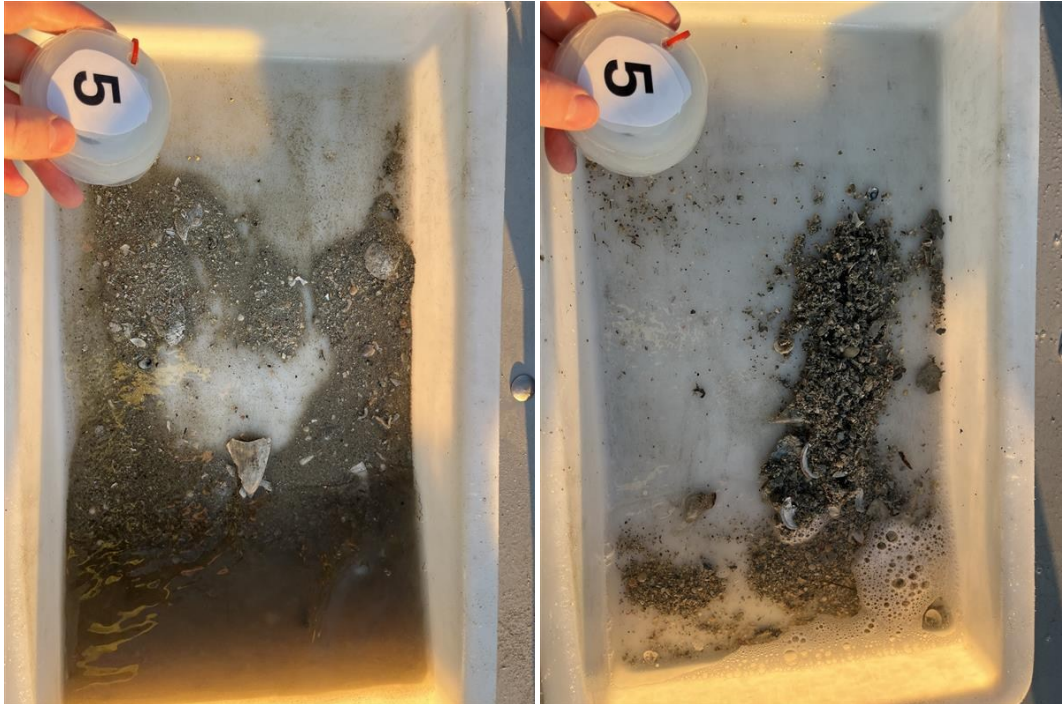
Figur 5: Bilder som viser sedimentet fra stasjon 5 før og etter siling. Sedimentet besto av sand og skjellsand. Det ble også registrert fjellbunn. Foto: Aqua Kompetanse AS.

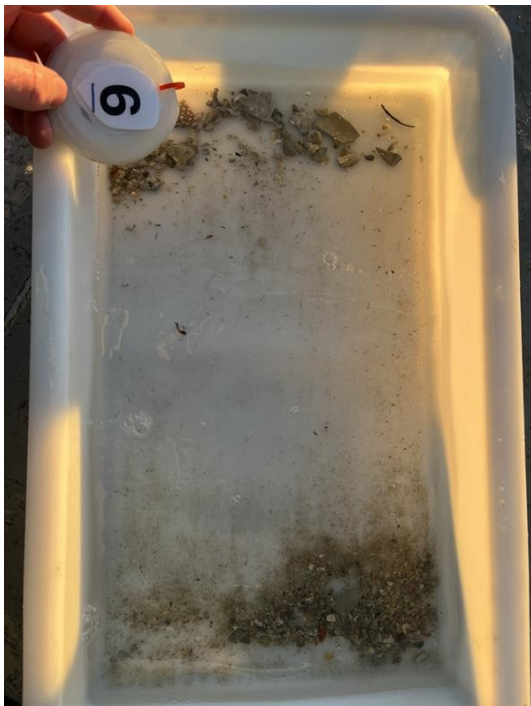
Figur 6: Bilde som viser sedimentet fra stasjon 6. Sedimentet besto av strø av skjellsand på fjellbunn. Foto: Aqua Kompetanse AS.

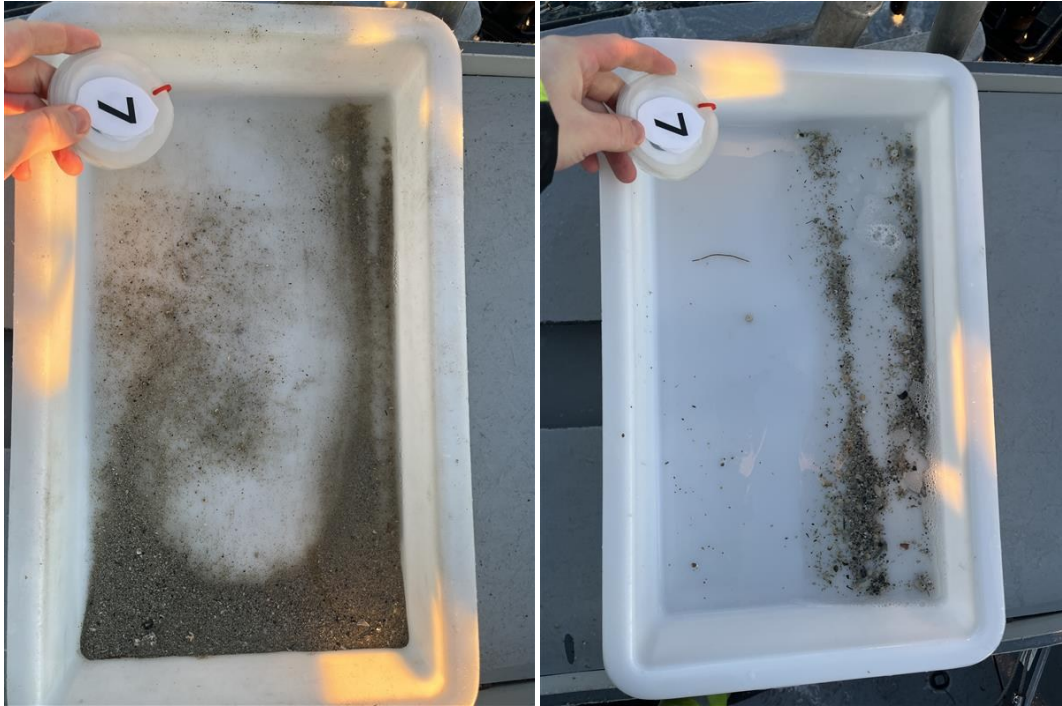
Figur 7: Bilder som viser sedimentet fra stasjon 7 før og etter siling. Sedimentet besto av sand og skjellsand. Det ble også registrert fjellbunn. Foto: Aqua Kompetanse AS.

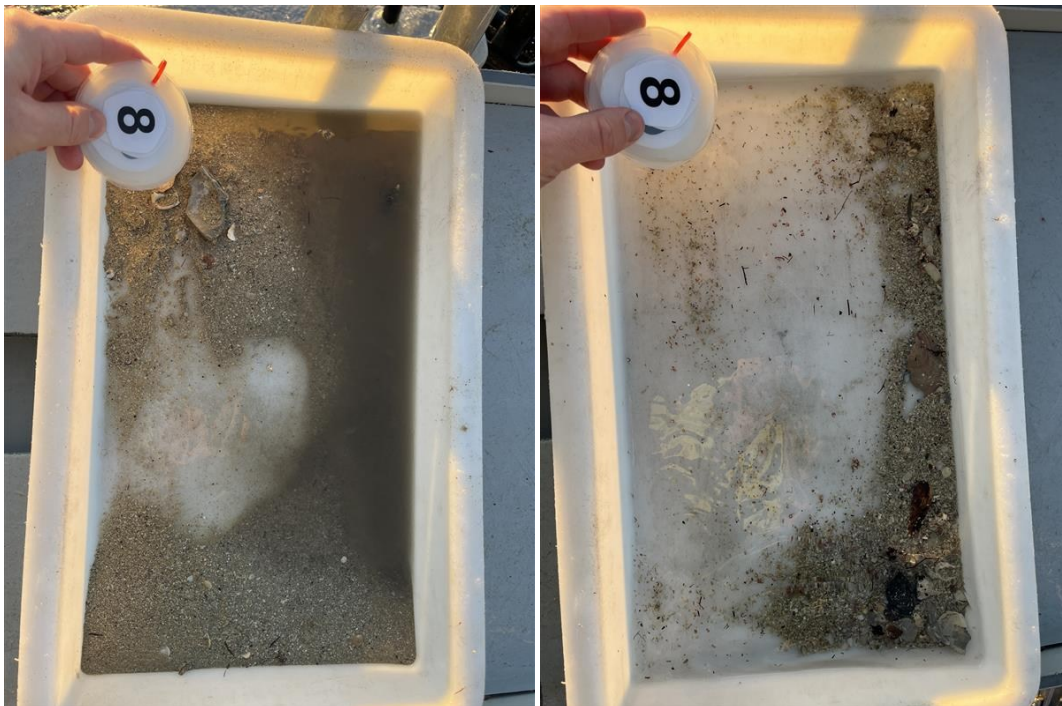
Figur 8: Bilder som viser sedimentet fra stasjon 8 før og etter siling. Sedimentet besto av skjellsand, sand og grus. Foto: Aqua Kompetanse AS.

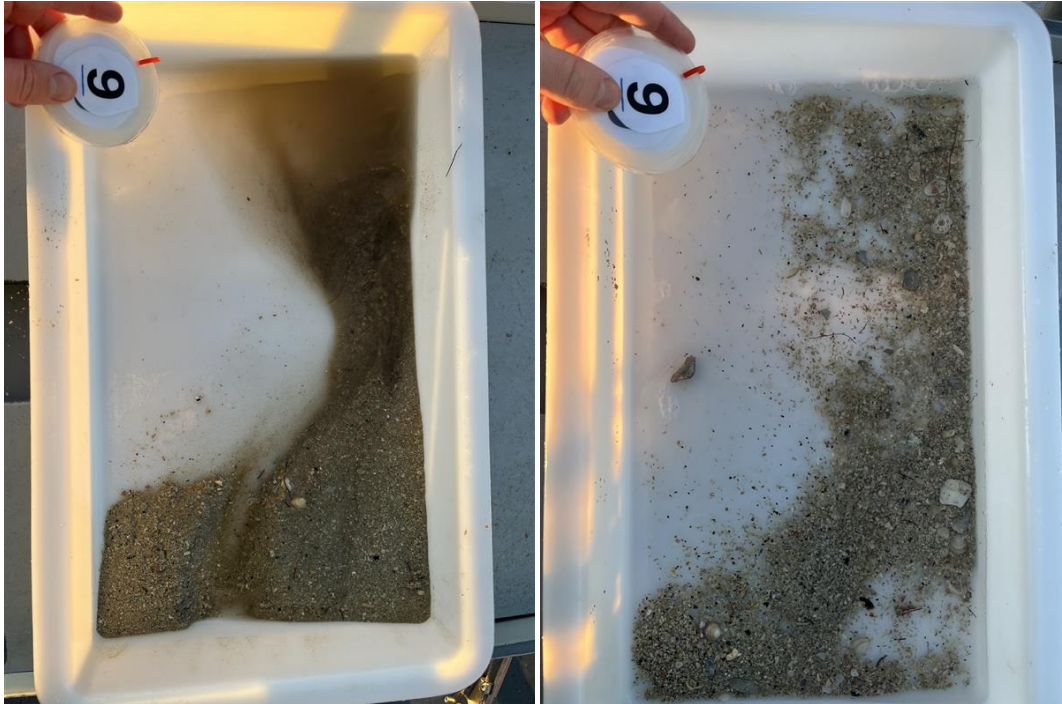
Figur 9: Bilder som viser sedimentet fra stasjon 9 før og etter siling. Sedimentet besto av sand og skjellsand. Foto: Aqua Kompetanse AS.

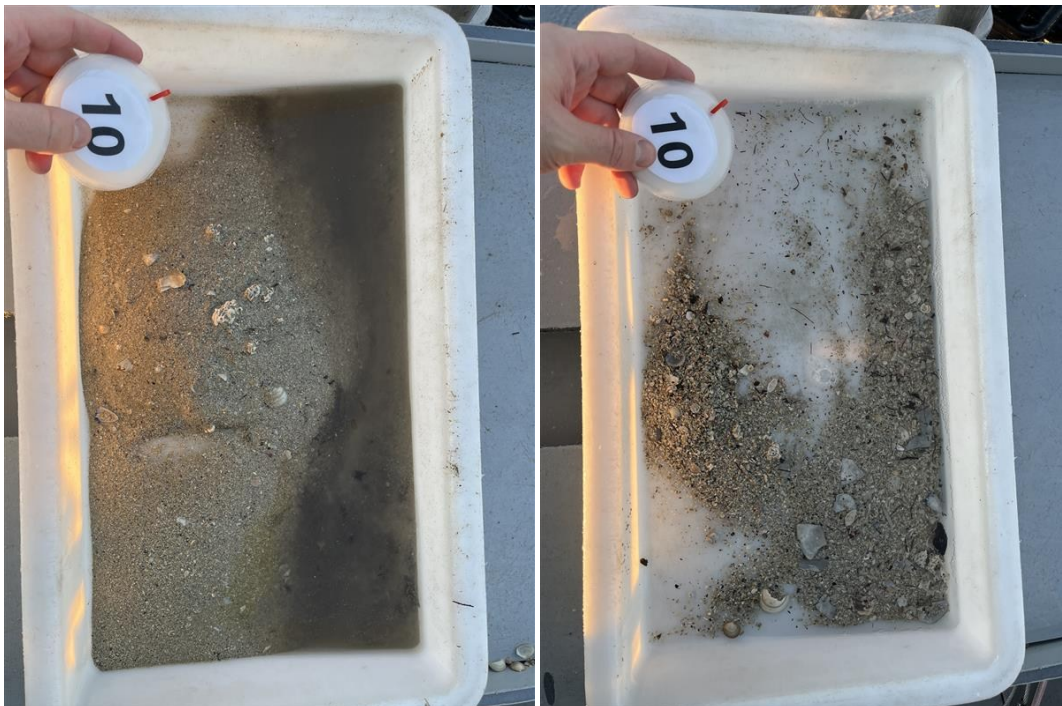
Figur 10: Bilder som viser sedimentet fra stasjon 10 før og etter siling. Sedimentet besto av silt, sand og skjellsand. Foto: Aqua Kompetanse AS.
