# **B-undersøkelse**

## **Lokalitet FYLLINGSNES S (13874)**

**Lokalitetstilstand 2**

Rapport ID 21532

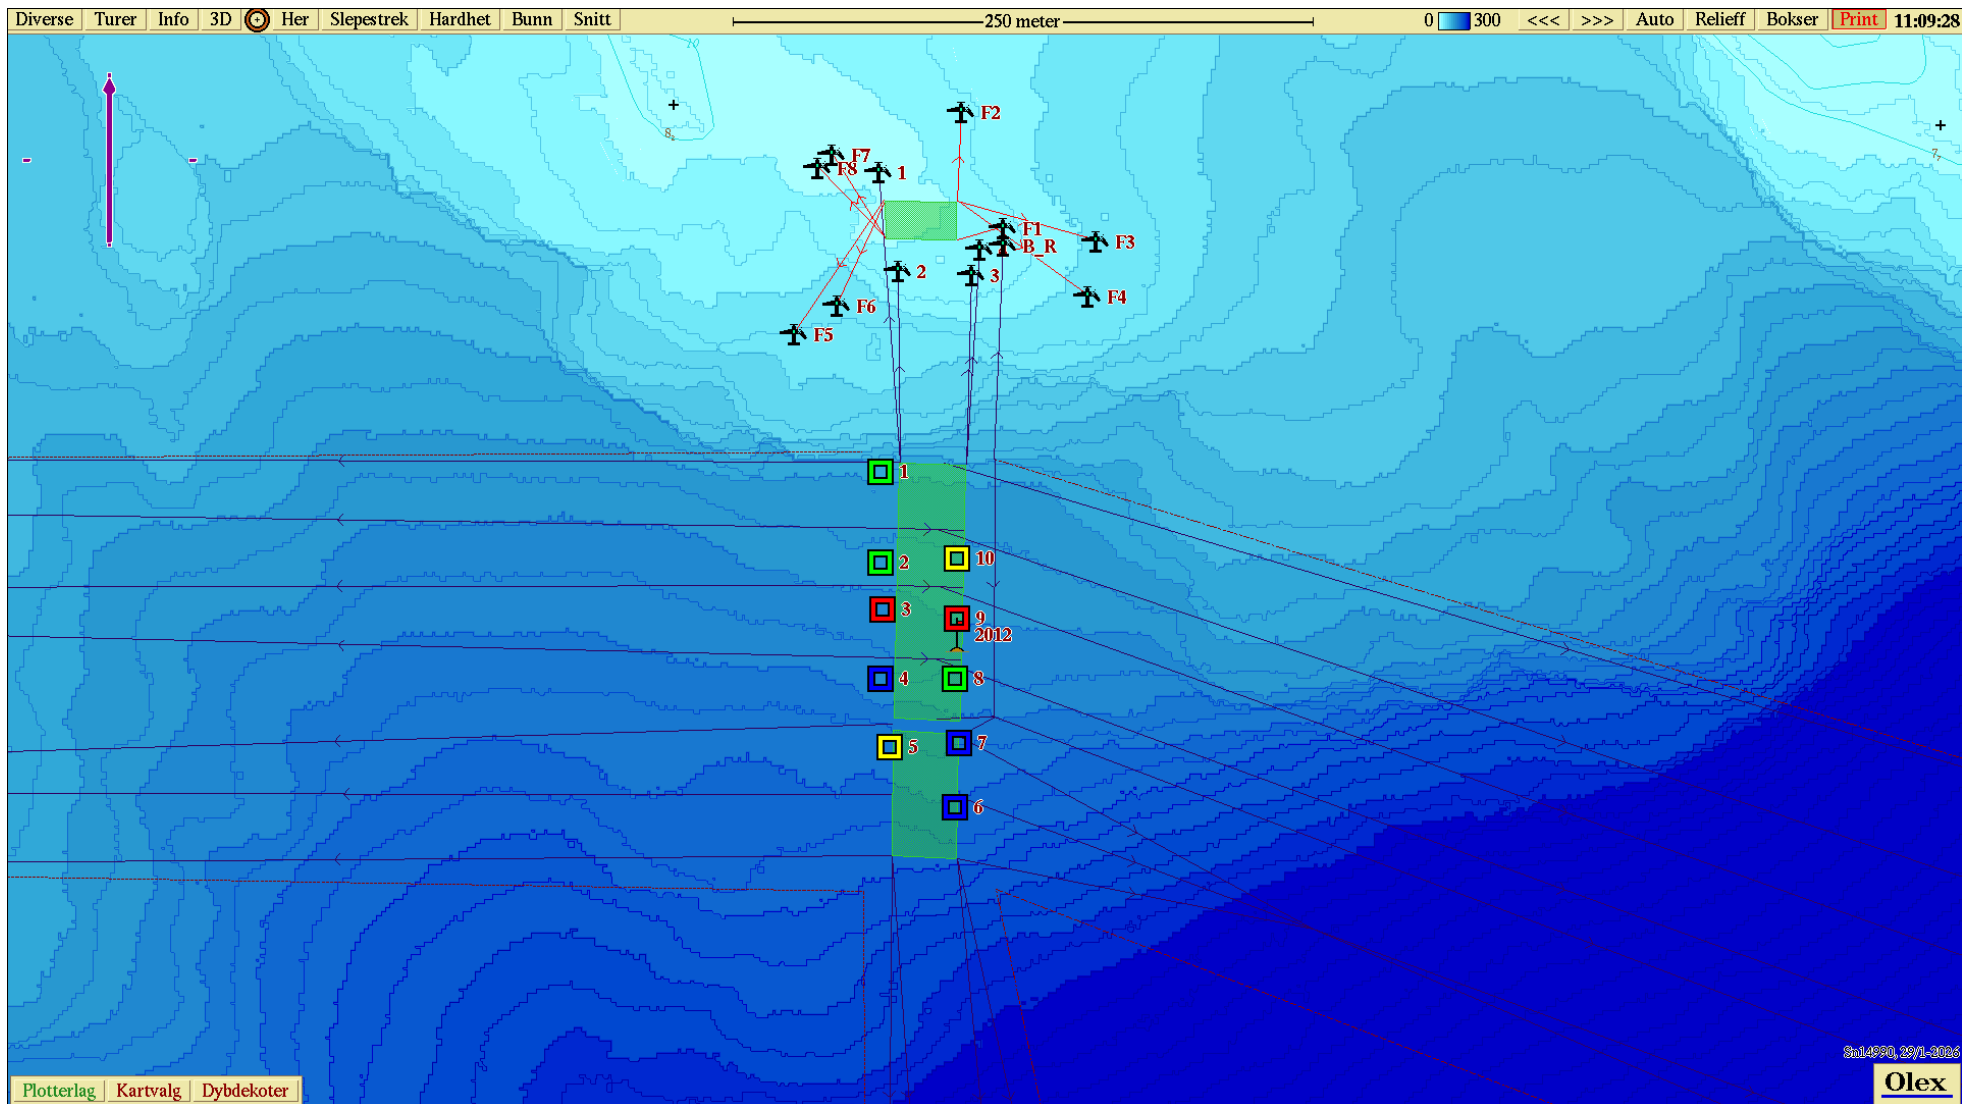
Figur 4. Kartet viser anleggsplasseringen, fortløyningslinjer og prøvestasjoner for B-undersøkelsen. Lilla pil viser kartets orientering, rødt flagg markerer strømmålerens posisjoner. Prøvestasjonene er markert med fargen som representerer stasjonens tilstand (blått kvadrat = 1, grønt kvadrat = 2, gult kvadrat = 3, rødt kvadrat = 4). Kartdatum WGS84.

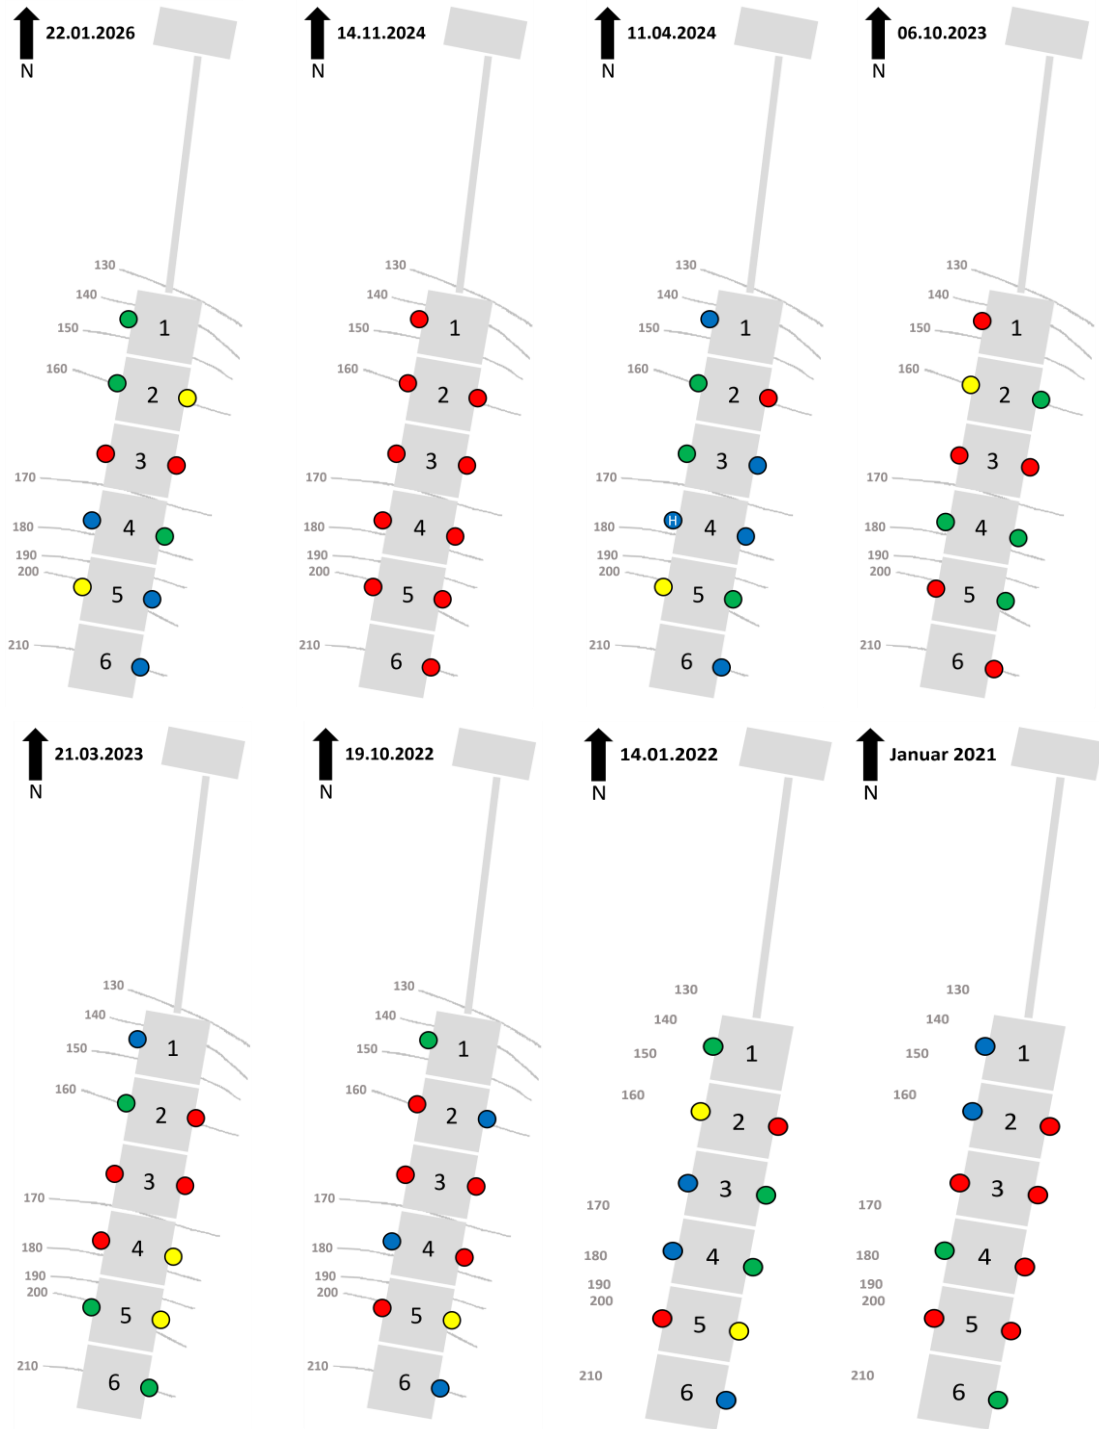
**Figur 6.** Oversikt over tilstanden til enkeltstasjoner ved B-undersøkelsene gjennomført fra 2021 til 2026. Data for foregående undersøkelser er hentet fra historiske rapporter (se referanseliste). Stasjoner med «H» indikerer hardbunnsstasjoner. Kartene er orienterte mot nord. Kilde: Fiskeridirektoratets kartverktøy.

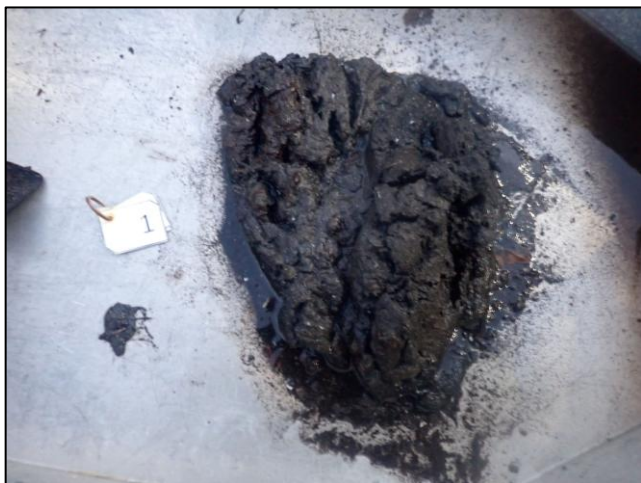
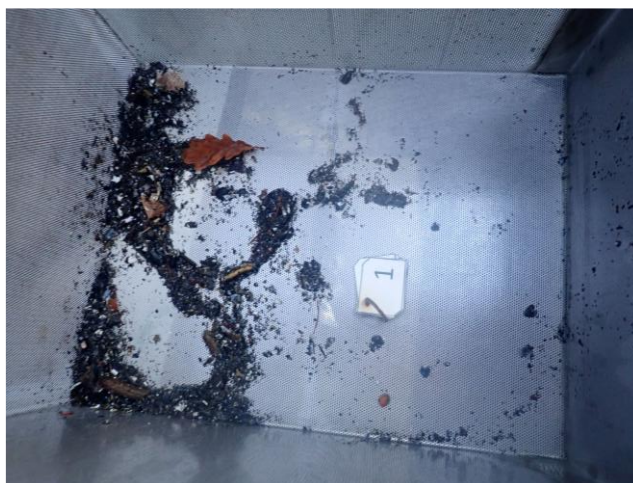
### Prøvepunkt 1

Figur 7. Bilder av sedimentet hentet opp fra prøvepunkt 1. Uvasket prøve til venstre og vasket/silt prøve til høyre.

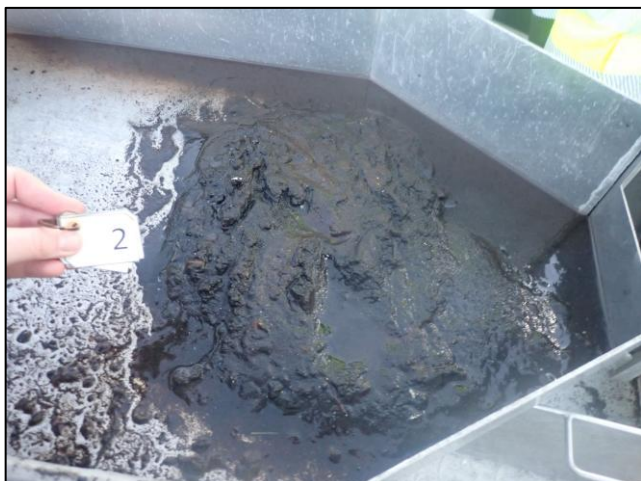
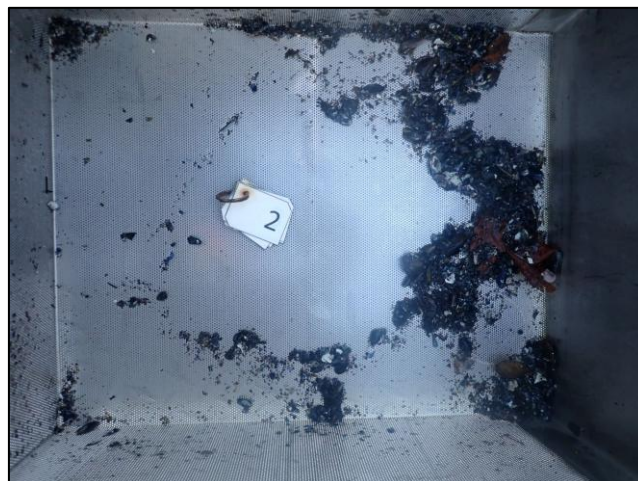
### Prøvepunkt 2

Figur 8. Bilder av sedimentet hentet opp fra prøvepunkt 2. Uvasket prøve til venstre og vasket/silt prøve til høyre.

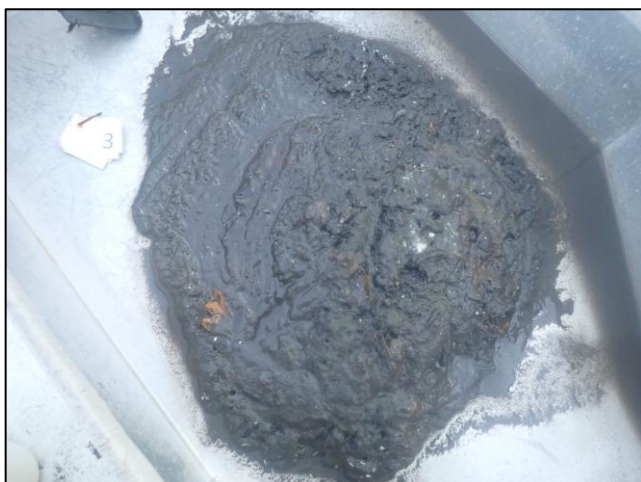
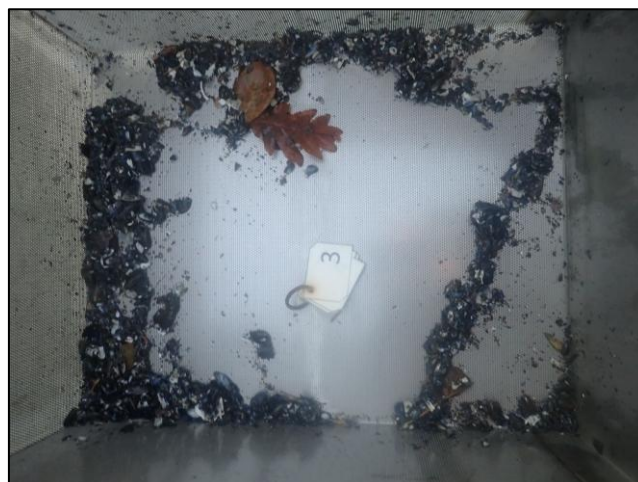
### Prøvepunkt 3

Figur 9. Bilder av sedimentet hentet opp fra prøvepunkt 3. Uvasket prøve til venstre og vasket/silt prøve til høyre.

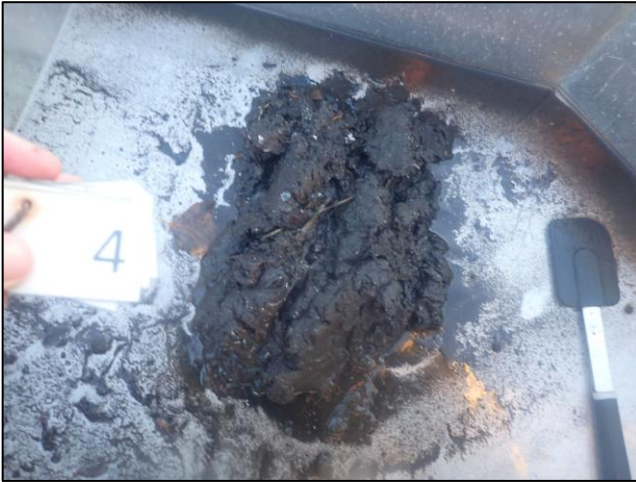
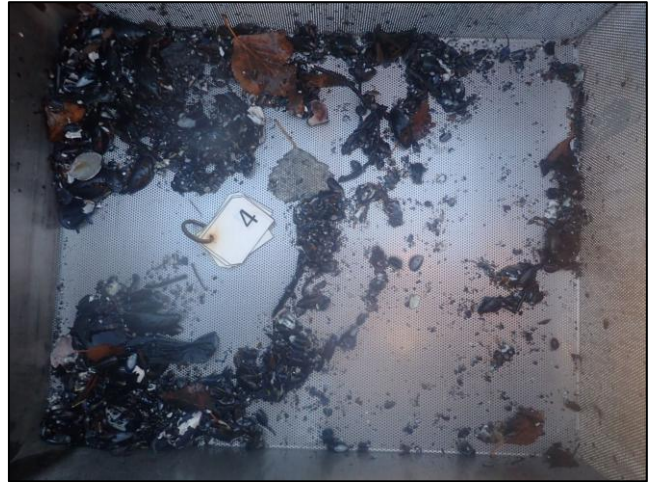
#### Prøvepunkt 4

Figur 10. Bilder av sedimentet hentet opp fra prøvepunkt 4. Uvasket prøve til venstre og vasket/silt prøve til høyre.

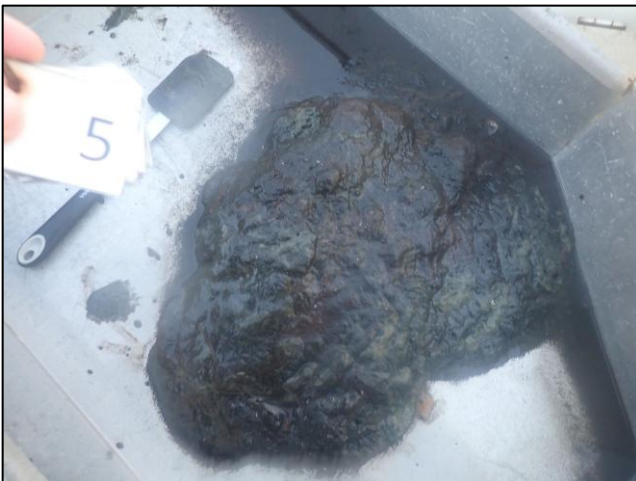
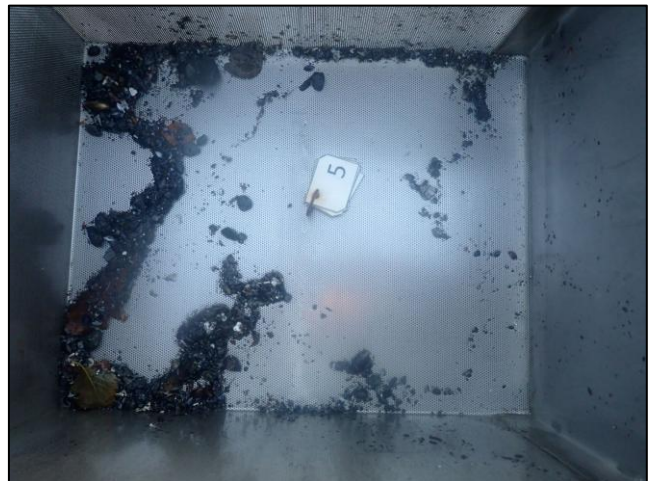
#### Prøvepunkt 5

Figur 11. Bilder av sedimentet hentet opp fra prøvepunkt 5. Uvasket prøve til venstre og vasket/silt prøve til høyre.

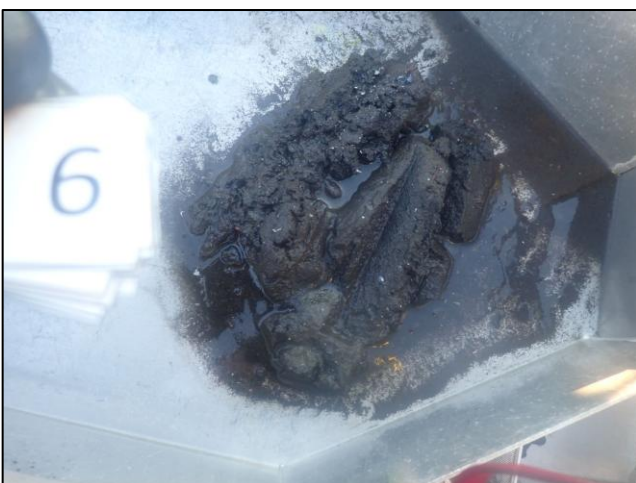
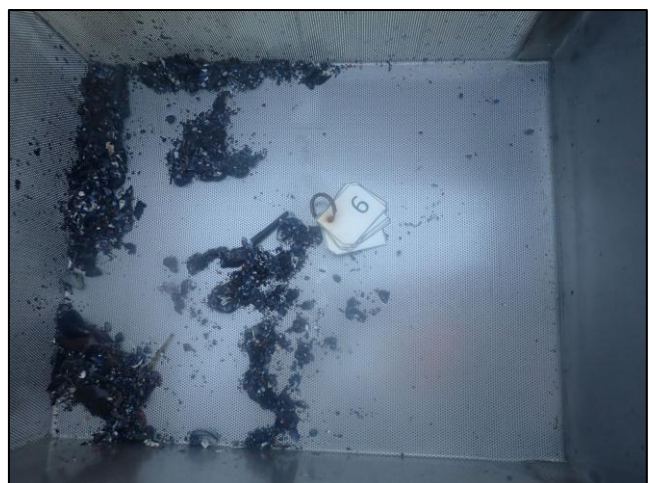
#### Prøvepunkt 6

Figur 12. Bilder av sedimentet hentet opp fra prøvepunkt 6. Uvasket prøve til venstre og vasket/silt prøve til høyre.

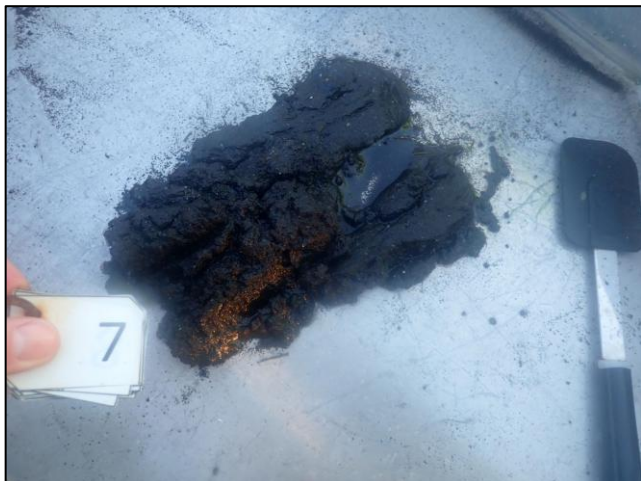
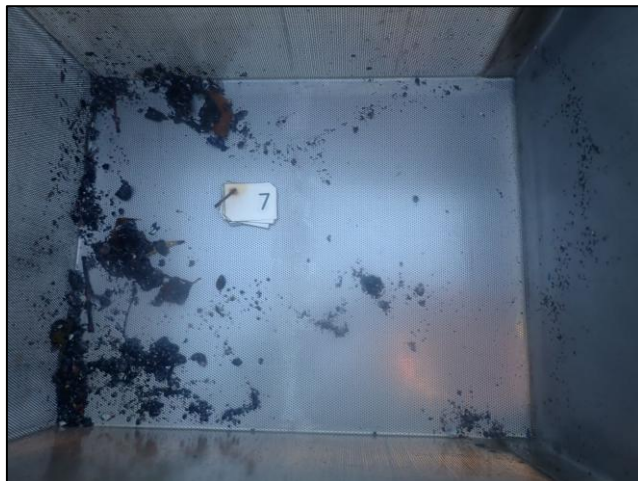
### Prøvepunkt 7

Figur 13. Bilder av sedimentet hentet opp fra prøvepunkt 7. Uvasket prøve til venstre og vasket/silt prøve til høyre.

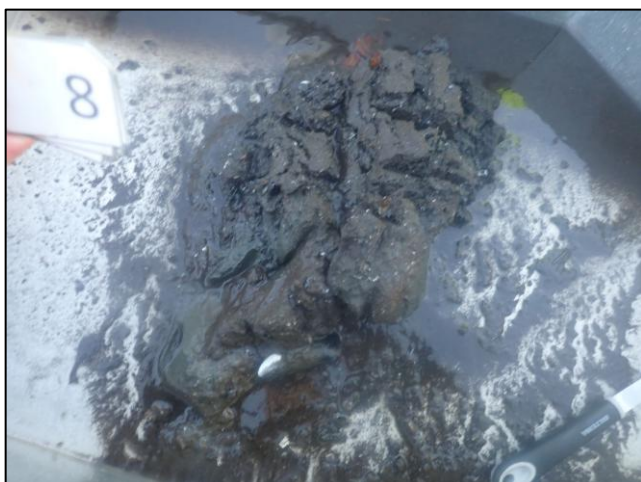
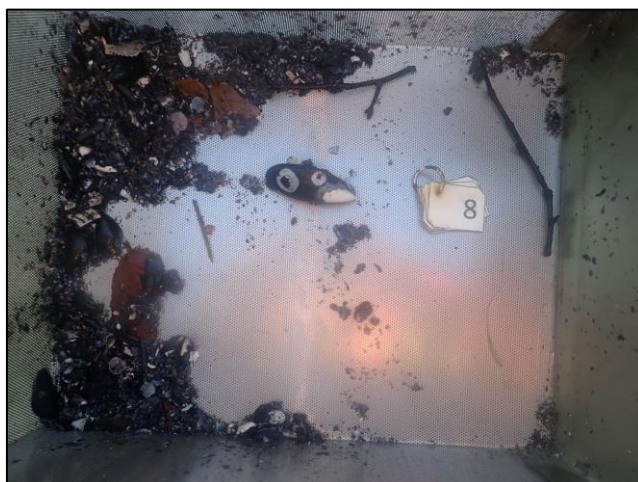
### Prøvepunkt 8

Figur 14. Bilder av sedimentet hentet opp fra prøvepunkt 8. Uvasket prøve til venstre og vasket/silt prøve til høyre.

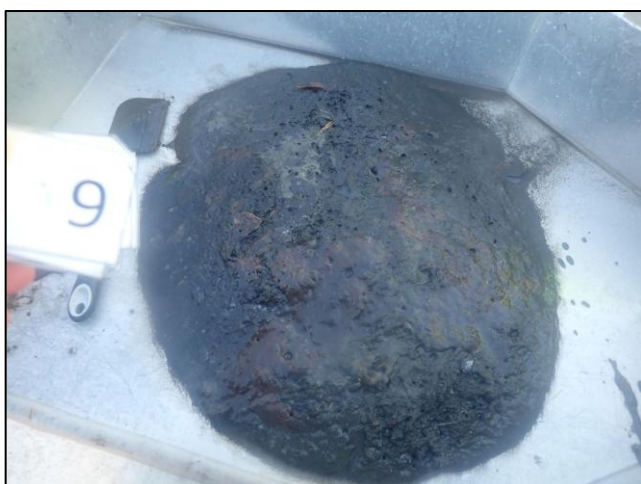
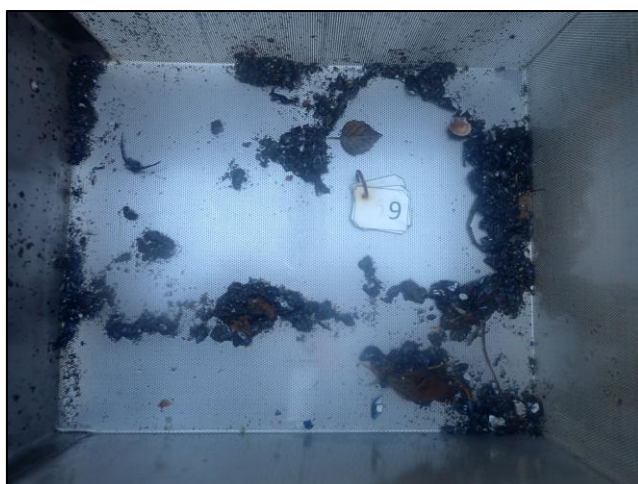
### Prøvepunkt 9

Figur 15. Bilder av sedimentet hentet opp fra prøvepunkt 9. Uvasket prøve til venstre og vasket/silt prøve til høyre.

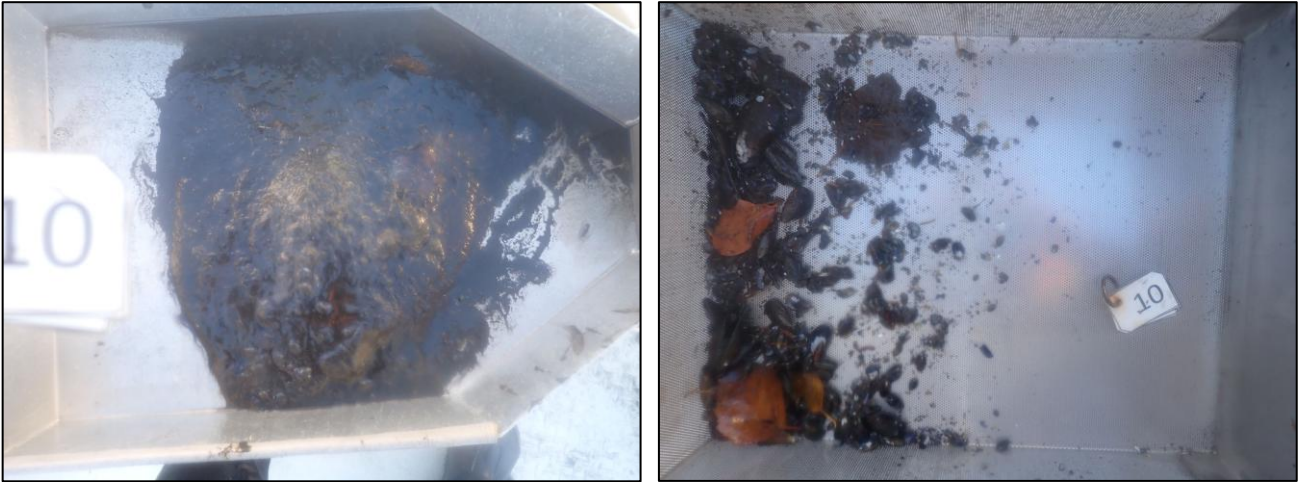
**Prøvepunkt 10**

**Figur 16.** Bilder av sedimentet hentet opp fra prøvepunkt 10. Uvasket prøve til venstre og vasket/silt prøve til høyre.
