B-undersøkelse

Lokalitet KJERKVIKA (11112)

Rapport ID 21611

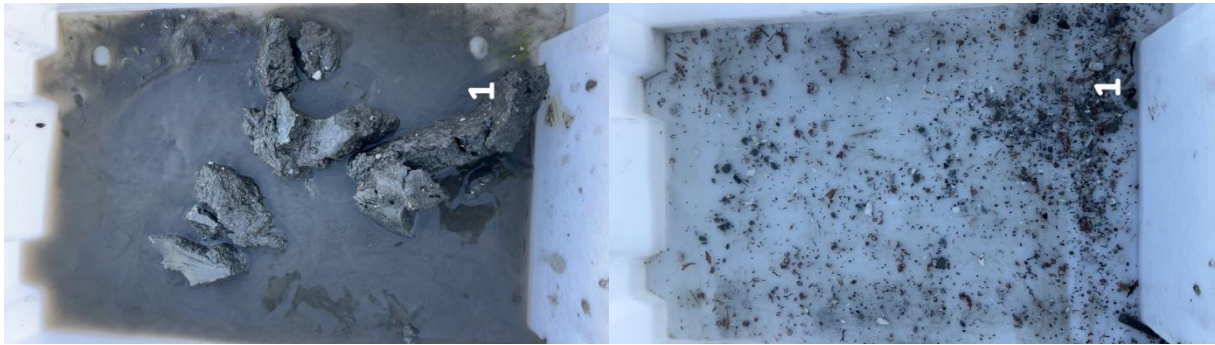
Figur B.1: Bilder før og etter siling ved stasjon 1. Sedimentet besto av silt og leire.

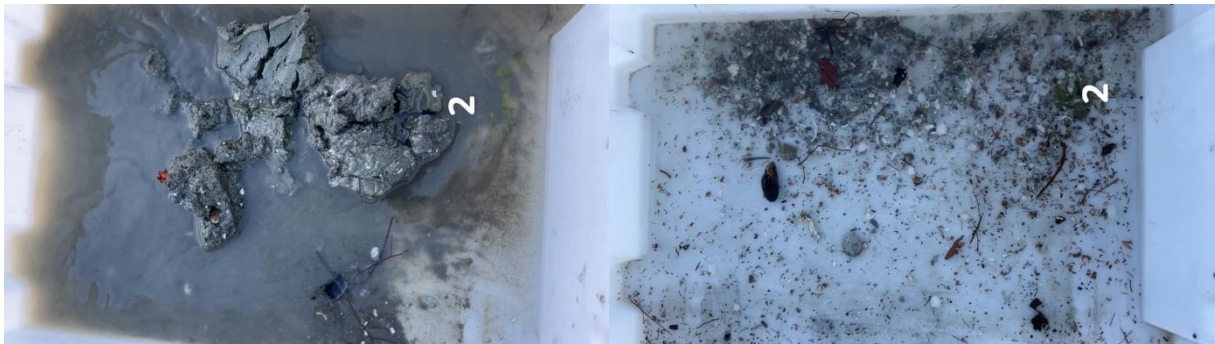
Figur B.2: Bilder før og etter siling ved stasjon 2. Sedimentet besto av leire og silt.

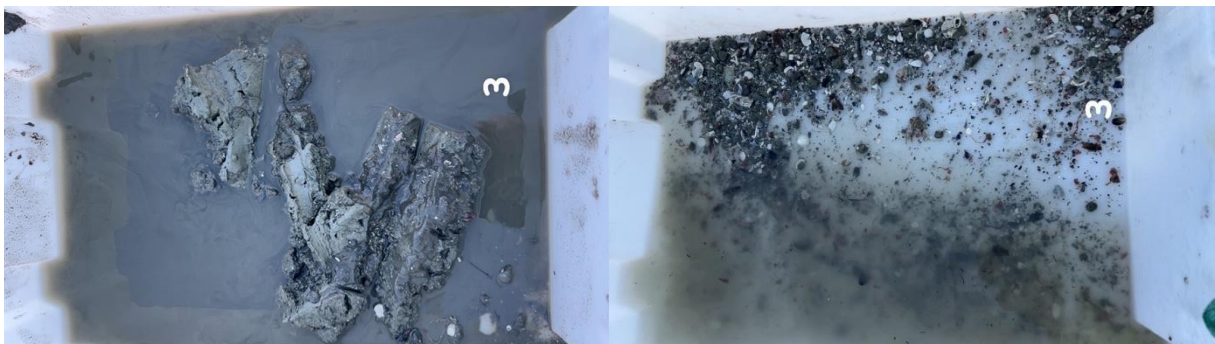
Figur B.3: Bilder før og etter siling ved stasjon 3. Sedimentet besto av leire og silt.

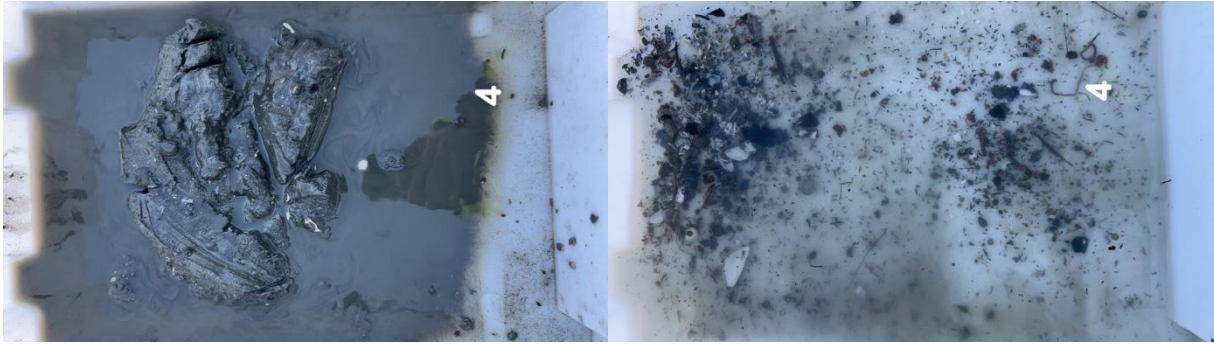
Figur B.4: Bilde fra prøven ved stasjon 4. Sedimentet besto av leire og silt.

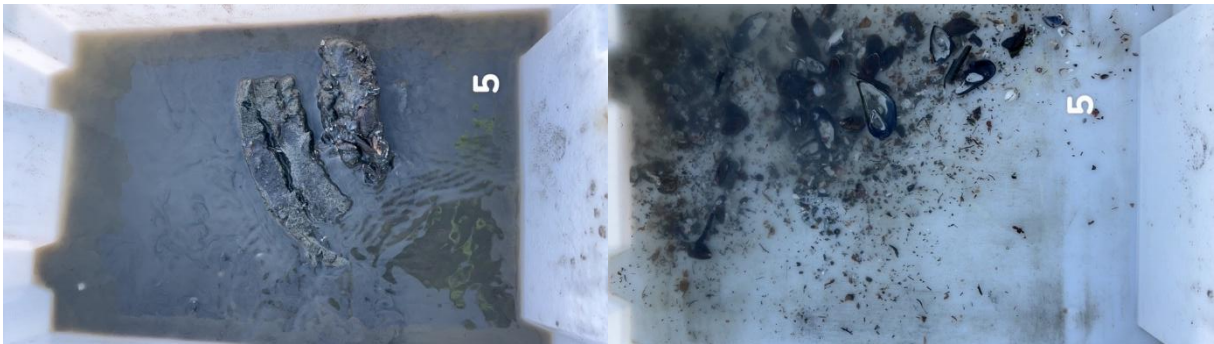
Prøvepunkt	Kommentar
1	
2	
3	
4	
5	For grovt sediment for pH/Eh
6	
7	
8	Sjøstjerne

Figur B.5: Bilder før og etter siling ved stasjon 5. Sedimentet besto av sand, grus og skjellsand.

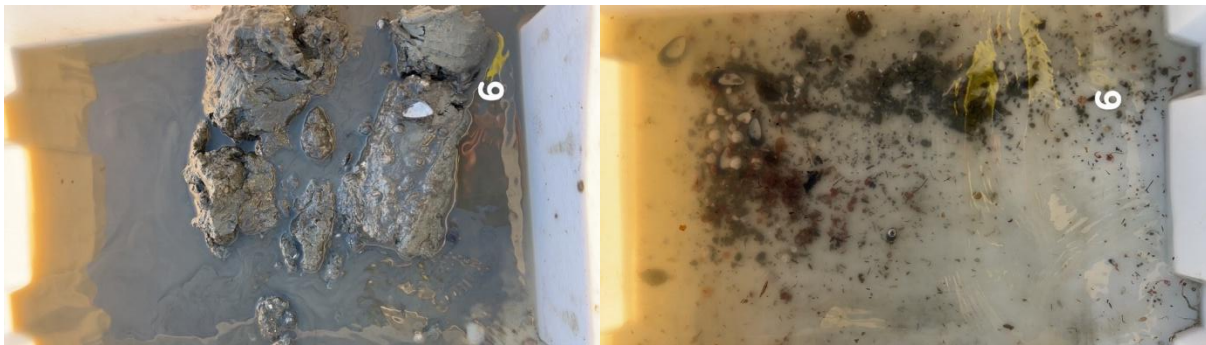
Figur B.6: Bilder før og etter siling ved stasjon 6. Sedimentet besto av sand, leire og silt.

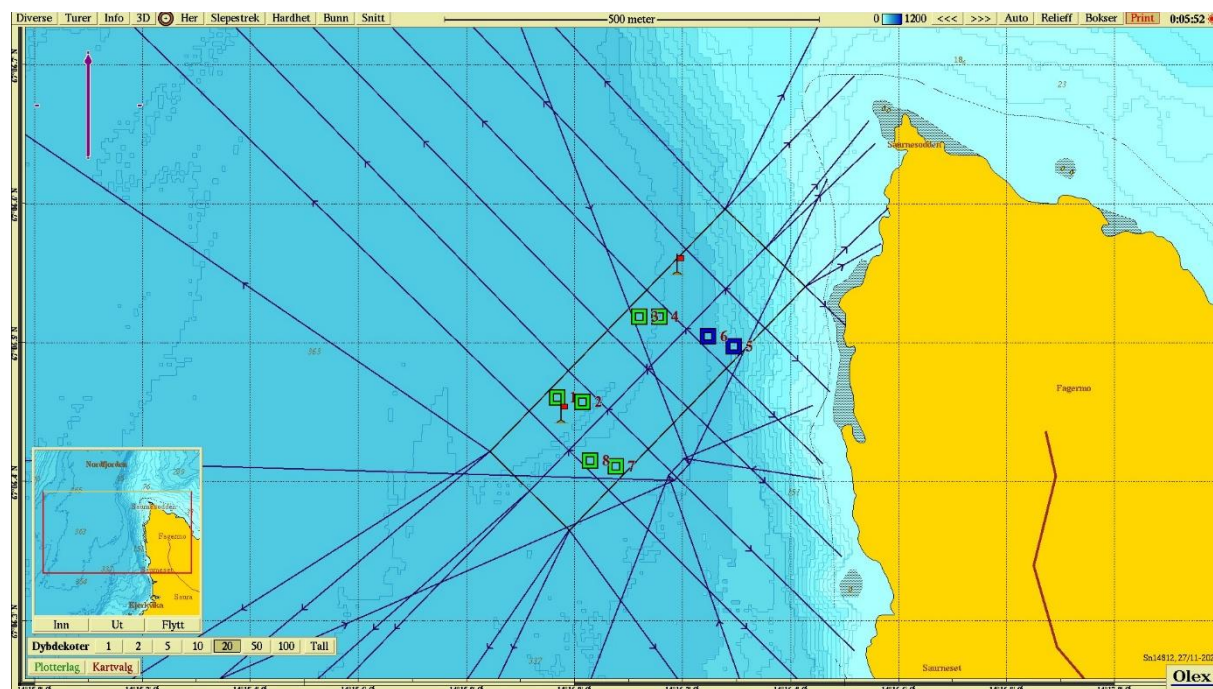
Figur A.2: Kartet viser anleggsplassering, fortøyningslinjer og prøvepunkter for B-undersøkelsen med farge etter tilstand iht. NS9410:2016. Strømrose viser vanntransport ($m^3/m^2/dag$) for hver 15° sektor på 72 meters dyp. Røde flagg viser posisjonene for strømmålingene i 2022 ($67^\circ06.442N$, $14^\circ15.976Ø$ og $67^\circ06.549N$, $14^\circ16.190Ø$; Aqua Kompetanse, 2022). Målestokk vises i øverst i kartet, og lilla pil viser orienteringen mot nord. Kilde: Olex.

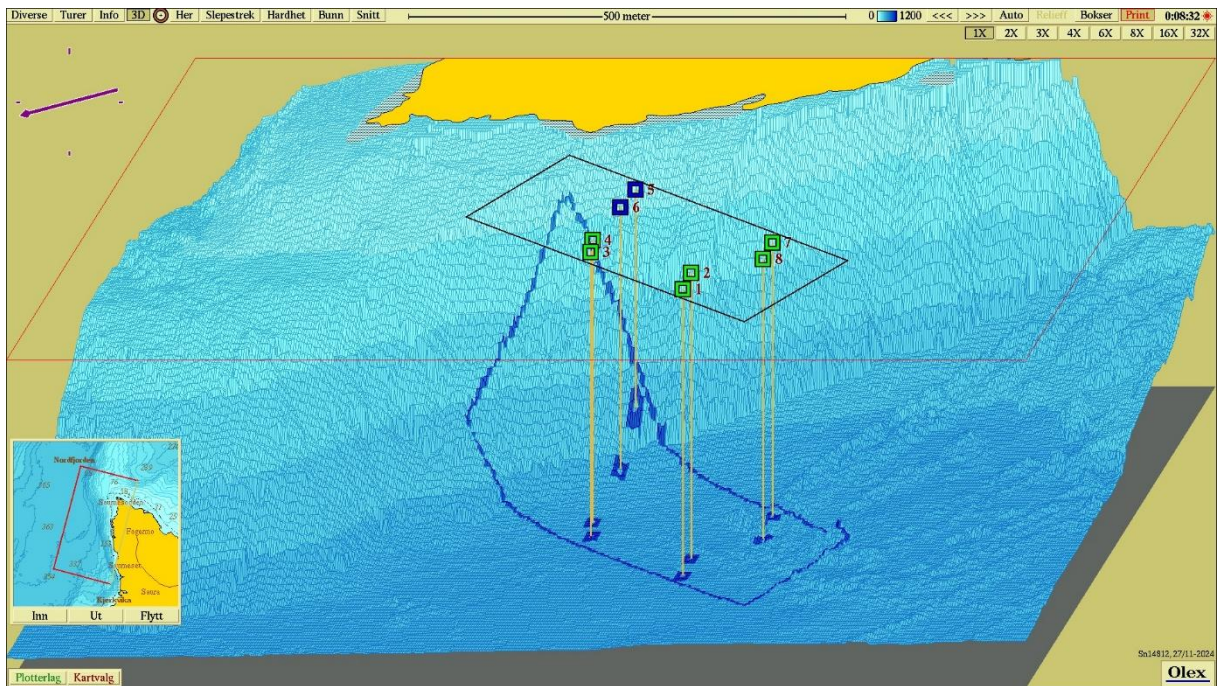
Figur A.3: Tredimensjonal fremstilling av havbunnen under anleggsrammen og prøvepunkter med farge etter tilstand iht. NS9410:2016. Målestokk vises i øverst i kartet, og lilla pil viser orienteringen mot nord. Kilde: Olex.

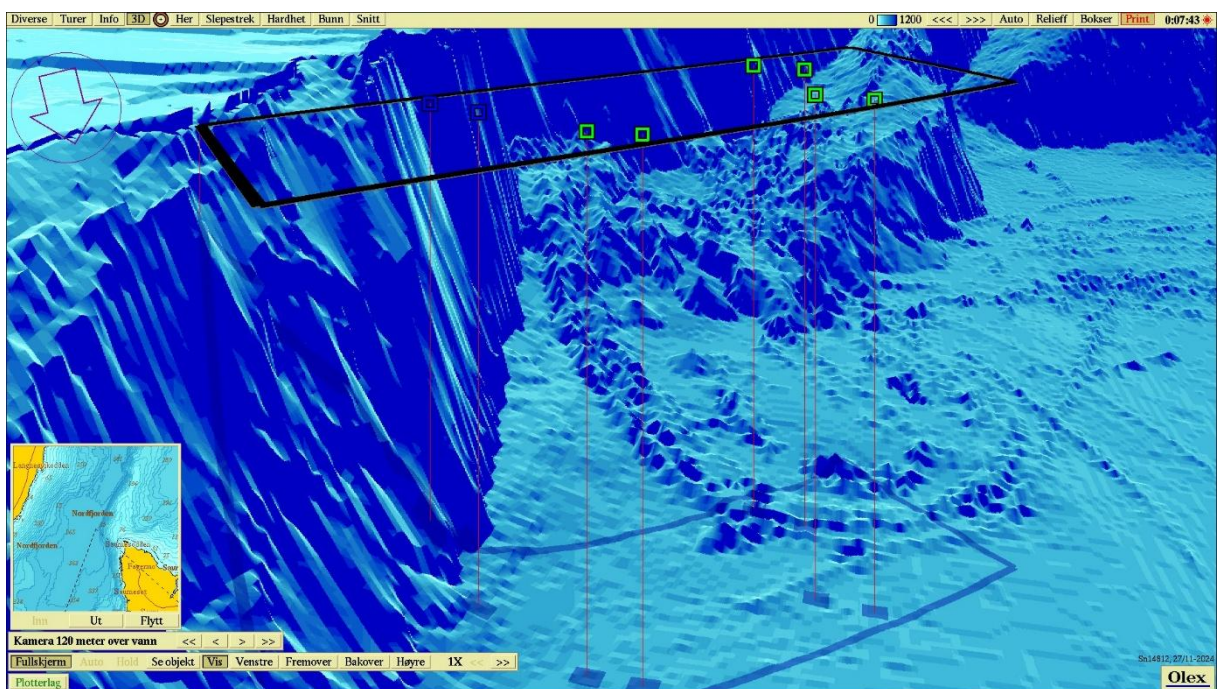
Figur A.4: Tredimensjonal perspektivisk fremstilling av havbunnen under anleggsrammen og prøvepunkter med farge etter tilstand iht. NS9410:2016. Målestokk vises i øverst i kartet. Kilde: Olex.
