B-undersøkelse
Lokalitet ÅKRE (10331)

Lokalitetstilstand 2

Rapport ID 21783

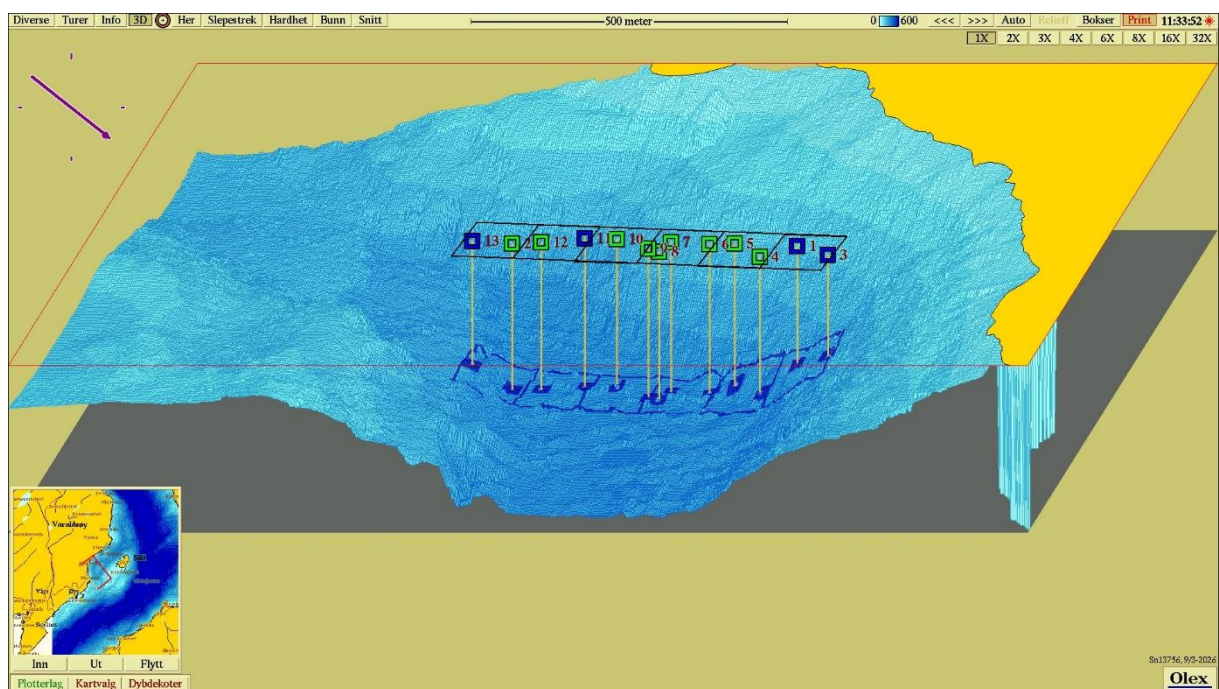
Figur 3: Tredimensjonalt isometrisk bunnskart med anleggssomriss og stasjoner. Stasjonene er markert med farge etter hva slags tilstand de har jamført NS 9410:2016. Målestokk vises øverst i bildet. Kartdatum WGS84. Kilde: Olex.

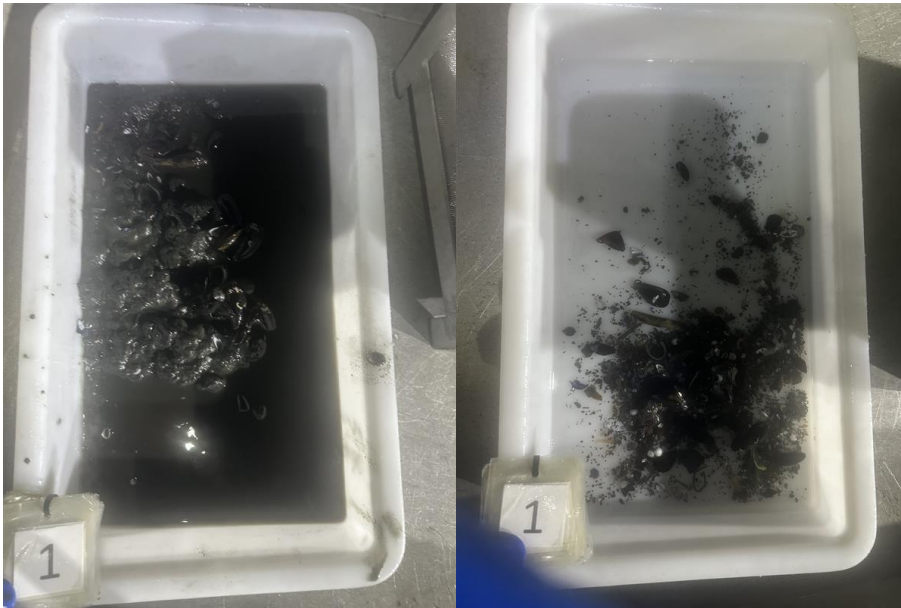
Figur 1: Bilder som viser sedimentet fra stasjon 1 før og etter siling. Foto: Aqua Kompetanse AS.

Prøvepunkt	Kommentar
1	2 av 5 poeng gis til steinbunn. Thyasira. Levende blåskjell.
2	Thyasira.
3	Thyasira.
4	Thyasira.
5	
6	Thyasira. Mange døde blåskjell.
7	Thyasira.
8	Thyasira.
9

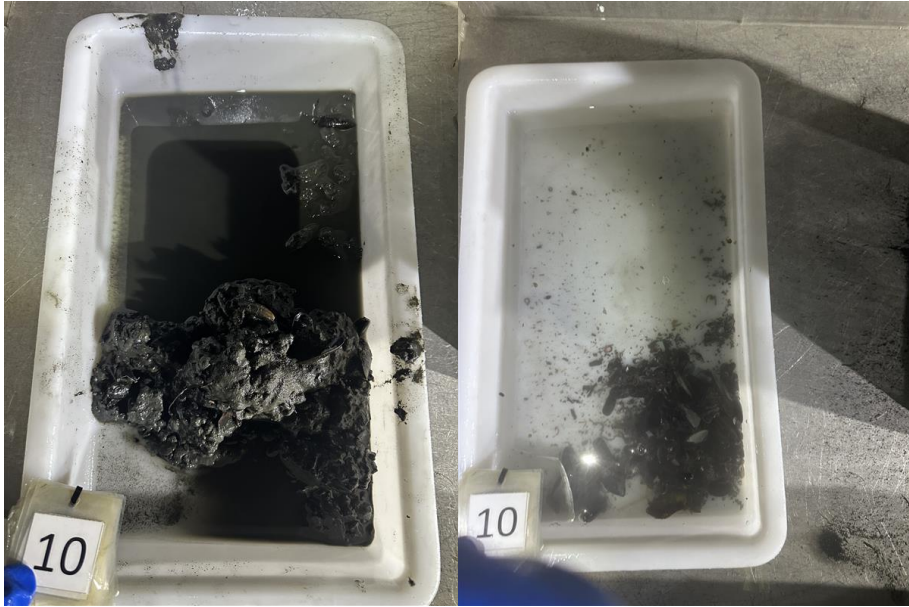
Figur 9: Bilder som viser sedimentet fra stasjon 10 før og etter siling. Foto: Aqua Kompetanse AS.

Prøvepunkt	Kommentar
10	Slimål. Mange døde blåskjell.

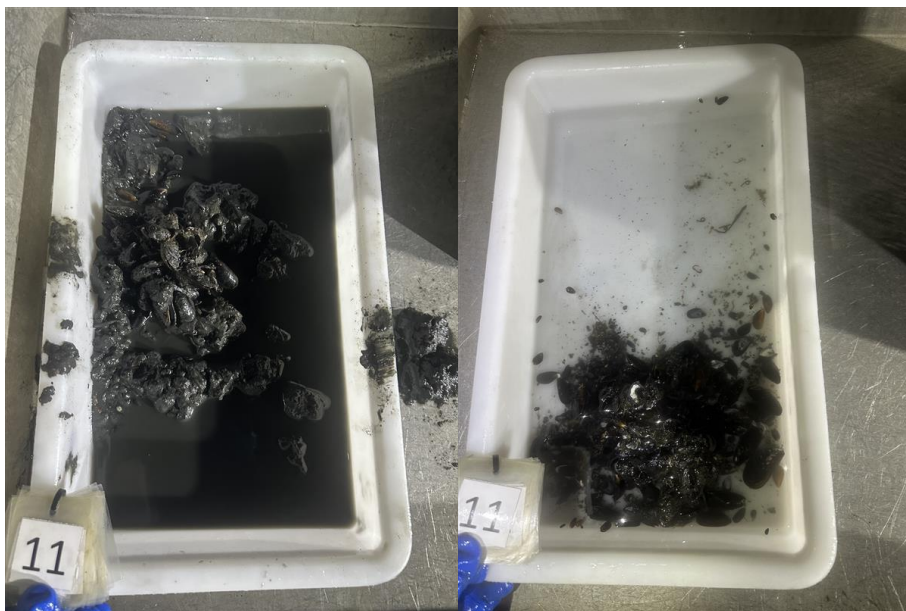
Figur 10: Bilder som viser sedimentet fra stasjon 11 før og etter siling. Foto: Aqua Kompetanse AS.

Prøvepunkt	Kommentar
11	Mange døde blåskjell.
12	
13	Thyasira.
