B-undersøkelse
Lokalitet Korsvika (45002)

Lokalitetstilstand 1

Rapport ID 21825

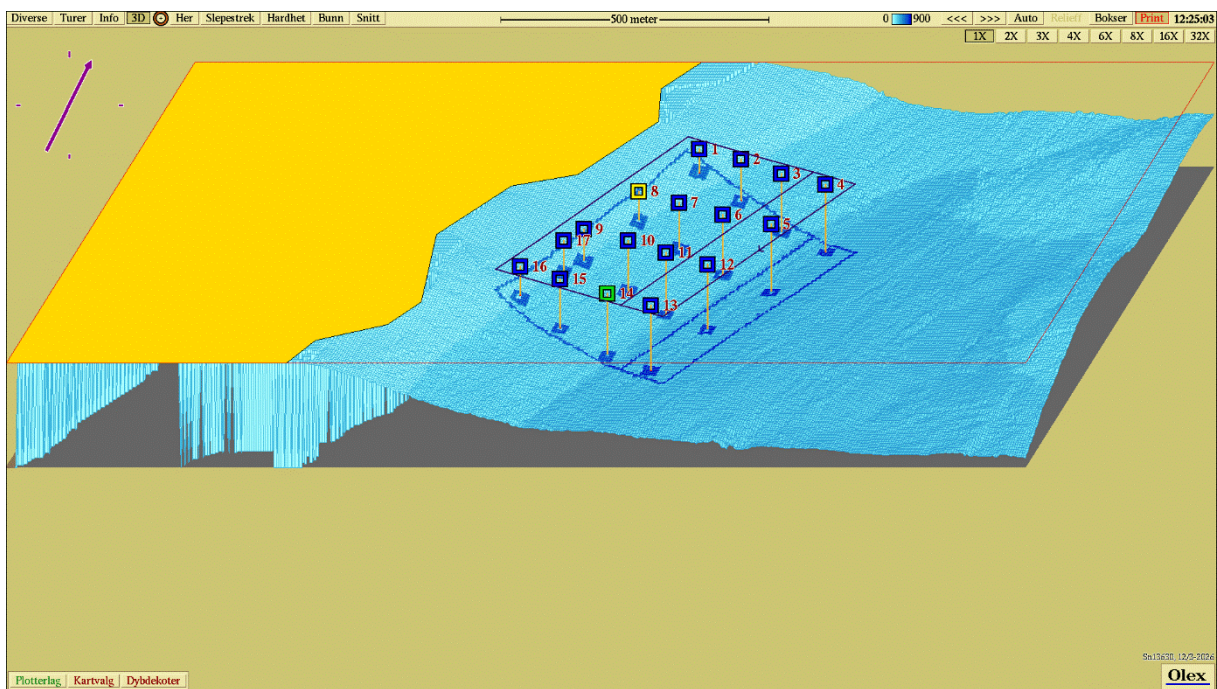
Figur 3: Tredimensjonalt isometrisk bunnkart med anleggsskisse og stasjoner. Stasjonene er markert med farge etter hva slags tilstand de har jmfør NS 9410:2016. Målestokk vises øverst i bildet. Kartdatum WGS84. Kilde: Olex.

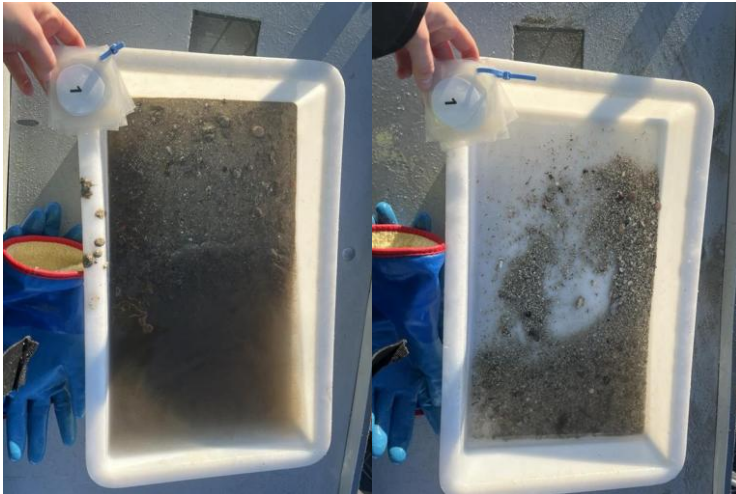
Figur 1: Bilder som viser sedimentet fra stasjon 1 før og etter siling. Foto: Aqua Kompetanse AS.

Prøvepunkt	Kommentar
1	Det ble også registrert Fjellbunn ved stasjonen. For lite og grovt sediment for pH/Eh måling.
2	Det ble også registrert sand ved stasjonen
3	Det ble også registrert fjellbunn ved stasjonen
4	Det ble også registrert fjellbunn ved stasjonen.
5	
6	
7	
8	
9

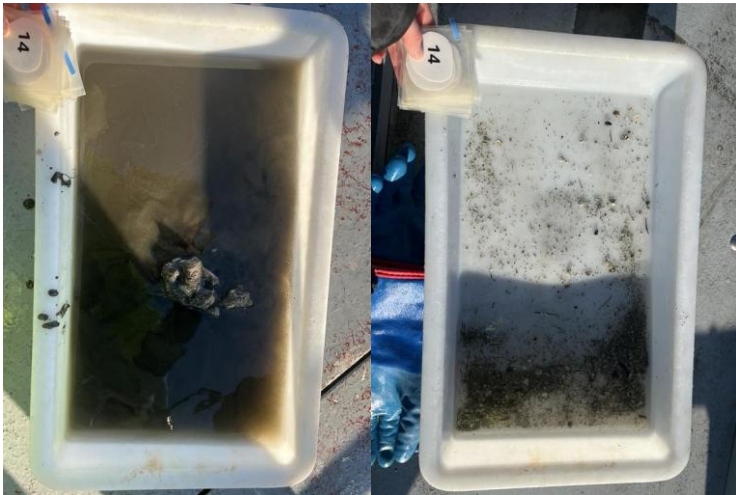
Figur 14: Bilder som viser sedimentet fra stasjon 14 før og etter siling. Foto: Aqua Kompetanse AS.

Prøvepunkt	Kommentar
11	
12	
13	
14	Det ble også registrert fjellbunn ved stasjonen.
15	
16	Det ble også registrert fjellbunn ved stasjonen. For lite sediment for pH/Eh måling.
17	Det ble også registrert fjellbunn ved stasjonen. For lite sediment for pH/Eh måling.
