B-undersøkelse

Lokalitet HAMNSUNDET I (38057)

Rapport ID 22024

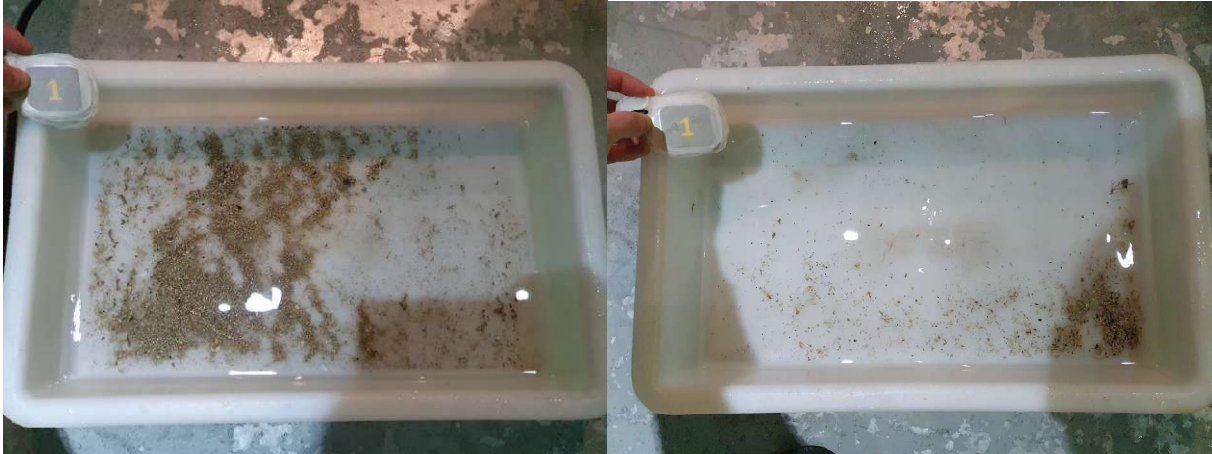
Figur 1: Bilder som viser sedimentet fra stasjon 1 før og etter siling. Sedimentet besto av strø av sand på fjellbunn. Foto: Aqua Kompetanse AS.

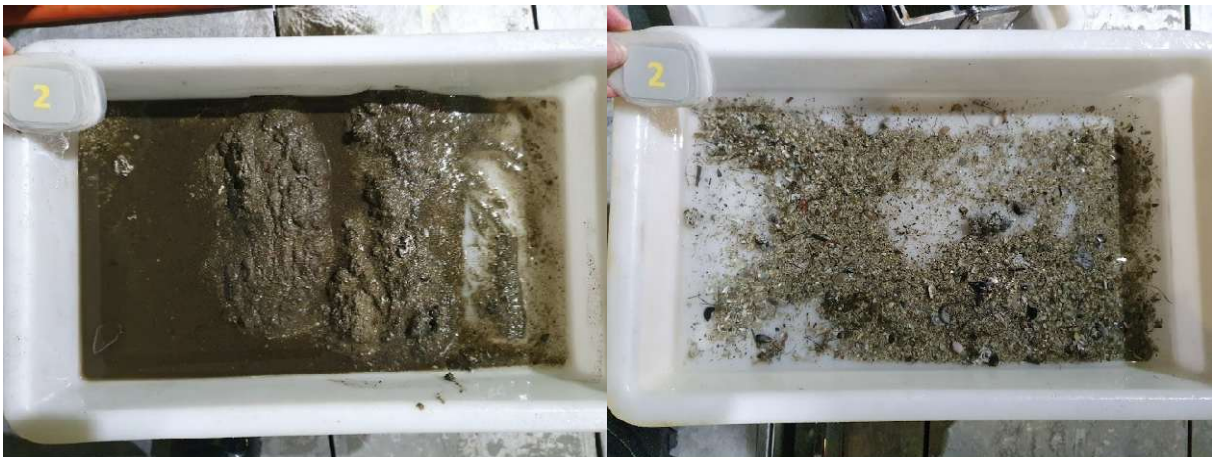
Figur 2: Bilder som viser sedimentet fra stasjon 2 før og etter siling. Sedimentet besto av sand, skjellsand, og silt. Foto: Aqua Kompetanse AS.

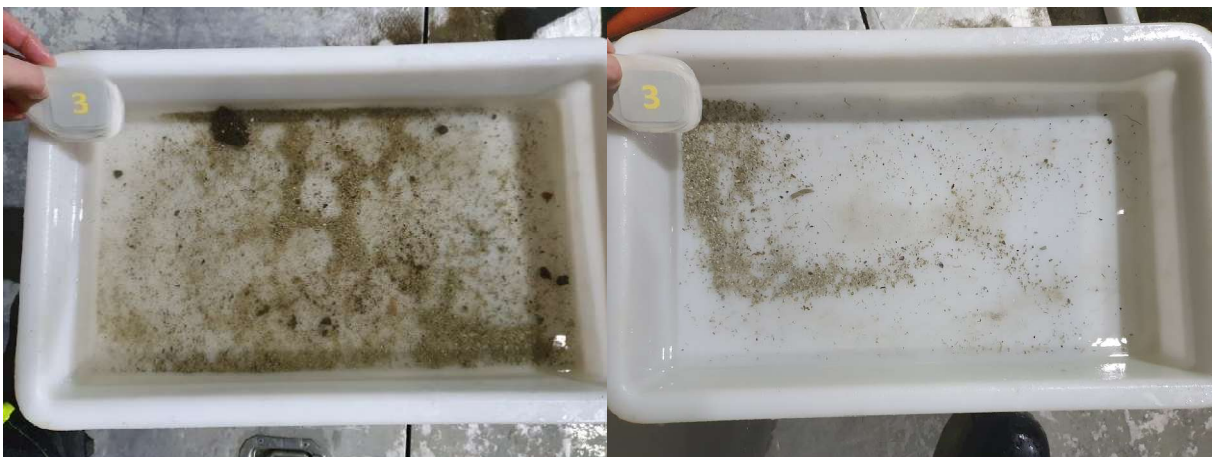
Figur 3: Bilder som viser sedimentet fra stasjon 3 før og etter siling. Sedimentet besto av strø av sand på fjellbunn. Det ble registrert fekalier i denne prøven. Foto: Aqua Kompetanse AS.

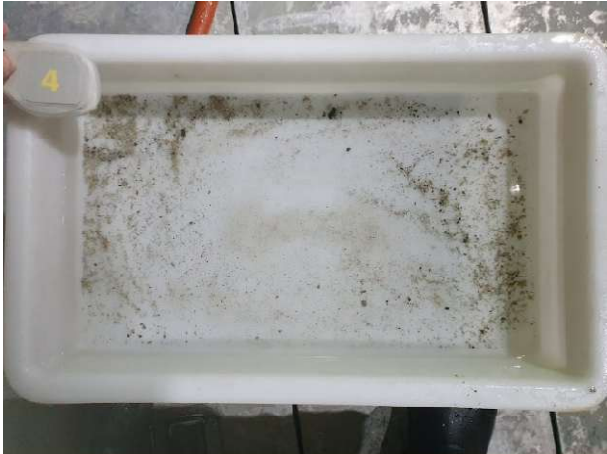
Figur 4: *Bilde som viser sedimentet fra stasjon 4. Sedimentet besto av strø av sand på fjellbunn. Foto: Aqua Kompetanse AS.*

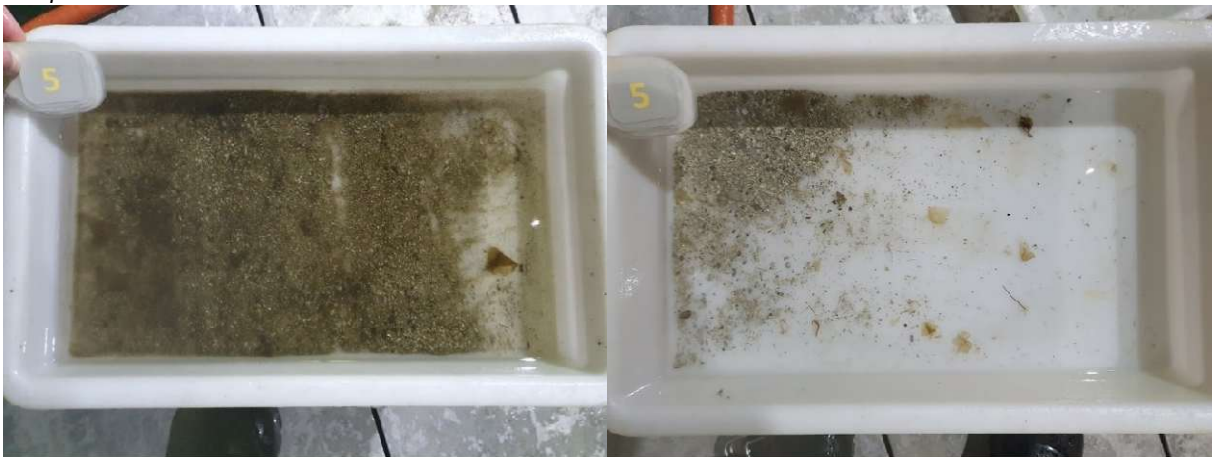
Figur 5: *Bilder som viser sedimentet fra stasjon 5 før og etter siling. Sedimentet besto av sand og skjellsand på fjellbunn. Foto: Aqua Kompetanse AS.*

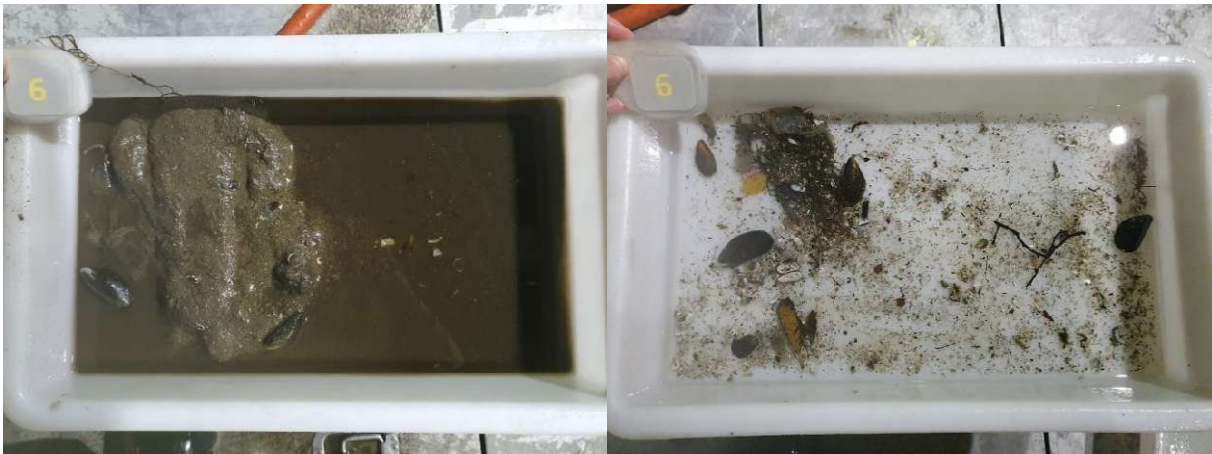
Figur 6: *Bilder som viser sedimentet fra stasjon 6 før og etter siling. Sedimentet besto av silt, sand og skjellsand. Foto: Aqua Kompetanse AS.*

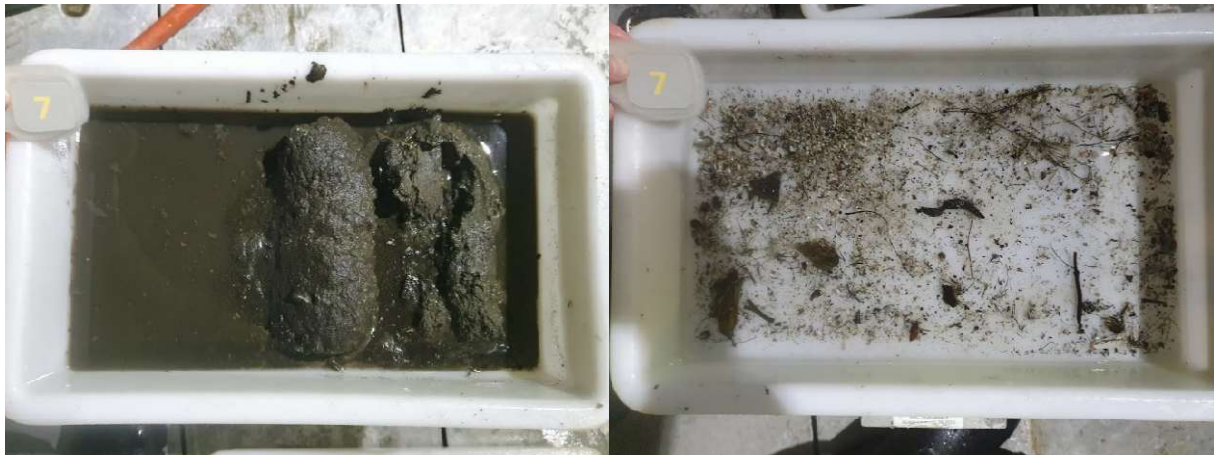
Figur 7: Bilder som viser sedimentet fra stasjon 7 før og etter siling. Sedimentet besto av silt, sand og skjellsand. Foto: Aqua Kompetanse AS.

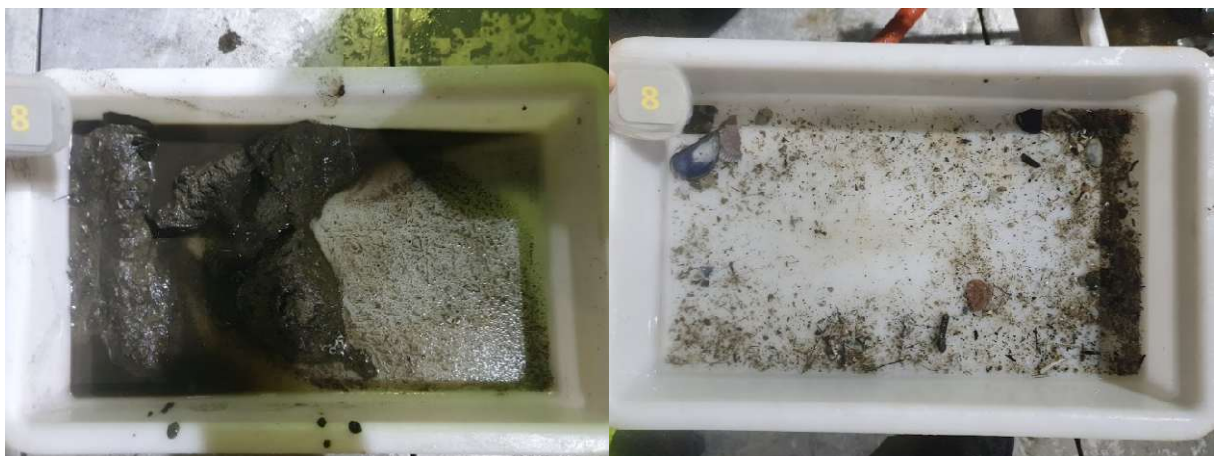
Figur 8: Bilder som viser sedimentet fra stasjon 8 før og etter siling. Sedimentet besto av silt og sand. Foto: Aqua Kompetanse AS.

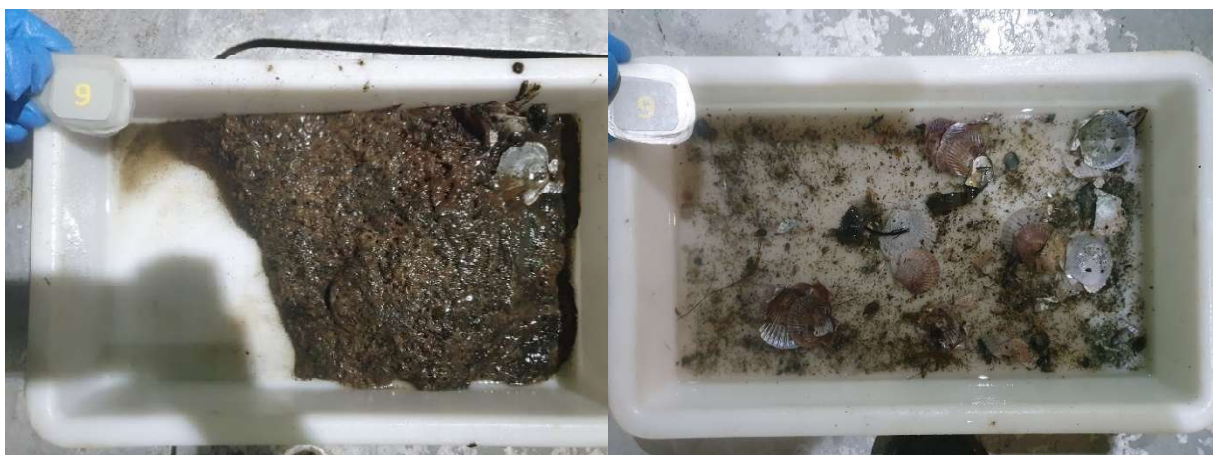
Figur 9: Bilder som viser sedimentet fra stasjon 9 før og etter siling. Sedimentet besto av silt, sand og grus. Det ble registrert fôr og fekalier i denne prøven. Foto: Aqua Kompetanse AS.

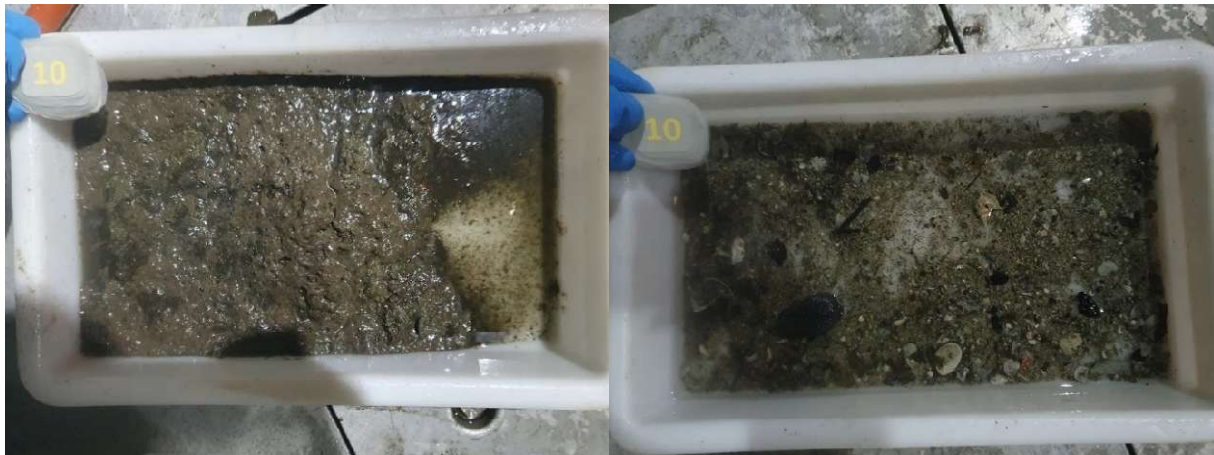
Figur 10: Bilder som viser sedimentet fra stasjon 10 før og etter siling. Sedimentet besto av silt, sand og skjellsand på steinbunn. Det ble registrert fekalier i denne prøven. Foto: Aqua Kompetanse AS.

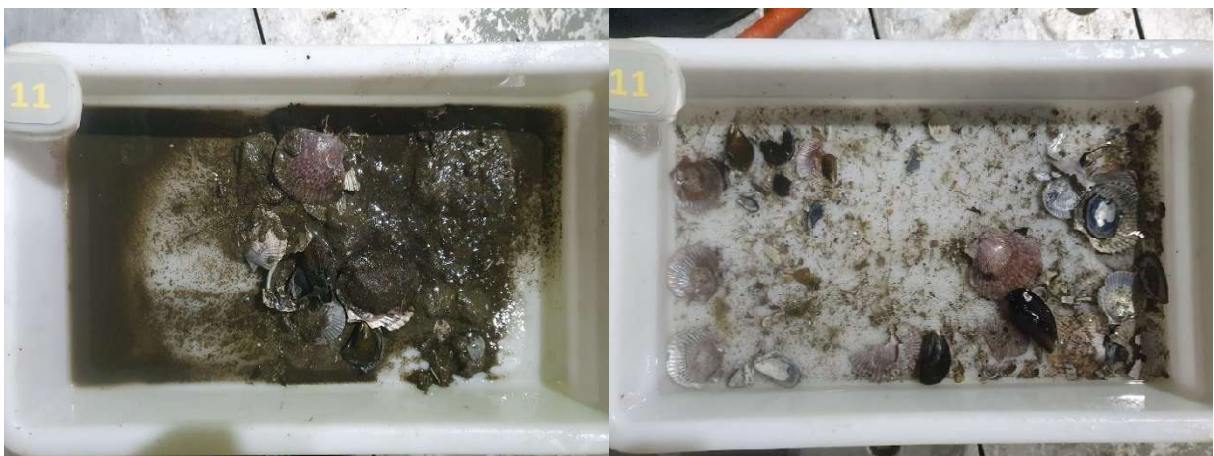
Prøvepunkt	Kommentar
11	Rester av haneskjell.
12

Figur 11: Bilder som viser sedimentet fra stasjon 11 før og etter siling. Sedimentet besto av silt og sand. Foto: Aqua Kompetanse AS.

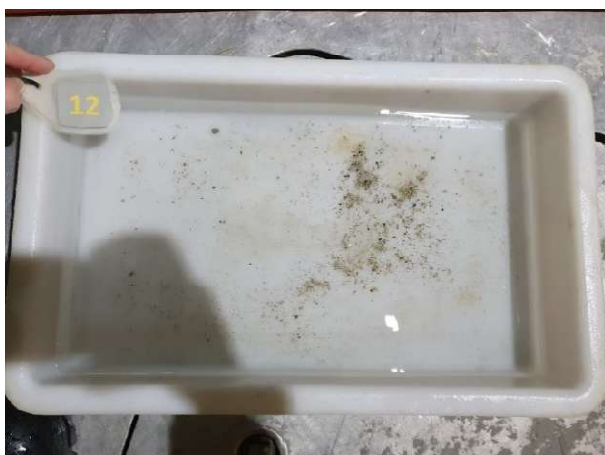
Figur 12: Bilde som viser sedimentet fra stasjon 12. Sedimentet besto av strø av sand på fjellbunn. Foto: Aqua Kompetanse AS.

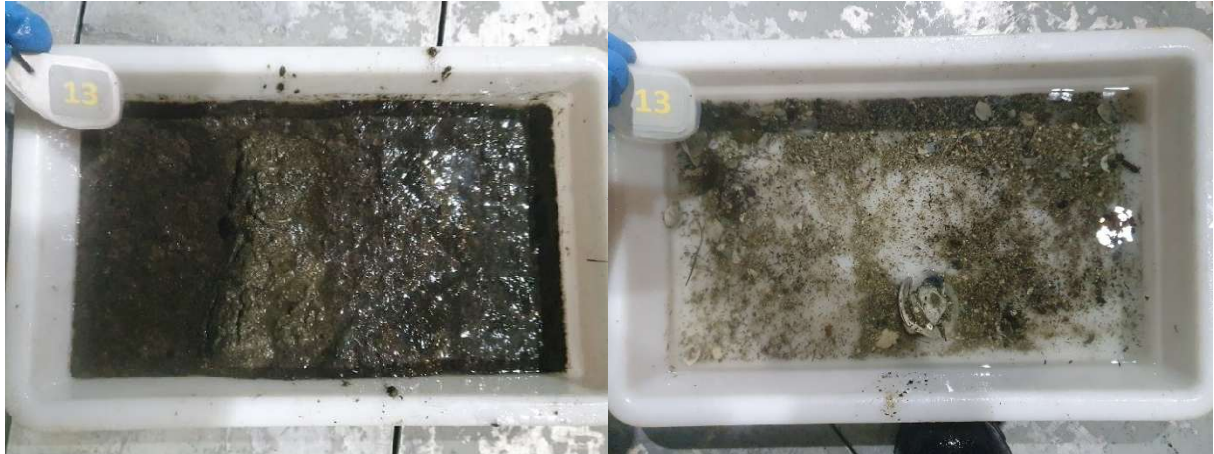
Figur 13: Bilder som viser sedimentet fra stasjon 13 før og etter siling. Sedimentet besto av silt, sand og skjellsand.
Foto: Aqua Kompetanse AS

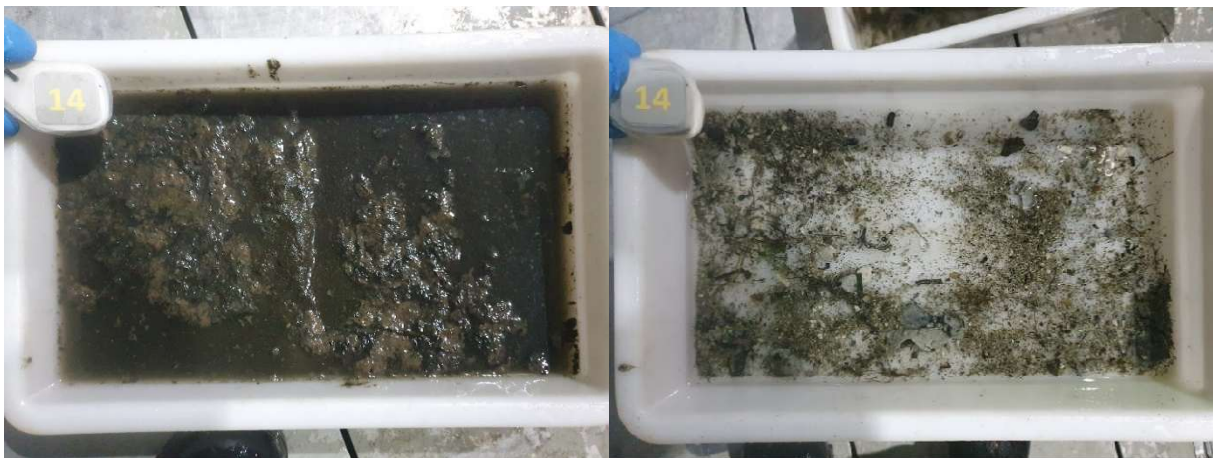
Figur 14: Bilder som viser sedimentet fra stasjon 14 før og etter siling. Sedimentet besto av silt, sand og skjellsand.
Foto: Aqua Kompetanse AS.

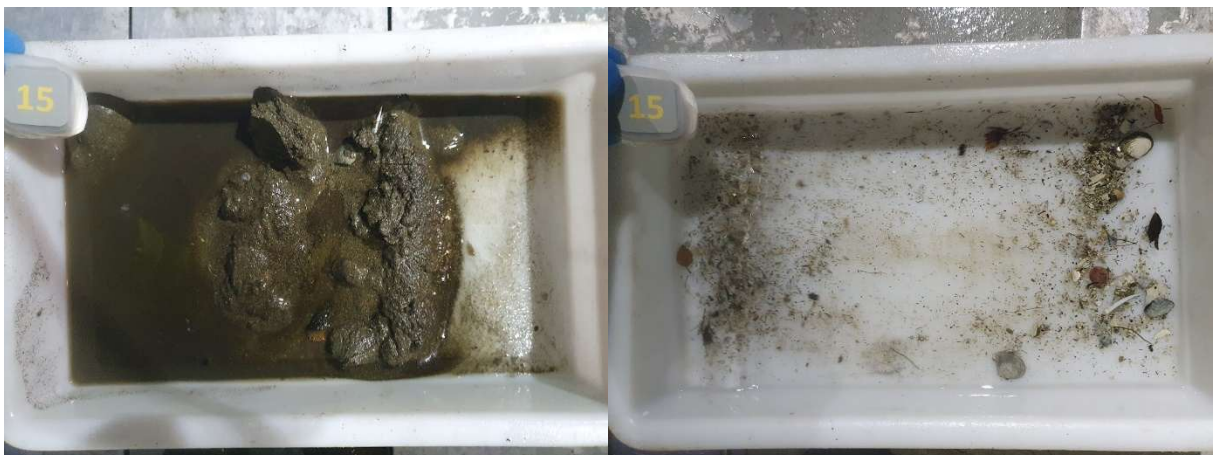
Figur 15: Bilder som viser sedimentet fra stasjon 15 før og etter siling. Sedimentet besto av silt, sand og skjellsand.
Det ble registrert fekalier i denne prøven. Foto: Aqua Kompetanse AS.

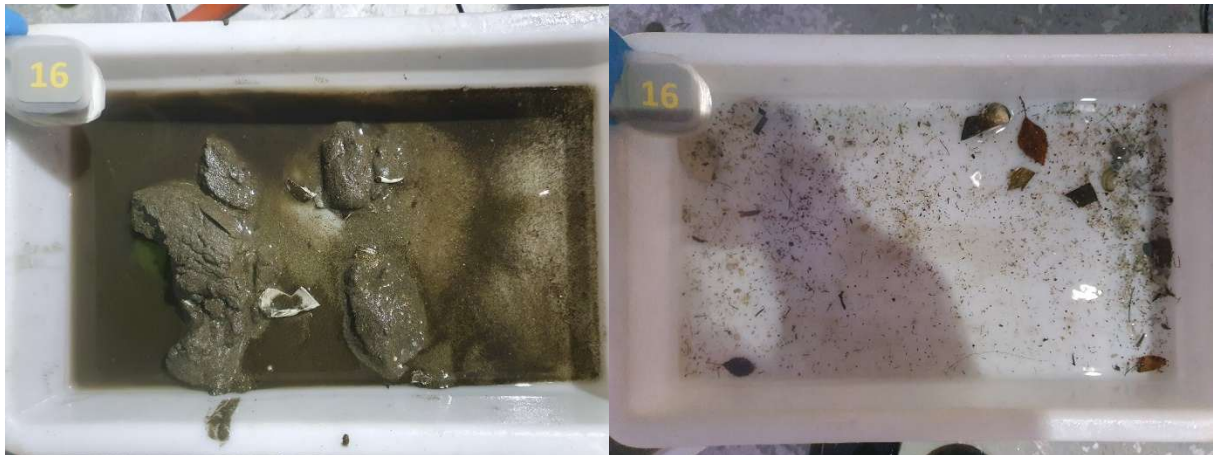
Figur 16: Bilder som viser sedimentet fra stasjon 16 før og etter siling. Sedimentet besto av silt og sand. Foto: Aqua Kompetanse AS.

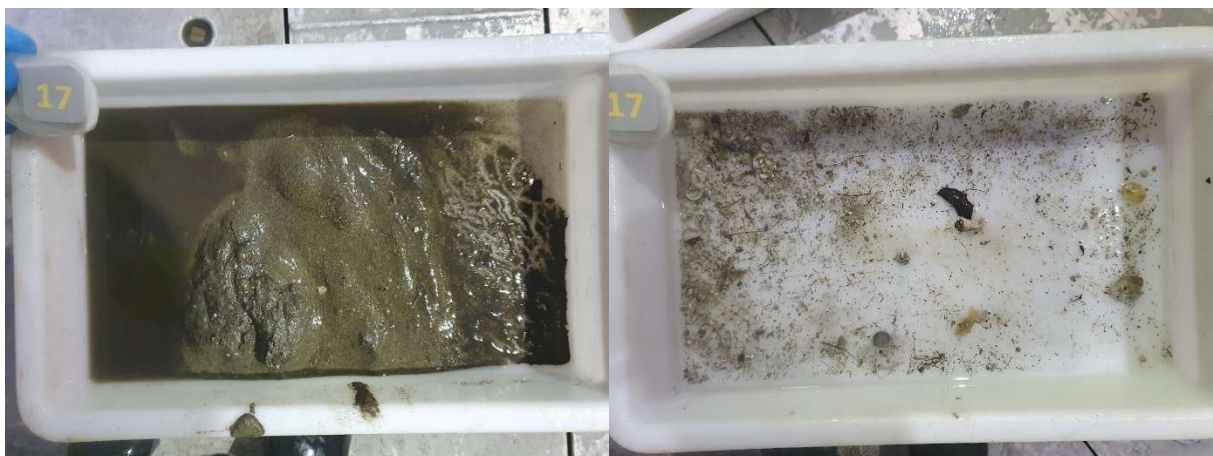
Figur 17: Bilder som viser sedimentet fra stasjon 17 før og etter siling. Sedimentet besto av silt og sand. Foto: Aqua Kompetanse AS.

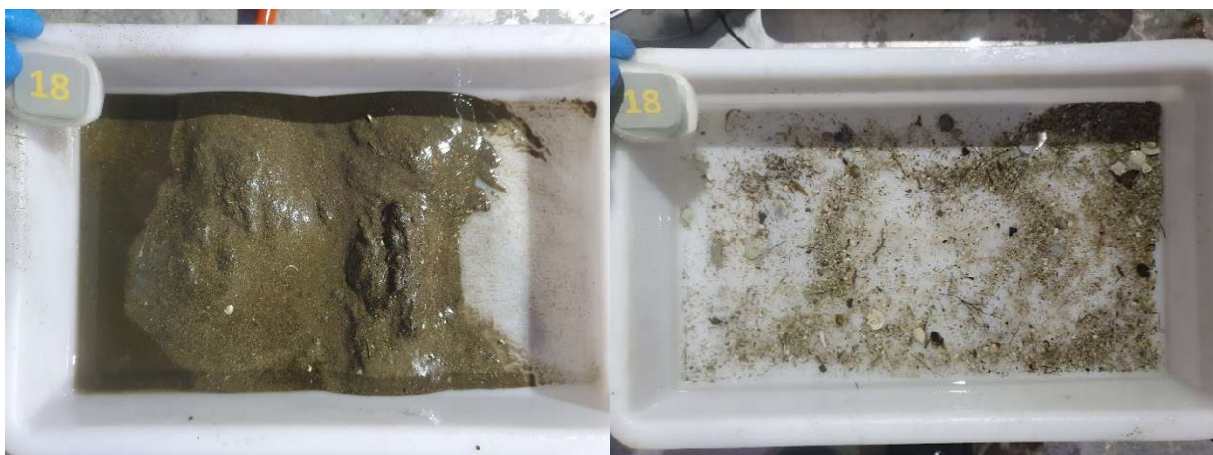
Figur 18: Bilder som viser sedimentet fra stasjon 18 før og etter siling. Sedimentet besto av silt, sand og skjellsand. Foto: Aqua Kompetanse AS.

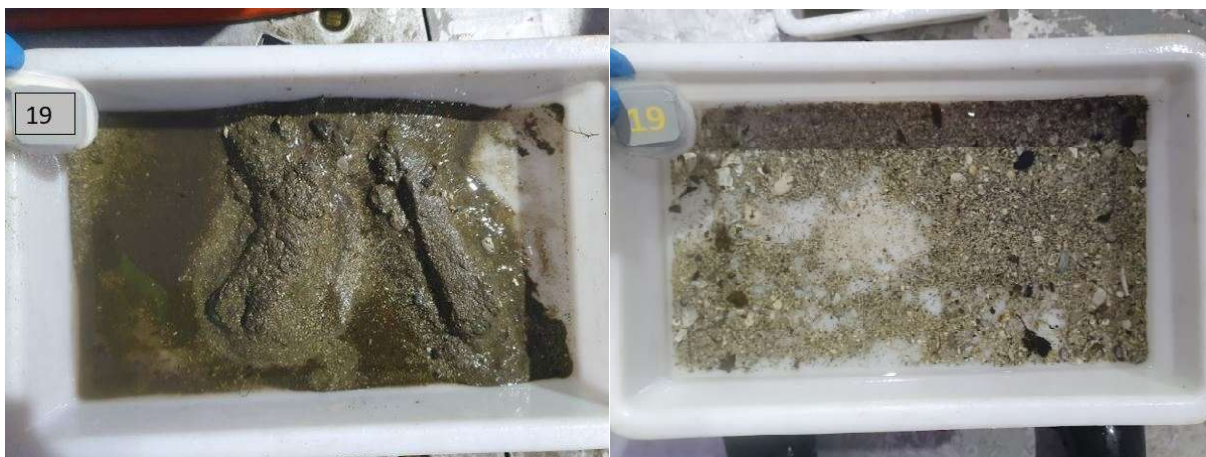
Figur 19: Bilder som viser sedimentet fra stasjon 19 før og etter siling. Sedimentet besto av silt, sand og skjellsand. Foto: Aqua Kompetanse AS.

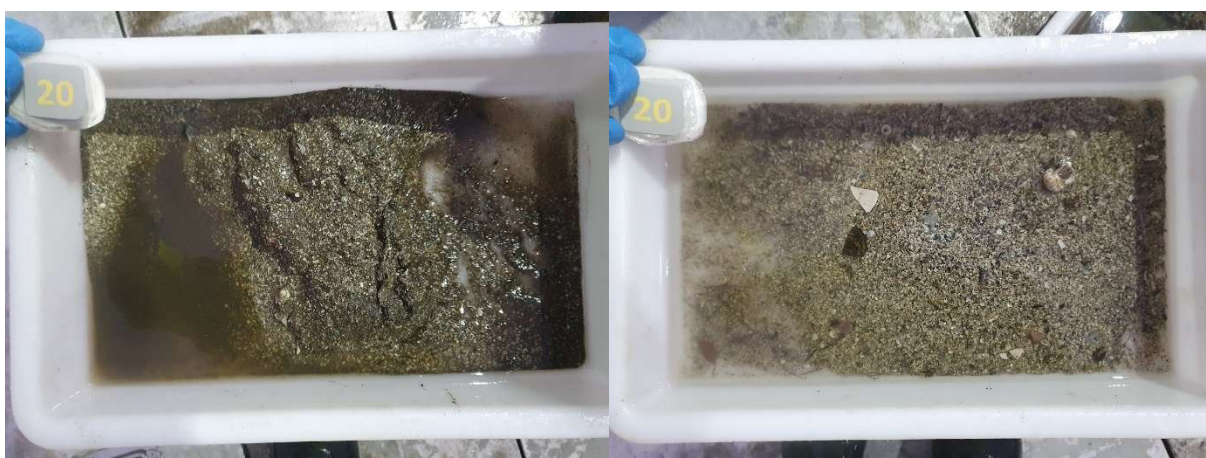
Figur 20: Bilder som viser sedimentet fra stasjon 20 før og etter siling. Sedimentet besto av silt, sand og skjellsand. Foto: Aqua Kompetanse AS.

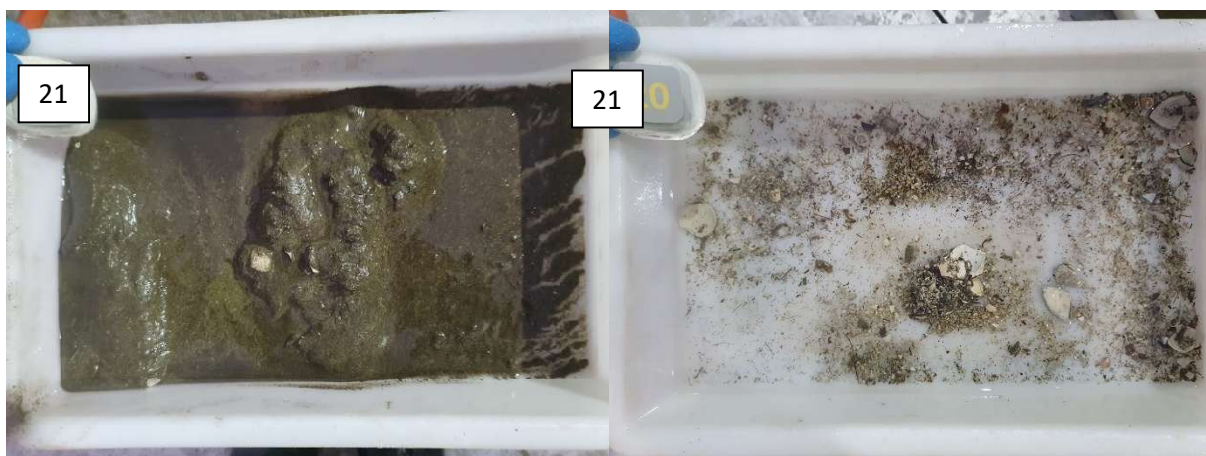
Figur 21: Bilder som viser sedimentet fra stasjon 21 før og etter siling. Sedimentet besto av silt, sand og skjellsand. Foto: Aqua Kompetanse AS.

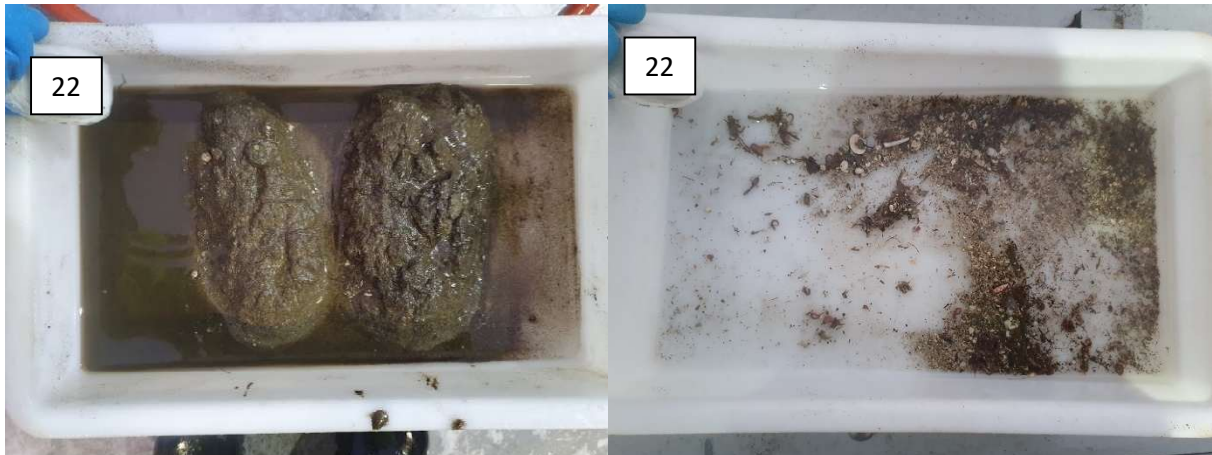
Figur 27: Bilder som viser sedimentet fra stasjon 22 før og etter siling. Sedimentet besto av silt, sand og skjellsand.
Foto: Aqua Kompetanse AS.

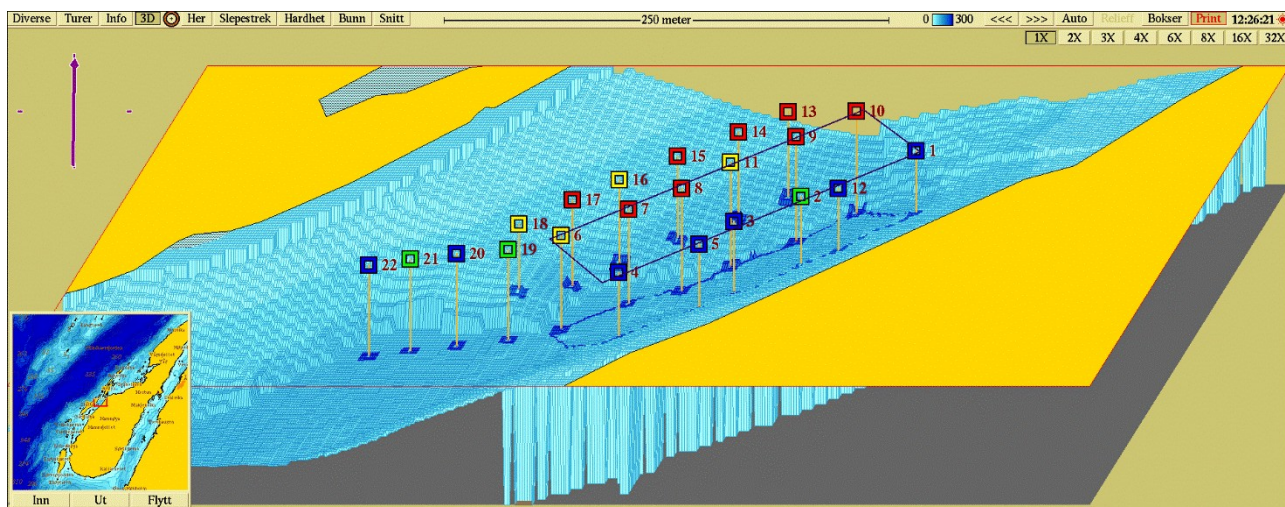
Figur 2: Tredimensjonalt isometrisk bunnkart med anleggsomriss og stasjoner. Stasjonene er markert med farge etter hva slags tilstand de har jmf. Tabell 12. Målestokk vises øverst i bildet. Kartdatum WGS84. Kilde: Olex.
