B-undersøkelse

Lokalitet DIGERMULEN (11076)

Rapport ID 22128

Kartutsnitt tilhørende B-undersøkelsen ved Digermulen i april 2026

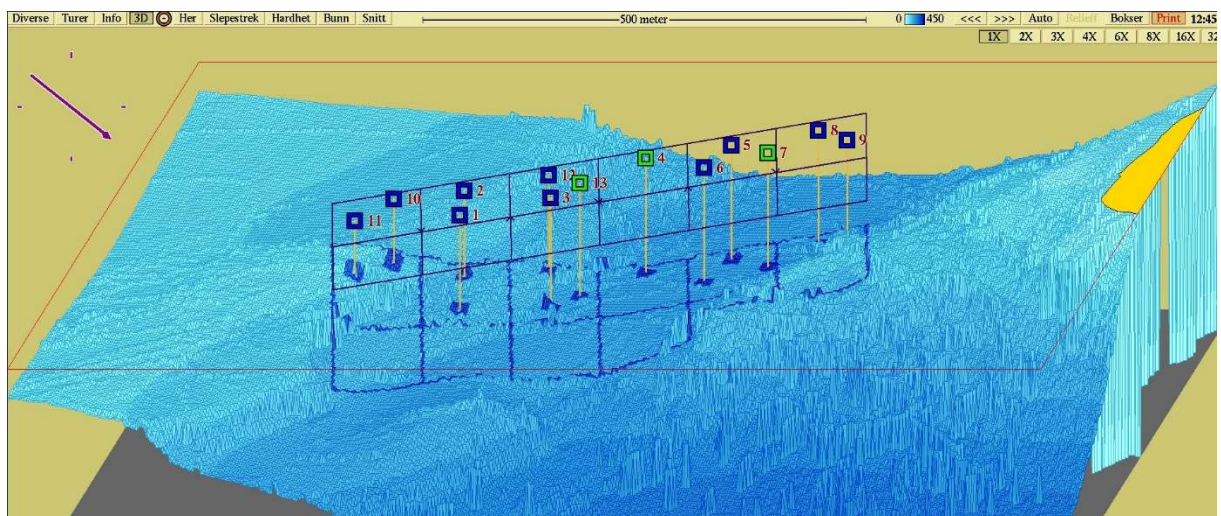
Figur 3: Tredimensjonalt isometrisk bunnkart med anleggssomriss og stasjoner. Stasjonene er markert med farge etter hva slags tilstand de har jmfør NS 9410:2016. Målestokk vises øverst i bildet. Kartdatum WGS84. Kilde: Olex.

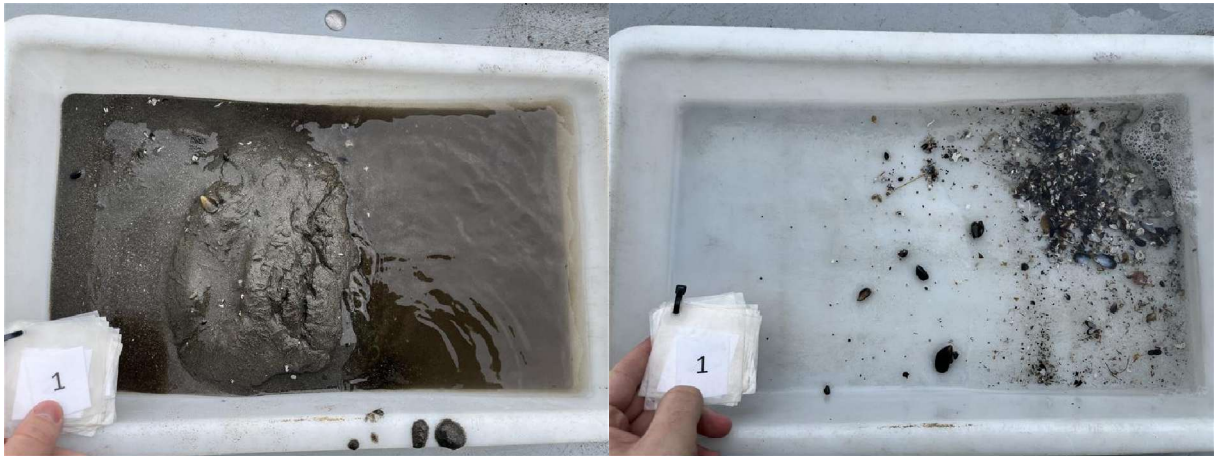
Figur 1: Bilder som viser sedimentet fra stasjon 1 før og etter siling. Foto: Aqua Kompetanse AS.

Prøvepunkt	Kommentar
1	
2	
3	Capitella sp.
4	Capitella sp., andre arter.
5	Capitella sp.
6	Capitella sp.
7	Capitella sp.
8	Capitella sp.
9	Capitella sp., andre arter.

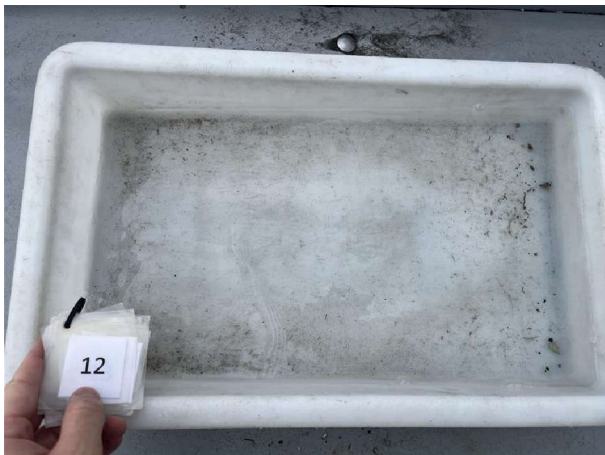
Figur 12: *Bilde som viser sedimentet fra stasjon 12. Foto: Aqua Kompetanse AS.*

Prøvepunkt	Kommentar
11	
12	Snegle, stein og grus i første og andre forsøk.
13	Capitella sp.
