B-undersøkelse

Lokalitet GULHOLMEN (24735)

Lokalitetstilstand 1

Rapport ID 22143

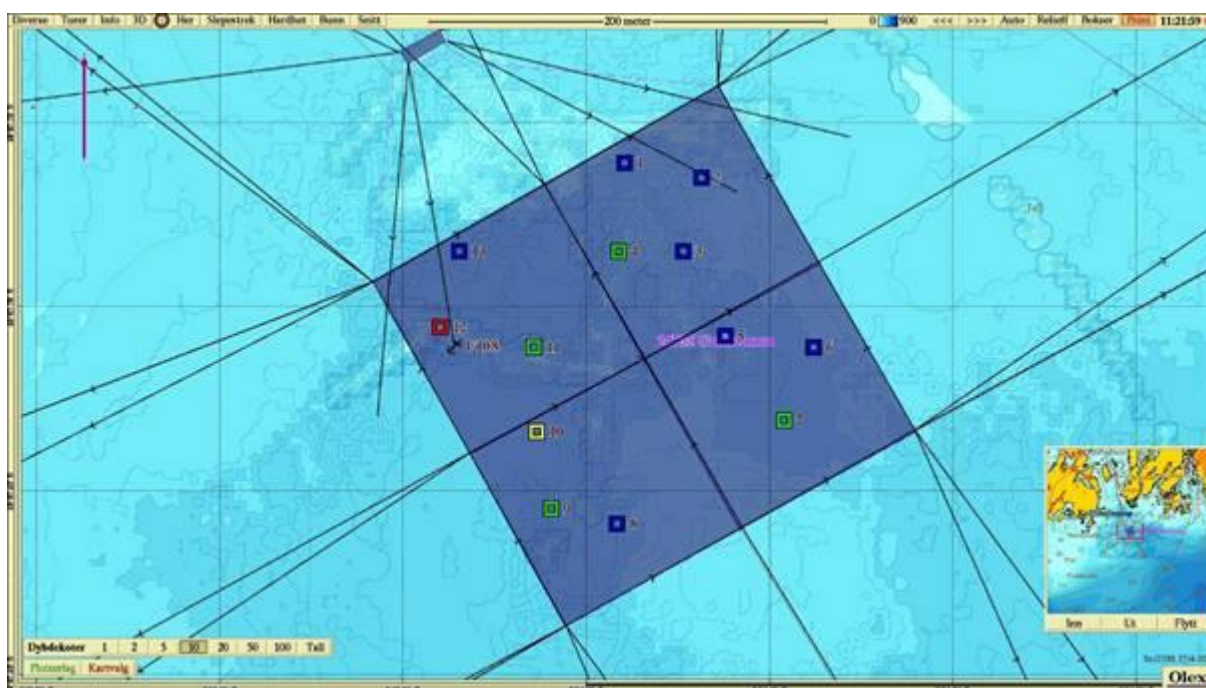
Figur 2. Batymetrisk kart (nordlig orientering) med avmerking av anleggsrammen og prøvestasjoner med tilstandsklasse: blå; Tilstand 1, grønn; Tilstand 2, gul; Tilstand 3, rød; Tilstand 4. Kartdatum WGS84.

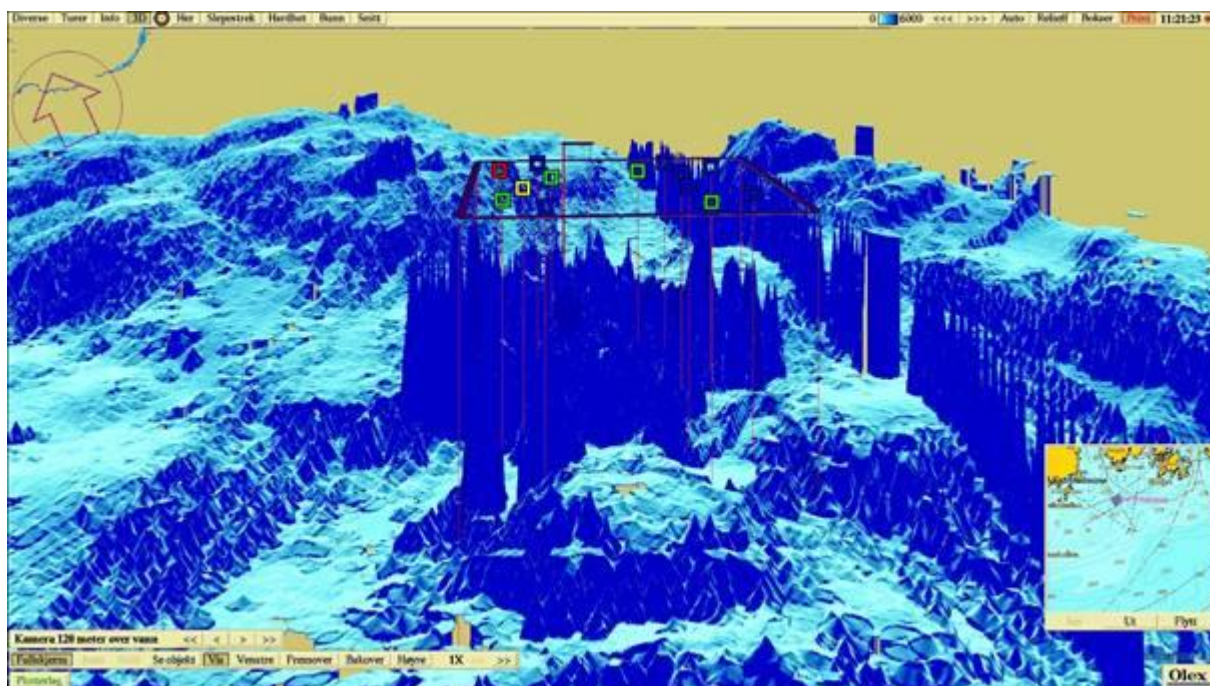
Figur 3. 3D-visning av anlegget (nord-nordvestlig orientering) og prøvestasjoner med tilstandsklassifisering: blå firkant; Tilstand 1, grønn firkant; Tilstand 2, gul firkant; Tilstand 3, rød firkant; Tilstand 4. Kartdatum WGS84.
